Priene, Türkei: Erfolgreicher Abschluss der Sicherungs- und Konsolidierungsarbeiten am römischen Thermengebäude

Erfolgreicher Abschluss der Sicherungs- und Konsolidierungsarbeiten am römischen Thermengebäude

Die Arbeiten des Jahres 2015

von Andreas Hoffschmidt (Büro Klessing, Berlin)
und Axel Filges (Goethe-Universität Frankfurt a. M.)

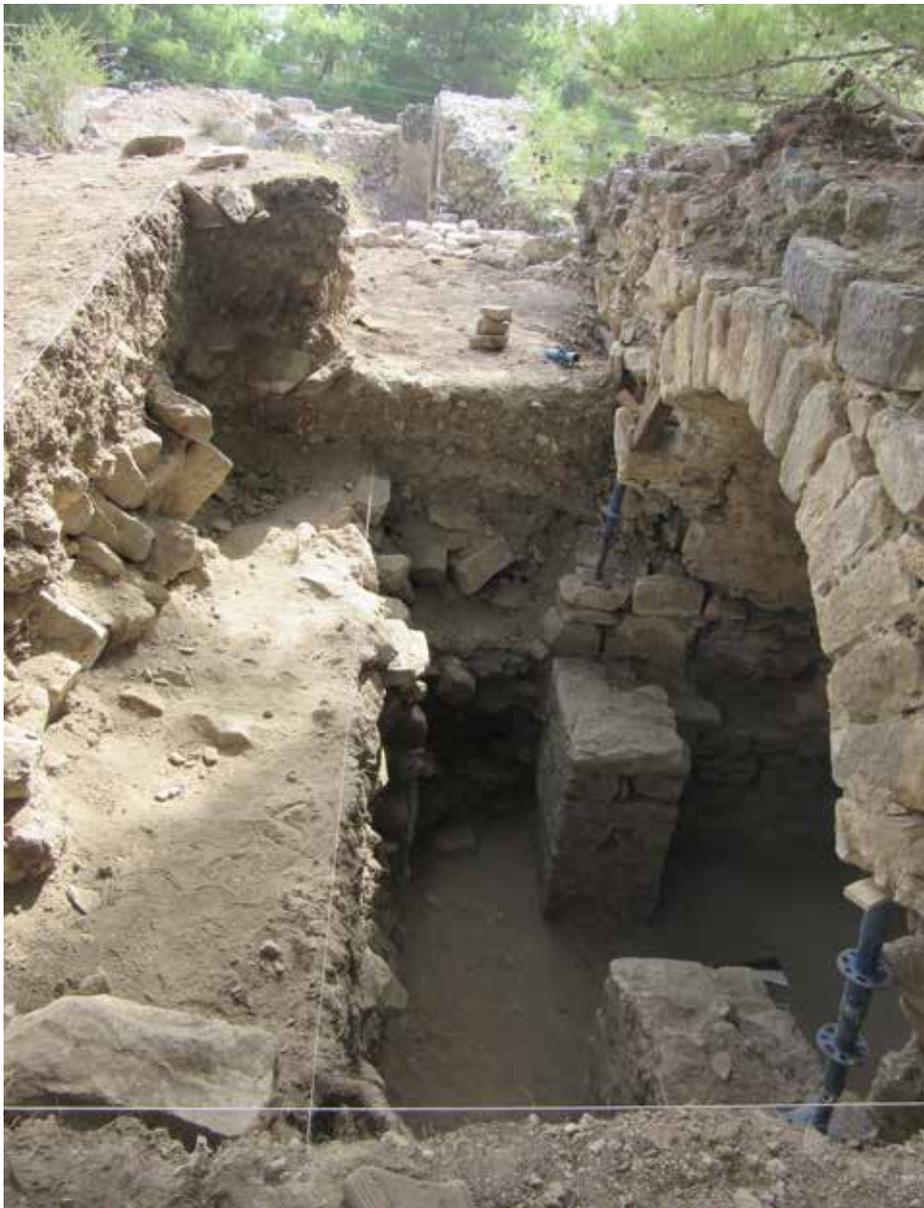
2 Archäologische Freilegung des Raumes A auf der Südseite vor der mittleren Exedra (Foto: A. Hoffschildt).

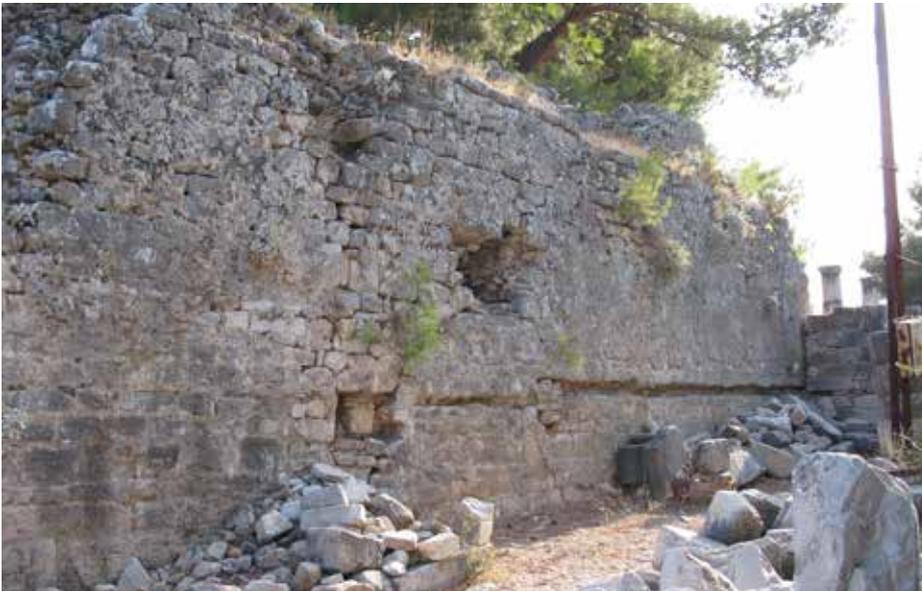
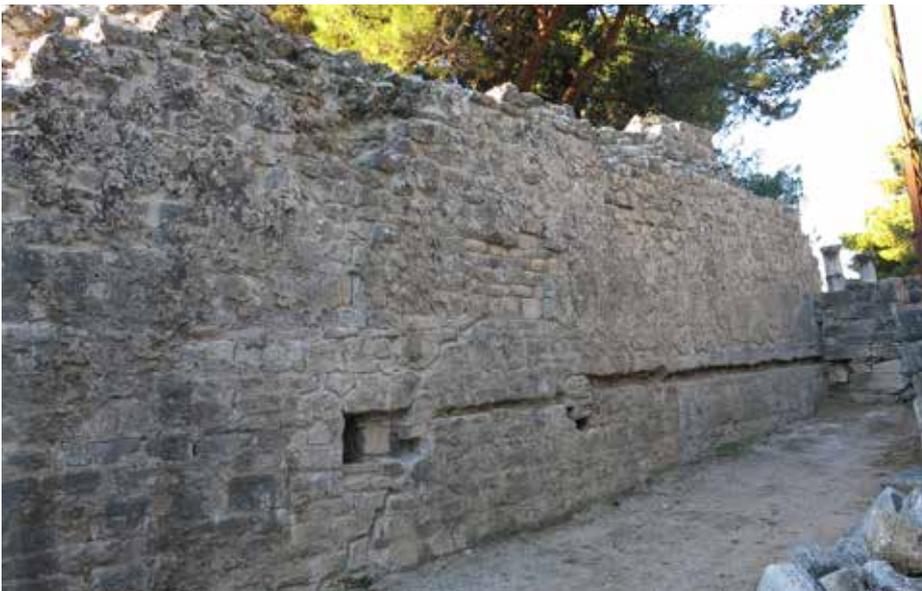
3. 4 Nordseite von Raum A, Zustand vor (oben) bzw. nach der Konsolidierung (unten; Fotos: A. Hoffschildt).

- Nordseite, Raum C: Aufmauerung von zwei nur mit losem Gesteinsmaterial teilweise verschlossenen ungesicherten Wandausbrüchen
- Nordseite, Raum A: Ergänzung eines großen Wandausbruchs in der Mauermitte (Bereich Mittelexetra). Verfüllung der sich von der Fehlstelle fortsetzenden Setzungsrisse mit einem mineralischen Mörtel (Abb. 3. 4)
- Schließen der Löcher in der Wand durch an das Umfeld angepasste Mauerwerksergänzung
- Westseite, Raum A: partielle Aufhöhung der Apsismauer

Im Bereich der Nordwand, Raum A, wurde die über einen größeren Bereich sich ablösende äußere Mauerschale durch lokale Rückverankerung mittels Edelstahllanker an das Kernmauerwerk angebunden.

Ein tiefer Ausbruch der Außenschale infolge der Ablösung vom Kernmauerwerk wurde partiell geschlossen.

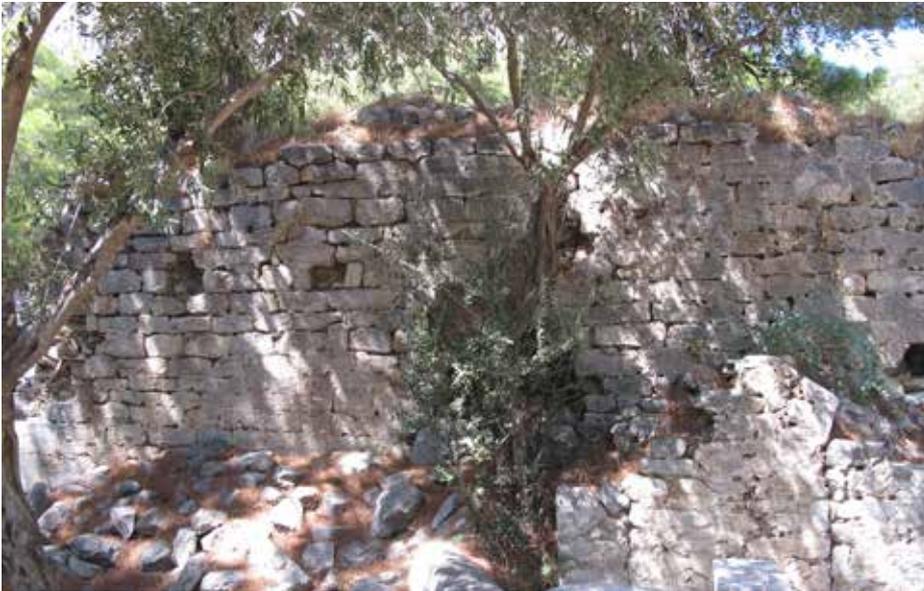
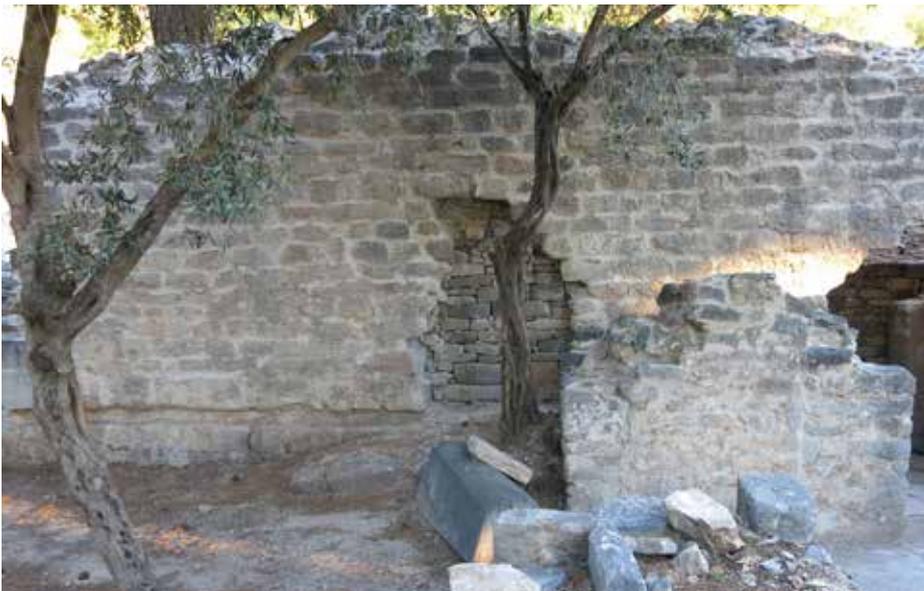
5.6 Westlicher Teil der Südseite von Raum A vor (oben) bzw. nach der Konsolidierung (unten; Fotos: A. Hoffschildt).

- Südseite, Raum A: Ergänzung von Fehlstellen in der äußeren Mauerschale soweit zur Stabilisierung der Mauern erforderlich (Abb. 5. 6), insbesondere über den Wandausbrüchen bzw. Wandöffnungen im Bereich der Exedren von Raum A (Abb. 7. 8) zur statischen Stabilisierung (Herstellung Bogenwirkung im Mauerwerk [Abb. 9])

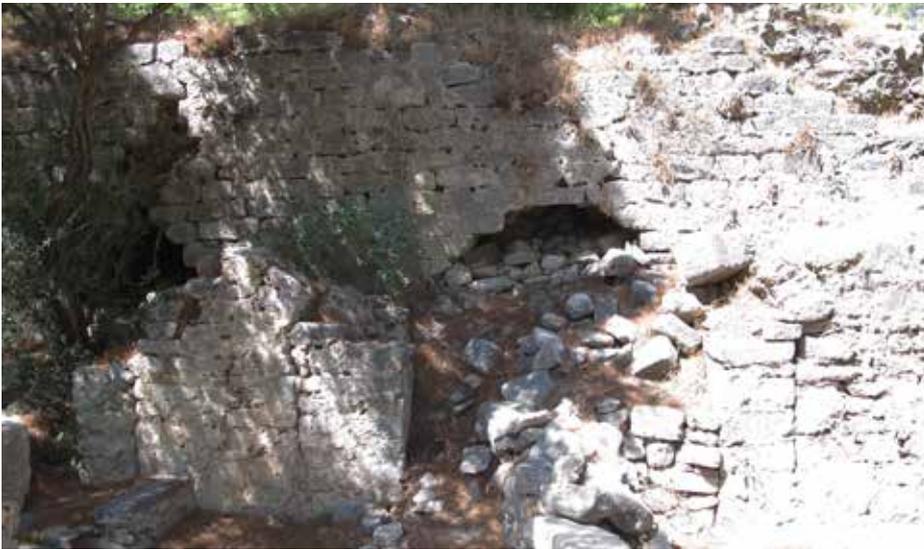
7.8 Südseite von Raum A im Bereich der sekundär durchbrochenen Mittelexedra vor (oben) bzw. nach Freilegung und Konsolidierung (unten; Fotos: A. Hoffschildt).

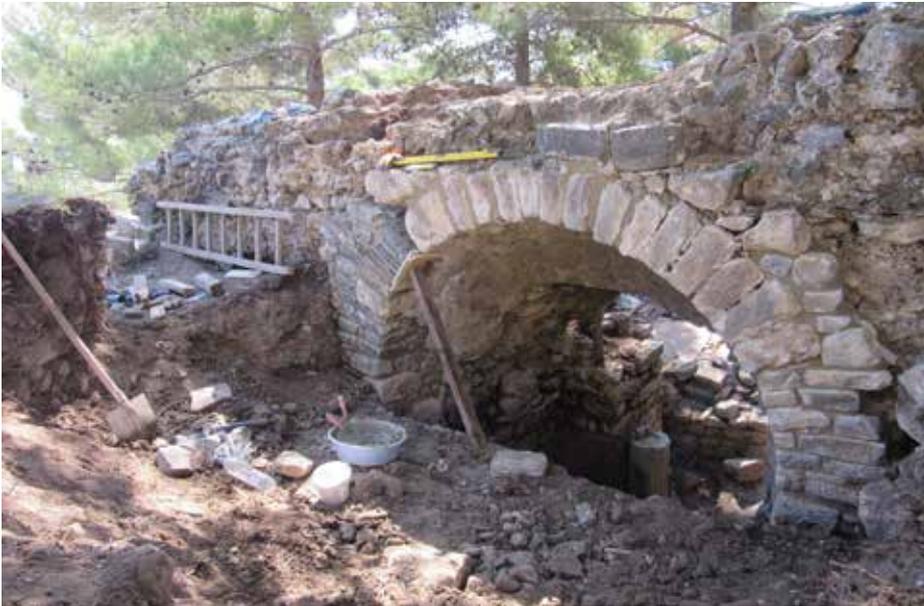
9 Ergänzung des geschädigten Nischen-
gewölbes an der südlichen Mittel-
exedra in Raum A (Foto: A. Hoffschildt).

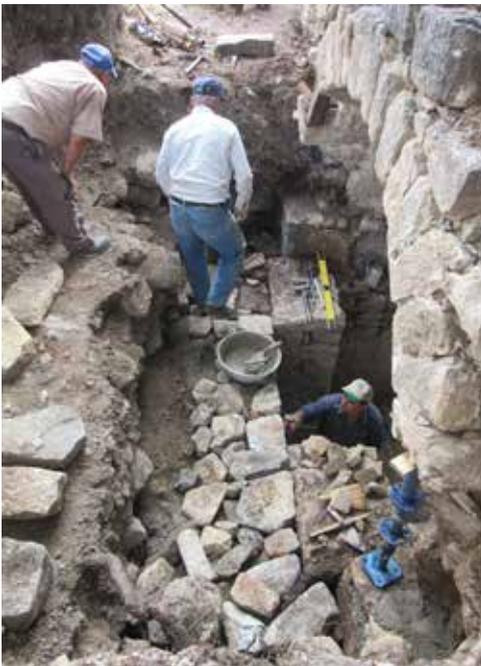
10 Errichtung einer inneren Stützmauer
vor der sekundär als Zugang zur Kapelle
durchbrochenen Mittelexedra von
Raum A (Foto: A. Hoffschildt).

- Nordseite, Raum B: im Bereich der Wandöffnung mit Treppenresten Errichtung einer Trockenmauer unmittelbar innerhalb der obersten Treppe, auf dem erhaltenen Boden des freigelegten Raumes aufstehend.
- Südseite, Raum A: Errichtung von Trockenmauern zurückversetzt in Wandebene im Bereich der seitlichen Exedren von Raum A, – im Bereich der Mittelexedra mit freigelegtem Übergang zwischen Kapelle und Raum A wurde eine Stützmauer hinter dem thermenseitigen Korridorabschluss gegen den Versturz errichtet (Abb. 10). Die Stützmauer ist auf der Sichtseite ohne Fugenmörtel in Trockenmaueroptik hergestellt und unterscheidet sich optisch nicht von den weiteren Stützmauern. Der Korridor/Übergang zwischen Kapelle und Raum A der Thermen ist für Besucher zugänglich gehalten.

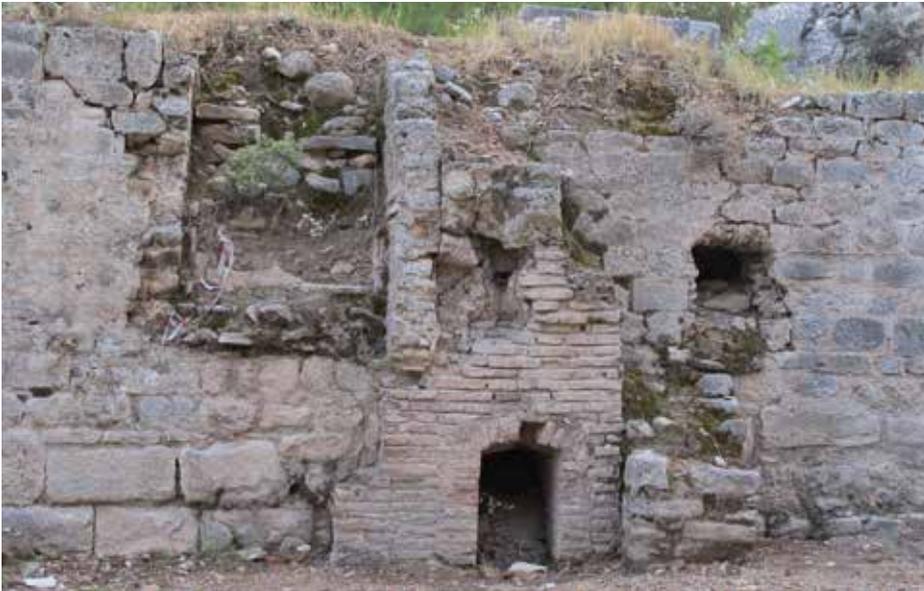
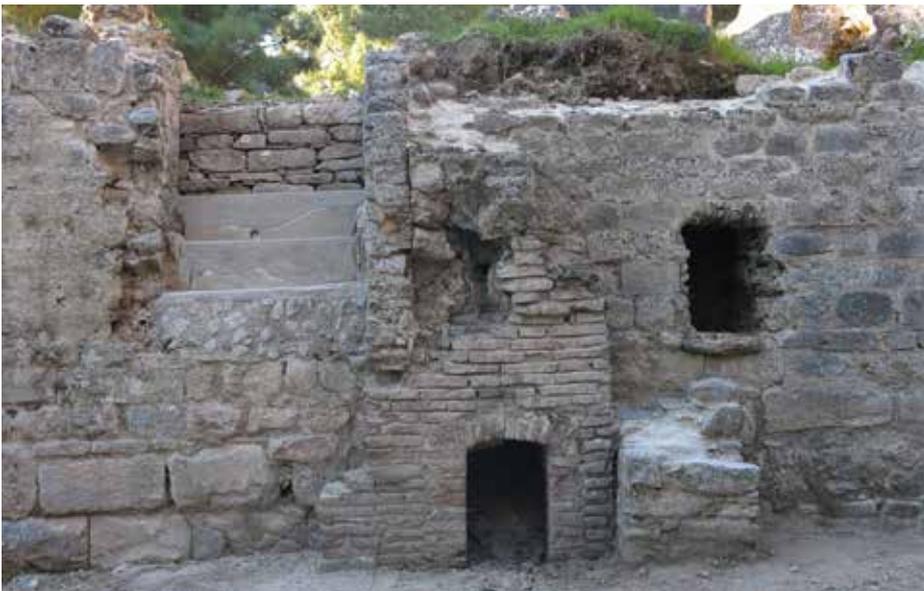
In einer nischenähnlichen Vertiefung der Nordwand, Raum B, haben sich Reste einer Marmorinkrustation erhalten. Nach Säuberung und Freilegung konnte hier eine Treppensituation mit marmorverkleideten Stufen nachgewiesen werden. Die erhaltenen stark entfestigten Setzmörtelreste wurden zum Schutz mit einem Putzmörtel knapp unter dem Oberflächenniveau der Marmorverkleidung überzogen. Erhaltene Marmorreste wurden im Putzmörtel gefasst und so ebenfalls stabilisiert. Hinter der obersten Stufe/Schwelle zu einem hochliegenden Raumteil, Raum B, wurde gegen die dort wiederaufgefüllte Erde eine Trockenmauer gesetzt (Abb. 11. 12).

11. 12 Nordseite von Raum B vor (oben) bzw. nach der Konsolidierung und Instandsetzung der sekundären Treppenanlage (unten; Fotos: A. Hoffschildt).

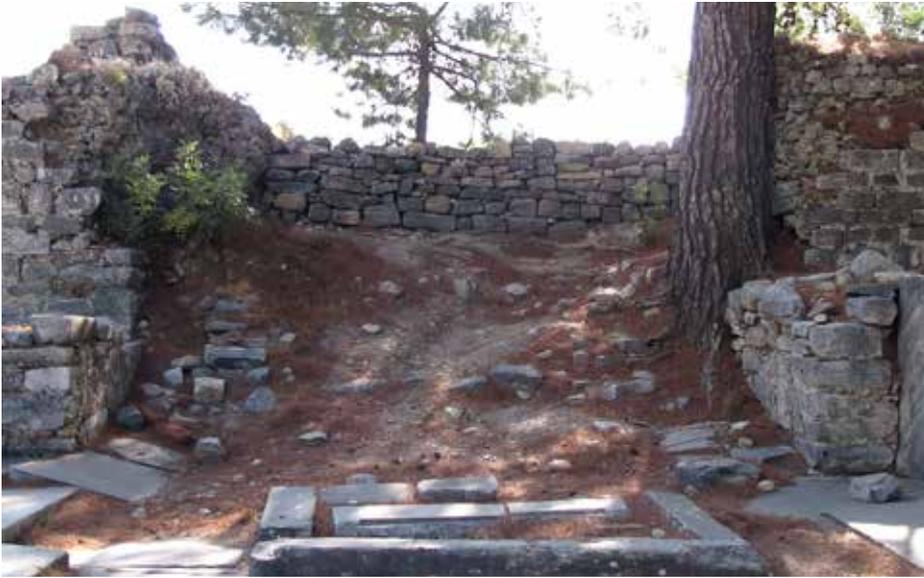
Die bauhistorisch äußerst interessante Situation der im Bereich der in die Westwand der Thermen einbindenden Apsis der Kirche stellte sich vor der Maßnahme lediglich als ein ansteigender Schuttberg dar, der die Reste der Apsismauer der Kirche und das in der Apsis befindliche Synthronon vollständig verdeckte (Abb. 13). Hier wurden umfangreiche Freilegungsarbeiten des bereits durch Wiegand ergrabenen (Nachgrabung in den 1990ern durch S. Westphalen), aber wieder zugesezten Synthronon durchgeführt (Abb. 14). Eine provisorische Trockenmauer, die Besucher am Besteigen des Schuttberges im Inneren der Thermen hindern sollte, wurde ebenfalls abgetragen.

13 Westseite des Thermengebäudes mit einschneidender Apsis der Basilika vor der Wiederherstellung des sekundären antiken Zustandes (Foto: A. Hoffschildt).

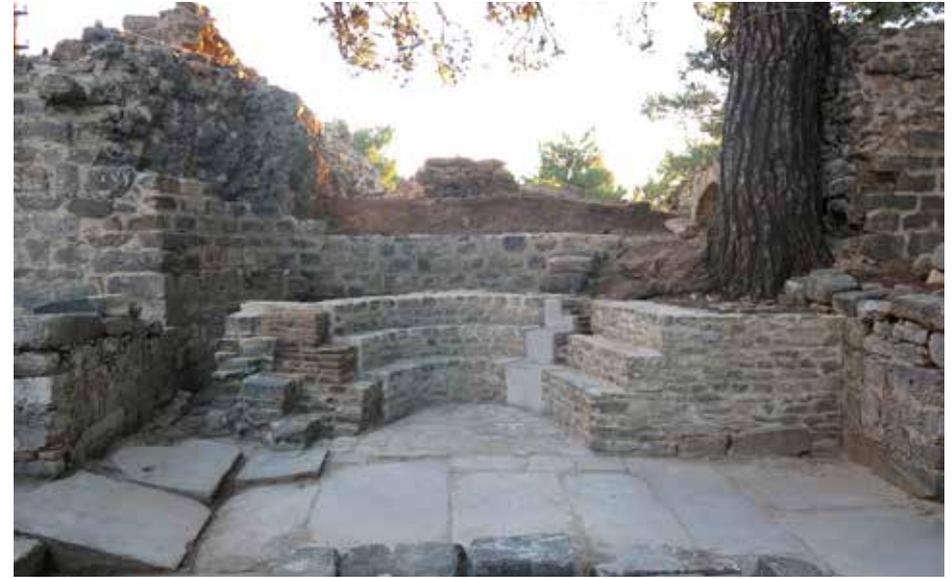
15 Westseite des Thermengebäudes mit einschneidender Apsis der Basilika nach der Wiederherstellung des sekundären antiken Zustandes (Foto: A. Hoffschildt).

Mit dem Ziel des Schutzes ausgewitterter Kernmauerzonen der Thermenruine sowie zur Verdeutlichung des östlichen Kirchenabschlusses wurde eine partielle Aufhöhung des bestehenden Apsismauerwerks vorgenommen. In der Ansicht springen die ergänzten Mauerteile hinter das Niveau der originalen Wandfläche leicht zurück. Der Übergang von erhaltenem Mauerwerk zu ergänzten Partien ist hier zur Verdeutlichung zusätzlich durch eine Ziegelinlage in der Fuge markiert.

Die zum Schutz der originalen Substanz über weite Teile des Synthronon errichtete abstrakte Rekonstruktion (Abb. 15) orientiert sich an der rudimentär erhaltenen 2. Bauphase (in Höhe und Anzahl der Stufen). Die Überbauung ist reversibel ausgeführt, neue Elemente und Mauerteile sind technisch vom Befund getrennt (Einlegen von Fiberglasgewebe, Trennlage Sand).

Die Überbauung ist in kleinteiliger Mauertechnik in Stein als neues Element erkennbar ausgeführt. Als erklärendes Zeugenstück ist auf der rechten Seite ein besser erhaltenes Teilstück der 2. Bauphase konsolidiert und

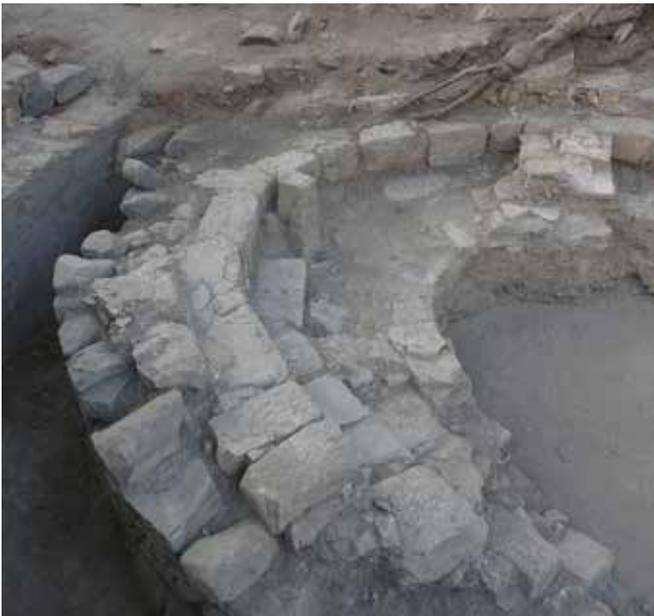
Das Synthronon hat sich fragmentarisch in 2 Bauphasen erhalten. Erste Phase: vierstufige Anlage aus Werksteinen (Spolien) mit verputzter und farbig gefasster Oberfläche. 2. Bauphase: Überbauung der ersten Phase mit Ziegeln, wohl dreistufige Anlage, mit Marmor verkleidet. Aufgrund der minderen Qualität der historischen Mörtel sowie der sensiblen Oberflächen (farbig gefasste Putzreste der ersten Bauphase) erwies sich die Struktur für eine Offenlage insgesamt wenig geeignet.

14 Synthronon nach der Freilegung (Foto: A. Hoffschildt).
