## Helga Bumke – Elgin von Gaisberg **Didyma, Türkei: Konsolidierung der Umfassungsmauer des Tempelgebietes (sog. Mandramauer)**

## DIDYMA, TÜRKEI

### Konsolidierung der Umfassungsmauer des Tempelgebietes (sog. Mandramauer)

Die Arbeiten der Jahre 2012 bis 2014

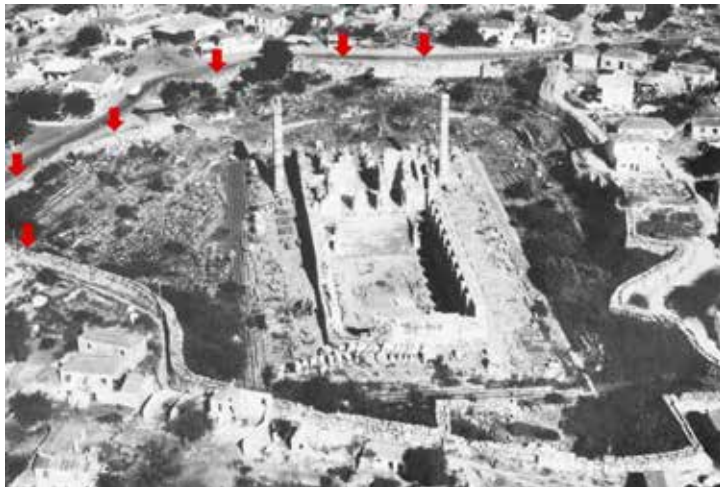
- 1 Apollontempel und Umfassungsmauer nach dem Ausbau der Durchgangsstraße. Luftaufnahme aus den 1960er-Jahren. Sichtbare Verurststellen der Mauer sind mit roten Pfeilen gekennzeichnet (Foto: Didyma-Archiv, DAI Zentrale; Kartierung von E. von Gaisberg).
- 2 Lage der Oracle Pension an der Umfassungsmauer und Positionierung des Mauerwerksrisses, durch den die Statik der Terrasse gefährdet war. Luftaufnahme vor Entfernung des Pflanzenbewuchses 2012 (Foto: E. Küçük, Didyma-Archiv, DAI Zentrale; Bearbeitung: E. von Gaisberg).
- 3 Vertikalriss und eingestürzter Mauerbereich unterhalb der Oracle Pension nach Entfernung des Pflanzenbewuchses. Aufnahme vom 22.08. 2012 (Foto: E. von Gaisberg, DAI Zentrale).

angekaufte Grabungsgelände mit einer zweischaligen Einfriedungs- und Stützmauer aus zum großen Teil nicht mehr nutzbaren Werksteinen des Tempels umbaut, die auch als Mandramauer bezeichnet wird (Abb. 1). Knackfuß selbst begründete die Maßnahme damit, dass es zum einen galt, das Grabungsgebiet innerhalb des bewohnten Ortes mit einer festen Einfriedung zu versehen und zum andern ein Nachstürzen der zum Teil hoch anstehenden Böschungen zu verhindern. Schließlich erhoben sich unmittelbar oberhalb dieser Böschungen Dorfhäuser – wie heute noch die Oracle Pension (Abb. 2) –, oder es führten an deren Rändern öffentliche Wege entlang.

Im Laufe der Zeit sind einzelne Abschnitte dieser Einfassungsmauer, insbesondere an der Nord- und Ostseite, aufgrund verschiedener Ursachen instabil geworden und teilweise eingestürzt (Abb. 1). Diese Mauerwerksabschnitte haben eine Länge von insgesamt ca. 160 m. Neben Erdbeben und dem Druck bzw. Schub des vor allem an der Ostseite hoch anstehenden Geländes hat schließlich auch die erhebliche Zunahme des Verkehrs auf der an der

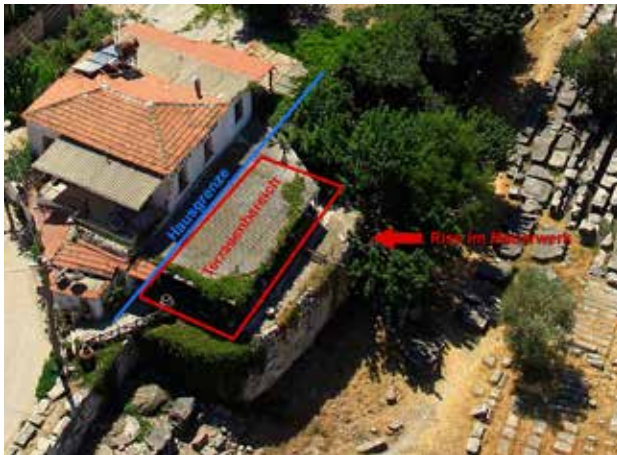
2

Im Rahmen vorbereitender Maßnahmen Anfang August 2012 wurde nach der Entfernung des Pflanzenbewuchses in dem Mauerwerk unterhalb der Terrasse der Oracle Pension ein Vertikalriss festgestellt (Abb. 2. 3). Dankenswerterweise kam der um Unterstützung gebetene Statiker Dipl.-Ing. Josef Steiner noch am 21.08.2012 nach Didyma, um den Schaden und sein Gefährdungspotential vor Ort zu analysieren sowie Maßnahmen zu seiner Behebung zu erörtern. Anschließend erstellte er ein statisches Schadensgutachten mit Vorschlägen zur Konsolidierung der Mauer.

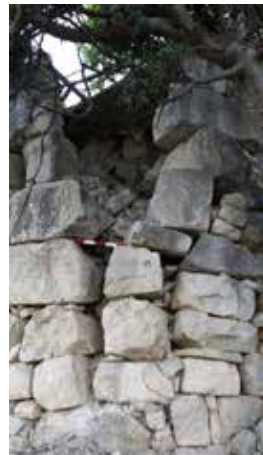
3

Das Füllmauerwerk aus kleineren Steinen war teilweise durch den Maurerriss ausgetreten bzw. herausgespült worden. Infolgedessen war die hier in das Tempelareal nach innen vorspringende, etwa 5 m hohe Mauer bereits stark ausgebaucht sowie verkippt und die westliche Ecke ausgebrochen, weshalb ihre Statik nicht mehr gewährleistet war und akute Gefahr für die Nutzer der Terrasse der Oracle Pension als auch der Besucher des Tempelareals bestand. Schließlich konnte ermittelt werden, dass der Schaden durch die unsachgemäße Ableitung von Regenwasser in die Mauer durch den Pensionsinhaber verursacht worden war. In Absprache mit J. Steiner wurden die Bereiche unterhalb des Mauerabschnittes im Tempelareal sowie auf der Terrasse weiträumig abgesperrt und die Mauer durch Holzbohlen abgestützt, um diese provisorisch zu sichern. Überdies wurde das Regenrohr, durch das Wasser in die Mauer geleitet worden war, verlegt bzw. durch ein neues Rohr ersetzt. Während der Grabungskampagnen 2012 und 2013 wurden schließlich als Grundlage für eine denkmalgerechte Maßnahmenplanung eine formtreue Vermessung dieses Abschnittes als auch ausgewählter Abschnitte der übrigen Mauer und eine umfassende Schadenskartierung durchgeführt.

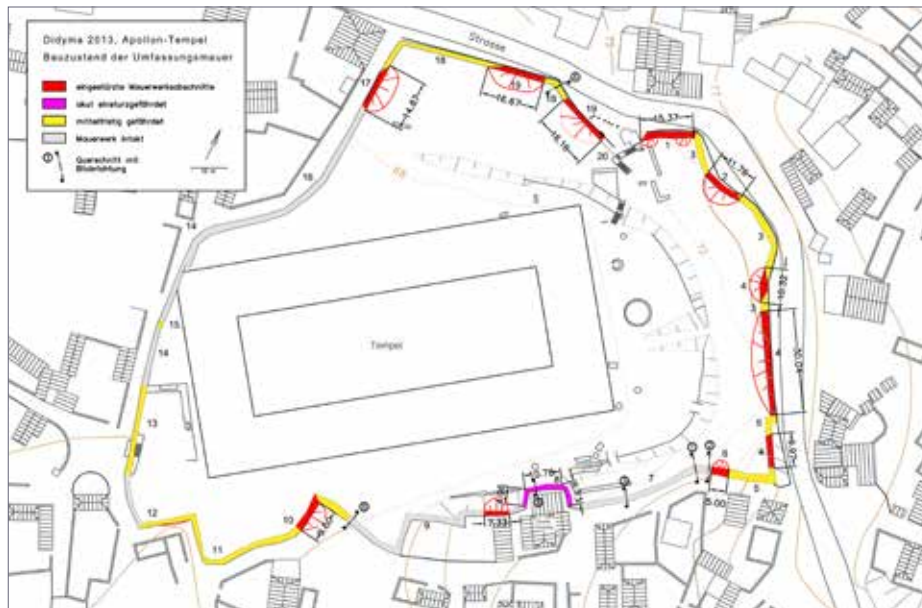
4 Übersichtsplan mit den kartierten Schadensbereichen (Plan: J. Goischke, M. Kohnert, E. von Gaisberg, Stand 2014).

Insgesamt handelt es sich um elf eingestürzte Mauerabschnitte unterschiedlicher Mauerqualität, deren jeweiliger Zerstörungsgrad im Gesamtplan kartiert und definiert wurde (Abb. 4). Zudem wurden fünf ausgewählte Querschnitte des Mauerwerkes in maßhaltigen Skizzen dargestellt, um die unterschiedlichen Verformungen zu erfassen, und sämtliche Mauerwerksabschnitte fotografisch dokumentiert. Auch wurden von sämtlichen Mauerabschnitten – sowohl von den intakten als auch den eingestürzten oder gefährdeten – Kurzbeschreibungen angefertigt. Darüber hinaus wurden die zugehörigen Mauersteine des jeweiligen Steinversturzes der betroffenen Teilabschnitte kartiert, um darzustellen, wie diese die Werksteine des geordneten Steinlagers von Knackfuß (nach ihrer Bauteilzugehörigkeit systematisch abgelegt) überlagern. Diese Kartierung soll als Grundlage für die folgenden Maßnahmen dienen und deutlich werden lassen, welche Steine zum Versturz der Mandramauer und welche zum Werksteinlager von Knackfuß gehören.
