Didyma, Türkei: Restaurierung und Konsolidierung des Apollontempels

DIDYMA, TÜRKEI

Restaurierung und Konsolidierung des Apollontempels

Die Arbeiten der Jahre 2012 bis 2014

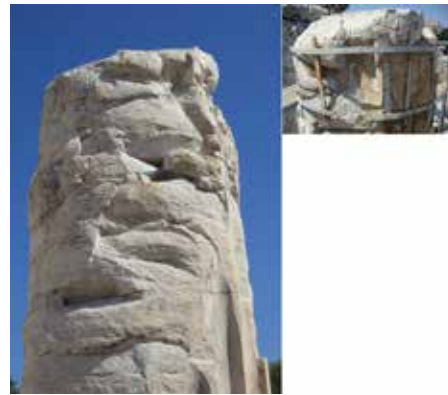
- 1 Grundriss des Apollontempels, Ausschnitt mit den 2012–2014 restaurierten Säulen und Wandabschnitten (rot markiert; Kartierung: E. von Gaisberg, DAI Zentrale; Grundlage: Grundrissrekonstruktion von H. Knackfuß).
- 2 Säule C4 nach der Restaurierung und Vorzustand mit Eisenringen und Zementergänzungen (Foto: Chr. Kronewirth, DAI Zentrale).
- 3 Säule C5: Gelöste Fragmente vor ihrer Anfügung (Foto: Chr. Kronewirth, DAI Zentrale).
- 4 Basis von Säule D4 mit angefügten Fragmenten (Foto: Chr. Kronewirth, DAI Zentrale).

Die an den Säulen C4, B5 und D7 angebrachten alten Eisenringe wurden entfernt und die Säulen dem oben beschriebenen Verfahren gemäß konsolidiert (Abb. 1. 2. 5. 6). In dieser Weise wurden schließlich auch die Säulen A1, A2, A10, B3, B4, C5 und D6 und die Plinthe von Säule J2 restauriert (Abb. 3), während an den Säulen A7, A9, B10, D1, D4, G2 und I2 Risse und Bruchfugen mit Kalkmörtel geschlossen und/oder gefundene anpassende Fragmente wieder angefügt wurden (Abb. 4). Die Sicherungs- und Konsolidierungsarbeiten umfassten daneben auch die West- und Südwand des Zwölfsäulensaals (Abb. 1. 7) sowie die nördliche und südliche Ante. Auch hier wurden ältere und inzwischen gelöste Zementmörtelergänzungen entfernt sowie gelöste

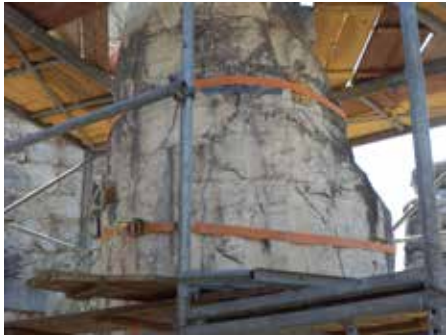
- 5 Restaurierung von Säule D7: Befestigung der gelösten Fragmente mit Epoxidharz (Foto: Chr. Kronewirth, DAI Zentrale).
- 6 Restaurierung von Säule D7: Mit Kalkmörtel geschlossene Risse und Fugen (Foto: Chr. Kronewirth, DAI Zentrale).
- 7 Südwand des Zwölfsäulensaals nach der Restaurierung (Foto: Chr. Kronewirth, DAI Zentrale).
- 8 Stein der Kassettendecke des südlichen Tunnelleingangs vor und nach der Reparatur (Foto: Chr. Kronewirth, DAI Zentrale).

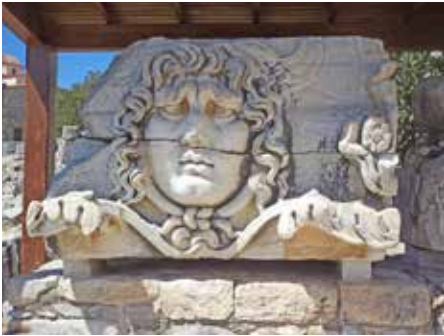
- 13 Friesblock mit der sog. Weißen Medusa vor der Anbringung des anpassenden Fragmentes (Foto: Chr. Kronewirth, DAI Zentrale).
- 14 Friesblock mit der sog. Weißen Medusa nach der Anbringung des anpassenden Fragmentes (Foto: Chr. Kronewirth, DAI Zentrale).
- 15 Anbringung eines identifizierten Flechtbandfragmentes vom Sockelprofil (Foto: Chr. Kronewirth, DAI Zentrale).
- 16 Südliches Treppenhaus, Decke: Detailaufnahme des lesbischen Kymas mit gut erhaltener Polychromie (Foto: B. Lorenz, Hochschule für Bildende Künste Dresden).
