## Didyma, Türkei. Site Management und Tempelkonsolidierung. Die Arbeiten der Jahre 2017 und 2018

## DIDYMA, TÜRKEI

### Site Management und Tempelkonsolidierung

Die Arbeiten der Jahre 2017 und 2018

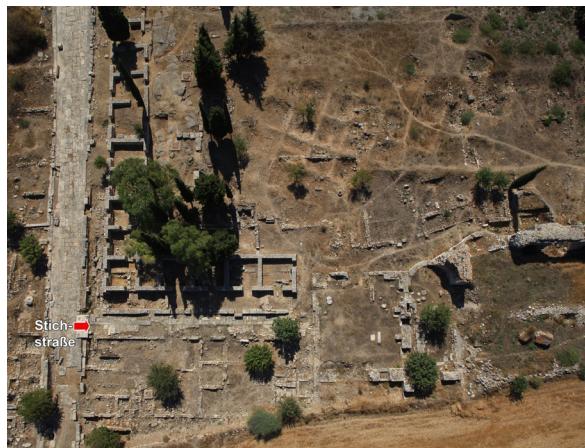
7 „Zone Heilige Straße“, Baureste der römischen Therme 2017 nach Konsolidierungs- und Sicherungsarbeiten. (Foto: H. Bumke)

Thermengebäudes aus dem 2. Jahrhundert n. Chr. in den Besucherrundgang zu integrieren (Abb. 1. 8), wurden an dessen Baubestand Konsolidierungs- und Sicherungsarbeiten durchgeführt (Abb. 7). Überdies musste die von der Heiligen Straße zu den Thermen abzweigende und in römischer Zeit gepflasterte Stichstraße ausgebessert werden, wobei die durch Ausraubung des Pflasters entstandenen Fehlstellen mit Kies aufgeschüttet wurden (Abb. 8. 9). Abschließend wurde am Ende der Stichstraße eine weitere Informationstafel zum Thermengebäude mit Rekonstruktionszeichnungen und Ansichten seiner nicht mehr sichtbaren bzw. in das Museum verbrachten Ausstattung installiert (Abb. 4).

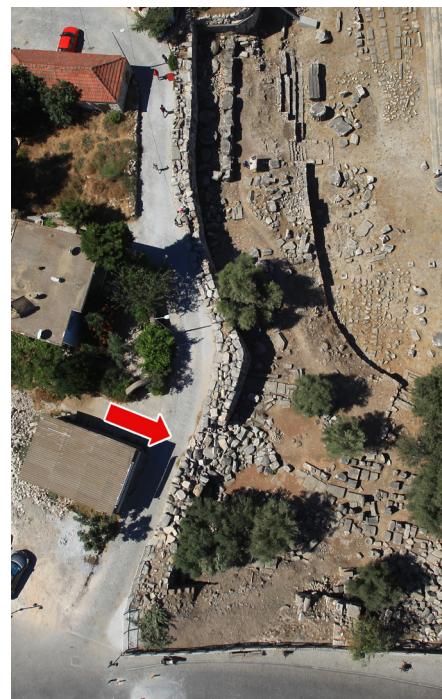
Verbindung mit dem seit den 1970er-Jahren stetig zunehmenden Lastverkehr auf der Ortsdurchgangsstraße führten nach und nach zum Einsturz mehrerer Mauerabschnitte. Daher konzentrierten sich die Arbeiten im Tempelareal 2017 auf die Wiederherstellung eines besonders gefährdeten Abschnittes dieser Mauer. Die Maßnahmen basierten auf einem 2015 entwickelten Gesamtkonzept zur Wiederherstellung der sog. Mandramauer, das auf umfangreichen Untersuchungen zu ihrer Baugeschichte, Mauertechnik und ihren Schadensbildern beruht. Ausgewählt wurde ein eingestürzter Mauerabschnitt an der Südost-Ecke, bei dem akuter Handlungsbedarf bestand, da sich dort zahlreiche Besucher in Unkenntnis der Einsturzgefahr regelmäßig Zugang in das Tempelgelände verschafft hatten (Abb. 12). Als Probeachse konzipiert (Abb. 13), sollten zudem die hier gesammelten Erfahrungen dazu dienen, das Konzept zu überprüfen und die Ausführung zukünftiger Reparaturmaßnahmen an der Stützmauer gezielter planen sowie effektiv durchführen zu können.

12 Tempelareal, „Mandramauer“ (Südost-Ecke), Luftbild 2015 mit dem eingestürzten Abschnitt 6 (roter Pfeil) vor Wiederaufbau. (Foto: E. Küçük)

Bei der knapp zweiwöchigen Maßnahme wurden zunächst die rund 160 verstürzten Mauersteine mit einem Autokran von der Einsturzstelle entfernt (Abb. 14a), auf einem vorbereiteten Lagerplatz nach Größe und Passform geordnet zwischengelagert (Abb. 14b) und nach Sicherung und Reinigung der Anschlussbereiche wie auch der weitgehend intakten böschrungsseitigen Mauerschale in möglichst horizontal durchgehenden Lagen neu versetzt (Abb. 13, 14c, 15). Die äußere und innere Schale der rund 3 m mächtigen Trockenmauer wurden dabei im Unterschied zur ursprünglichen Bauweise mit regelmäßig gesetzten Bindersteinen sowie durch eingelegte Metallstäbe zusätzlich gesichert. Eine Stabilisierung wurde auch durch die dichte Setzung möglichst großer Steine im Füllmauerwerk erreicht, wobei Fugen sorgfältig ausgezwickelt wurden. Als weitere Schutzmaßnahme wurde abschließend der straßenseitig bereits 2016 an der Südostecke gesetzte neue Zaun verlängert (Abb. 16).

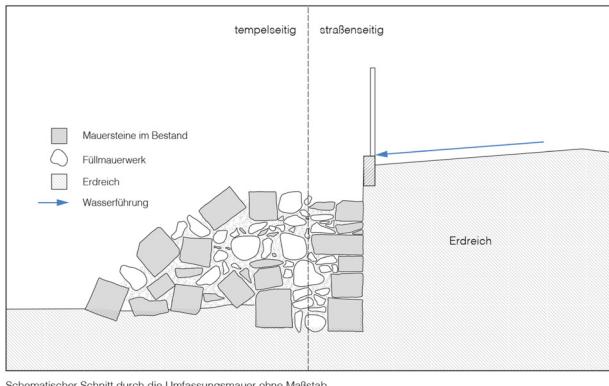
Abschnitt: 6, 9.1

**Schadensbild A:**  
 Beide Mauerschalen sind auf Grund äußerer Einwirkungen (Kollision durch Bagger / oder eindringendes Wurzelwerk eines Feigenbaumes) bis auf die unteren 3-4 Steinlagen straßen- u. tempelseitig eingestürzt

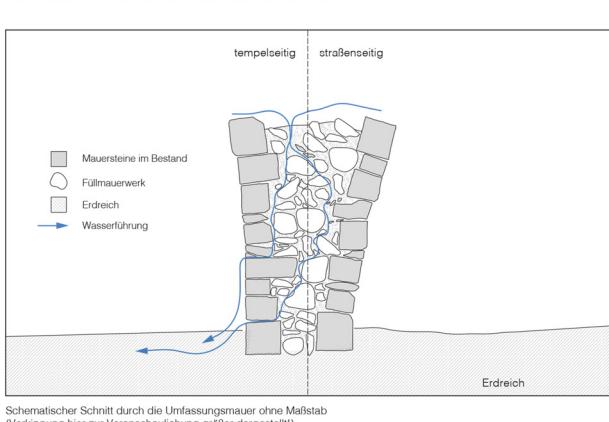
Abschnitt: 12

**Schadensbild B:**  
 Mauerschalen stehen, sind aber stark geneigt und klaffen auseinander

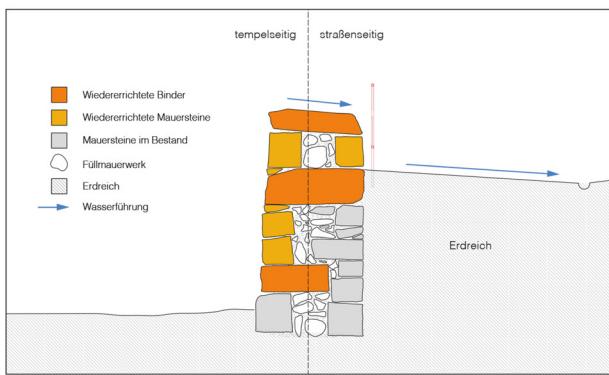
**13 Tempelareal, „Mandramauer“, Vorschlag für den senkrechten Wiederaufbau.  
 (aus: Plan-Nr. 7b des 2015 von E. v. Gaisberg u. O. Zenker erstellten Gesamtkonzeptes)**

**Wiederaufbau:**  
 Mauerschalen werden im Verbund mit Bindern senkrecht wieder aufgerichtet.

Große Steine als Abdeckung um das eindringende Wasser abzuleiten

Entwässerung der Straße muss vom Tempelgelände abgeleitet werden!

Im unteren Bereich wenn straßenseitige Mauerschale noch steht, Binder bis über Füllmauerwerk

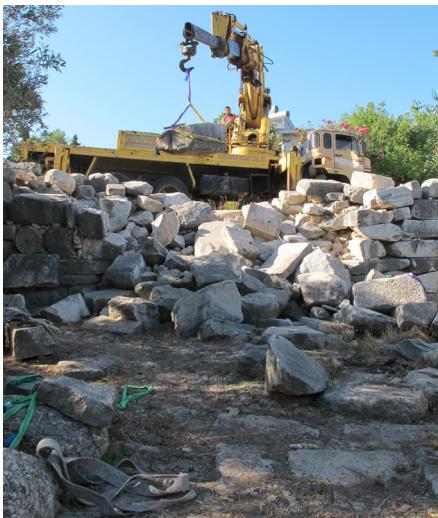
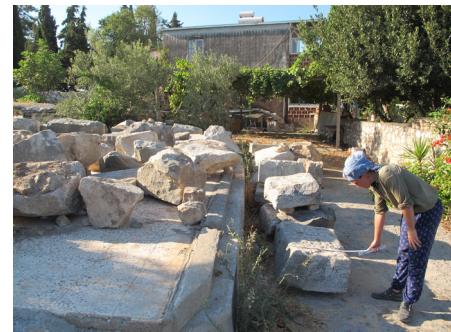
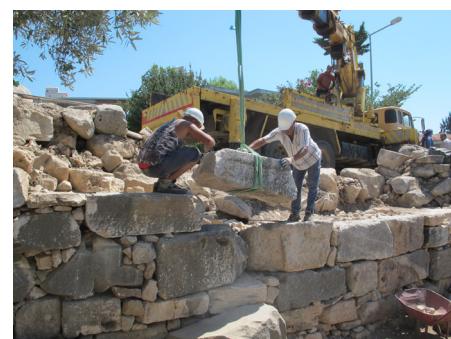
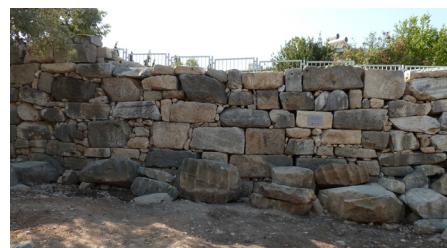
14 Tempelareal, „Mandramauer“, Abbau der verstürzten Mauerblöcke des Abschnittes 6 (a, im Uhrzeigersinn), deren Zwischenlage rung außerhalb der „Mandramauer“ (b) und Wiederaufbau (c).  
(Fotos: E. v. Gaisberg)

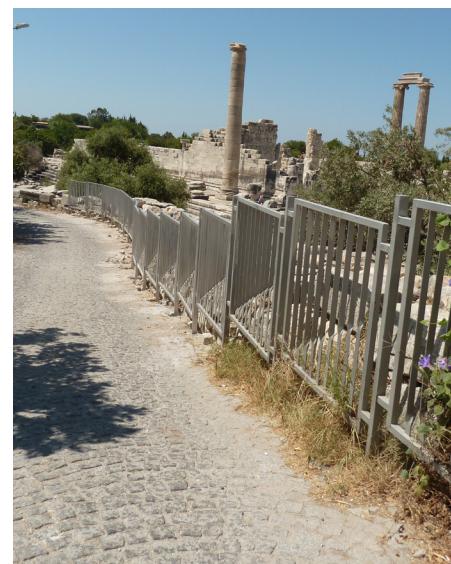
15 Tempelareal, „Mandramauer“, Abschnitt 6 nach der Wiederherstellung.  
(Foto: H. Bumke)

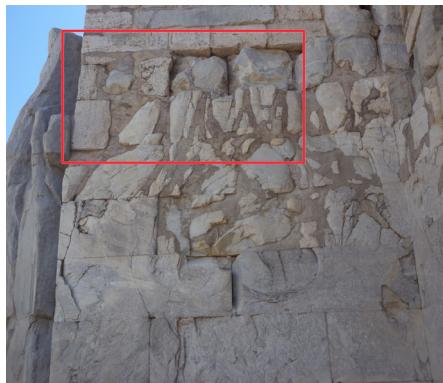
waren die Wände – wie im Zwölfssäulensaal – durch einen Großbrand im 10./11. Jahrhundert so stark in Mitleidenschaft gezogen worden, dass bei der Freilegung ab 1906 erhebliche Untermauerungen und Mörtelergänzungen zur Sicherung der kalzinierten Marmorquader eingebracht werden mussten, deren Festigkeit es zu überprüfen, ggf. zu erneuern und neu hinzugekommene Schäden im oben beschriebenen Verfahren zu reparieren galt:

22 Apollontempel, Zweisäulensaal, Ostwand, südl. Abschnitt, Zustand vor der Sanierung 2017. (Foto: Ch. Kronewirth)

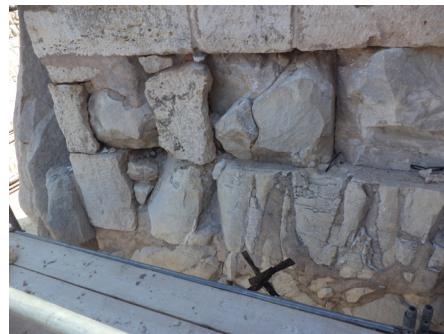
23 Apollontempel, Zweisäulensaal, Ostwand, südl. Abschnitt, Teilbereich während der Konsolidierung mit z. T. entfernten alten Zementmörtelergänzungen. (s. Abb. 22, roter Rahmen; Foto: Ch. Kronewirth)

Bei den jetzigen Konservierungsmaßnahmen werden im Wesentlichen gelöste Marmorteile der Werksteine abgenommen und unter Verwendung von Epoxidharz wieder angefügt, wobei größere bzw. besonders gefährdete Bruchstücke zusätzlich mit titanstabilisierten Edelstahldübeln gesichert werden. Überdies werden Bruchfugen mit Kalkmörtel geschlossen, Schalen mit Kalkmilch hinterfüllt und gelöste Zementmörtelfugen oder -anböschungen der Restaurierungen aus dem Anfang des 20. Jahrhunderts entfernt und durch Kalkmörtel ersetzt. Neue Mörtelergänzungen werden hierbei nach einem einheitlichen Konzept weiter zurückgesetzt, um sie dadurch vom Originalbestand deutlich abzusetzen. Mit diesen Maßnahmen wird bezweckt, die vorhandene antike Bausubstanz zu bewahren und möglichst nicht durch Reparaturen und Hinzufügung von modernen Materialien zu verfälschen.

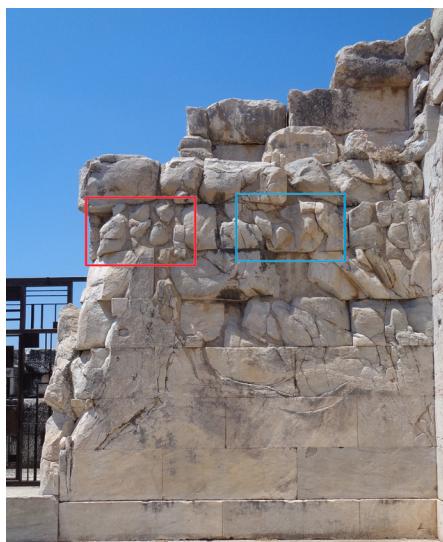
24 Apollontempel, Zweisäulensaal, Nordwand, östl. Abschnitt, Vorzustand. (Foto: Ch. Kronewirth)

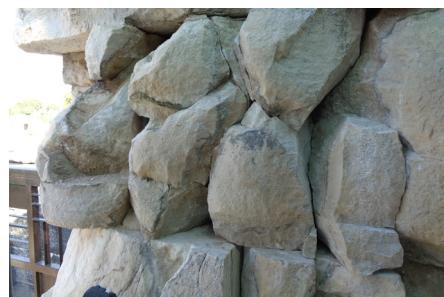
25 Apollontempel, Zweisäulensaal, Nordwand, östl. Abschnitt, 7. Lage nach Abnahme alter Zementmörtelergänzungen. (s. Abb. 24, roter Rahmen; Foto: Ch. Kronewirth)

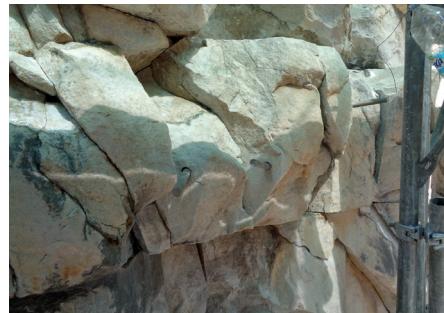
26 Sicherung gelöster Fragmente durch Dübel in der 7. Lage. (s. Abb. 24, blauer Rahmen; Foto: Ch. Kronewirth)

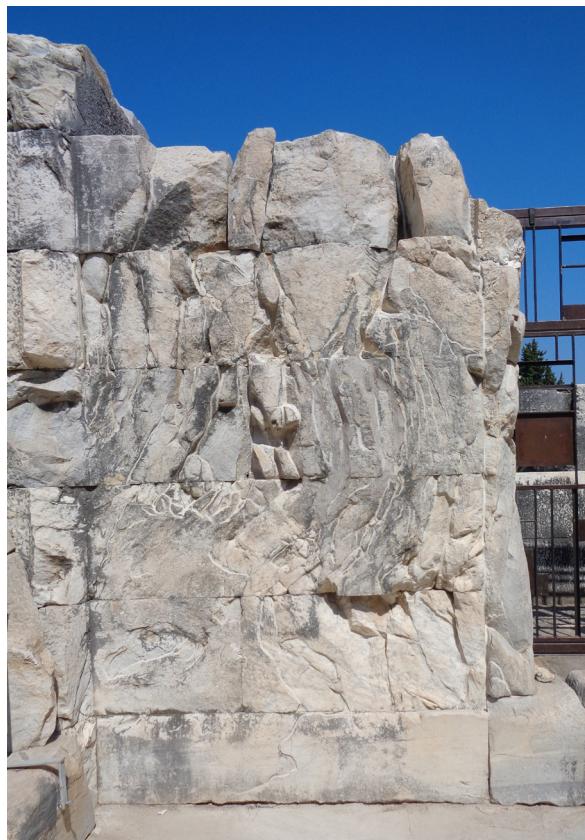
27 Apollontempel, Zweisäulen-saal, Nordwand, westlicher Abschnitt, Endzustand. (Foto: Ch. Kronewirth)

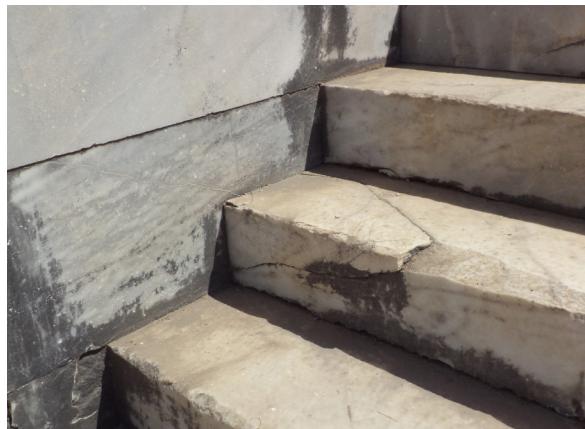
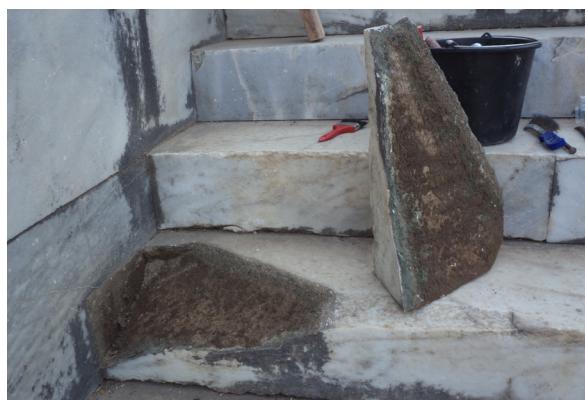
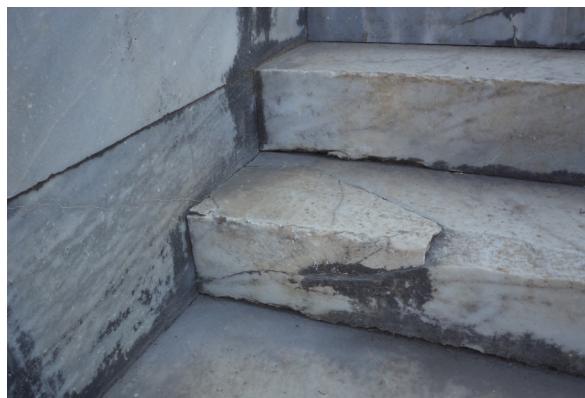
**29** Apollontempel, Adyton, Freitreppe, nördl. Seite, 9. Stufenreihe. Wiederanbringung eines gelösten Stufenfragmentes.  
(Fotos: Ch. Kronewirth)

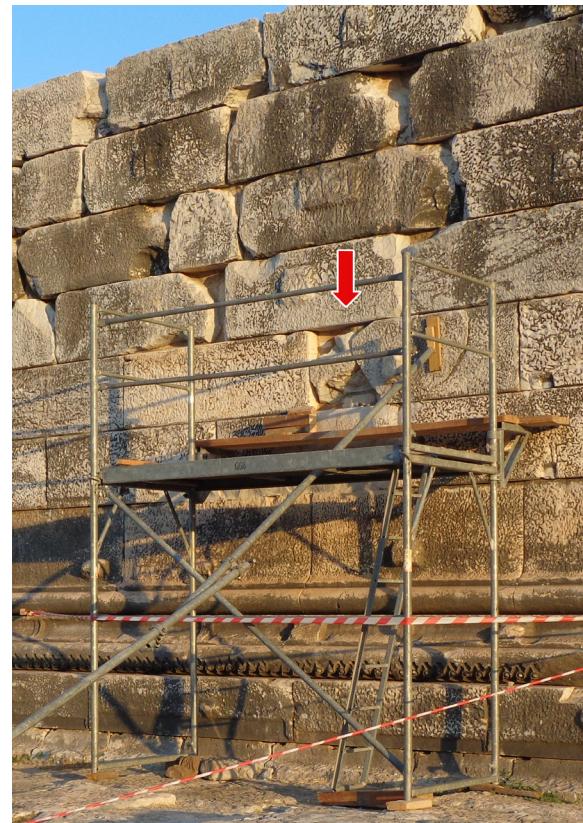
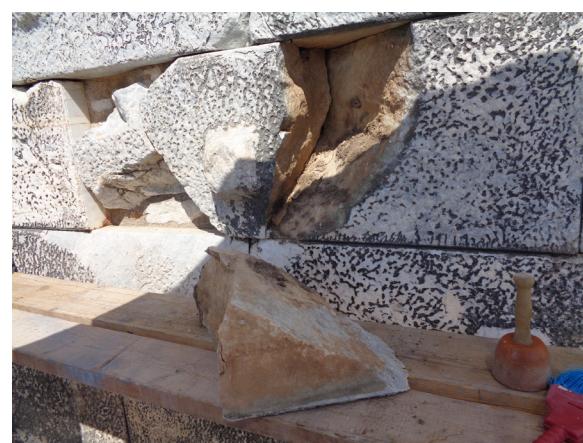
Darüber hinaus mussten noch mehrere Einzelmaßnahmen durchgeführt werden, wozu vor allem die Reparatur und Wiederanfügung von herausgebrochenen Steinen gehörten, beispielsweise an der großen Freitreppe im Adyton des Tempels (Abb. 29a. b), an seiner Krepis oder an der Außenseite der südlichen Adytonwand (Abb. 30a. b), wo sich wahrscheinlich infolge des starken Erdbebens 2017 ein Quaderfragment aus dem Mauerverband gelöst hatte.

**30** Apollontempel, Adyton, südl. Adytonwand außen. Wiederanbringung eines ausgebrochenen Wandquaderfragmentes (s. oben, roter Pfeil).  
(Fotos: Ch. Kronewirth)
