In kaiserlichem Auftrag: die Deutsche Aksum-Expedition 1906 unter Enno Littmann.

Jürgen Renisch

Photogrammetrie in Eritrea 1995/1996

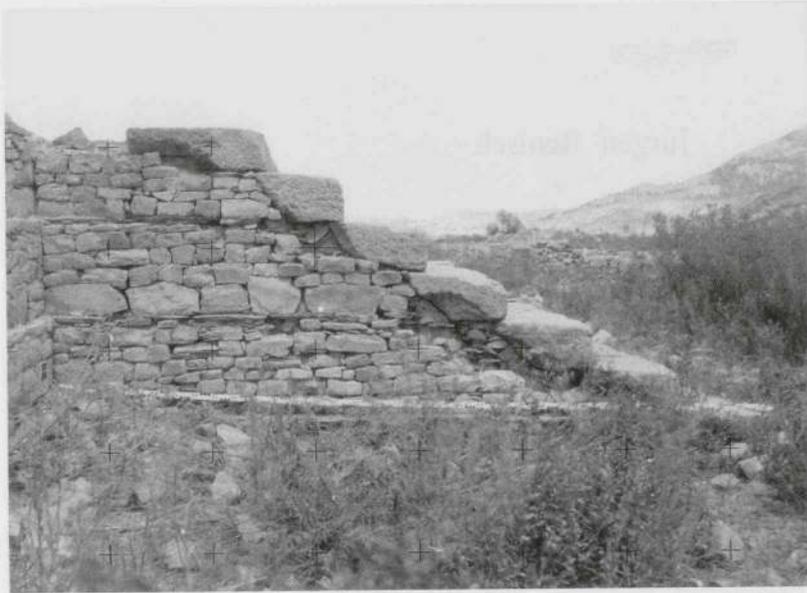
Abb. 1. Matara: Messbild der Freitreppe von Zentralbau „B“.

- Ostseite der Terrasse des Zentralbaus „C“ (Stereoaufnahmen 95.239.01A/B und 02A/B)
- Ostseite der Terrasse des Zentralbaus „B“ (Stereoaufnahmen 95.239.03A/B bis 05A/B und Einzelaufnahme 95.239.06 – Abb. 1)

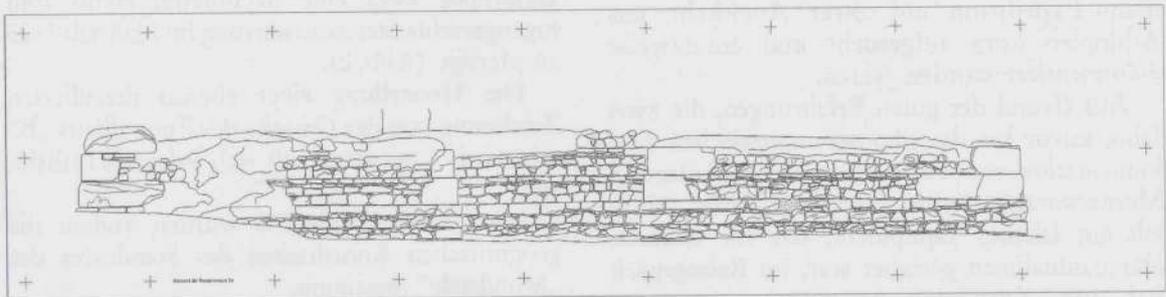
Abb. 2. Matara: Stereoauswertung der Ostseite von Zentralbau „C“ (Original 1:25).

Von der Ostseite des Zentralbaus „C“ wurde im Dezember 1995 eine detaillierte, stein- und fugengerechte Stereoauswertung im Maßstab 1:25 angefertigt (Abb. 2).

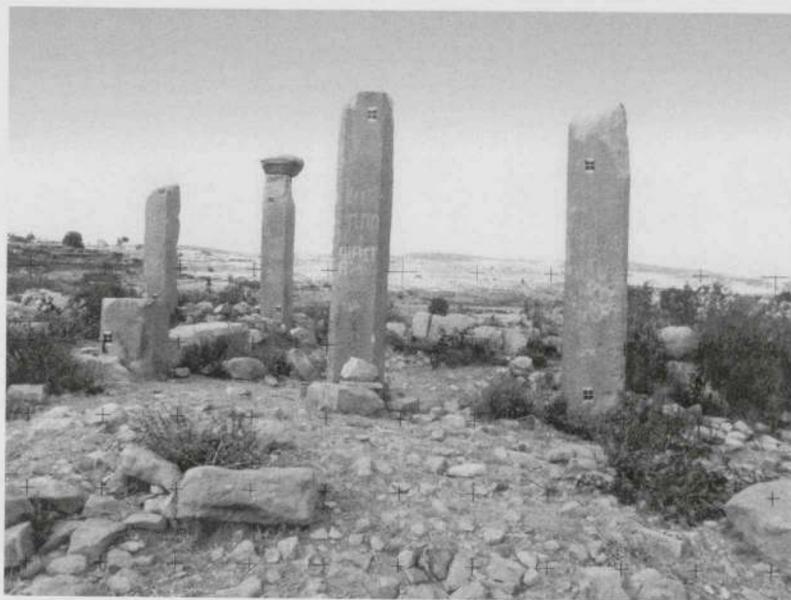
Abb. 3. Plateau von Qohayto:
Messbild der Pfeiler von Podi-
umsbau Littmann Nr. 6.

Die Abb. 3 zeigt die Stereoaufnahme 95.238.01A. Von der Pfeilergruppe und der Terrassenmauer von Podiumsbau Nr. 6 wurden anschließend detaillierte Stereoauswertungen im Maßstab 1:25 angefertigt (Abb. 4 und 5).

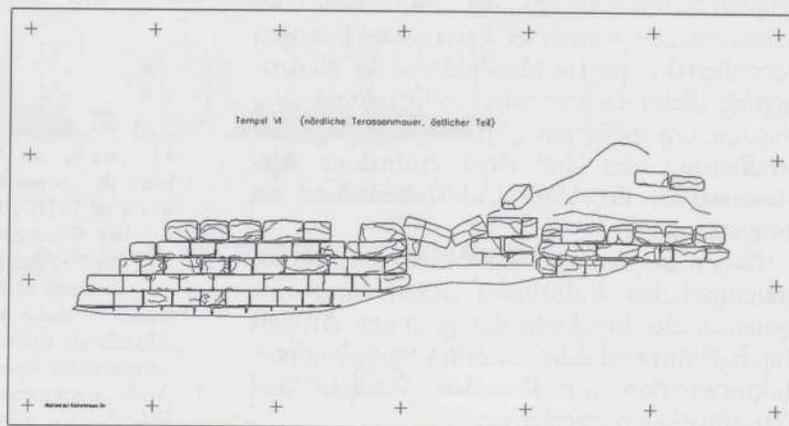
Abb. 5. Plateau von Qohayto:
Stereoauswertung der nördlichen
Terrassenmauer von Podiums-
bau Littmann Nr. 6.

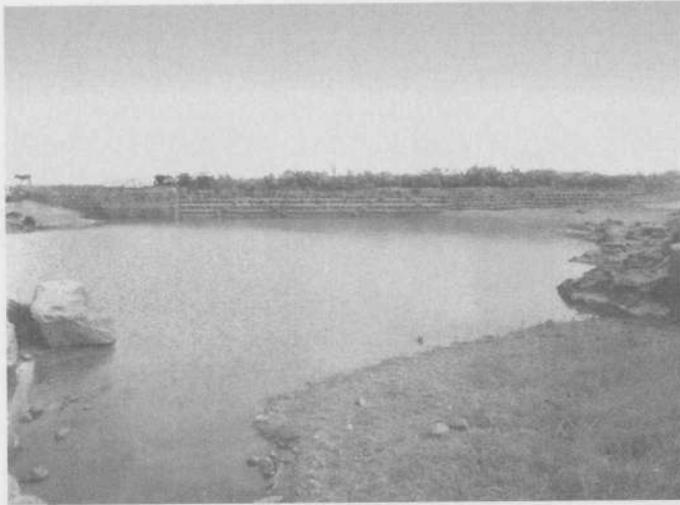
Abb. 6. Plateau von Qohayto: Messbild der Staumauer von Safira.

Auch von der Staumauer der Zisterne (Abb. 6) lassen sich bei Bedarf detaillierte Zeichnungen anfertigen.

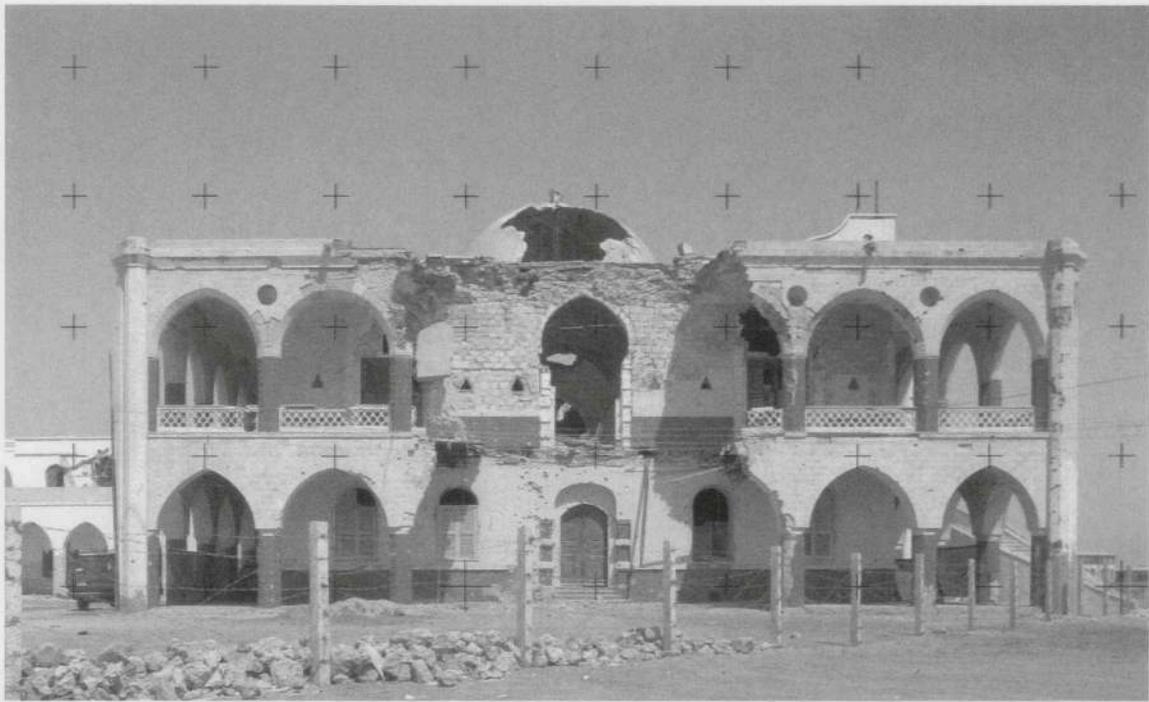
Abb. 7. Massawa: Messbild der Südfassade des „Royal Palace“.

Der ehemalige „Winterpalast“⁷ von Kaiser Haile Selassie liegt als imposante Ruine an der Einfahrt zur Altstadt von Massawa. Seine teilzerstörte Südfassade (Abb. 7) wurde mit einer Stereoaufnahme (95.240.01A/B) dokumentiert und anschließend im Maßstab 1:100 in ihren wichtigsten Strukturen einschließlich eines Profilschnittes zeichnerisch ausgewertet (Abb. 8). Diese photogrammetrische Auswertung könnte Bestandteil eines detaillierteren Bauaufmasses sein, das die Grundlage für den Wiederaufbau und eine neue Nutzung des Palastes bilden würde.

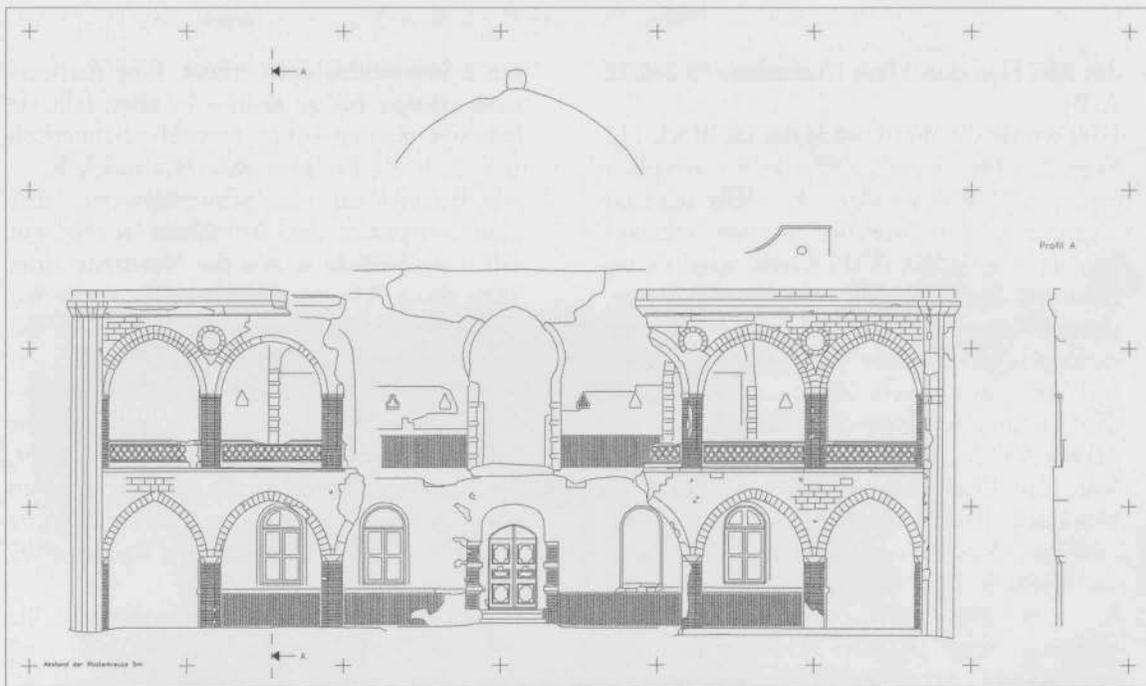
Abb. 8. Massawa: Stereoauswertung der Südfassade des „Royal Palace“ (Original 1:100).

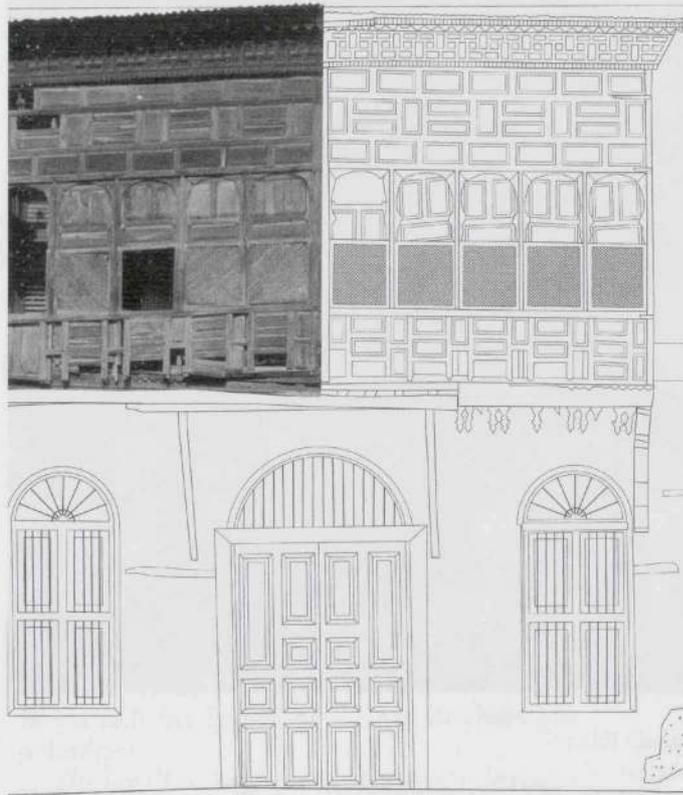
Abb. 9. Massawa: Ba Hamdun-Haus (Montage aus Messbild und Stereoauswertung).

- das Aba Hamdun-Haus (Aufnahme 95.240.02 A/B)
Hier wurde die Westfassade des im Block 142 liegenden Hauses mit einem sehr wertvollen – und in Massawa leider schon sehr seltenen – großen Holzkerker erfasst und anschließend im Maßstab 1:50 zeichnerisch ausgewertet (Abb. 9). Diese photogrammetrische Dokumentation ermöglicht im Bedarfsfall eine exakte Rekonstruktion zumindest der äußeren Form des Erkers.

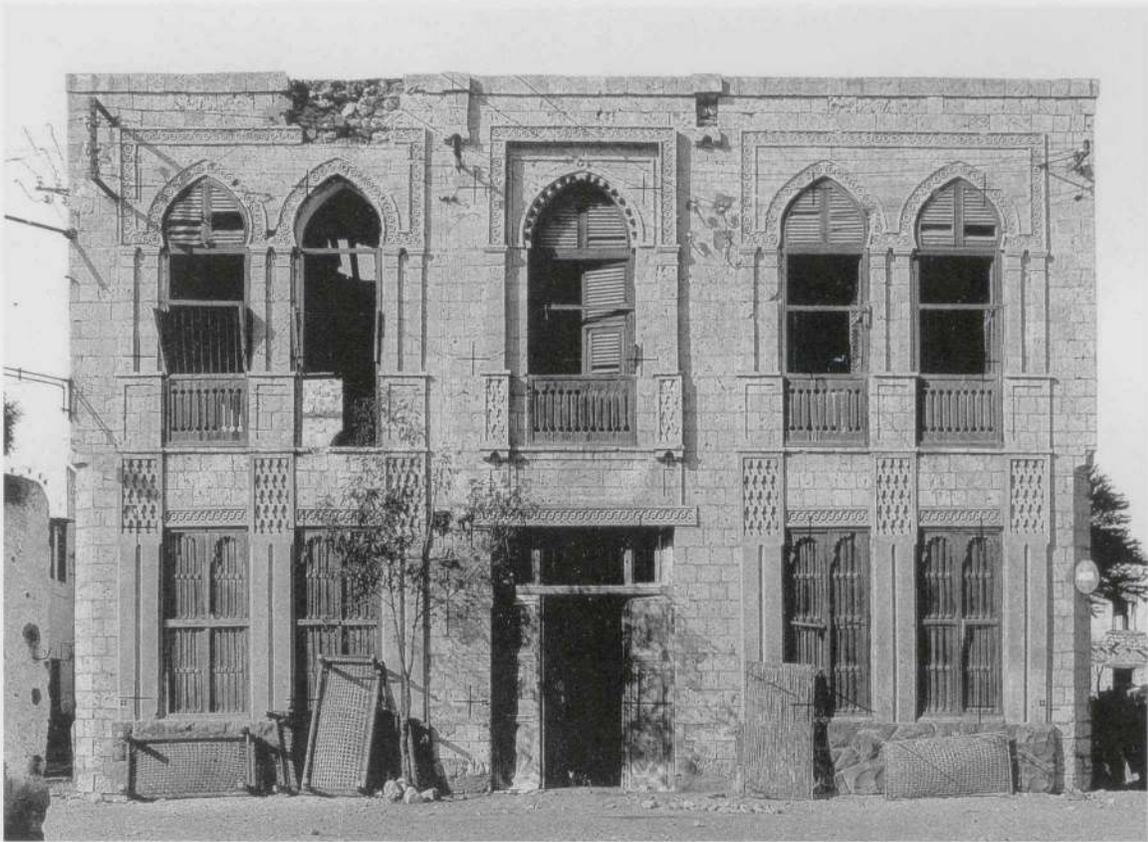
Abb. 10. Massawa: digital entzerrtes Messbild des Mammub Mohammed Nahari-Hauses.

- das Mammub Mohammed Nahari-Haus (Aufnahme 95.240.06A/B)
Von der Ostfassade dieses aus Korallenblöcken erbauten alten Hauses wurde ein maßstäblich entzerrtes Messbild (Bildplan) im Maßstab 1:50 angefertigt (Abb.10). Bei Fassaden, die keinen wesentlichen Bauschmuck enthalten, nicht verformt sind und auch keine Tiefgliederung aufweisen, ist so ein Bildplan gegenüber einer Stereoauswertung eine oft ausreichende und zudem kostengünstigere Variante der Dokumentation.

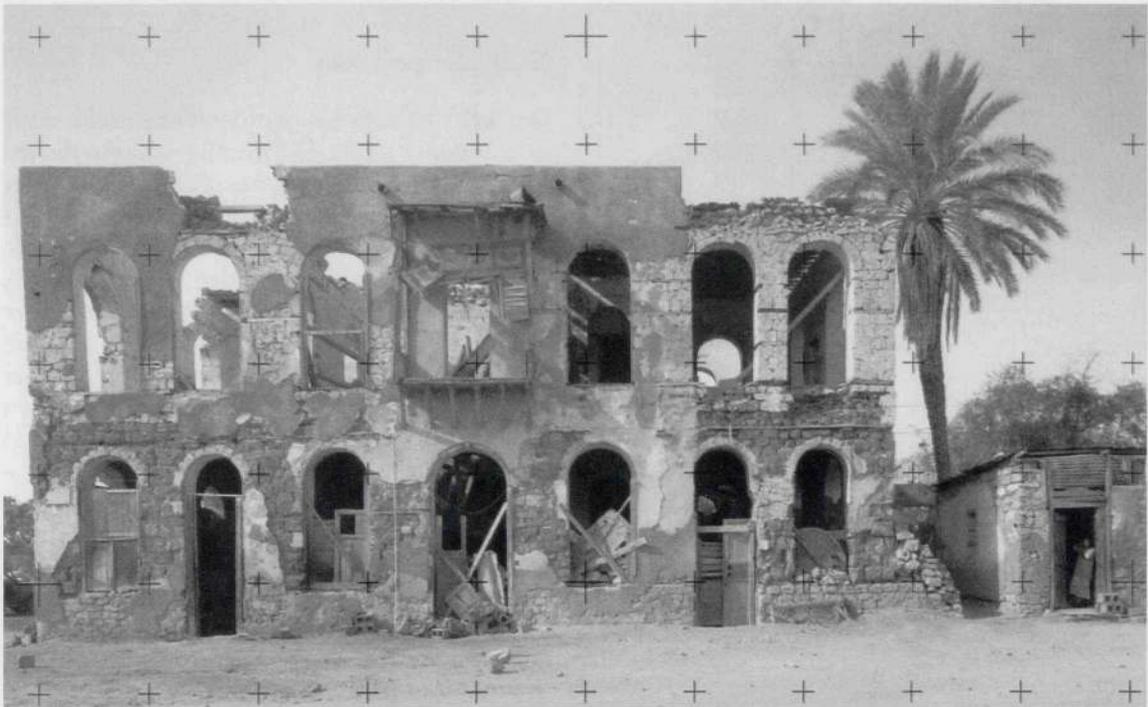
Abb. 11. Massawa: Messbild eines stark beschädigten Eckhauses (Block 139).

- Eckhaus im Block 139 (Aufnahmen 95.240.04 A/B und 05A/B – Abb. 11)
Die Süd- und Ostseite dieses sehr stark beschädigten historischen Gebäudes wurde

mit 2 Stereoaufnahmen erfasst. Eine Auswertung erfolgte bisher nicht – ist aber, falls sie benötigt werden sollte, sowohl zeichnerisch wie auch als Bildplan jederzeit möglich.

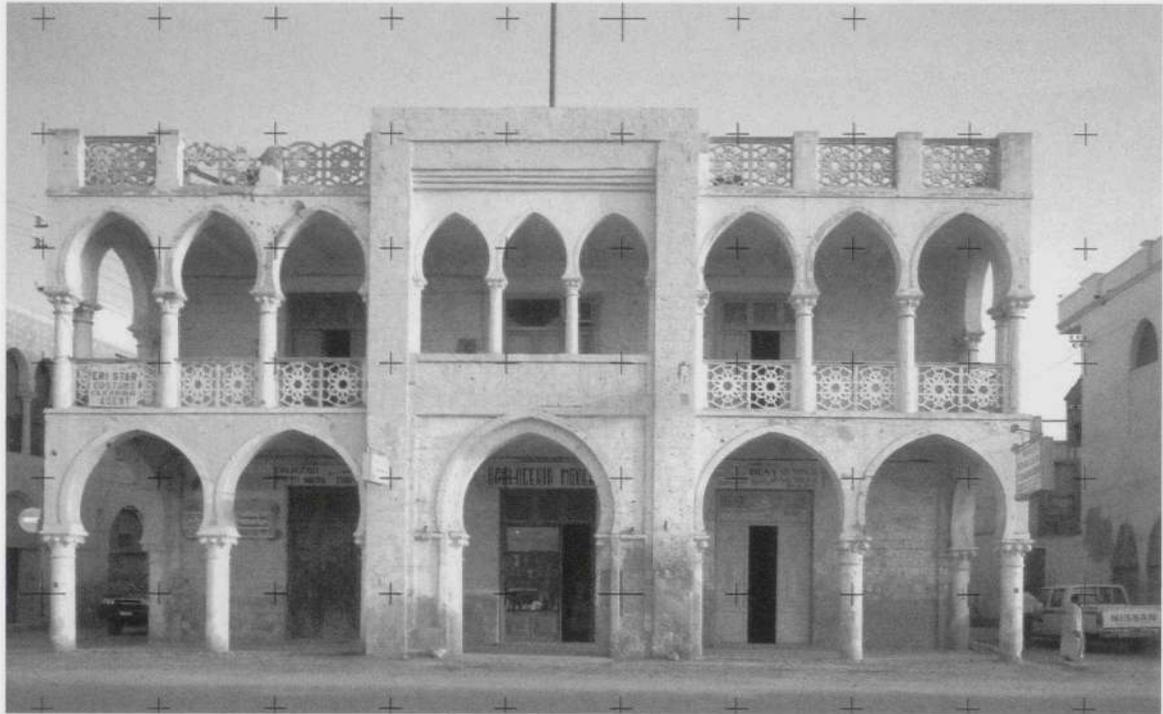
Abb. 12. Massawa: Messbild eines Hauses an der Uferstraße (Block 11).

- Als Beispiel für eine schützenswerte, aber zum Zeitpunkt der Aufnahme relativ gut erhaltene Fassade wurde die Nordseite eines zum Block 11 gehörenden reich verzierten Gebäudes mit Arkaden in der Uferstraße mit einer weiteren Stereoaufnahme dokumentiert (95.240.03A/B). Die Abb. 12 zeigt diese Fassade. Eine maßstäbliche Entzerrung oder eine zeichnerische Auswertung erfolgte noch nicht, die dazu erforderlichen Passpunkte wurden aber – wie für alle Aufnahmen, die in Massawa realisiert wurden – bereits im Oktober 1995 eingemessen.

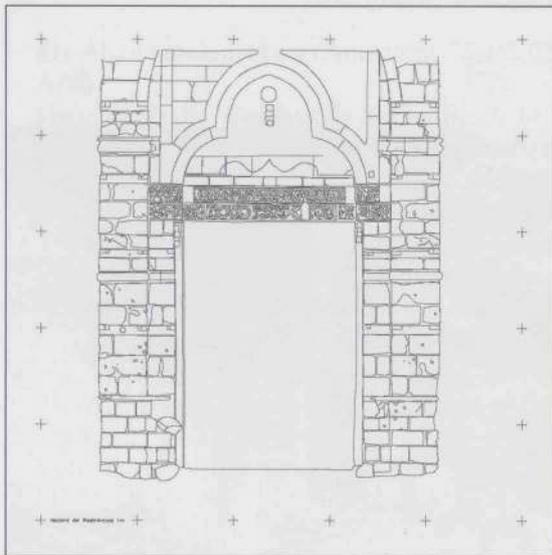
Abb. 13. Massawa: Stereoauswertung eines historischen Portals (Original 1:20).

- Insgesamt nur wenige historisch wertvolle bauliche Details aus Holz hatten sich zum Zeitpunkt der Messbildaufnahmen noch erhalten. Neben dem „Covered Bazaar“ und einigen Holzkerkern wie dem am Aba Hamdun-Haus waren dies vor allem kunstvoll geschnitzte Hauseingänge. Ein derartiger Eingang (im Block 44) mit geschnitzten Türwangen und Türsturz wurde daher beispielhaft photogrammetrisch dokumentiert

(Stereoaufnahme 95.240.07A/B und 2 Einzelaufnahmen 95.240.08 und 09). Die zeichnerische Auswertung erfolgte dann sehr detailliert im Maßstab 1:20 (Abb. 13).
