"Progetto Domus Aurea" – die Sicherung des Denkmals zwischen Erhalt und Erforschung.

Archäologischer Anzeiger

›PROGETTO DOMUS AUREA‹ – die Sicherung des Denkmals zwischen Erhalt und Erforschung

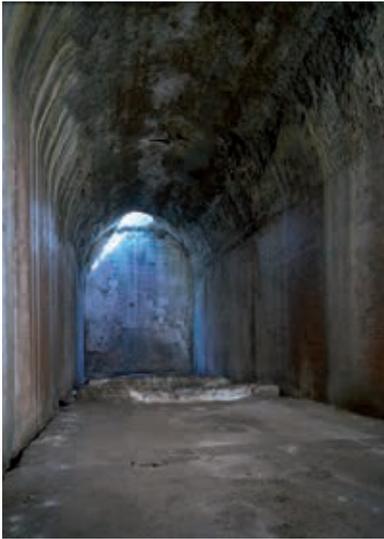
Abb. 4 Das trajanische Substruktionsgewölbe 20 und die Schließung des offenen Hofes im neronischen ›Großen Peristyl‹ (von Süden)

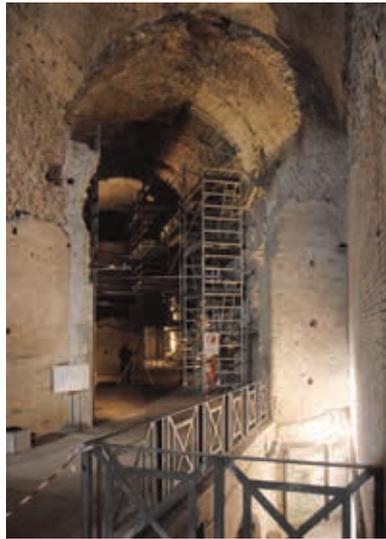
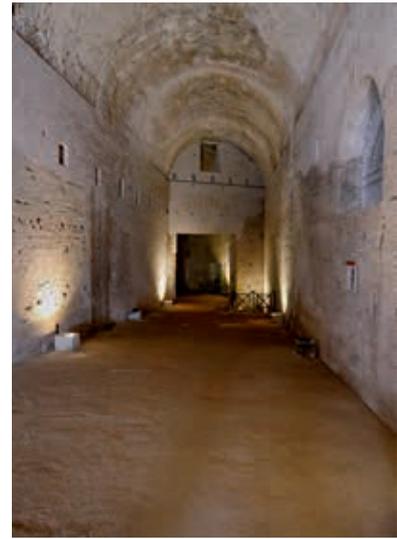
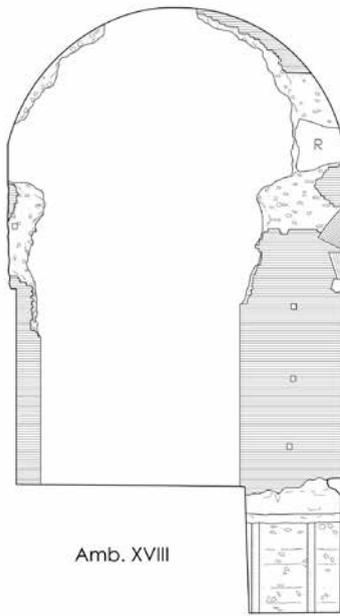
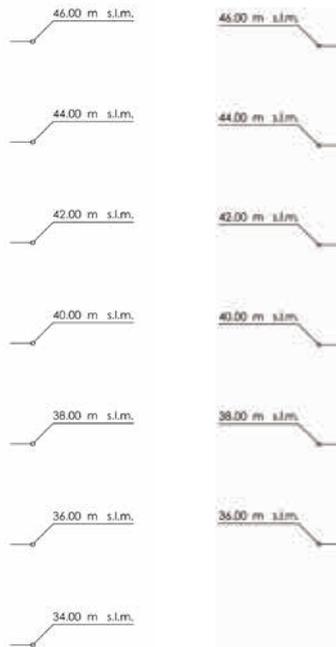
Abb. 5 Das trajanische Substruktionsgewölbe 18, das an die Südseite der Domus Aurea anschließt. Ansicht von Süd, vor und nach der Restaurierung der Mauern (a, b); zeichnerische Bauaufnahme und Wiederherstellung (c 1–2) (M. 1 : 150)

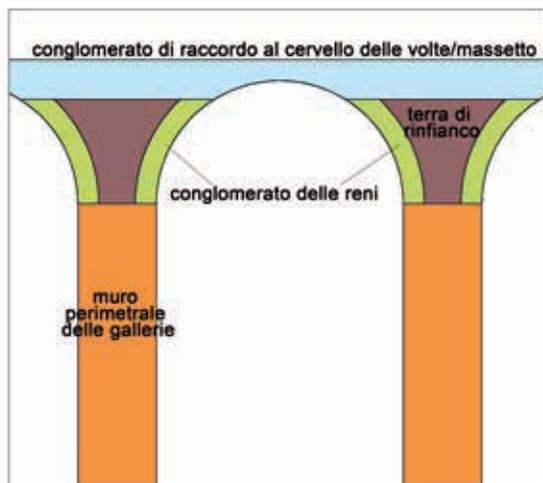
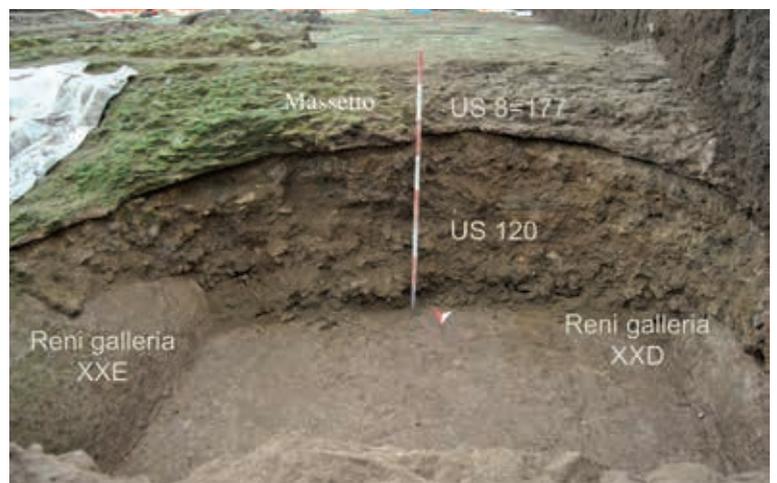
Im Zuge dieser Maßnahmen ließ sich die Konstruktion des Ziegelmauerwerks der Galerien in dem offenen Hof des ›Großen Peristyls‹ klären (Abb. 7 a. b). Während man sie errichtete, diente die ständig erhöhte

Abb. 7 Trajanische Substruktionen zur Schließung des ›Großen Peristyls‹; a: Skizze der Konstruktionsweise; b: Endungen der Gewölbekonstruktion mit der Erdfüllung und der Mauer des Terrassenbodens

Aufschüttung mit Erde als Schalung, wobei die Füllung am Ende im Innern belassen wurde⁷. Zugleich konnte man die Kenntnisse über die verschiedenen Arten von Fußböden auf dem trajanischen Abschlussniveau vertiefen. Sie bestehen aus einer Packung aus rötlichem Caementitium mit Tuffeinschlüssen darunter und einem Boden in der Art einer Hypokaustenanlage mit kleinen, aus Bessales gefügten Säulchen, die zwei Lagen von Bipedaes tragen⁸.

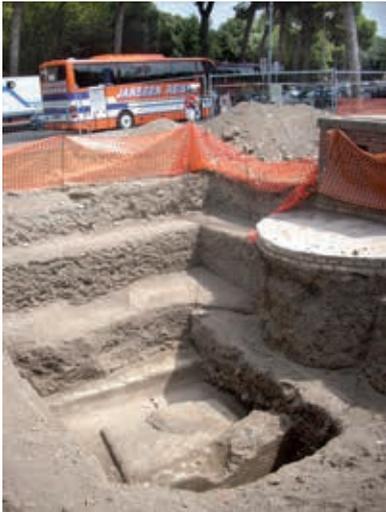
Abb. 13 Sondage in der Parkanlage oberhalb der Domus Aurea mit dem auf Ziegelstützen gelagerten Boden der trajanischen Terrasse

wodurch die Schwankungen im Raumklima der Anlage sich vergrößerten, die Erhöhung der Bodendecke in der Gartenanlage mit ungeeigneter Füllung und die Wahl von Bäumen, die durch ihre Größe eine beträchtliche Erhöhung des Gewichts auf den antiken Mauern verursachten, schwächte den Baubestand (Abb. 13. 14).

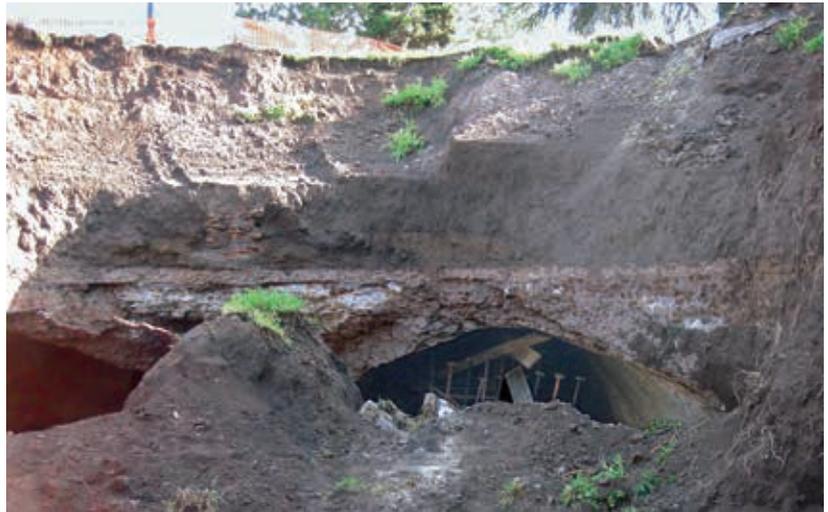
Abb. 14 Bereich der trajanischen Substruktionen vor der Fassade der Domus Aurea. Einsturz der Gewölbegänge 16 und 15 im Jahr 2010. Man erkennt gut die hohe Erdschüttung oberhalb des Unterbaus

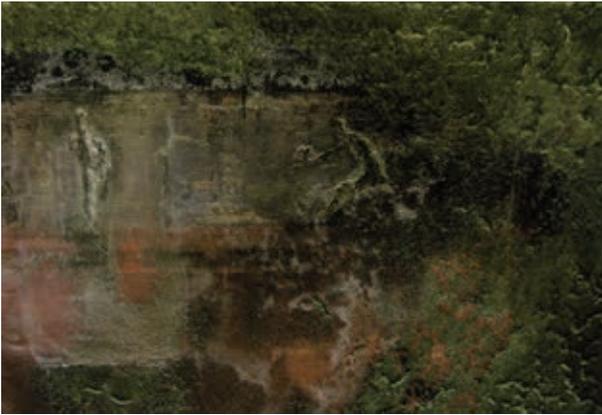
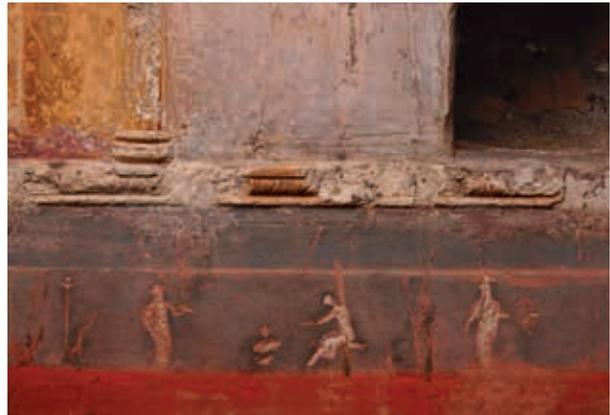
Abb. 15 Raum 42, Algenbewuchs der Wände. Detail der Wand vor der Reinigung (a) und nachher (b)

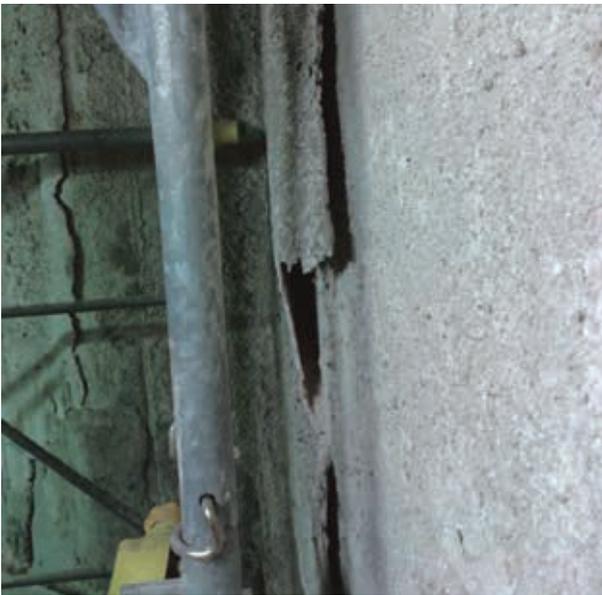
Abb. 16 Raum 63, Beispiel für die Ablösung der bemalten Putzschicht von der Wand

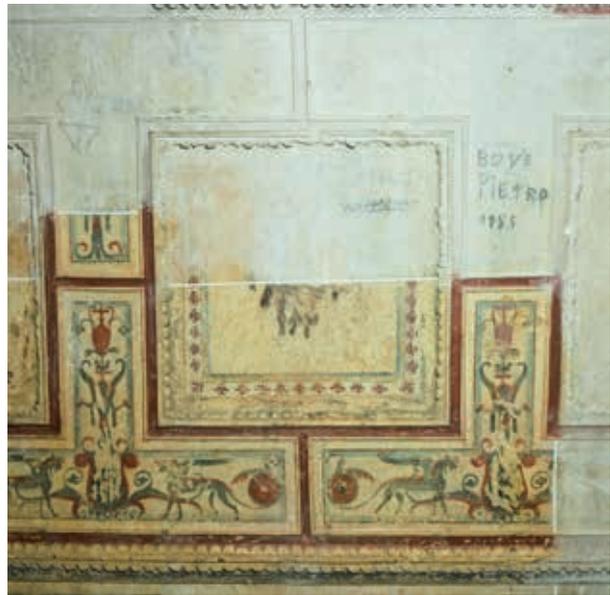
Abb. 18 ›Saal mit Hektor und Andromeda‹ (Raum 119), Salzablagerungen. Probereinigung des Gewölbes

Sie stellt eine der Hauptursachen für die Kristallisation der Salze und Kalke dar, die zu einer starken Verkrustung der Oberflächen führte (Abb. 18).

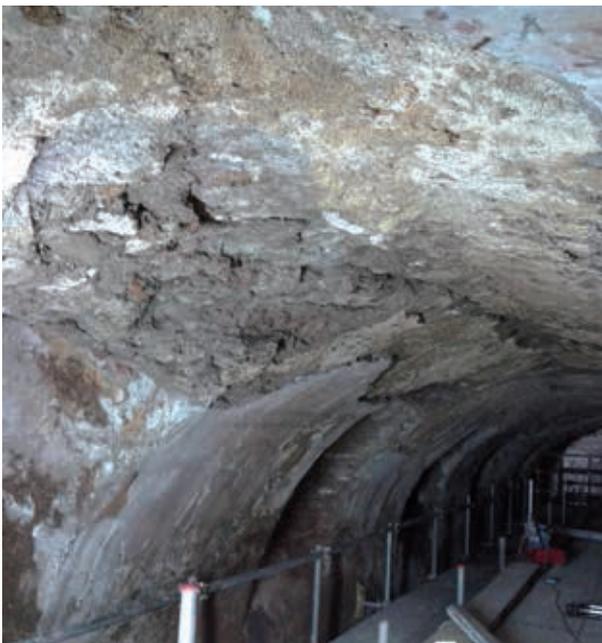
Diese Faktoren – Öffnungen in den Decken, die Parkanlage mit instabilem Boden und Bäumen mit tiefen Wurzeln – haben die Wirkung von schädlichen Mineralien begünstigt, die aus der Parkanlage durch eindringendes Wasser in das Innere der Anlage transportiert wurden (Abb. 15 a. b). Das Ergebnis war eine stete Verschlechterung der Malereien und Stucke, die sich zunehmend vom Untergrund lösen (Abb. 16), und der Baumaterialien, insbesondere der Tuffe, die den Kern der Wände und vor allem der Gewölbe bilden (Abb. 17).

Abb. 17 Verschlechterung der Baumaterialien, Gewölbe in der ›Großen Kryptoportikus‹ (Raum 92). Schwächung des Tuffs und des Caementicium

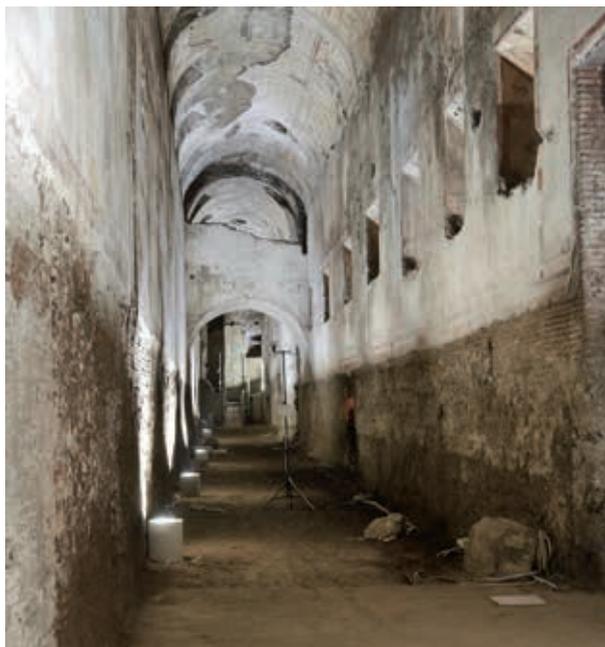
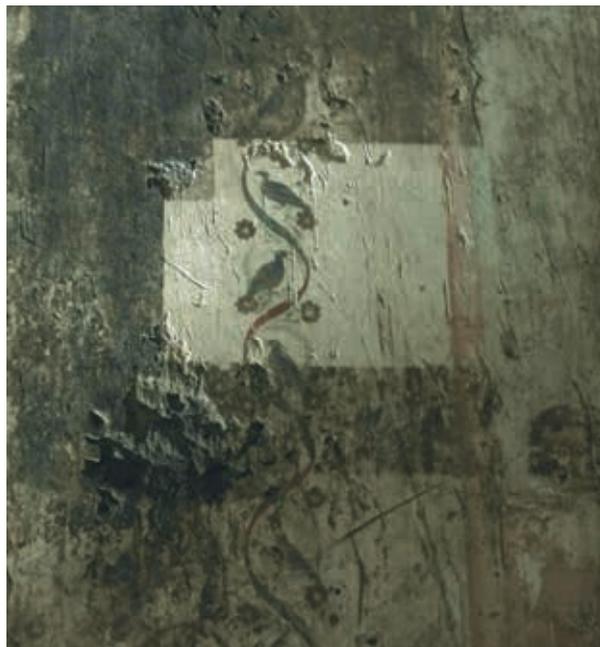
Abb. 19 Domus Aurea, a: »Große Kryptoportikus« (Raum 92); b: Probereinigung der Wanddekoration

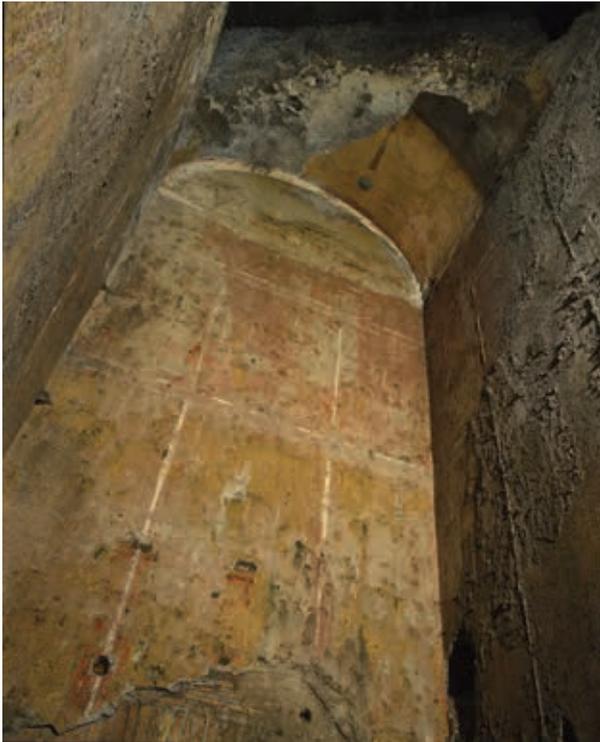
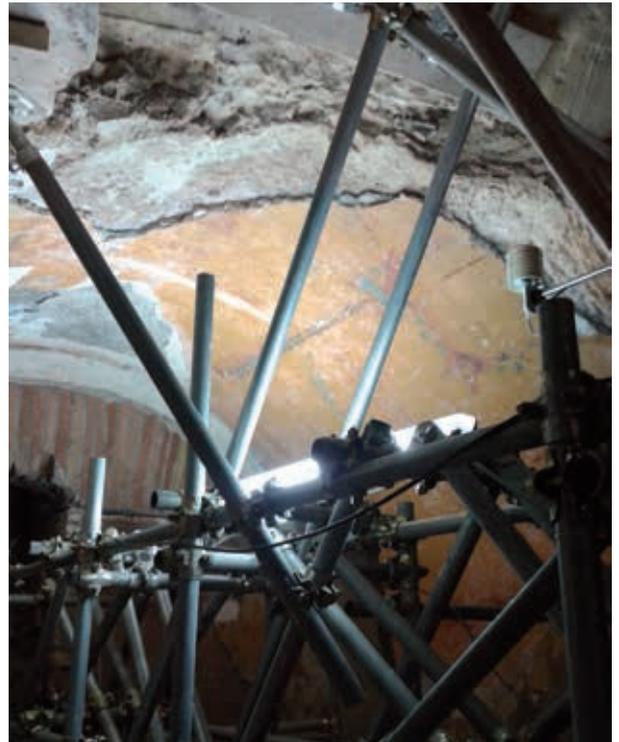
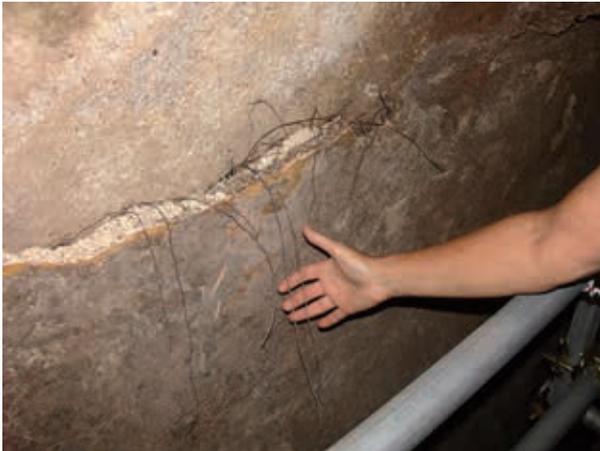
Da im Fall des Raumes 41 das Risiko bestand, den Schmuck des Gewölbes zu verlieren (Abb. 20 a–c), wurde dort allein unverzüglich der Putz

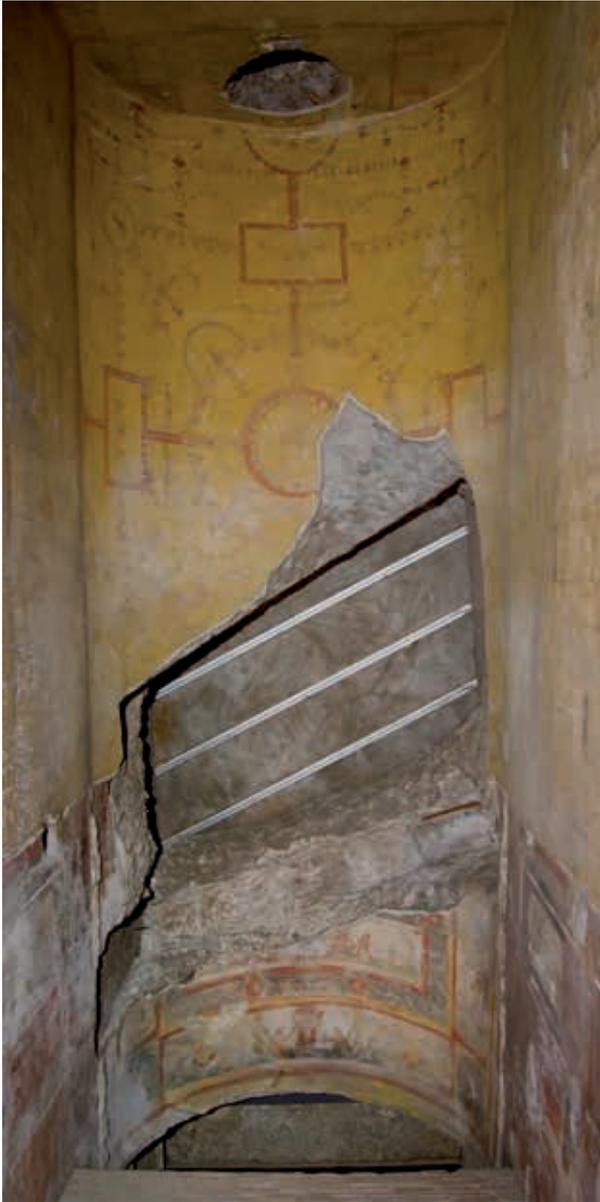
Abb. 22 Domus Aurea, Raum 42. Gesamtansicht des Gewölbes nach der 2012 abgeschlossenen Restaurierung

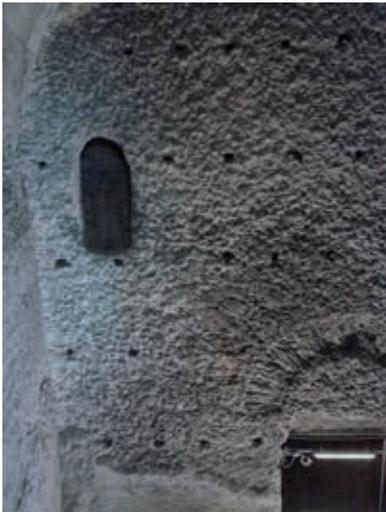
Abb. 23 Raum 35, Beispiel einer ihrer Ziegelverkleidung beraubten Wand mit einem Durchbruch aus nachantiker Zeit (inzwischen geschlossen)

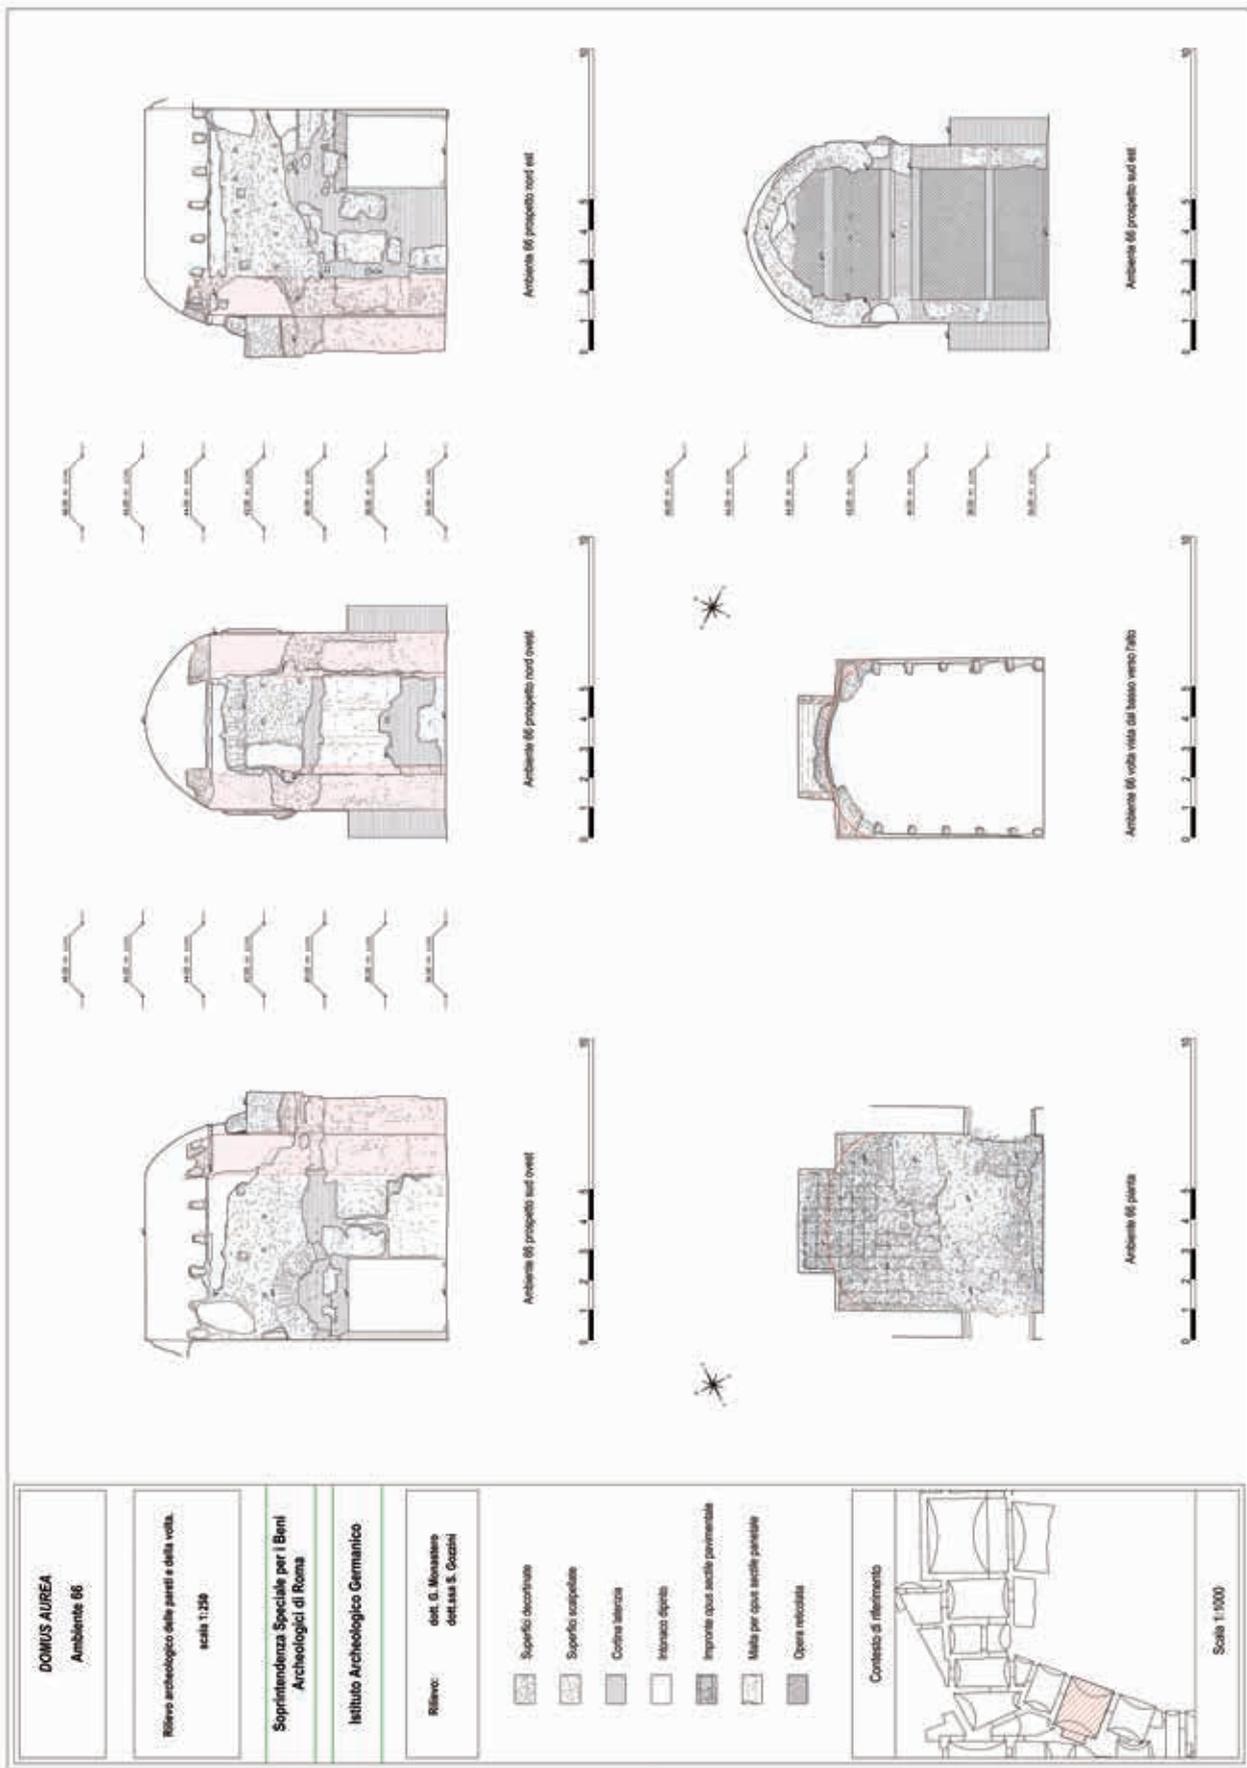
Abb. 27 a Domus Aurea, Raum 66. Nordwest-Wand mit Exedra vor der Wiederherrichtung, Bauaufnahme (M. 1 : 250)

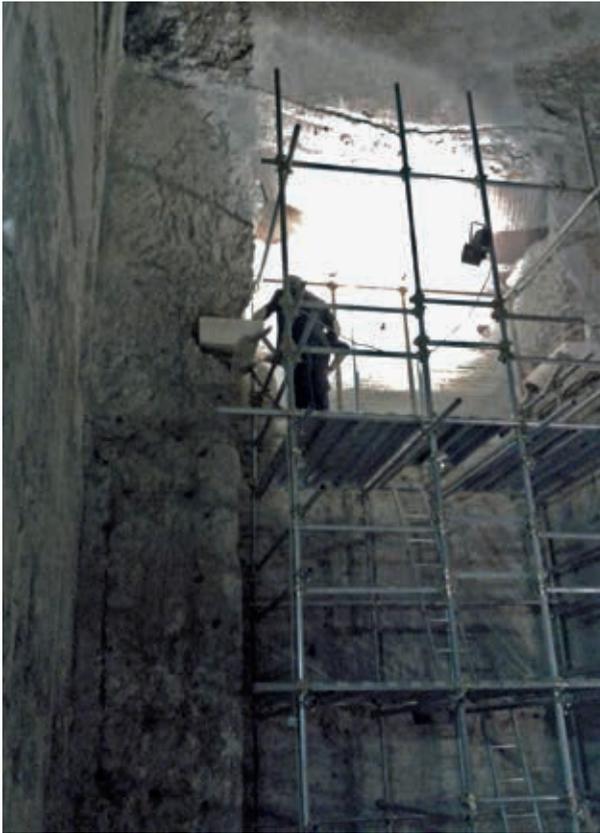
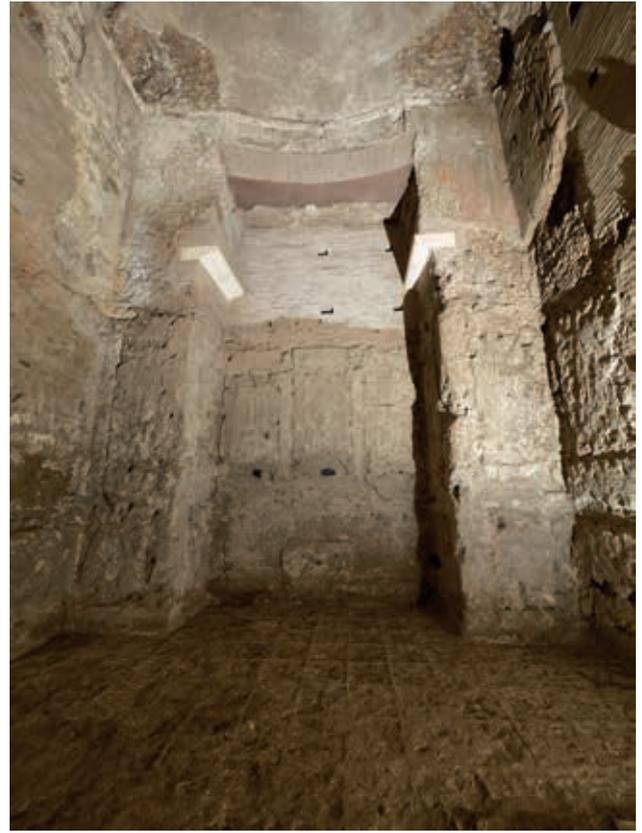
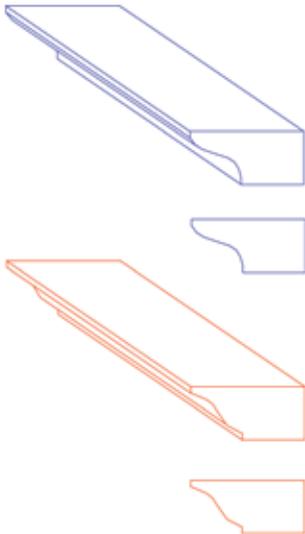
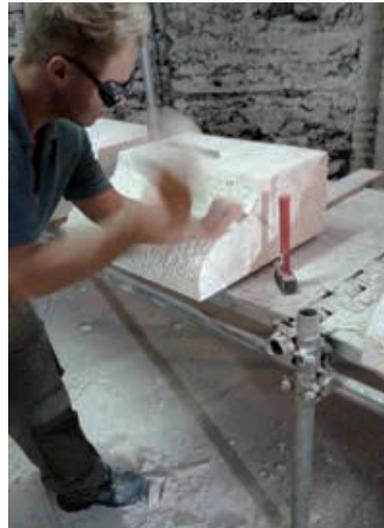
Abb. 27 b–e Domus Aurea, Raum 66. Northwest-Wand mit Exedra vor der Wiederherrichtung, b: Einfügung der Konsole; c: Profilzeichnung für die Konsole; d: Umsetzung der Konsole in Travertin; e: Blick von Südost

Teil der rechteckigen Exedra nicht allein seiner gesamten Ziegelverkleidung beraubt worden, sondern auch der Kämpfersteine, die ursprünglich in die Mauer eingelassen waren, um den darauf ruhenden Bogen zu stützen (Abb. 27 b. d). Nachdem verschiedene Lösungen diskutiert worden waren, einigte man sich darauf, die Elemente vereinfacht wiederherzustellen. Dabei wurden sie aus Travertinblöcken von Hand mit einem einfachen Profil und architektonisch passend gemeißelt³⁰.

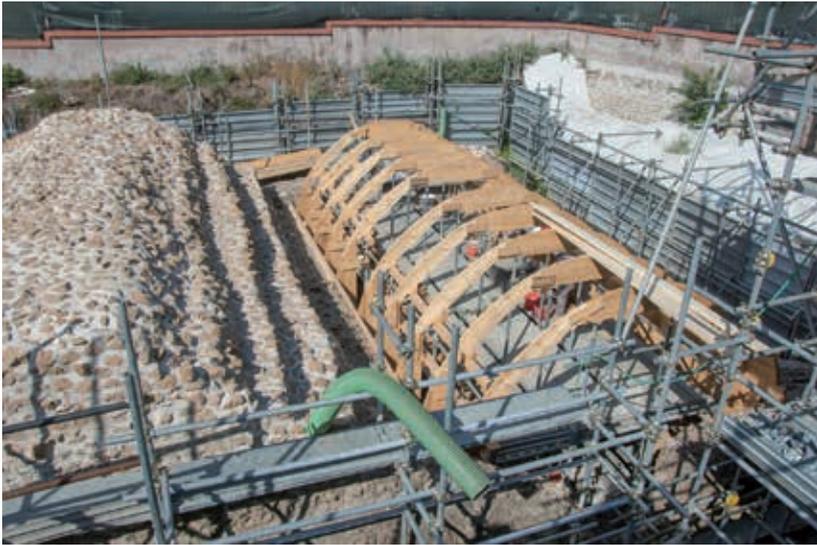
Abb. 28 Domus Aurea, Bereich der sog. Casermette. Raum 17 und 18, Blick während der Rekonstruktion der Gewölbe

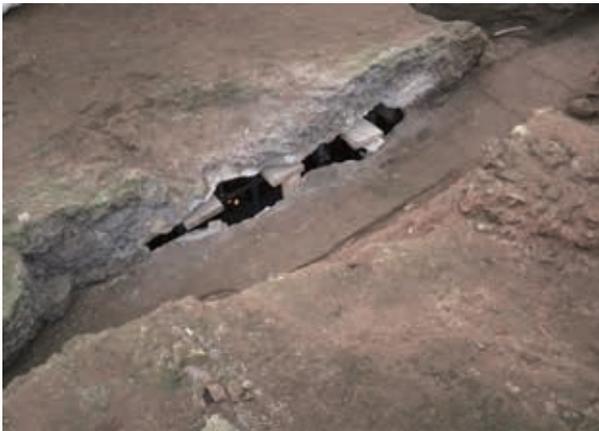
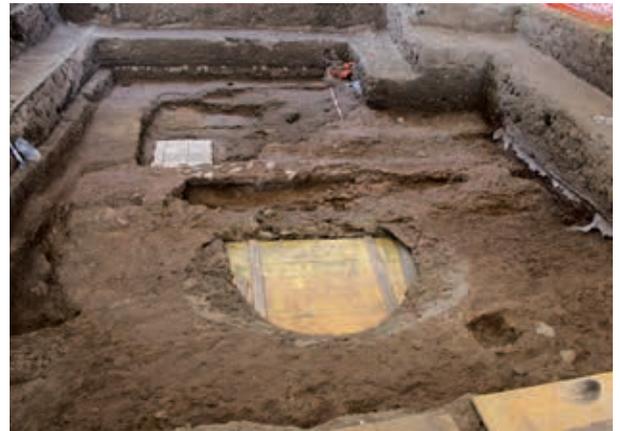
Abb. 30 Bereich oberhalb der Domus Aurea, Probegrabung. Beispiele für Öffnungen oberhalb der Gewölbe, a: Öffnung in der Kontaktzone zwischen den trajanischen Substruktionen und der Domus; b: große Lücke im Gewölbe des Ganges 20 E

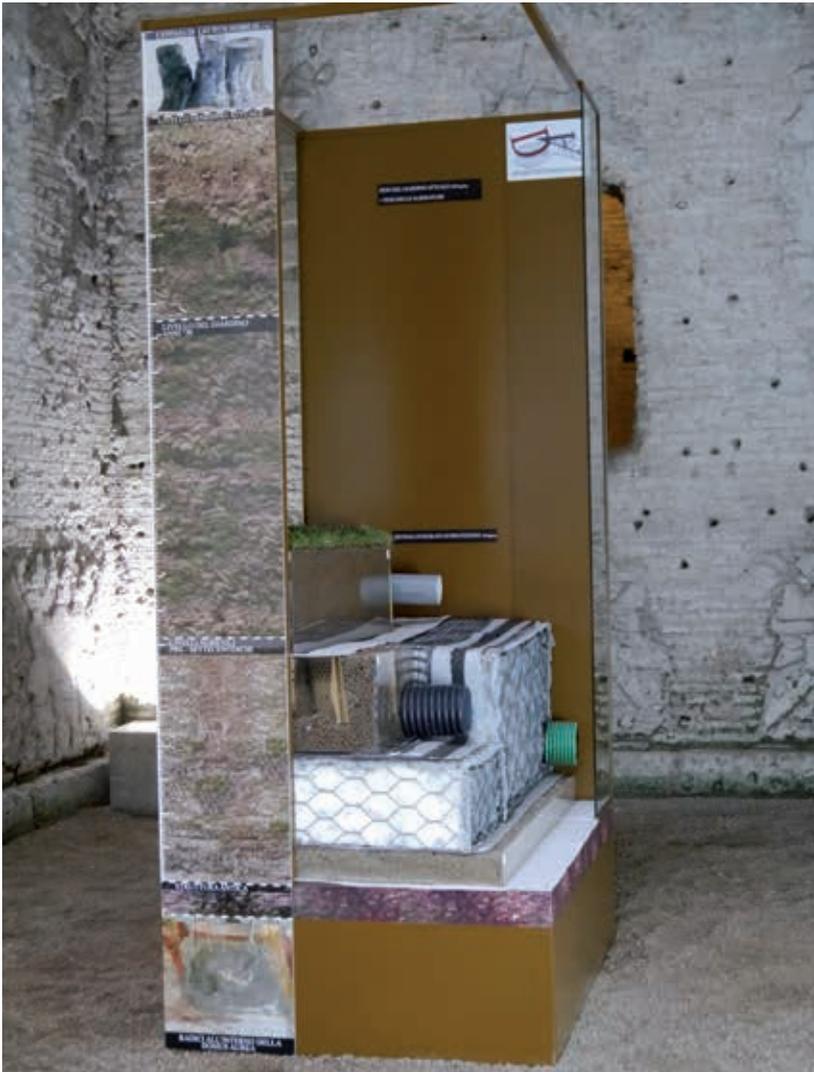
Abb. 31 Modell des SIP, links die Höhe der Aufschüttung der heutigen Parkanlage

Das SIP besteht aus einer Komposition von Materialien, die von außen auf das antike Mauerwerk gelegt werden (Abb. 31). Das Mauerwerk wird zuvor im Zuge der archäologischen Grabung in seiner Substanz bestimmt. Die neue Abdeckung soll am Ende zu der Oberfläche der Parkanlage einschließlich der Fußgängerwege überleiten, die heute das Äußere des Colle Oppio überziehen. Die Abdeckung enthält im Innern Bewässerungs- und Abflussmöglichkeiten, Kontrollsysteme für das Mikroklima und umfassende Vorkehrungen für die Nutzung des Areals von Seiten der Besucher oberhalb der Domus.

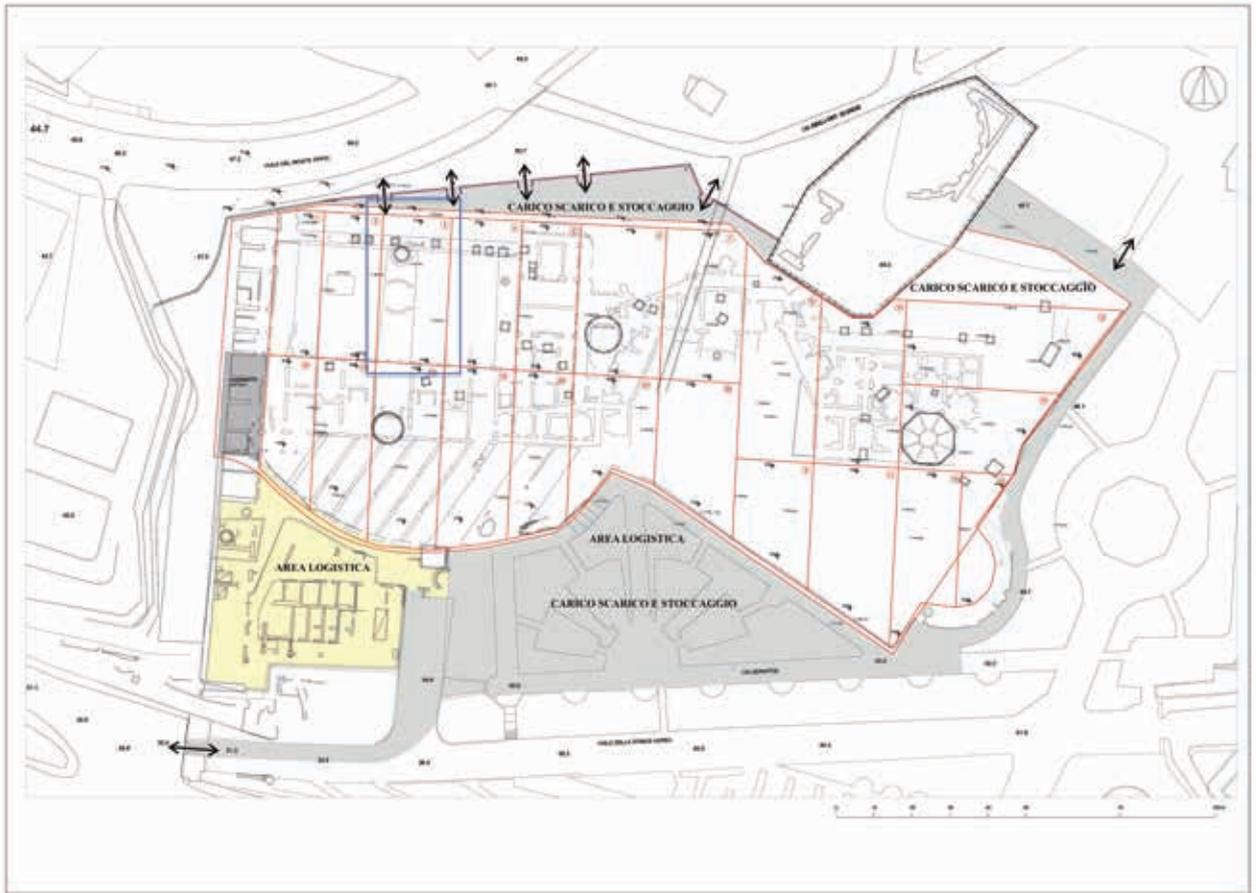
Abb. 32 Bereich oberhalb der Domus Aurea, Gesamtplan mit den 22 Kompartimenten zur Umsetzung des SIP (in blau das Probestück; M. 1 : 2000)

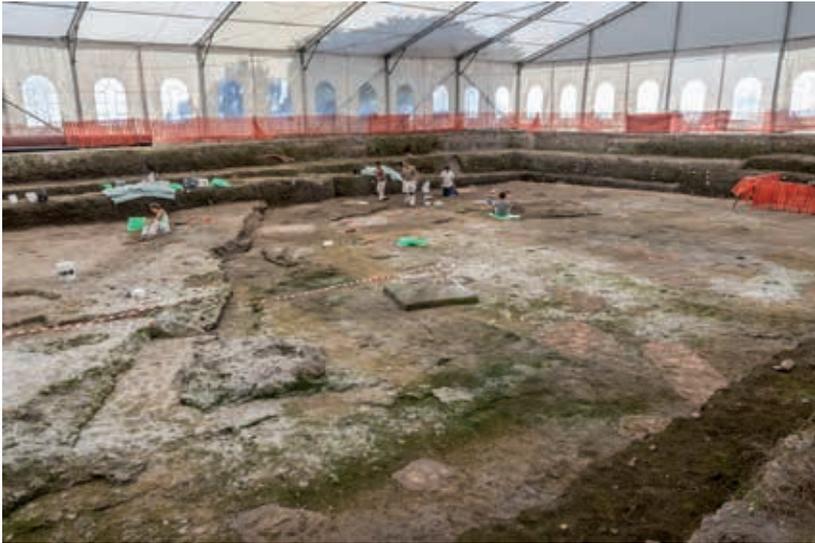
Abb. 33 a Domus Aurea, die wichtigsten Schritte in der Umsetzung des SIP. Antiker Untergrund mit den inzwischen wieder gefüllten Lücken und dem Bewuchs hemmenden Überzug

Das ›Projekt‹ sieht die vorbereitende Grabung bis hin auf die antiken Mauerreste vor, die in der Folge saniert und verstärkt werden sollen. Darauf wird eine Art hohe ›Matratze‹ als Schutz verlegt, die sich aus verschiedenen Schichten zusammensetzt. Jede davon ist aus unterschiedlichen Materialien gestaltet (Abb. 33). In direktem Kontakt mit der antiken Oberfläche liegt als Erste eine Isolierschicht aus Schaumglaskügelchen auf, die eine Stabilität des Mikroklimas garantiert und zugleich einen hohen Austausch mit einem Röhrensystem erlaubt, das je nach Anforderungen nach Feuchtigkeit und nach der Innen- und Außentemperatur für Wasserzu- und -abfluss aktiviert werden kann. Es wird von dem System ›Arianna‹, das im Innern installiert ist, gesteuert³¹. Dadurch lässt sich der Feuchtigkeitsgehalt der antiken Mauern überwachen und regulieren, etwa indem bei Bedarf Wasserdampf in das Innere

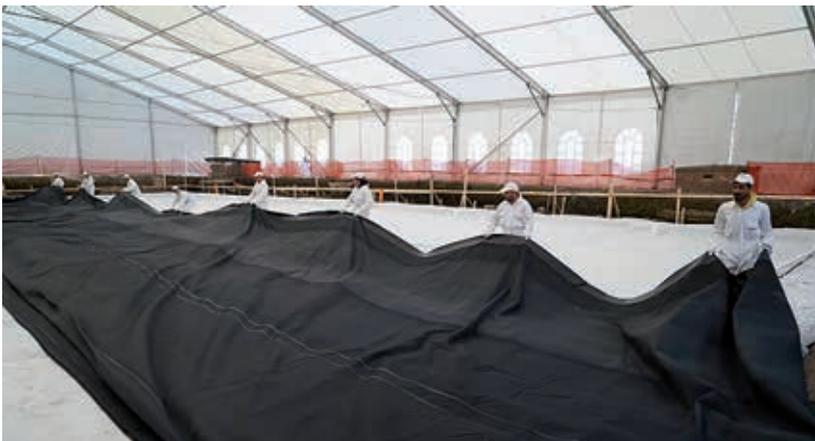
Abb. 33 b Domus Aurea, die wichtigsten Schritte in der Umsetzung des SIP. Lage aus undurchdringlicher Membran mit einer isolierenden Lage aus Schaumglas, das die restaurierte antike Oberfläche bedeckt

tung wird das Regenwasser auf der Oberseite von einer undurchdringlichen Schicht abgewehrt. Darüber tritt als zweites ein System in Aktion, das eine Entwässerung nach innen und außen ermöglicht und auf diese Weise die möglichen Salz- und Kalkanteile oberhalb der Schutzschicht nach außen spült und nicht auf die Wände im Innern der Anlage lenkt. Diese Trennschicht kann in kontrollierter Weise aktiv werden. Denn die Zugangskanäle lassen sich schließen oder Luft kann auch eingeblasen werden und der Austausch wird auf diese Weise reduziert oder verstärkt. Das bedeutet, dass man die Mauern in einer Weise trocknen kann, die technisch angemessen und dabei immer wieder in ihren verschiedenen Konsequenzen für Mauerwerk und Dekor kontrollierbar ist.

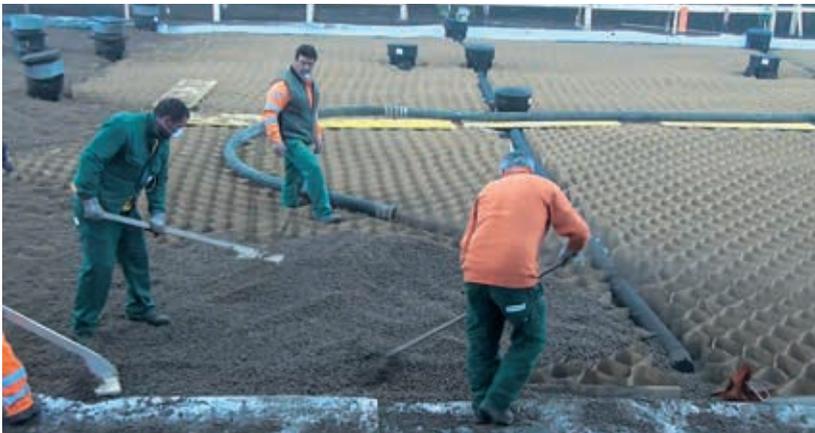
Abb. 33 c Domus Aurea, die wichtigsten Schritte in der Umsetzung des SIP. Verlegung des wasserführenden Materials (Tonkugeln) vor der Umsetzung des Gartens darüber. Man sieht deutlich die schwarzen Hohlkörper des Systems ›Arianna‹, in welche die Elemente zur Kontrolle des Wasserflusses und die Apparate zur Steuerung des Wärme- und Feuchtigkeitsaustausches eingelassen sind

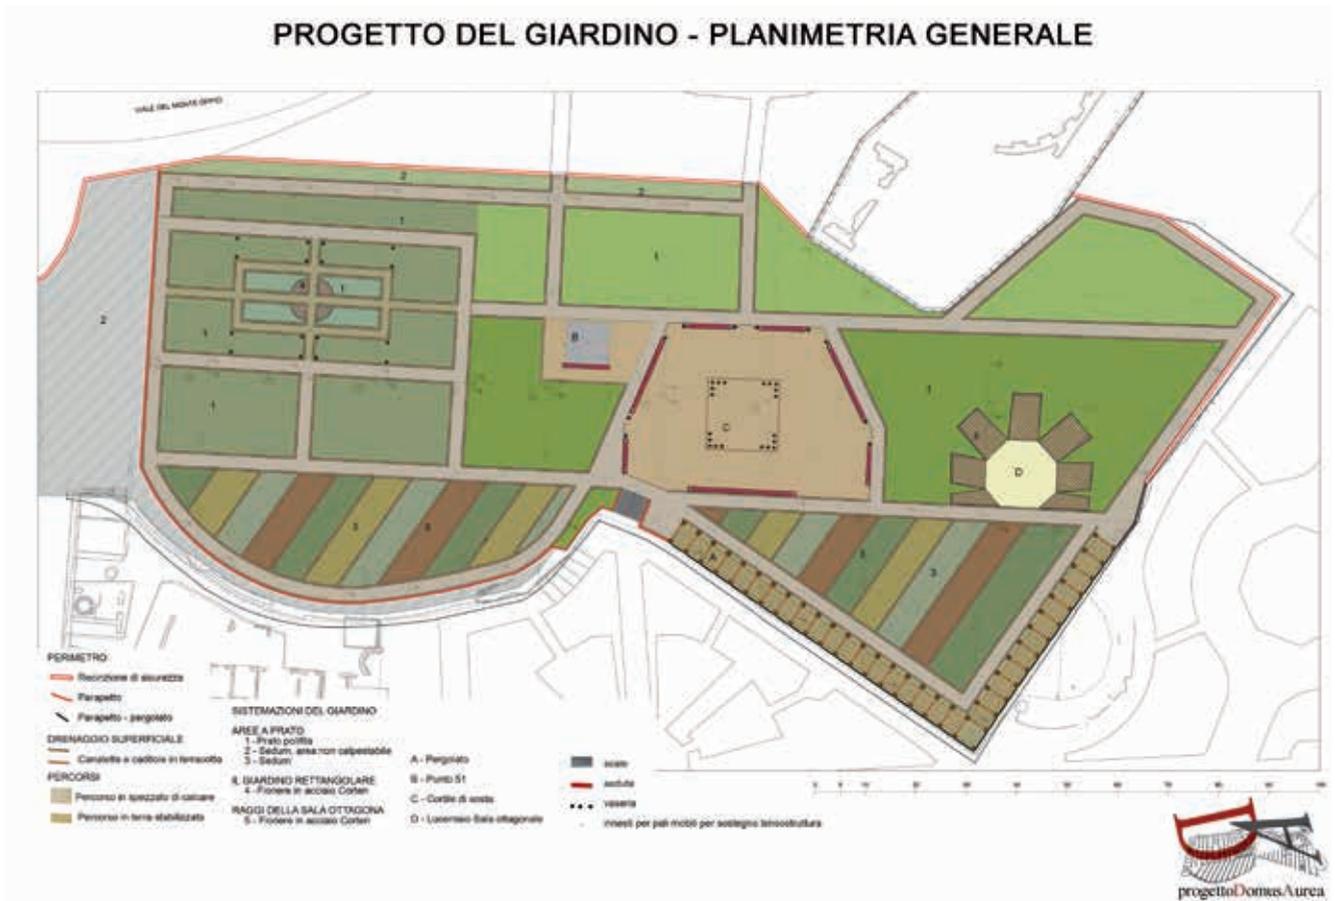
Abb. 34 Oberseite der Domus Aurea, Gesamtplan des neuen Gartens (M. 1 : 1500)

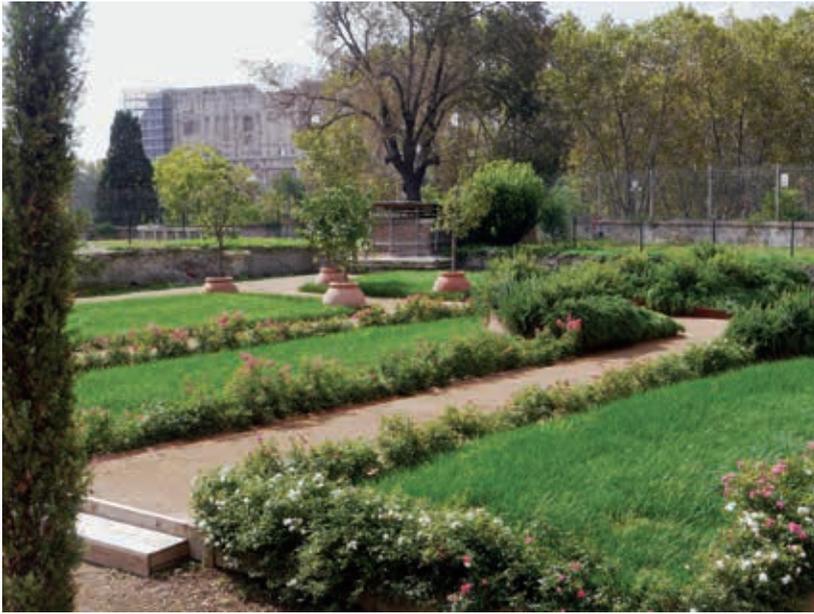
Abb. 35 Oberseite der Domus Aurea, Blick auf den ersten Abschnitt der neuen Parkanlage, die auf dem Kompartiment SIP angelegt wurde (April 2015)
