## **Die sogenannte Palästraterrasse (PT) in Kaunos: Zu den Untersuchungen der Jahre 2004–2006**

## Die sogenannte Palästraterrasse (PT) in Kaunos

Zu den Untersuchungen der Jahre 2004–2006

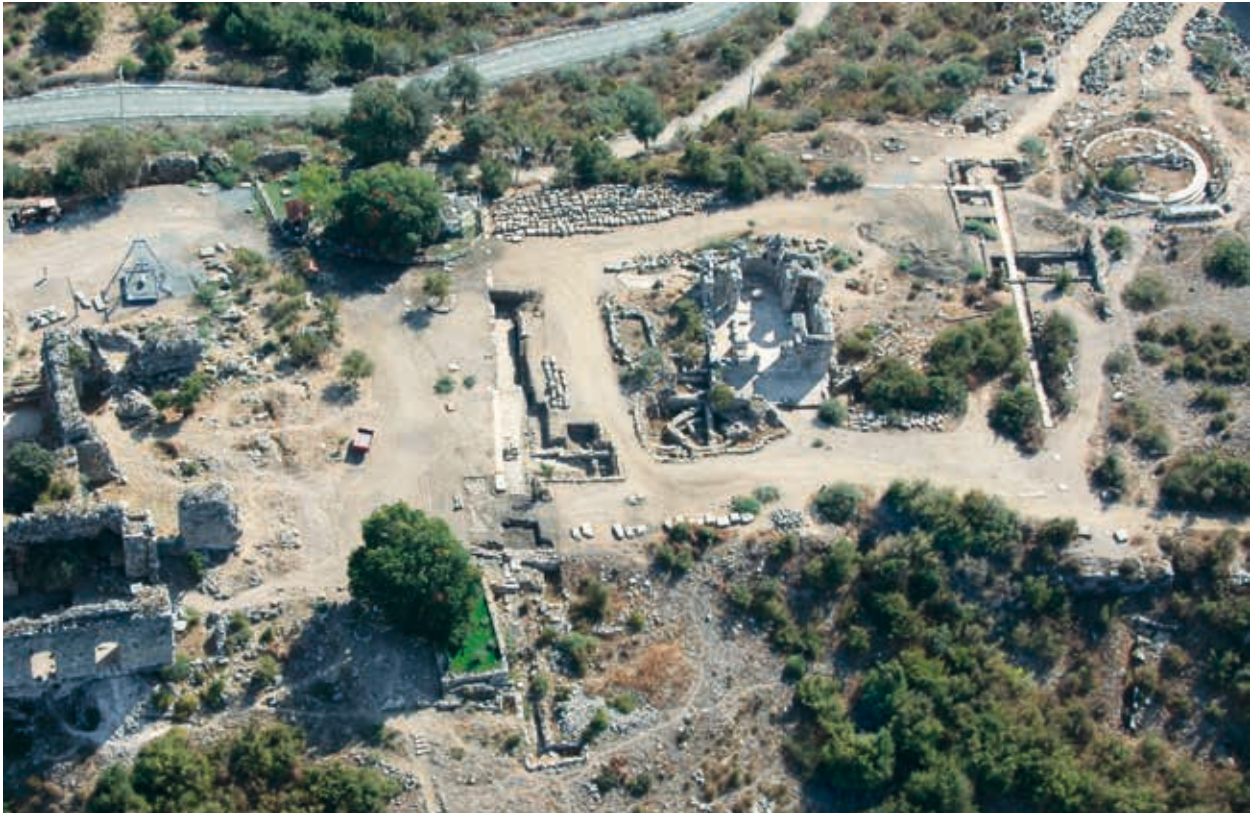
Abb. 1 Kaunos, Palästraterrasse (PT).  
Luftaufnahme 2006 aus westlicher Richtung

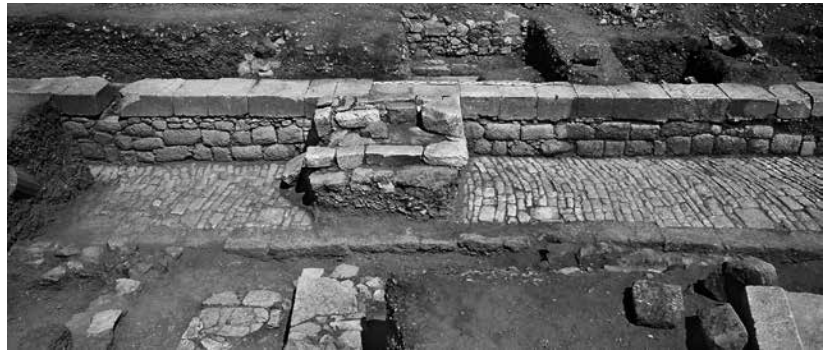
Abb. 9 PT 2001, Blick auf Pflasterstraße, ›Straßenmauer‹ und N-Stylobat von Süden

im anderen um eine Trommel einer dorischen Säule, H 0,72 m und Dm 0,56 m (vgl. Abb. 9). Von ihrer Ordnung her – ionisch/dorisch – gehören sie nicht zusammen und die Dimension des Geisonblockes läßt sich mit den gemessenen Jochweiten des N-Stylobates nicht verbinden. Zusammen mit anderen marmornen Bruchstücken eines dorischen Kapitells und verschiedener Wandprofile scheinen sie hier zusammengetragen worden zu sein, um sie im nahe gelegenen Kalkofen zu verarbeiten (die flache Mulde des Ofens mit Holzkohleresten und Kalkbrocken zeichnete sich klar ab). Der Befund der beiden Architekturblöcke lenkt unwillkürlich den Blick auf die Frage: Wenn die umlaufenden Stylobate

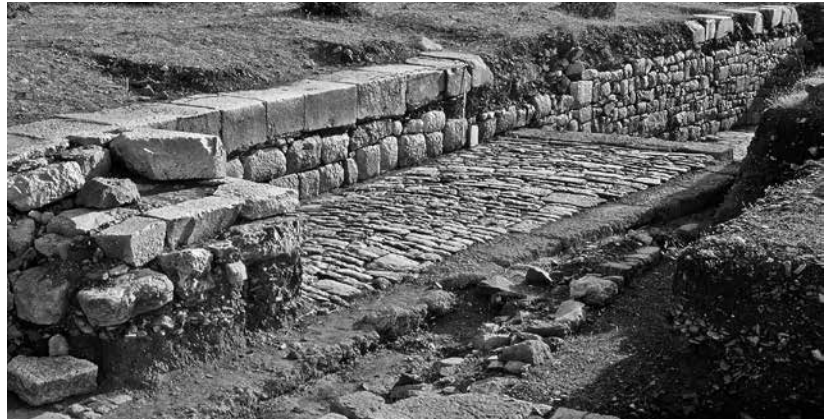
Abb. 10 PT 2002, Blick auf Pflasterstraße, ›Straßenmauer‹ und N-Stylobat von Südwesten

<sup>25</sup> Wie Abbildung 10 zeigt, ist die ›Straßenmauer‹ in ihrem östlichen Teil (östlich der Treppe) weitaus unregelmäßiger im Steinverband, so dass zu vermuten ist, dass unterschiedliche Bauphasen vorliegen, etwa im Sinne einer Reparatur.

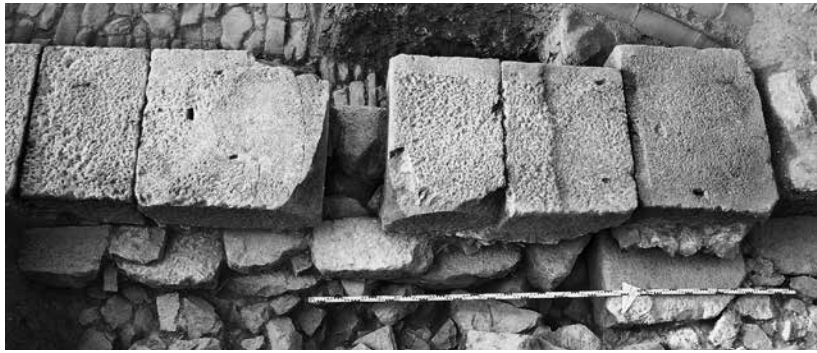
Abb. 11 Kaunos, PT 2001. W-Ende des N-Stylobates von Norden

34 In diesem Sinne könnte man geltend machen, daß im südlichsten Schnitt auf der Zweischalens-Mauer eine »70 cm breite Erhöhung aus pflasterähnlichen Steinen« zu beobachten war, die »stark mit Mörtel verstrichen sind« (Tagebuch R. Flügge 18/08/02). Dabei könnte es sich um eine Art Ausgleichsschicht bzw. zusätzliche Befestigung der Stylobatblöcke handeln, wie sie am N-Stylobat unter den westlichen Blöcken zu beobachten war (vgl. Abb. 11).

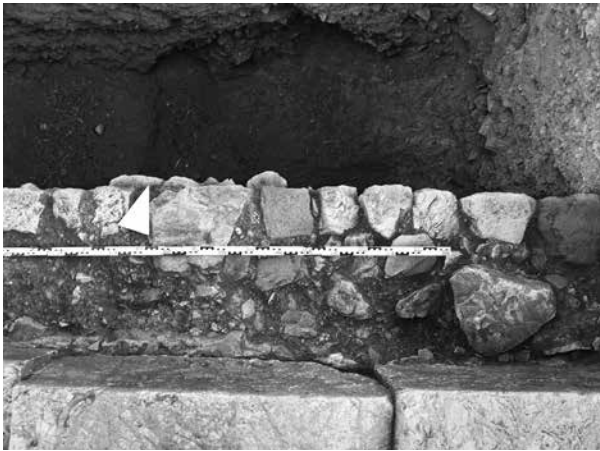
Abb. 12 S-Stylobat mit Fundamentmauer (N-Kante)

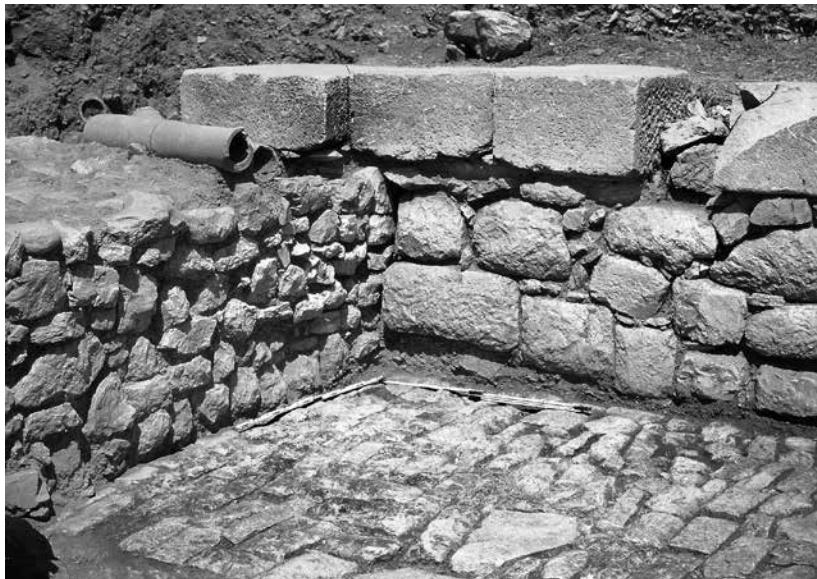
Abb. 14 W-Stylobat-Fundament und W-Ende des N-Stylobates

Die Lage des nördlichen Stylobatblockes 1 des W-Stylobates auf der Mauer läßt keinen Zweifel daran, daß diese Zweischalens-Mauer dem W-Stylobat als Auflager diente (Abb. 14). Wie beim S-Stylobat sitzt der Stylobat nicht mittig auf diesem Fundament, vielmehr ragt dieses auf der Talseite (im Westen) doppelt so weit vor wie auf der O-Seite (0,46 m statt 0,2 m), wo der Fels ein wenig höher ansteht. Da die Zweischalens-Mauer über 17 m hin recht gut erhalten ist, aber nur der nördlichste Stylobatblock in situ liegt, ist zu vermuten, daß der übrige Stylobat verloren ging oder ausgeraubt wurde<sup>34</sup>.

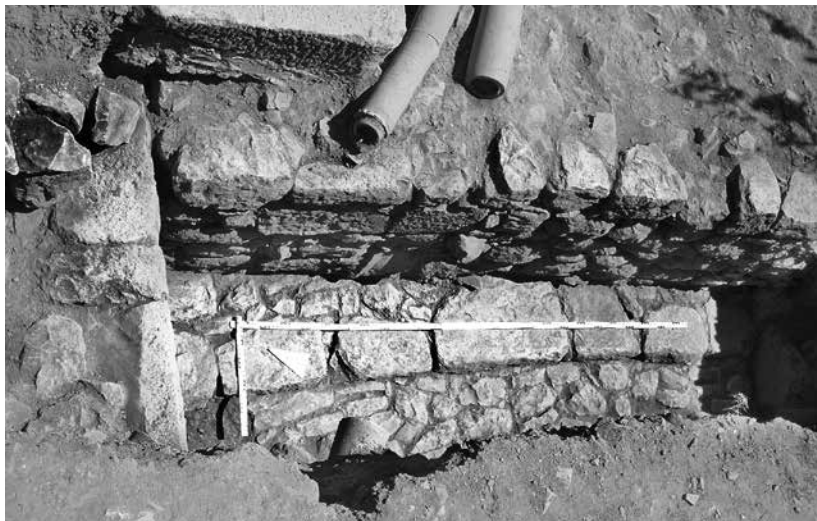
Abb. 15 W-Stylobat-Fundament auf der Pflasterstraße, von Westen

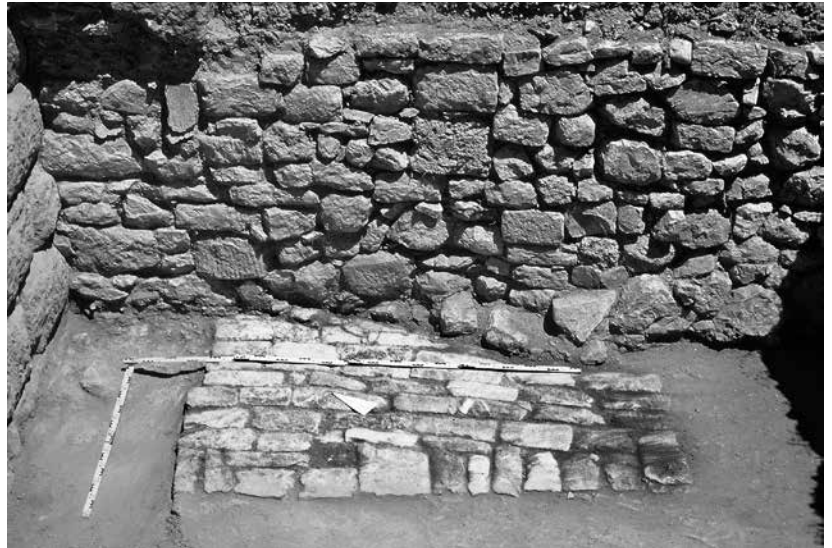
Abb. 16 Kaunos, PT 2002. W-Stoa, Fundament der Innenstützen-Basen auf der Pflasterstraße

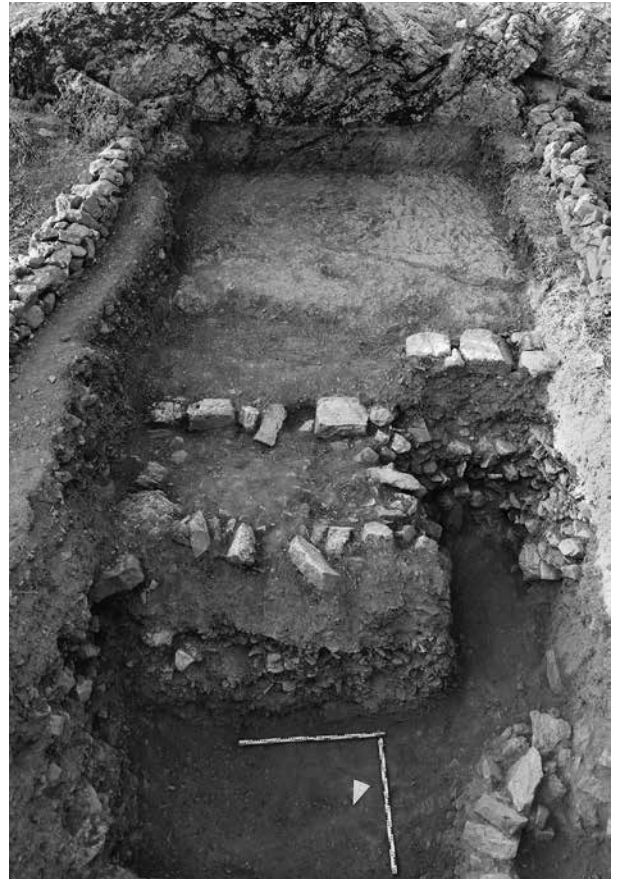
Abb. 19 PT 2006, NS-Schnitt in der S-Stoa, Blick von Norden auf die Felsabarbeitung

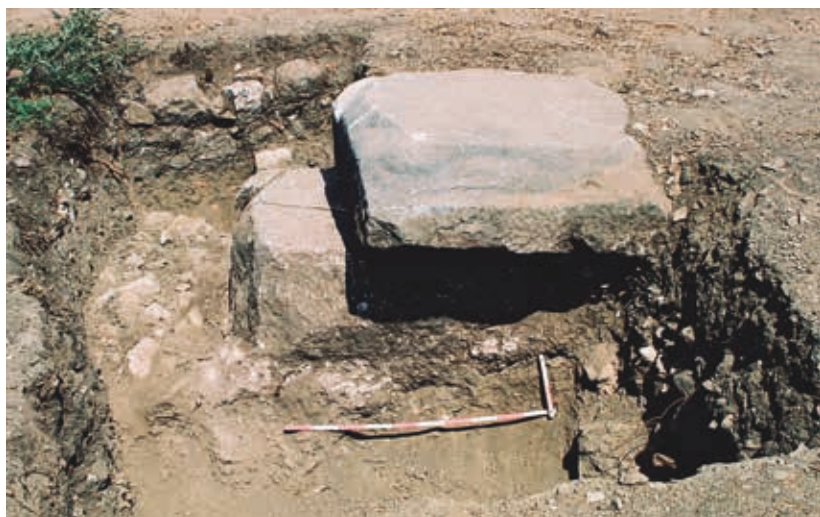
Abb. 20 Kaunos, PT 2002. N-Stoa, Innenstützen-Basis von Süden

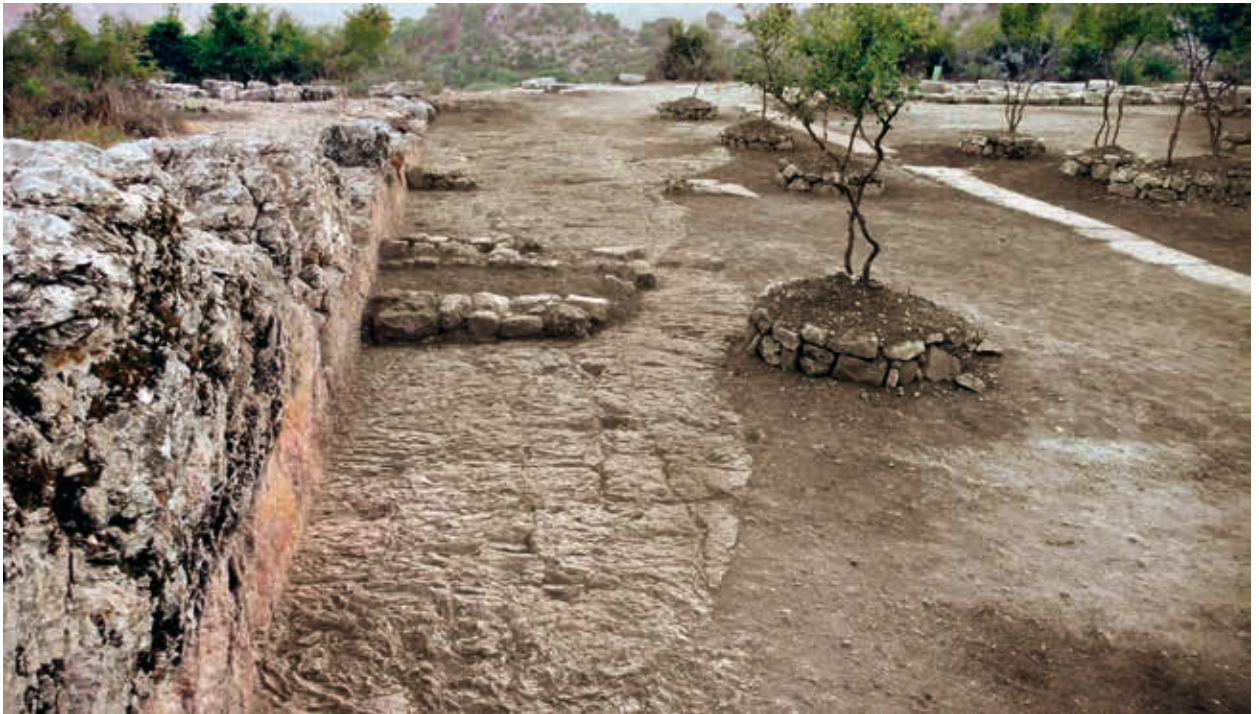
Abb. 22 Kaunos, PT 2008. S-Stoa, Blick nach Westen

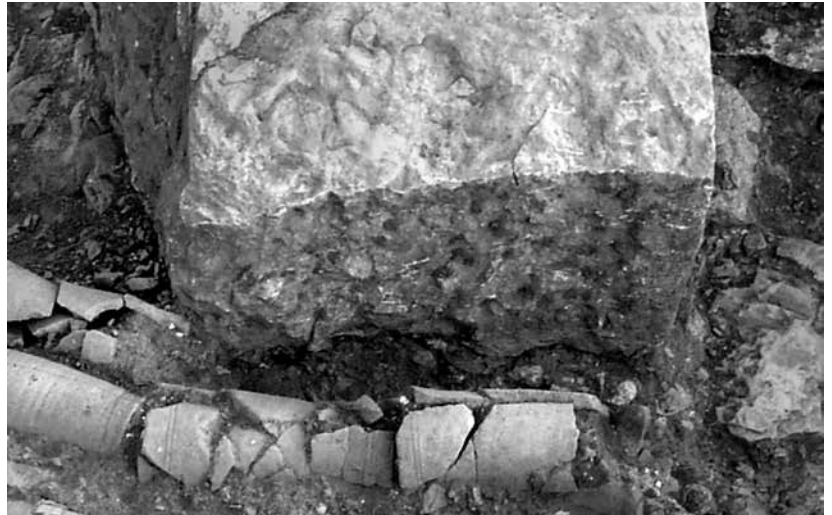
Abb. 23 Kaunos, PT 2005. O-Stylobat, Block 1, Stoßfuge von Norden

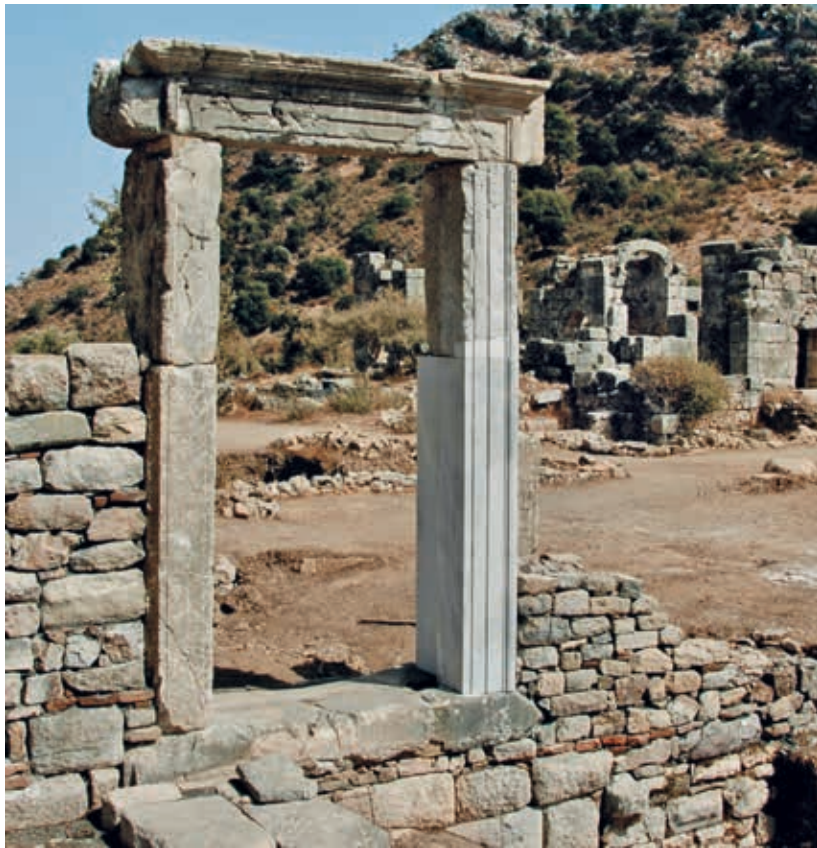
Abb. 24 Kaunos, PT 2007. Wiedererrichtetes Tor auf der PT-W-Mauer über der Pflasterstraße

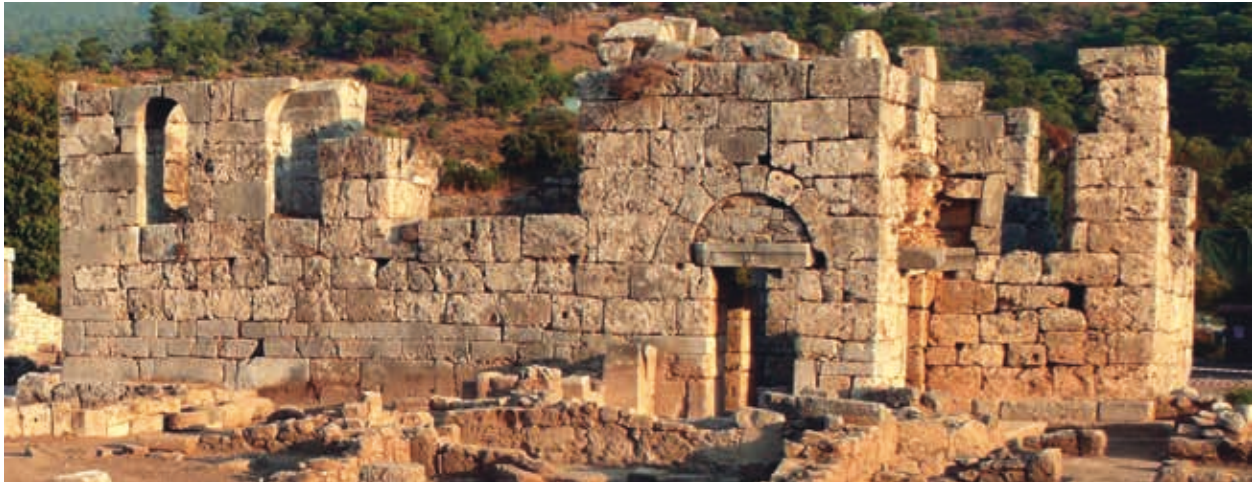
Abb. 29 Kaunos, PT 2008. Byzantinische Kirche, Ansicht der S-Seite

Die Kirchenwände bestehen (außen) in ihrem unteren Teil fast durchgehend aus Marmorblöcken, über denen dann Muschelkalk verwendet wurde. Dabei bilden im Süden (Abb. 29) auffallend große Blöcke eine Art Orthostatenzone, über der dann zwei Reihen niedriger Rechteckblöcke folgen. Im Norden hingegen liegen solche großen Blöcke auf einer Reihe niedriger Rechteckblöcke und im Westen sind drei gleichermaßen hohe Reihen übereinander geschichtet. Wie Anathyrosen, Dübel-, Klammer- und Stemmlöcher zeigen, handelt es sich durchgehend um antike Spolien, die z. B. an der SW-Ecke der Kirche bis in die Fensterzone hinauf verwendet wurden, wohl um die Ecke zu stabilisieren. Besonders dieser Befund zeigt, daß die Wände der

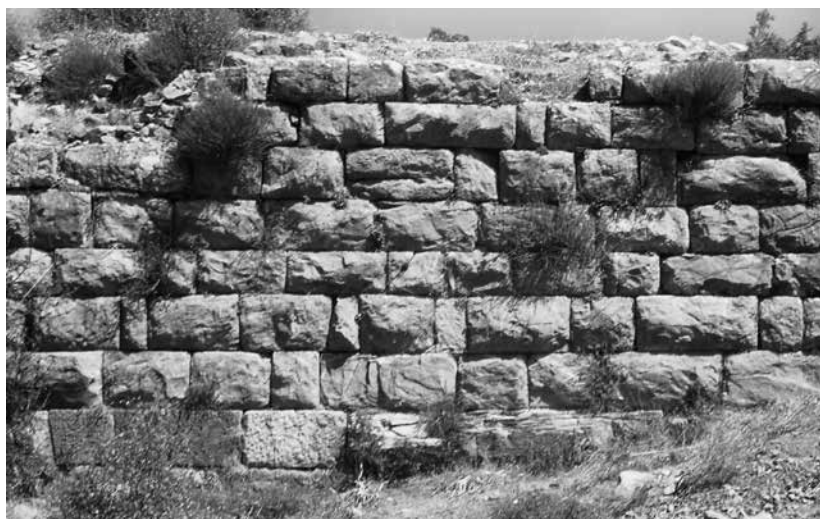
Abb. 35 Kaunos, PT 1995. Südabschnitt der PT-W-Mauer von Westen

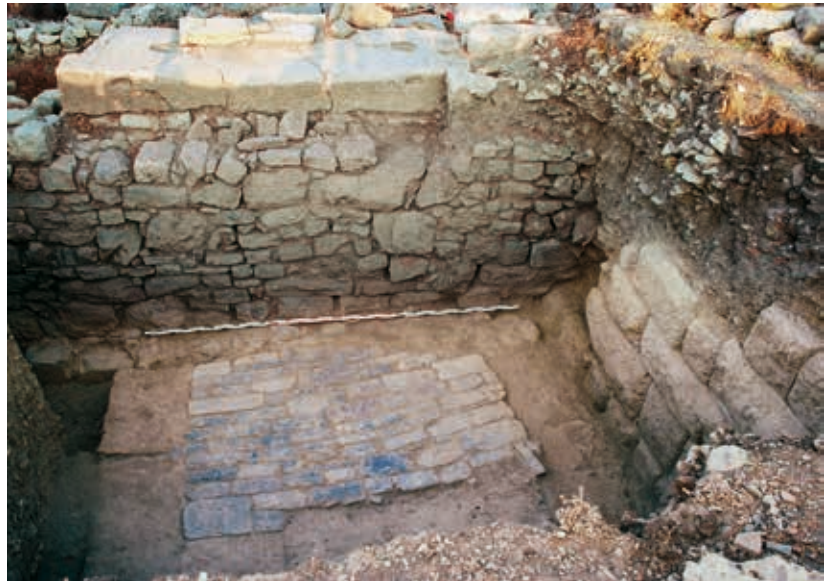
Abb. 50 Kaunos, PT 2001. ›Schnittstelle‹ von Pflasterstraße und PT-W-Mauer unter der großen Schwelle, Ansicht von Osten

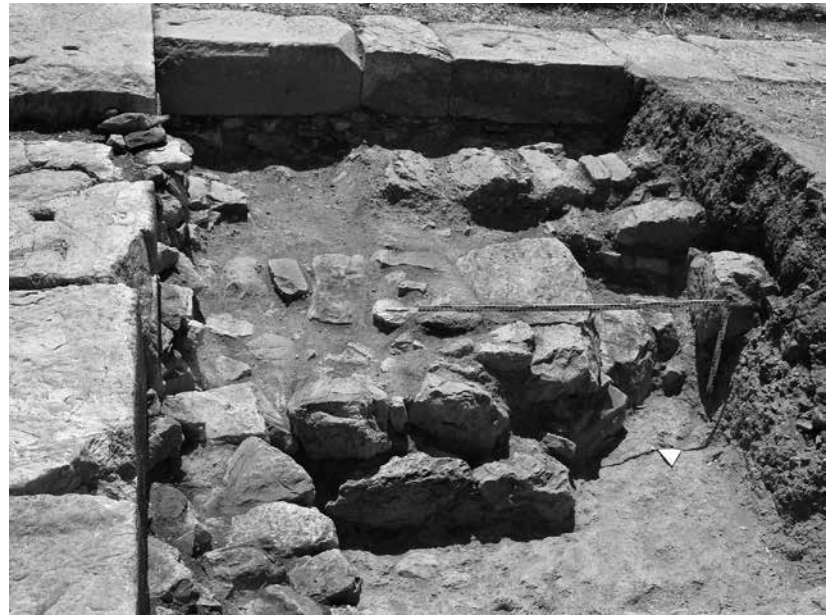
Abb. 57 PT 2006, SO-Ecke. Zwickel zwischen O- und S-Stylobat von Norden, im Vordergrund westliche Fortsetzung von Mauer A, dahinter Kanal und Mauer B

**118** Westlich des Stylobates (Abb. 57) besteht dieser »Toichobats« nur noch aus einer Stufe und liegt ca. 0,7 m höher. – Zu dieser Eigenart vgl. im übrigen die Mauern im Brunnenareal nordwestlich der Kirche: Schmaltz 2003, 16.
