## Simone Wolf – Pawel Wolf – Hans-Ulrich Onasch – Catharine Hof – Ulrike Nowotnick Meroe and Hamadab – Stadtstrukturen und Lebensformen im afrikanischen Reich von Kusch. Die Arbeiten der Kampagne 2010

# Meroë und Hamadab – Stadtstrukturen und Lebensformen im afrikanischen Reich von Kusch

Die Arbeiten der Kampagne 2010

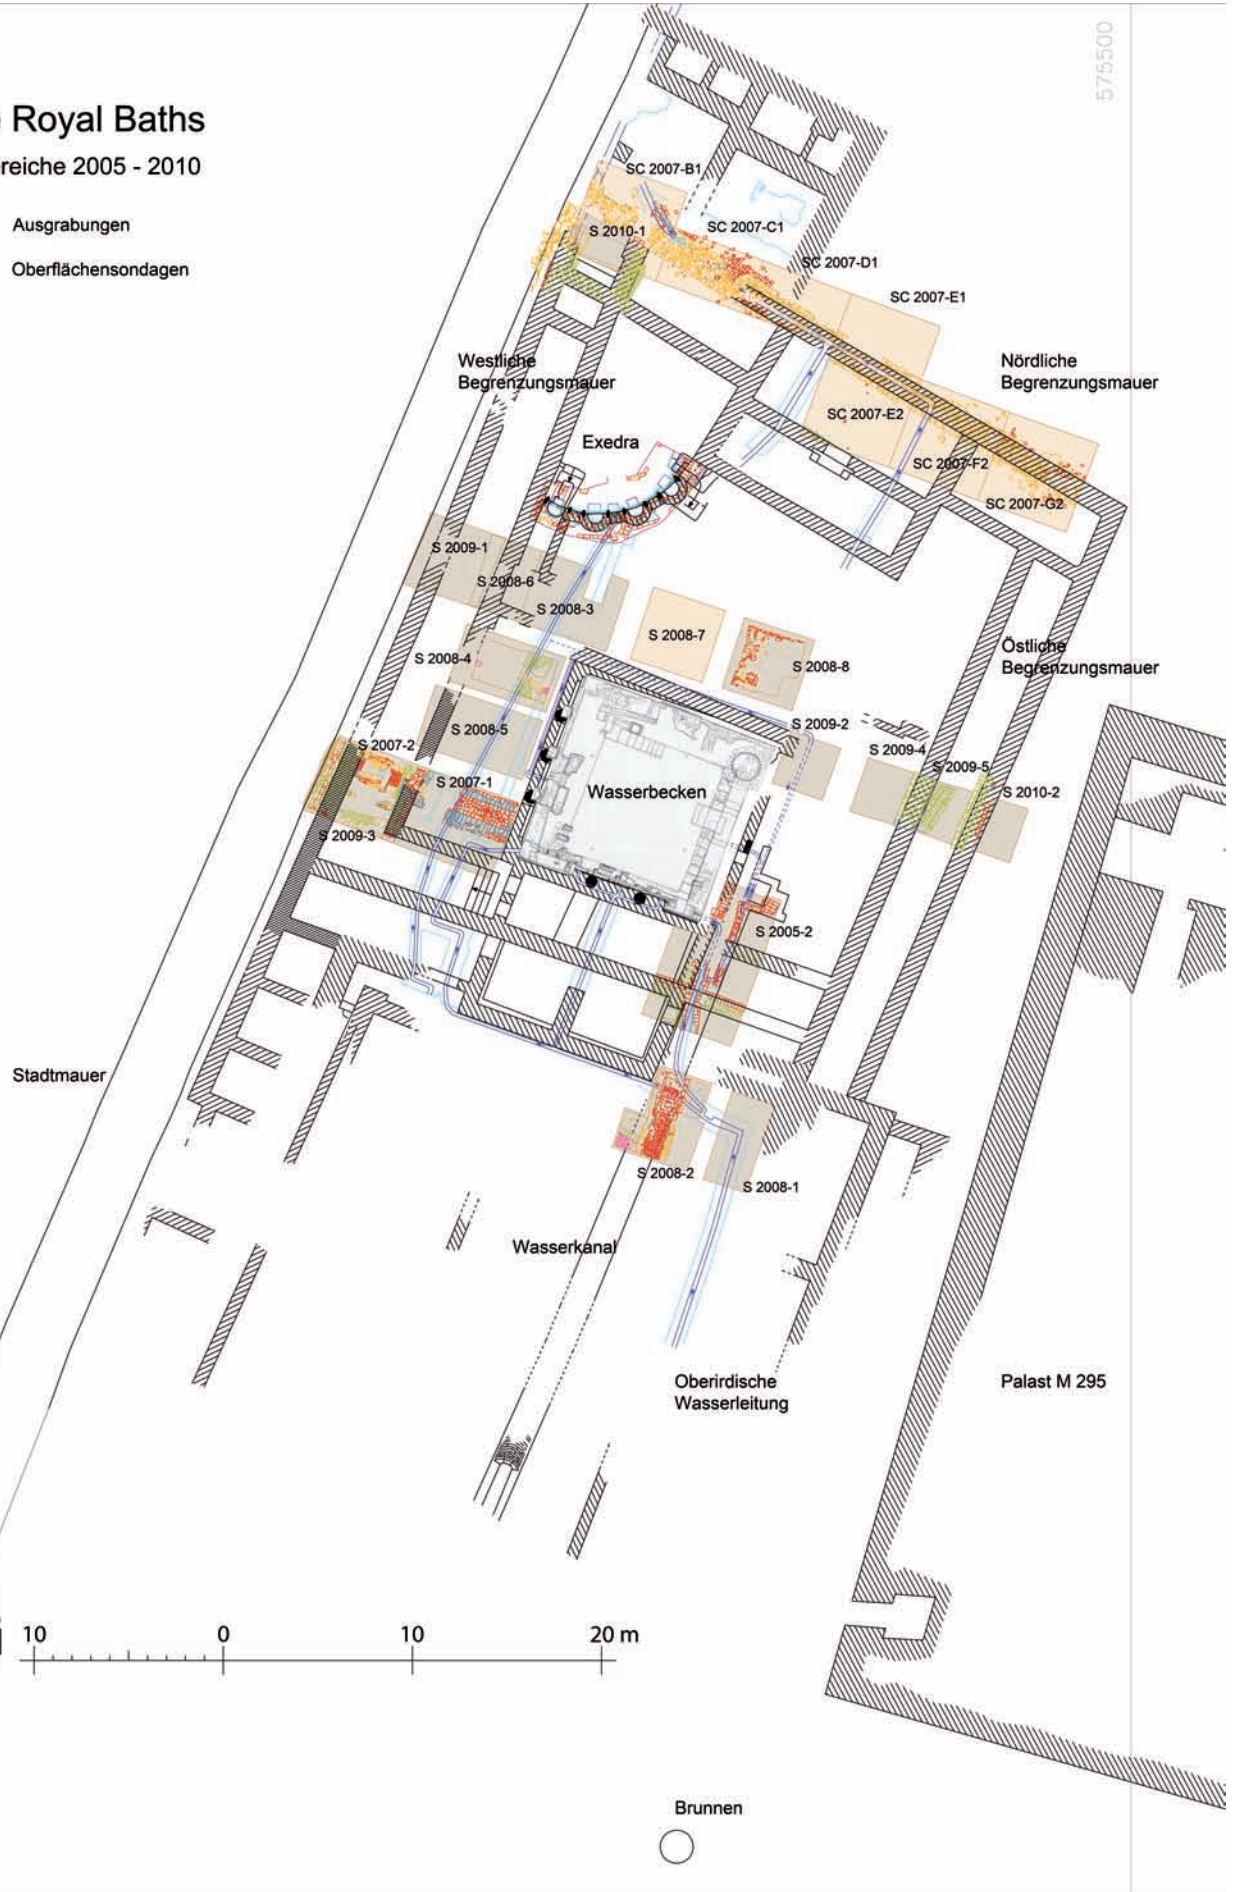
Abb. 1 Meroë, Royal Baths. Arbeitsbereiche 2005–2010 (M. 1:400)

In dem an der Westseite des Wasserbeckens zwischen Schutzbau und Stadtmauer weiter abgetieften Schnitt S 2008-04 (Abb. 1) bestätigten mehrere bis zu 40 cm mächtige Schichten mit überwiegend zerscherbter Keramik, aber auch Tierknochen und Holzkohlefragmenten, dass das Gelände vor der Errichtung der Stadtmauer<sup>10</sup> als Abfalldeponie genutzt wurde. Dieses Deposit wurde etwa 8 m östlich der inneren Stadtmauerseite über einen gewissen Zeitraum durch einen vermutlich künstlich errichteten Wall begrenzt – möglicherweise eine Schutzmaßnahme gegen Nilfluten (Abb. 2). Östlich dieses Walls weisen die Schichten ein Gefälle nach Osten auf, und entlang der Grenzlinie auf der Krone des Walles zeichnet sich ein schmaler Laufweg ab.

Nördlich des Schutzbaus im Schnitt S 2008-08 (Abb. 1) ist unter Garstang bis zu einer Tiefe von ca. 50 cm unter der heutigen Oberfläche gegraben worden, was in etwa der Unterkante der Gartenschicht rund um das Wasserbecken entspricht<sup>13</sup>. Darunter kamen Schichten mit Erdaushub bis hinunter zum gewachsenen Boden und Bauschutt zu Tage, die frühere Baumaßnahmen an den Royal Baths bezeugen (Abb. 4). Der gewachsene Boden wurde hier in der Nord-Ost-Ecke des Schnittes in einer Tiefe von ca. 2,30 m erreicht. Im nord-westlichen Teil der Schnittfläche ist deutlich eine große und tiefe Grube zu erkennen, die erst nach dem Abschluss einer ersten Phase von Baumaßnahmen an den Royal Baths von der damaligen Oberfläche bis in den gewachsenen Boden gegraben wurde. Die Grubenränder waren an der Südseite abgetrept (Abb. 5). Zwei in situ befindliche Sandsteinblöcke, zwei weitere verrutschte Sandsteinblöcke sowie Reste einer Brandziegelkonstruktion und im Profil erkennbare Absätze an der Südkante des Schnittes dürften als in die Grube hinabführende Stufen zu deuten sein.

In der äußersten nordwestlichen Ecke des Gebäudekomplexes wurde mit Schnitt S 2010-01 (Abb. 1) eine Sondage bis auf den gewachsenen Boden bei 3,30 m unter der heutigen Oberfläche abgetieft. Dies ist die bislang tiefste Stelle im Gelände der Grabungen. Auf einer mächtigen Sandlage über dem gewachsenen Boden befinden sich eine Siedlungsschicht mit Pfostenlöchern einer Rundhütte sowie die entlang der Stadtmauer schon mehrfach angetroffenen mächtigen Abfalldeposite mit sehr dichtem Keramikbruch. Die Fundamentlage der Stadtmauer liegt hier auf dem gleichen Niveau wie in den weiter südlich gelegenen Schnitten S 2009-01 und S 2009-03. Diese Beobachtung ist insofern wichtig, als dass sich dieses Niveau über eine Länge von mindestens 33 m sicher nur mit größeren Planierungen herstellen ließ, wir also bei den darunter liegenden Abfalldepositen mit stärkeren Umlagerungen zu rechnen haben.

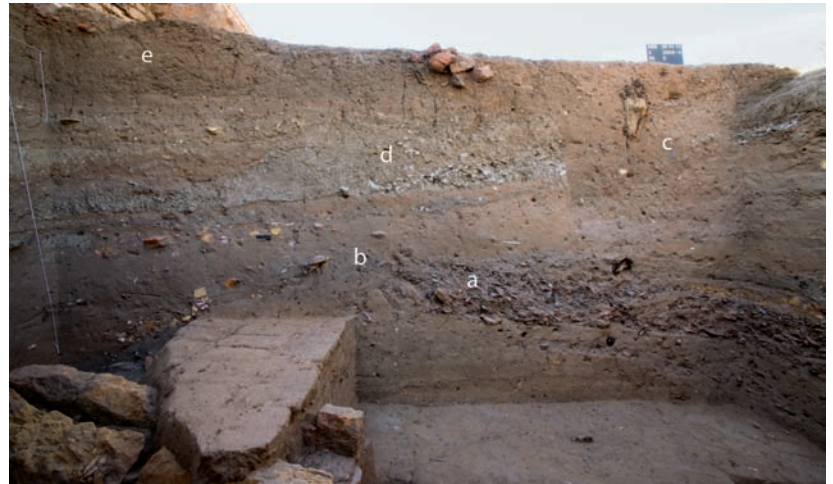
Abb. 2 Meroë, Royal Baths. Schnitt S 2008-04 westlich des Wasserbeckens, Süd-Profil. Im Vordergrund die Nord-Süd gerichtete Lehmziegelmauer mit Wasser-  
rinne. – a: Abfalldeposit mit Keramik. – b: Wall. – c: Suchgraben 1946. – d: Aushub des Wasserbeckens. – e: Garten

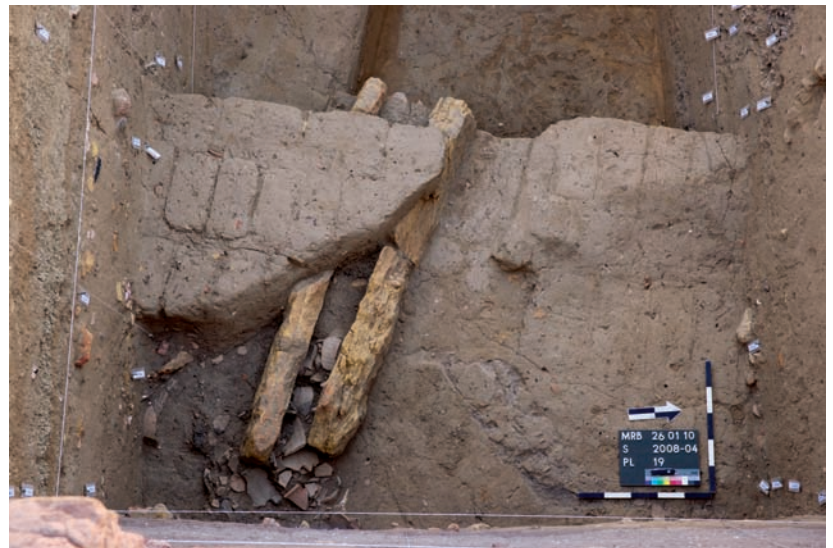
Abb. 3 Meroë, Royal Baths. Schnitt S 2008-04 westlich des Wasserbeckens, Planum 19. Ältere und jüngere Lehmziegelmauer mit Wasserrinne

Unter dem Wall befinden sich zwei mächtige, Nord-Süd ausgerichtete Lehmziegelmauern, die sich mit leicht unterschiedlicher Orientierung überlagern (Abb. 3). Die tiefer liegende ältere Mauer besitzt eine Mauerstärke von 3,5 Ziegeln oder 140 cm, die jüngere eine Stärke von 2,5 Ziegeln oder 95 cm. Reste einer Brandziegelvorblendung wurden bei keiner der Mauern gefunden. Durch die ältere Mauer verläuft eine U-förmige Wasserleitung aus Sandstein von 160 cm Länge, ca. 40 cm Breite und einer Höhe von 30 cm, mit einer Fließrinne von 20 cm × 20 cm als Wasserdurchfluss. Am Ost-Ende der Rinne – also stadtsseitig – lagen zahlreiche Keramikscherben, die den Durchfluss möglicherweise bereits zur Nutzungszeit der Mauer ganz oder teilweise blockiert haben (Abb. 3). Beim Bau der darüber liegenden jüngeren Mauer wurde die Rinne offenbar ohne Funktion im Fundament verbaut. Eine vergleichbare Rinne wurde bereits 2007 in annähernd gleicher Tiefe unmittelbar südlich des großen gedeckten Wasserkanals, der vom Wasserbecken unter der Stadtmauer hindurch Richtung Nil verlief, gefunden<sup>11</sup>.

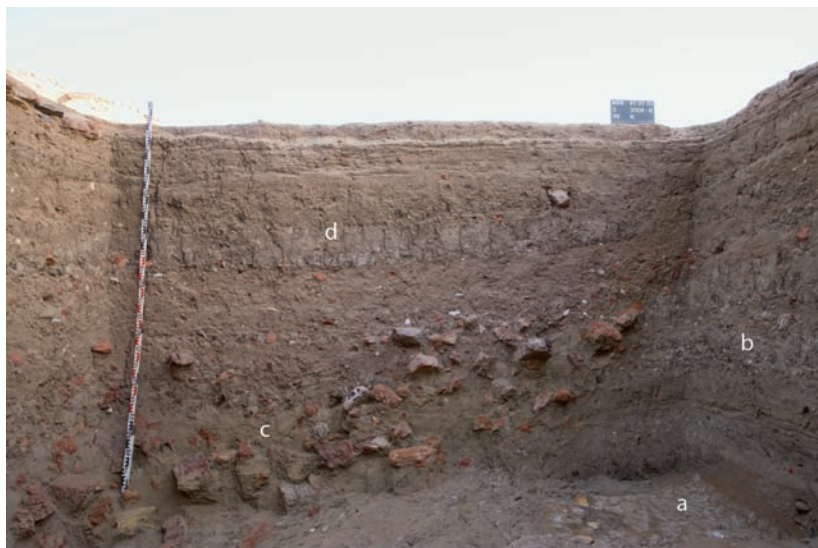
Abb. 4 Meroë, Royal Baths. Schnitt S 2008-08 nördlich des Wasserbeckens, Profil N. – a: Gewachsener Boden. – b: Aushub der älteren Bauphase. – c: Grube. – d: Aushub der jüngeren Bauphase

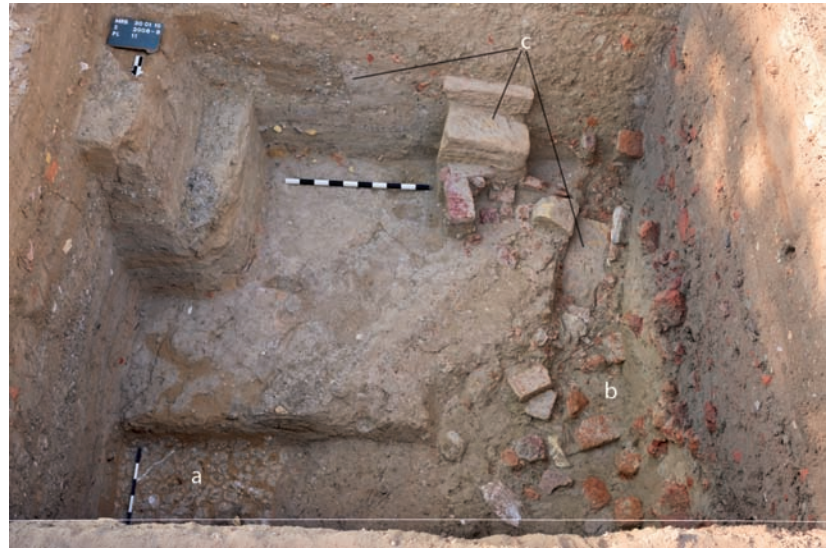
Abb. 5 Meroë, Royal Baths. Schnitt S 2008-08 nördlich des Wasserbeckens, Planum 11. – a: Gewachsener Boden. – b: Grube. – c: Treppenstufen

Die zur Nord-West-Ecke hin schmaler werdende Grube wurde bis zu einer Tiefe von 2,40 m freigelegt, ohne jedoch den Boden der Grube zu erreichen, deren Zentrum offenbar außerhalb der Schnittfläche zu suchen ist (Abb. 4. 5). In der Grubenverfüllung befanden sich große Brandziegelfragmente und zahlreiche größere Fragmente von wasserfestem Putz, wie er bislang lediglich vom Boden und der Wand des Wasserbeckens, den Umgängen um das Wasserbecken und der Exedra bekannt ist. Wichtig erscheint in diesem Zusammenhang die Beobachtung, dass die Grube in die gesamte Schichtfolge bis hinab in den gewachsenen Boden einschneidet, wobei die Schichten bis in eine Tiefe von 1,80 m unter der Oberfläche aus eingeebnetem Aushub des nahen Wasserbeckens zu bestehen scheinen und damit Resultat einer ersten Bauphase an den Royal Baths sein müssten. Alle diese Schichten – der Beckenaushub der ersten Phase und die Grubenverfüllung – sind nochmals mit umgelagertem Aushub bedeckt. Die gesamte Schichtfolge lässt sich nur so interpretieren, als dass größere Teile des Wasserbeckens in einer zweiten Bauphase neu gestaltet wurden, wobei nicht nur Teile des wasserfesten Putzes entfernt, sondern auch Teile des Beckenbodens erneut aufgedigelt wurden. Welche Funktion die tiefe Grube nördlich des Wasserbeckens in diesem Zusammenhang besaß und

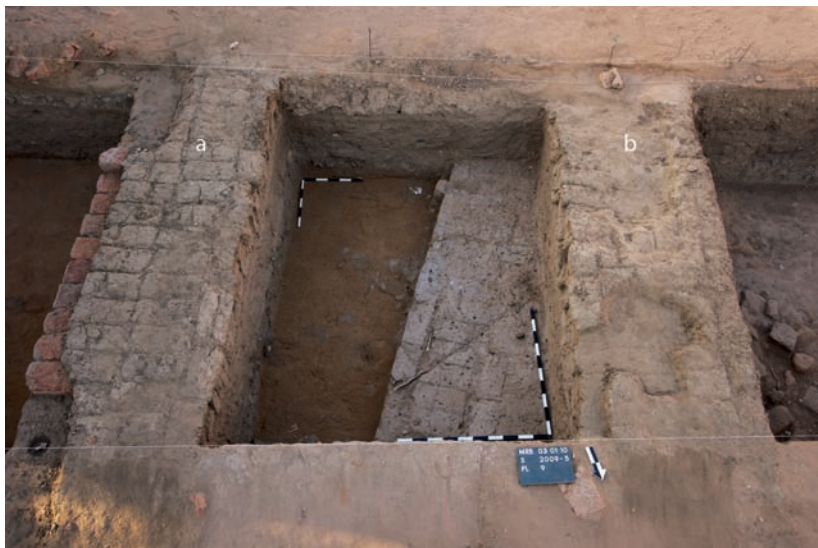
Abb. 6 Meroë, Royal Baths. Schnitt S 2009-05 östlich des Wasserbeckens, Planum 09. – a: Äußere östliche Begrenzungsmauer. – b: Innere östliche Begrenzungsmauer

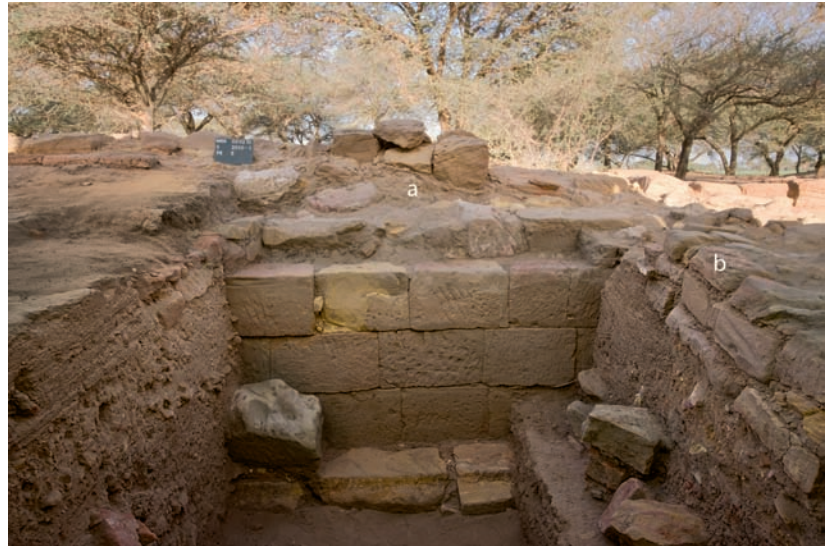
Abb. 7 Meroë, Royal Baths. Schnitt S 2010-01 im Nordwesten des Areals, Profil W. – a: Stadtmauer. – b: Nördliche Begrenzungsmauer

Die Stadtmauer erreicht in diesem Bereich eine Gesamthöhe von 2,40 m, gemessen von der Unterkante des Fundaments bis zur am höchsten erhaltenen Stelle des Kernmauerwerks. Es haben sich über der Fundamentlage noch drei Lagen Sichtmauerwerk bzw. 1,15 m der Innenschale sowie zusätzlich zwei bis drei Lagen des Mauerkerne erhalten (Abb. 7). Ihre Gesamtstärke beträgt ca. 5 m. Während die Höhe der Mauer hier derjenigen in den beiden südlicheren Schnitten recht genau entspricht, ist die Stärke um 50 cm größer, als dies in den anderen Schnitten feststellbar war<sup>15</sup>. Dies dürfte daran liegen, dass in den südlichen Schnitten die Außenkontur der Mauer nicht so deutlich zu Tage tritt wie im Schnitt S 2010-01, wo sie über eine längere Strecke mit einer deutlichen Steinlage erhalten ist.

Der Aufbau der Mauer mit seinen geglätteten Außenschalen und dem Kern aus großformatigen bruchrauen Blöcken ohne Verbund zwischen Schalen und Kern entspricht dem bisher Festgestellten in den südlichen Schnitten. Es lassen sich aber auch leichte Abweichungen zur bisher vorgefundenen Mauertechnik der Stadtmauer beobachten, die das Gesamtkonzept des Maueraufbaus jedoch nicht in ein anderes Licht tauchen. So besteht das Sichtmauerwerk hier allem Anschein nach ausschließlich aus Läufern, die dem Kernmauerwerk ohne Bindung vorgeblendet sind. Der Zwischenraum zwischen Vorblendschale und Kernmauerwerk ist dadurch etwas schmaler. Beim Kern lassen sich in der ersten Reihe hinter dem Sichtmauerwerk in der obersten Lage sowohl quer als auch längs zum Mauerverlauf verlegte Blöcke beobachten, wobei letztere an den anderen Stellen des Kernmauerwerks offenbar nur zur Herstellung der gewünschten Mauerdicke verwendet wurden. Eine Funktion im Sinne von Bindern und Läufern hatten diese im Wechsel verlegten Blöcke nicht. Anders als im Schnitt S 2009-01, in dem die Steine der Sockellage quer zur Mauerrichtung verlegt sind, besteht das Bankett hier wie im Schnitt S 2009-03 aus Blöcken, die längs zur Mauerrichtung liegen. Auslassungen als Fassung für Pfosten sind im Bankett hier nicht vorhanden, allerdings wurden unmittelbar vor dem Bankett entsprechend große Pfostenlöcher entdeckt.

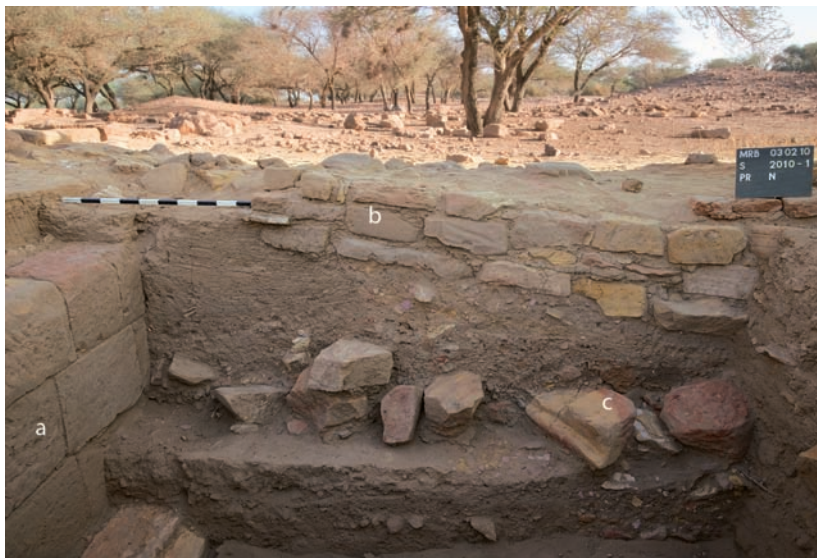
Abb. 9 Meroë, Royal Baths. Schnitt S 2010-01 im Nordwesten des Areals, Profil N. – a: Stadtmauer. – b: Nördliche Begrenzungsmauer. – c: Fragmente des Tordurchgangs

Der Anschluss der nördlichen Begrenzungsmauer der Royal Baths an die Stadtmauer ist in den oberen Lagen durch die Grabungen Garstangs bereits stark gestört worden. Im Profil zeigt sich aber, dass das aus Sandsteinblöcken bestehende Fundament der Begrenzungsmauer in Richtung auf die Stadtmauer hin stark ansteigt und mit immer kleiner werdenden Blöcken auf dem erhaltenen Sichtmauerwerk der Stadtmauer aufliegend ins beschädigte Kernmauerwerk geführt ist (Abb. 9). Deutlich wird jedenfalls, dass es sich bei diesem westlichsten Abschnitt der nördlichen Begrenzungsmauer um eine späte

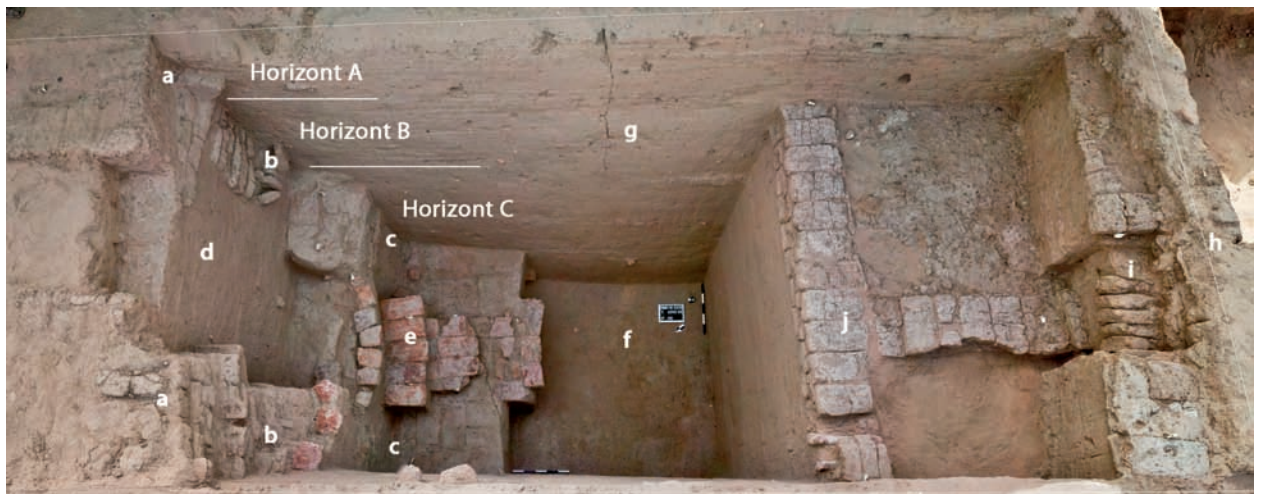
Abb. 13 Schnitt 2010-03 durch die Hauptstraße, Aufsicht von West. – a: Gebäudereste des jüngsten Besiedlungshorizontes A. – b und c: Gebäudereste der Bauten aus den älteren Horizonten B und C. – d: Straße H 2006. – e: Schwellen aus Brandziegeln von Umbauphasen der Besiedlungsperiode C. – f: Ältestes Begehungsniveau der Hauptstraße. – g: Querprofil durch die Hauptstraße. – h: 3. Bauphase des Hauses H 1600. – i und j: 2. und 1. Bauphase des Hauses H 1600

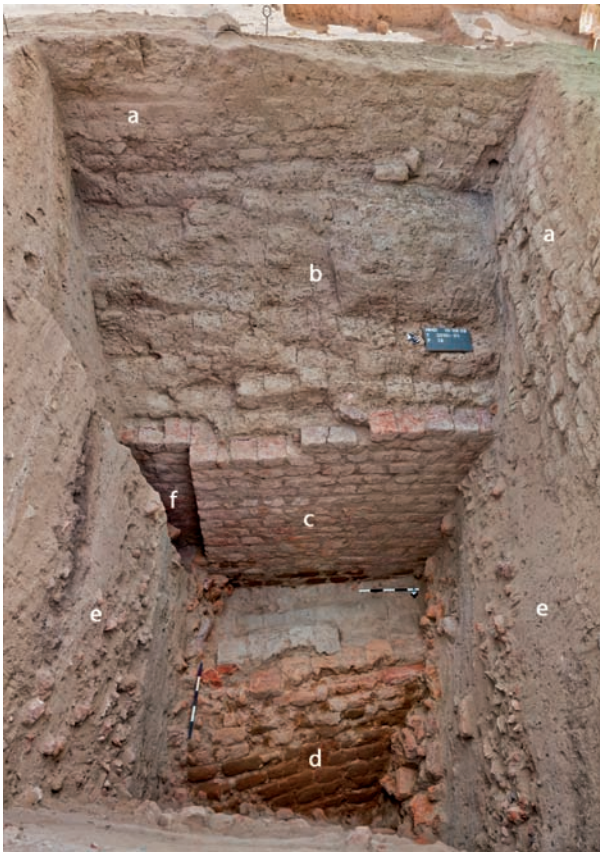
Abb. 14 Aufsicht von Süd. – a: Spätere Hofmauern eines Grundstückes der Unterstadt. – b: Mauerkernel der Stadtmauer. – c: Brandziegelschale der Stadtmauer. – d: Abgestürzter Block der Stadtmauer. – e: Schutt- und Abfallschichten. – f: Mauernische

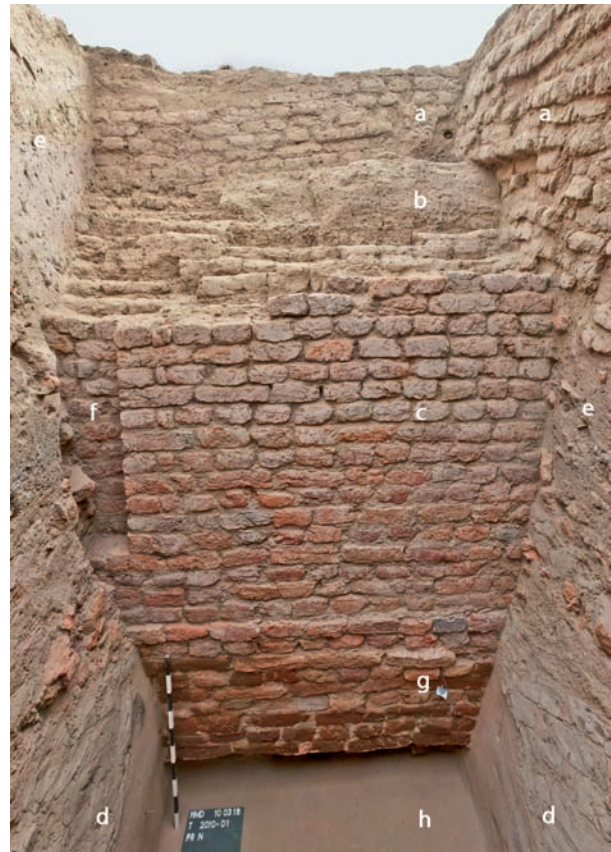
Abb. 15 Nordprofil. – a: Spätere Hofmauern eines Grundstückes der Unterstadt. – b: Mauerkernel der Stadtmauer. – c: Brandziegelschale der Stadtmauer. – d: Abgestürzter Block der Stadtmauer im Profil. – e: Schutt- und Abfallschichten. – f: Mauernische. – g: Fundament. – h: Sanddüne

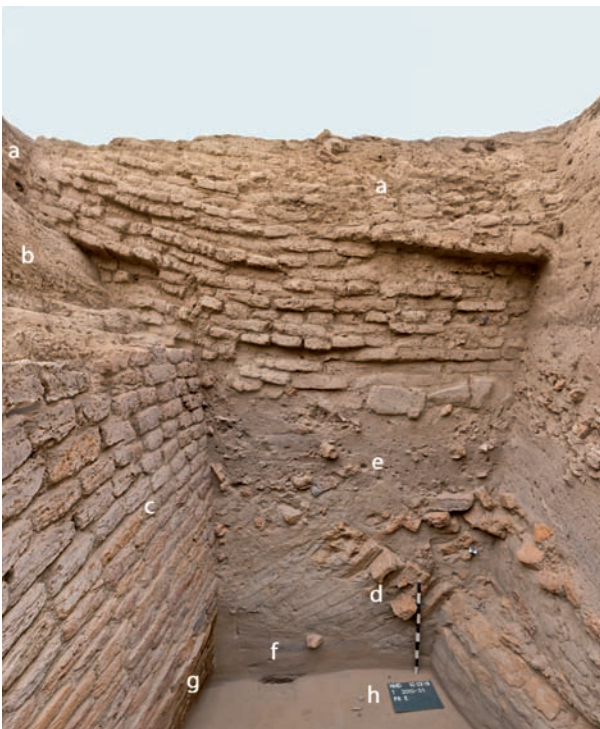
Abb. 16 Ostprofil. – a: Spätere Hofmauern eines Grundstückes der Unterstadt. – b: Mauerkernel der Stadtmauer. – c: Brandziegelschale der Stadtmauer. – d: Abgestürzter Block der Stadtmauer im Profil. – e: Schutt- und Abfallschichten. – f: Pfostenloch. – g: Fundament. – h: Sanddüne

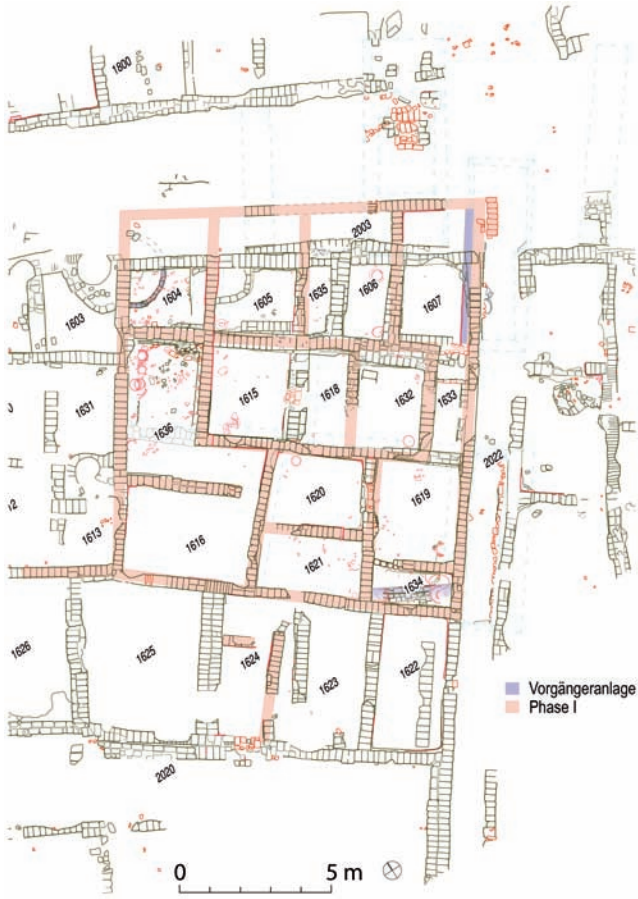
Abb. 18 a–c Hamadab, Nordhügel. Oberstadt, Haus H 1600, Phasen I–III (M. 1: 250)

Der Nordost-Bereich des Blocks H 1600, das sog. Grundhaus der Kampagne 2008, war nochmals Gegenstand der Untersuchungen der Kampagne 2010 (Abb. 18. 19)<sup>43</sup>. Ziel war es, die Entwicklung des Hauses nachzuzeichnen, Änderungen in der Grundrissdisposition und Raumnutzung aufzuspüren und seine Anbindung an die Straßen zu klären. Das Haus konnte bis auf seine frühesten Mauerverläufe ergraben werden. Es gründet auf älteren Mauern eines klar zu unterscheidenden Vorgängerbaus, dessen Strukturen in 1,2 m Tiefe zu Tage treten. Von elementarer Bedeutung – auch um die Gesamtentwicklung von Hamadab zu verstehen – sind die gewonnenen Erkenntnisse zur Veränderung der Nordfassade des Hauses.

Trennwände wurden eingezogen und bestehende Mauern aufgestockt oder auf 1,5 bis 2 Steine verstärkt. Das hauptsächlich feststellbare Ziegelmaß beträgt 19 cm × 36 cm. Dass auch die zurückgesetzte Straßenfassade aufgedoppelt wird, spricht für eine vertikale Hauserweiterung um ein zusätzliches Geschoss. Dieser Umbau markiert einen klaren Wandel in der Struktur des Hauses. Die Phase III entspricht dem jüngsten erhaltenen Bauhorizont A der Oberstadt.

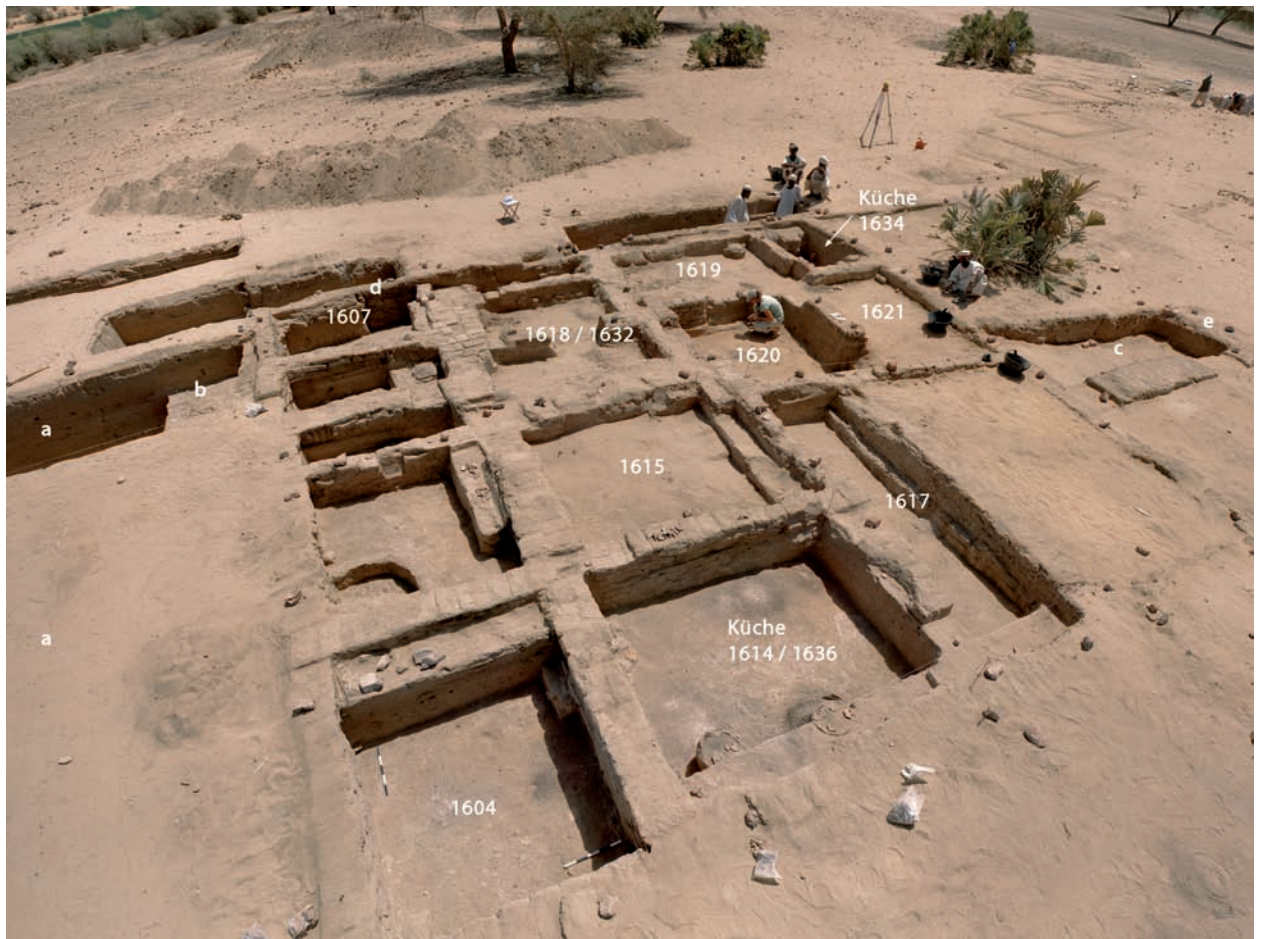
Abb. 19 Hamadab, Nordhügel, Oberstadt, Haus H 1600 von Nordwesten während der Ausgrabung. – a: Hauptstraße. – b: In die Hauptstraße hineinragende Phase I des Hauses. – c: Südliche Erweiterung der Phase II. – d: Nordöstlicher Eingang. – e: Südlicher Eingang

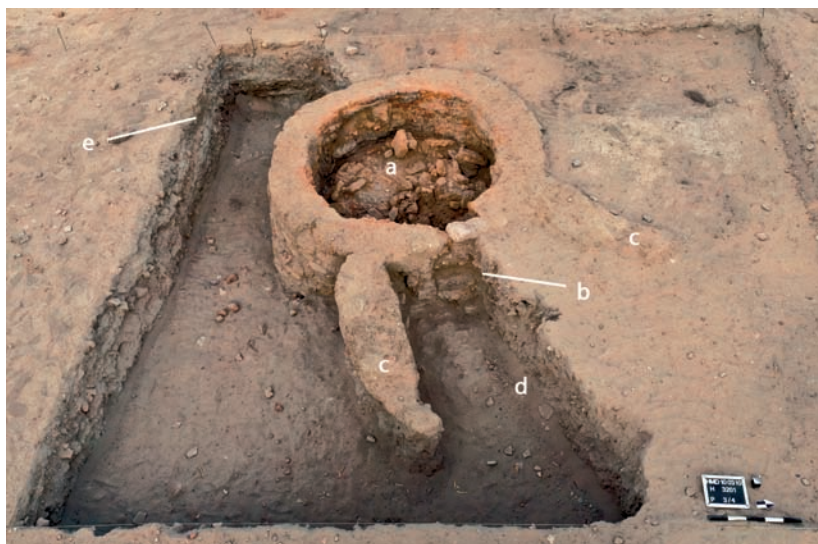
Abb. 22 Hamadab, Nordhügel. Unterstadt, Keramikofen H 3201. – a: Feuerungskammer mit den Resten der eingestürzten Ziegeldecke. – b: Befeuerungsluke. – c: Seitliche Mauern. – d: »Heizergrube«. – e: Aschehalden mit Fehlbrandscherben

Die Ausgrabung eines der Öfen (H 3201) brachte den unteren Teil eines sog. stehenden Doppelkammerofens zu Tage (Abb. 22), bei dem die Hitze aus einer Feuerungskammer in den darüber liegenden Brennraum geleitet wird. Die Kammer ist noch etwa 1 m hoch erhalten, ihr Innendurchmesser beträgt 1,5–1,7 m. Die 40 cm starken Seitenwände sind aus Lehmziegeln in abwechselnden Binder- und Läuferlagen gemauert und innen mit Lehm ausgekleidet. Überreste von Mauerpfeilern und eines Gewölbeansatzes aus Lehmziegeln an der Kammerinnenwand lassen Stützbögen mit Wölbkappen als tragende Konstruktion für die Gewölbedecke zwischen Feuerungs- und Brennraum vermuten, auf die das Brenngut gestellt wurde. Eine solche mit Luftlöchern

versehene Decke war bei einem der von Garstang in der Keramikwerkstatt M 620 in Meroë ausgegrabenen Öfen noch erhalten<sup>51</sup>. Sich kreuzende Gewölbestreben stützten auch die Ziegeldecken der Öfen in Abdel Qadir und Debeira in Unternubien<sup>52</sup>.

Über die Konstruktion der oberen Brennkammer kann nur spekuliert werden: Aufgrund besser erhaltener Exemplare werden diese zylindrischen Öfen als Schachtofen und nicht als geschlossene Kuppelöfen interpretiert<sup>53</sup>. Ihre nach oben offenen Brennkammern besäßen demzufolge nur temporäre Abdeckungen, beispielsweise aus allseits verfügbarem Keramikbruch oder anderem Material. Solche Öfen wurden von oben beschickt und mussten bei jedem Feuerungsvorgang neu abgedeckt werden.

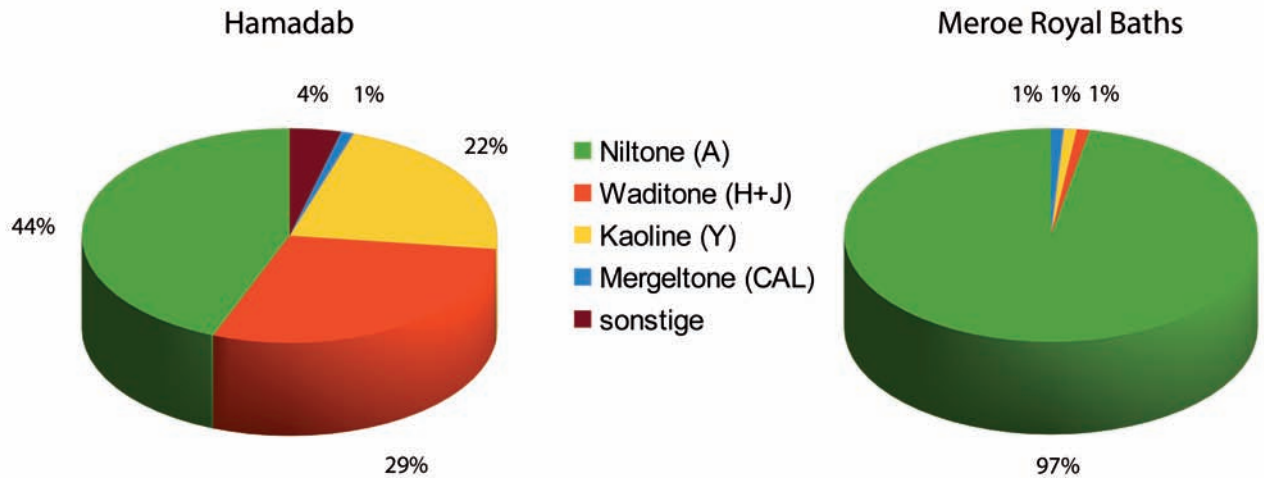
Abb. 27 Hamadab und Meroë, Royal Baths. Relative Häufigkeit der makroskopisch bestimmten Ausgangsmaterialien je Fundort auf Basis der archäometrisch ermittelten Tonarten. Die Prozentzahlen beruhen für Meroë auf etwa 2 500, für Hamadab auf ca. 1 700 Datensätzen der Kampagnen 2007–2010 (Stand Mai 2010)
