Haselberger, Lothar

Architekturforschungen in Didyma II. Die unfertig stehende Säule des Apollontempels: ein Tiefpunkt antiker Säulenplanung

Archäologischer Anzeiger, 2023/1

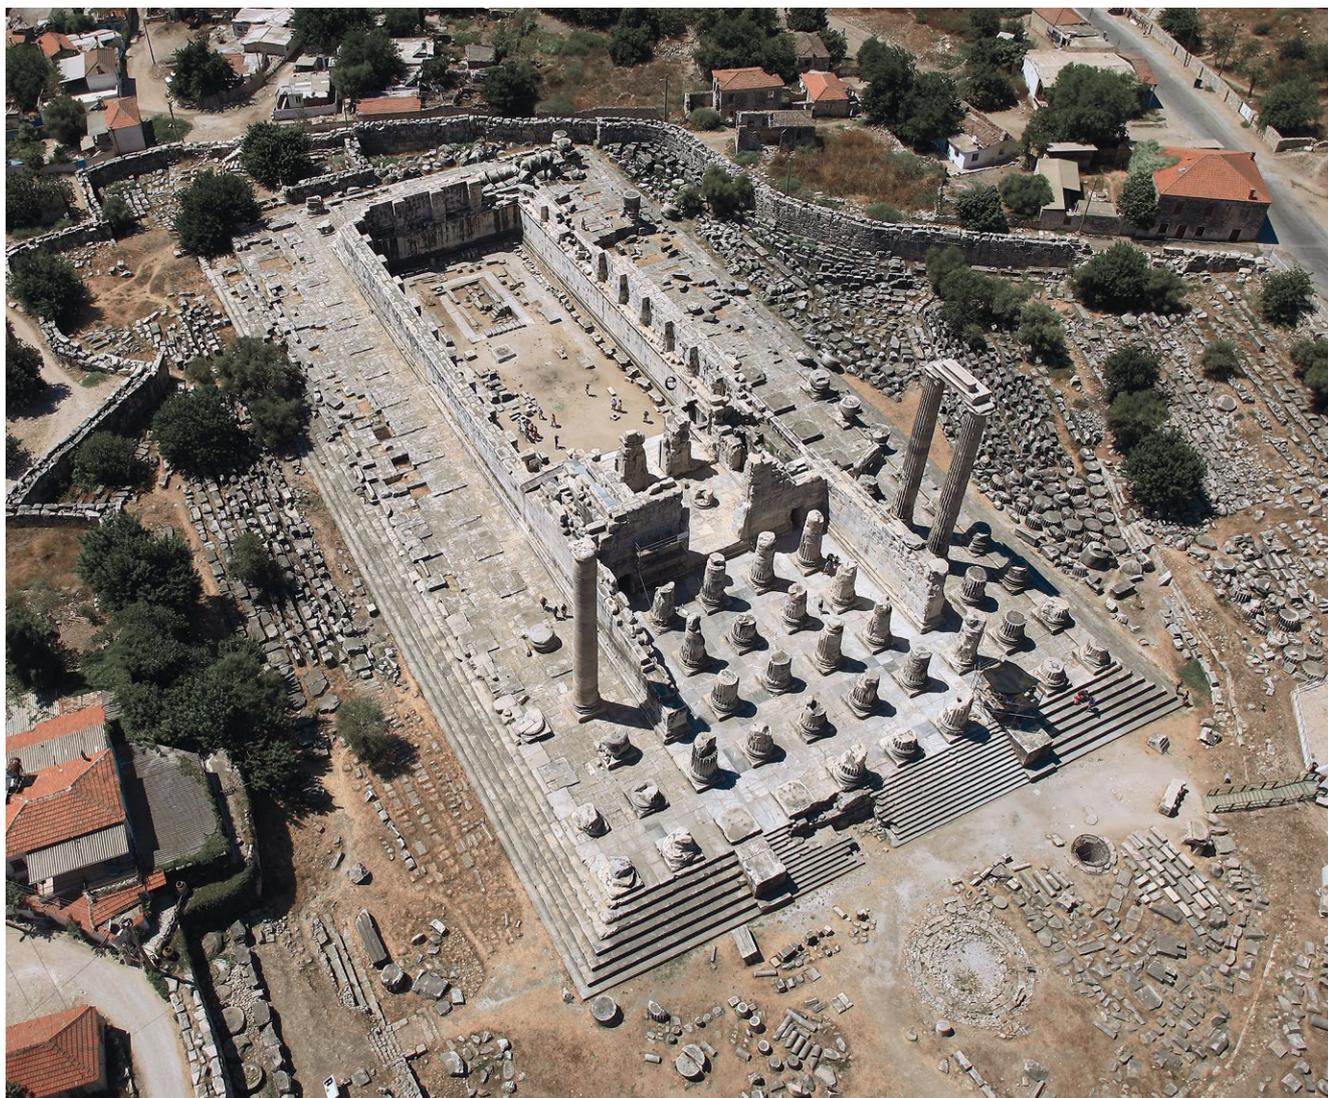
1

Abb. 1: Didyma, Apollontempel. Luftbild von Südwesten, 2011. Die unfertig stehende Säule wie auch das Paar kannelierter Säulen stehen noch in voller Höhe von knapp 20 m. Die drei Säulen wurden 2021 restauriert und erstmals vollständig dokumentiert. e = Ort des Entasis-Werkrisses.

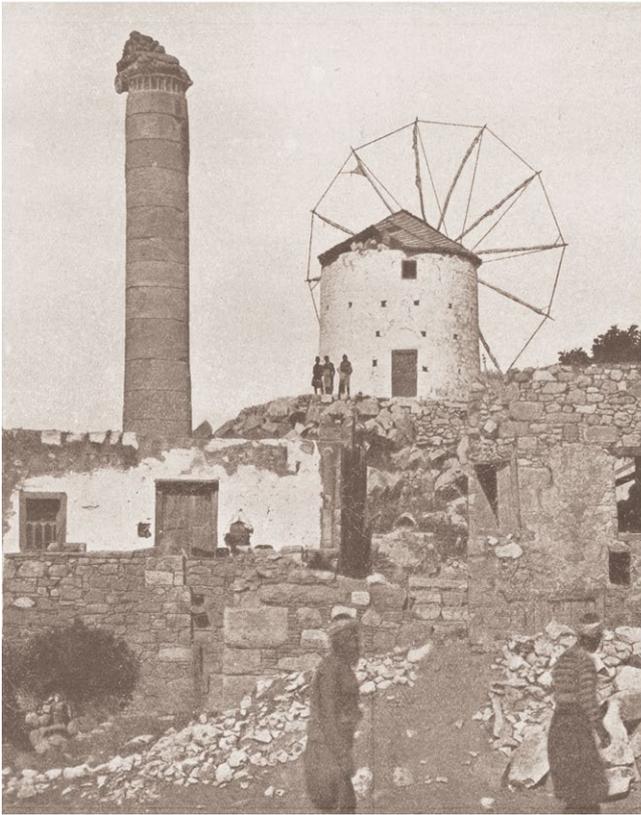
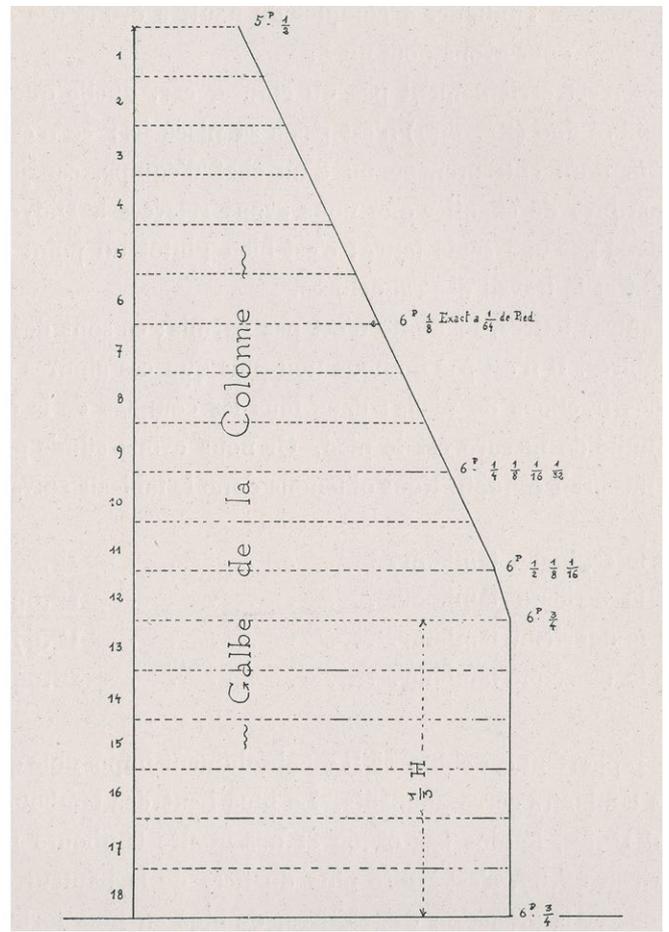
Abb. 2: Links: Didyma, Frontansicht des Tempels um 1900, vor Freilegung des Baus 1906–1925 mit unfertig stehender Säule. Rechts: antike Durchmesserangaben dieser Säule, wie 1904 publiziert; nur vier Durchmesserwerte in mittlerer Schafthöhe waren bekannt.

te. Der Forschung war die Säule bereits um 1900 durch ihre antiken Zahlenmarken aufgefallen, welche, zum Teil bis auf Bruchteile von $\frac{1}{32}$ Fuß genau, die geringfügig abnehmenden Trommeldurchmesser bezeichnen (Abb. 2). Diese Zahlenangaben sowie die seltsam eingezogene Flaschenform des Säulenschafts gaben 1983 Anlass zu einer Vermutung (Abb. 3), die 1989 durch tachymetrische Durchmesserbestimmung zweier Säulentrommeln bekräftigt und nach Vermessung des gesamten Schafts im Jahr 2001 zur Gewissheit wurde. Die technisch mit größter Sorgfalt ausgeführte Riesensäule hätte, wenn fertiggestellt, einen schwer verständlichen Anblick geboten: Die Einziehung ihres Schafts ist derart stark, dass sich dessen Mantellinien nicht einmal geradlinig, sondern nur mit einer *Innenkrümmung* hätten fertigstellen lassen! Die jüngsten, hier vorgestellten Ergebnisse der umfassenden Säulendokumentation von 2021 haben dieses Ergebnis in zuvor nicht erreichtem Detail erhärtet. Was ich 1983 ungläubig als Verdacht belassen musste, hat sich inzwischen zu unabwiesbarer Realität verdichtet, die ganz zu verstehen – und zu akzeptieren – mir immer noch schwer fällt¹.

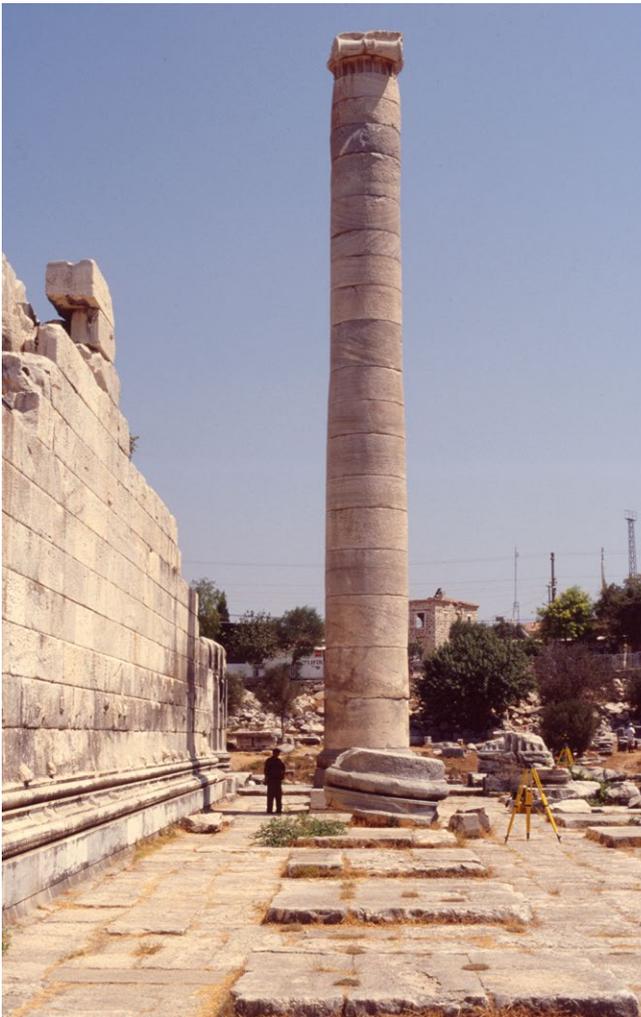
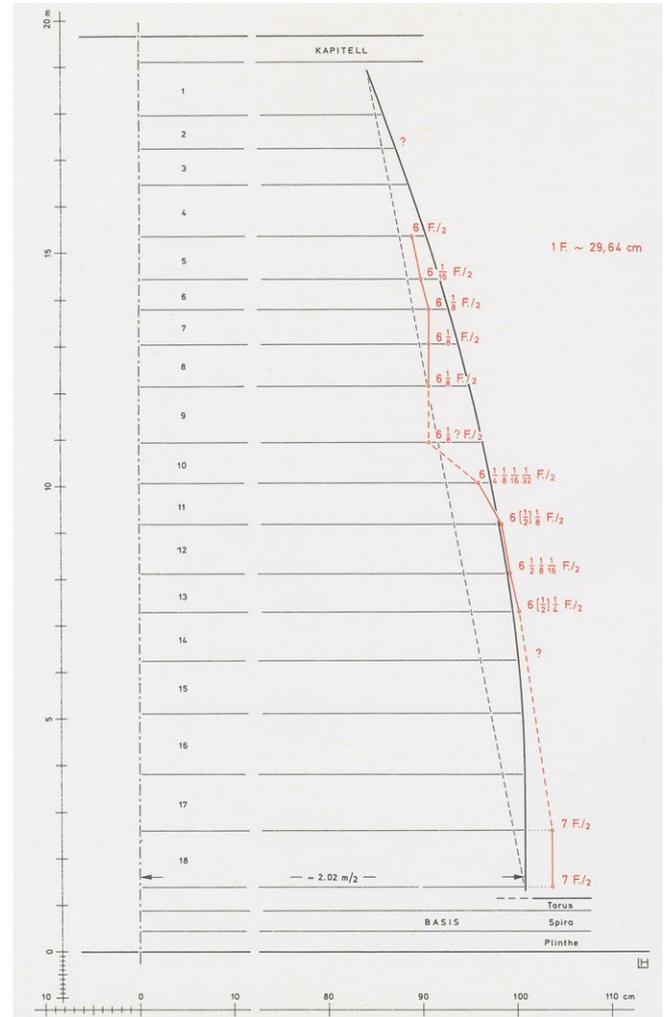
Abb. 3: Didyma, Apollontempel. Unfertige Säule mit »flaschenförmig« eingezogener Umrisslinie. Links: Ansicht von Westen; rechts: antike Zahlennotationen, wie 1983 vorgestellt, in klarer Entsprechung des sichtbaren Eindrucks; hinzugesetzt ist die Umrisskurve (mit gestrichelter Sehne) nach Angabe des Entasis-Werkrissees. Zählung der Trommeln wie 1904.

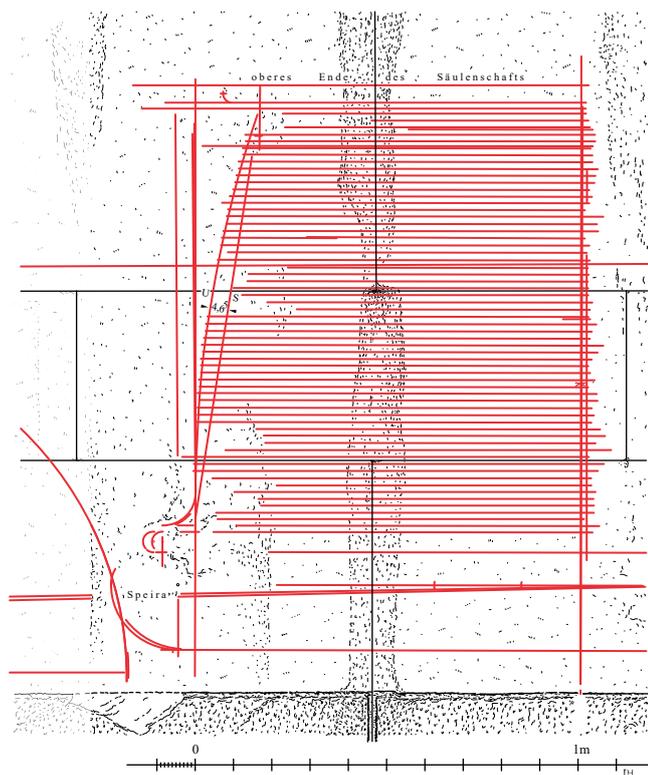
4

Abb. 4: Didyma, Apollontempel. Entasis-Werkriß (um 240 v. Chr.) mit maßstäblich verkürzter Säulenhöhe (M. 1 : 20). Die Umrisskurve der Entasis wurde als flacher Kreisbogen gezogen, dazu die Sehnenlinie. Die Radien der Schaftdurchmesser behielten ihre wirkliche Größe; Schaftabläufe und Wulstprofil der Basis blieben unverkürzt.

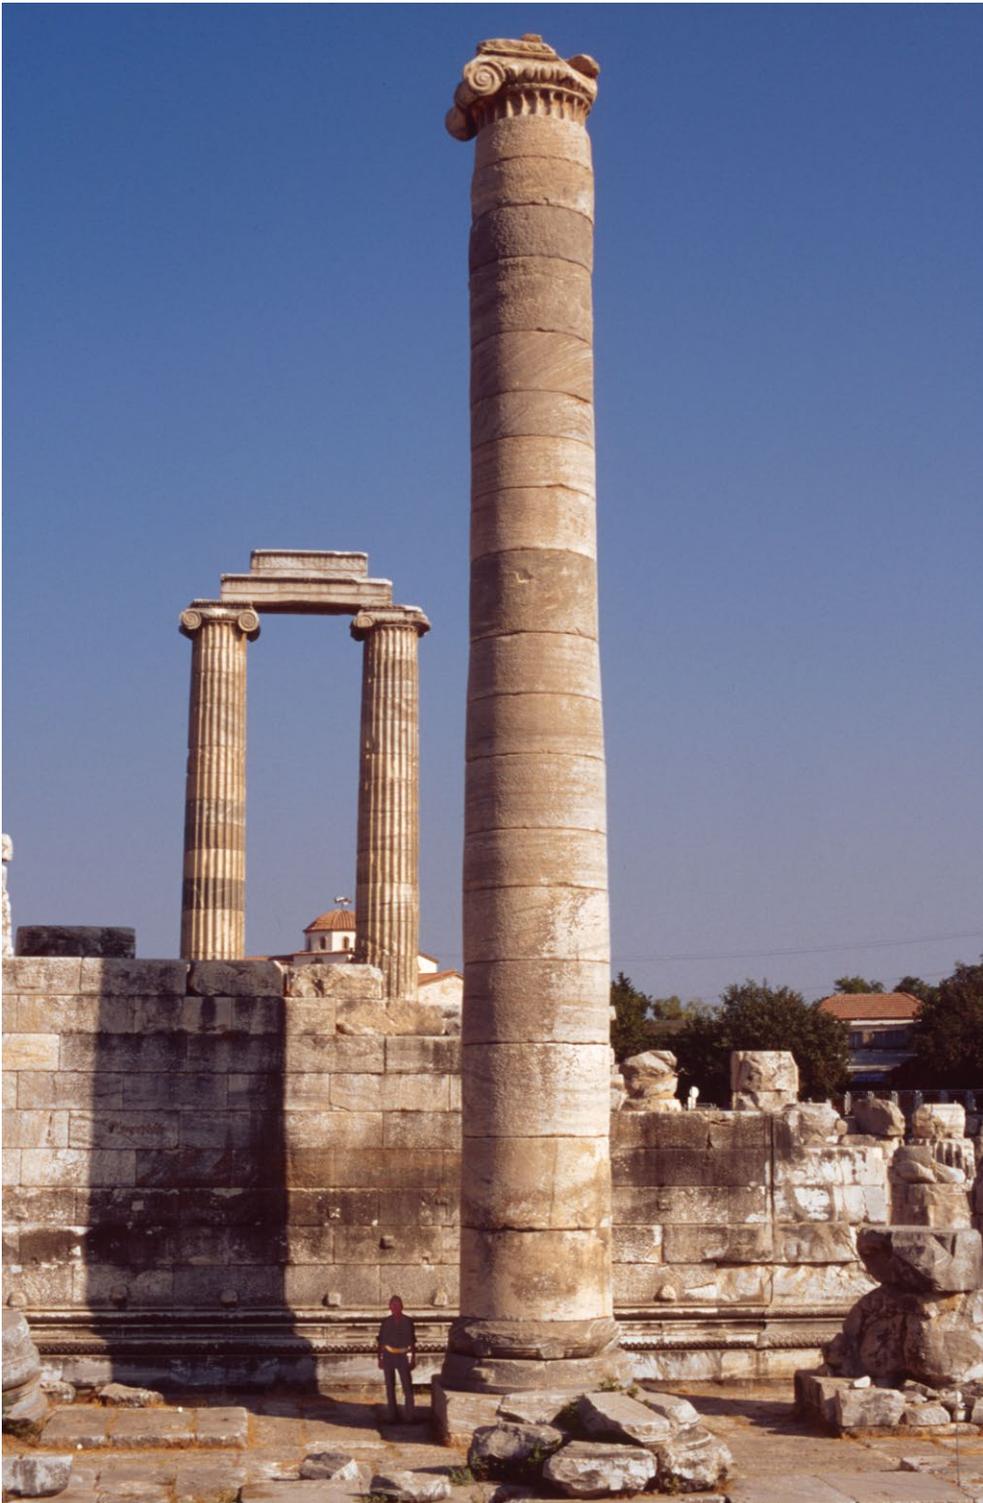
5

Abb. 5: Didyma, Apollontempel. Südflanke mit unfertig belassener Säule, das eingezogene Umrissprofil des bossierten Säulenschafts ist auch mit bloßem Auge gut erkennbar. Im Hintergrund das fertiggestellte, kannelierte Paar aufrecht stehender Säulen der Nordflanke.

6 Die flaschenartige Form des Schaftumrisses der unfertig stehenden Säule des Apollontempels, mit ihrer auffallend starken Einziehung im Mittelbereich des Schafts, ist auch mit bloßem Auge unschwer erkennbar (Abb. 5). Diese Besonderheit des Umrisses entspricht den Angaben der Zahlenzeichen, die, jeweils nach unten gekehrt, auf einer der Glättungsflächen am unteren Rand der Trommeln dieser Säule stehen und – wie seit 1904 unbezweifelt – grundsätzlich als Fußmaß-Notationen des jeweiligen Trommeldurchmessers zu verstehen sind.

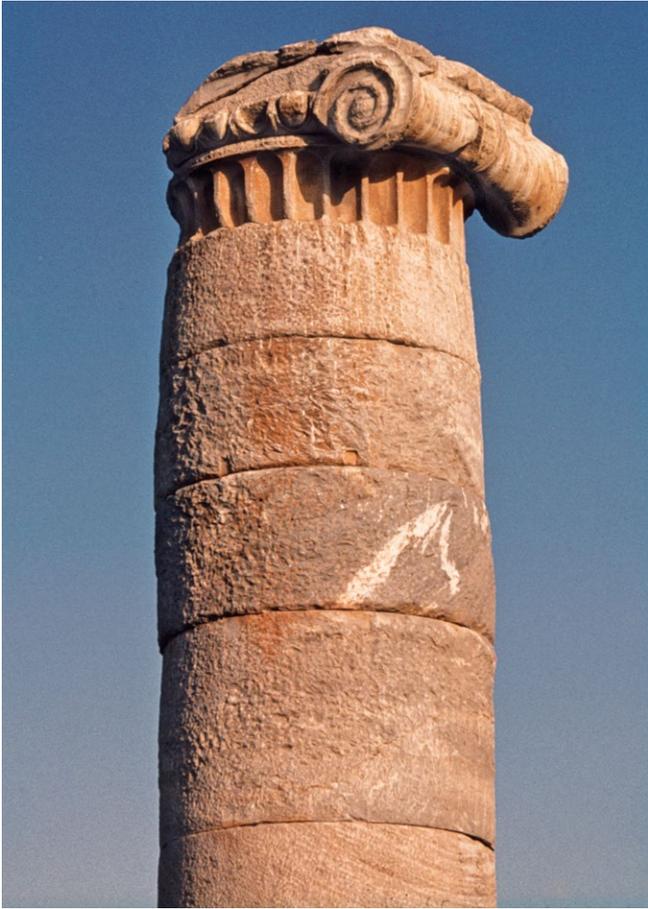
7

Abb. 7: Didyma, Apollontempel. Oberster Teil der unfertigen Säule, von Nordwesten. Kapitell und Halsteil der obersten Trommel sind fertig ausgearbeitet. Der übrige Teil des Schafts steht noch in Bosse und sollte, nach üblichem Arbeitsablauf, erst an der stehenden Säule kanneliert werden.

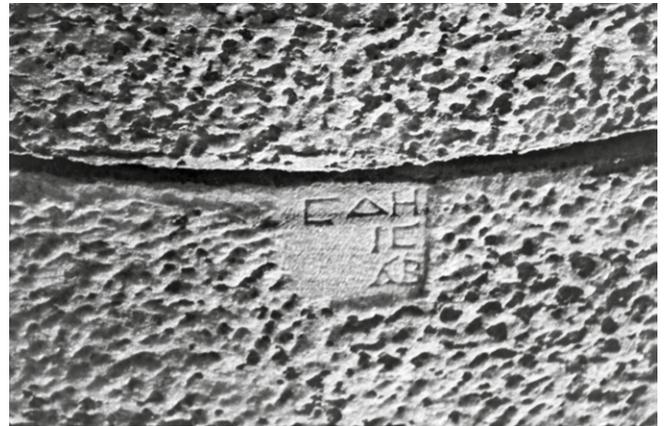
Abb. 9: Didyma, Zahlenzeichen der Trommel Nr. 9 in aufrechter Position, wie auf dem Werkboden eingespitzt: Zeile 1: $\square \Delta H = 6\frac{1}{4} \frac{1}{6}$; Zeile 2: $I \square = \frac{1}{16}$; Zeile 3: $\Lambda B' = \frac{1}{32}$. Mit $6\frac{15}{32}$ [Fuß] erreichte die Maßangabe eine Genauigkeit von knapp 1 cm. Zum Versatz wurde die Trommel umgedreht.

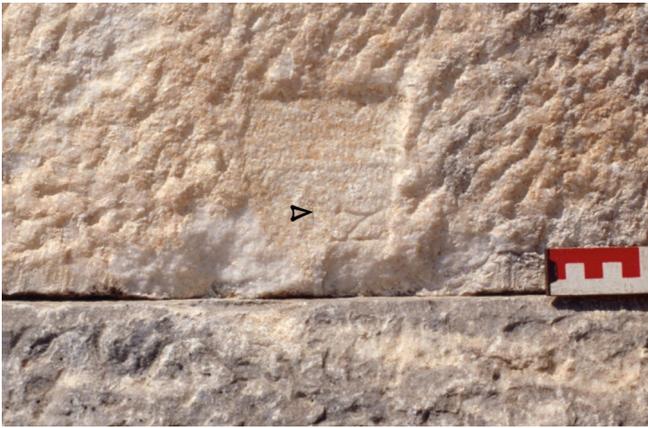
10 Zur Bossierung der Trommeln ist zu vermerken, dass nur an der untersten, weitgehend unverwitterten Trommel detaillierte Befundbeobachtungen möglich waren. Die Glättungsflächen an der Unterkante ihres Bossenmantels sind dort etwa $\frac{1}{2}$ –1 cm vertieft, lassen aber zugleich erkennen, dass sie nicht schon die endgültige Schaftoberfläche der Säule anzeigen. Eine umlaufende, nicht mit letzter Feinheit ausgeführte Kantenabschrägung entlang der Trommelfuge bezeugt vielmehr, dass man für die letzte, glättende Überarbeitung der Trommel noch um 1 – $1\frac{1}{2}$ cm tiefer zu gehen hat (Abb. 11). Damit gelangt man, für die unterste Trommel, zu einer Bossenstärke von $1\frac{1}{2}$ – $2\frac{1}{2}$ cm (oder $2 \pm \frac{1}{2}$ cm). Für die Bossierung aller höher gelegenen Säulentrommeln liegen jetzt Koenigsaeckers digitale Dokumentationsdaten von 2021 vor (u. Abb. 19). Im Mittelbereich des Schafts (Trommel Nr. 6 von unten) errechnen sich daraus Bossenstärken von etwa $1\frac{1}{4}$ cm (was bei vollständig berücksichtigter Tiefe der Kantenschräge wohl noch etwas zu erhöhen ist). Stärker bemessen ist der Bossenmantel am sichtlich verdickten Halsbereich der Säule, wo (für Trommel Nr. 16) gut 2 cm als Mindeststärke dokumentiert sind. Von entscheidender Bedeutung der neuen Messdaten ist aber Folgendes: Die Durchmesserbestimmung der Trommeln im Abstand von je 1 cm zur Lagerfuge liefert, wie erwünscht, »keine allzu starke Bosse« und liegt damit ganz oder sehr nahe bei der Tiefe der Glättungsflächen und ihrer Zahlennotationen. Das wird im Weiteren eine klare, numerische Bestimmung der Bezugsflächen dieser Zahlennotationen erlauben: Es sind eben die Glättungsflächen der Trommeln, in die man auch die Zahlen einschrieb⁵.

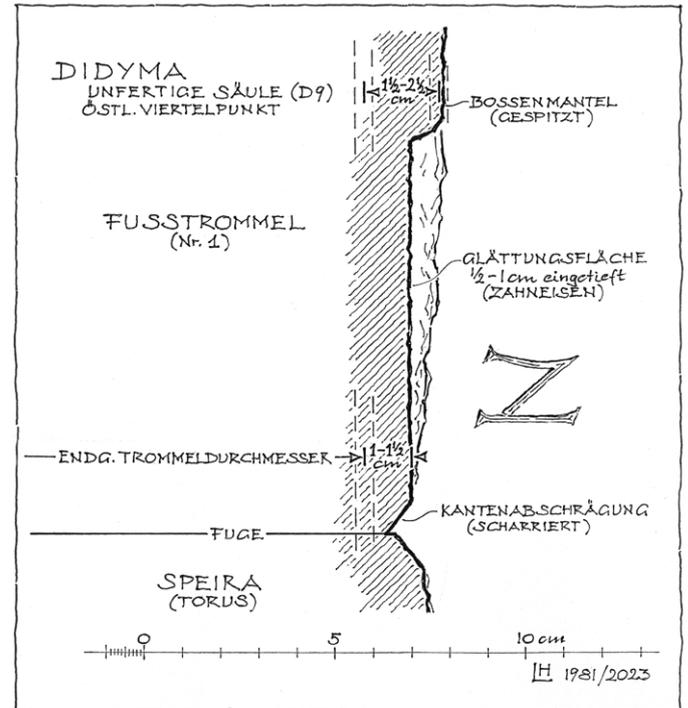
11

Abb. 10: Didyma, Apollontempel. Unfertige Säule, das Zahlenzeichen Z = 7 [Fuß] der untersten Trommel befindet sich an wenig verwitterter Stelle im östlichen Viertel. Auf der Glättungsfläche ist auch die feine vertikale Justiermarke zum achsengenauen Versatz der Säulentrommel zu erkennen.

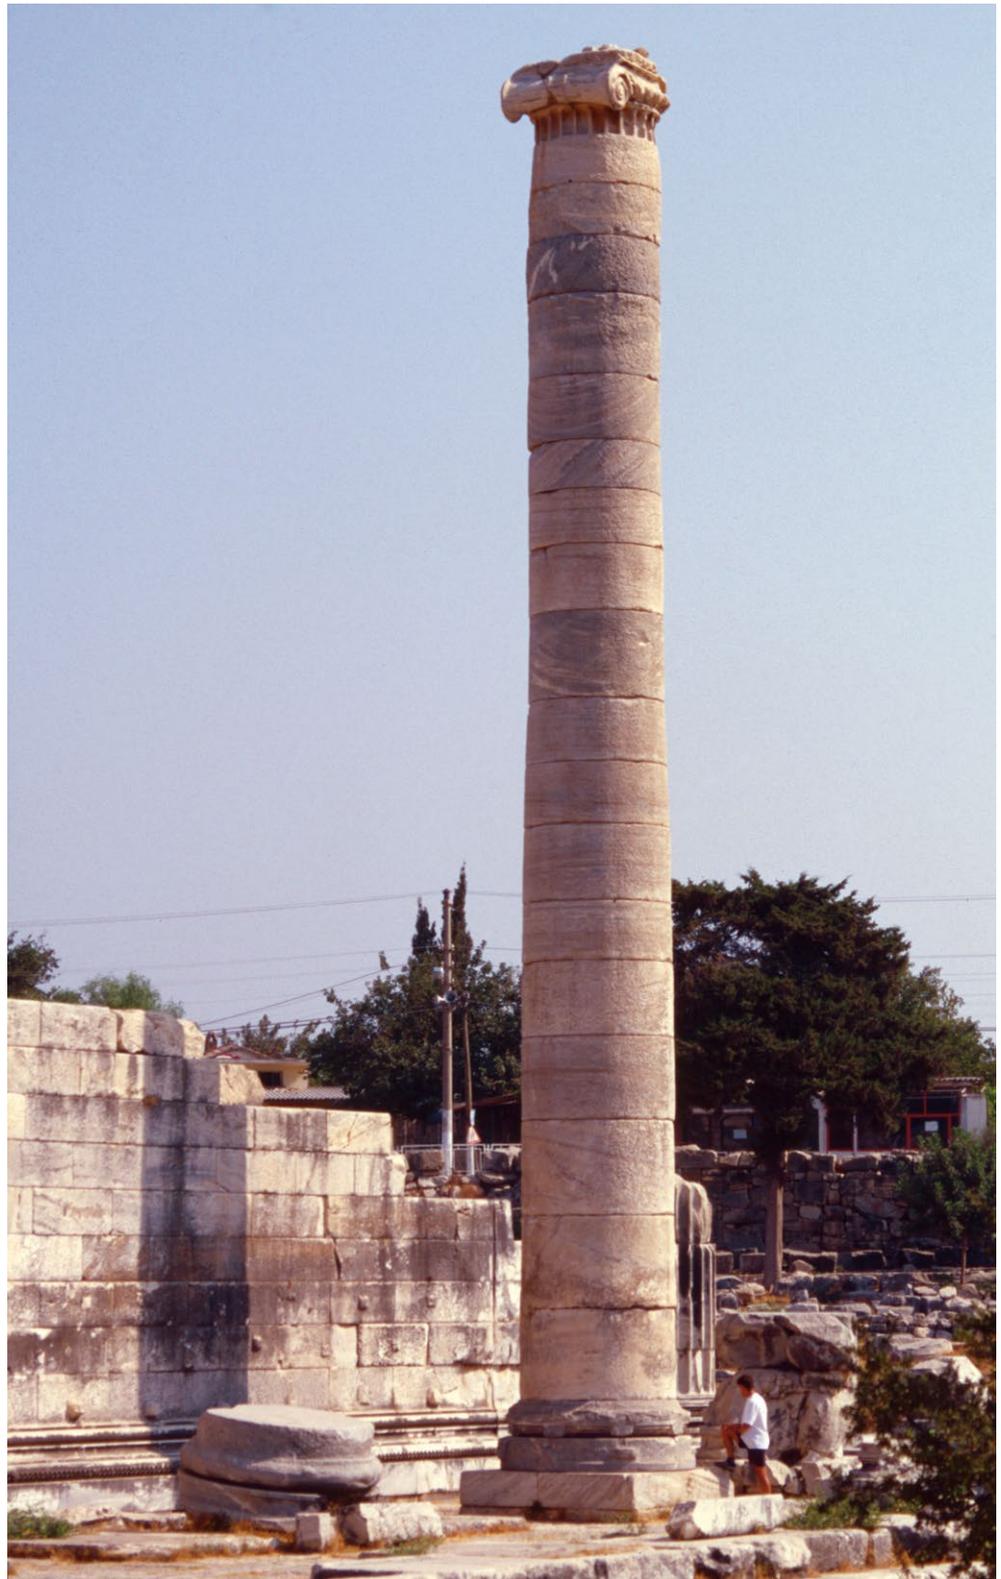
13 a

Abb. 13: Didyma, Apollontempel.
 a: unfertig stehende Säule,
 von Südwesten; b: mit
 Trommelradien und Schaftumriss
 nach Laux 2002 (links) im
 Vergleich mit den bis dahin
 bekannten Zahlennotationen
 der Säulentrommeln (rechts,
 M. 1 : 10 und 1 : 100. Die
 Verbindungsgerade zwischen
 oberstem und unterstem
 Bossenrand des Schafts schließt
 selbst eine einfache, konische
 Umrissform des Schafts aus. Wie
 die Zahlennotationen bezeugen,
 geschah dieser Fehler bereits im
 Planungsstadium der Säule.

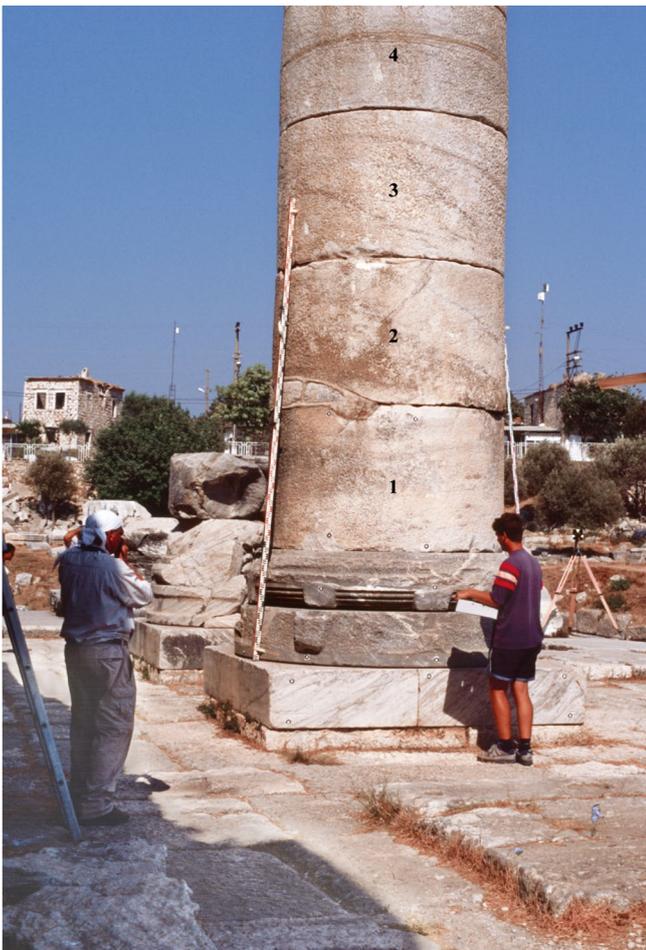
14

Abb. 14: Didyma, Apollontempel. Vermessungsarbeiten an der unfertigen Säule, 2001, mit Rüdiger Laux (rechts) und Eberhard Meßmer. Die erdbebengeschädigte Fuge zwischen den zwei untersten Trommeln wurde im 20. Jh. durch Füllung gesichert. Das Wulstprofil (Speira) der Säulenbasis ist im unteren Teil bis auf die Hebebossen fertiggestellt.

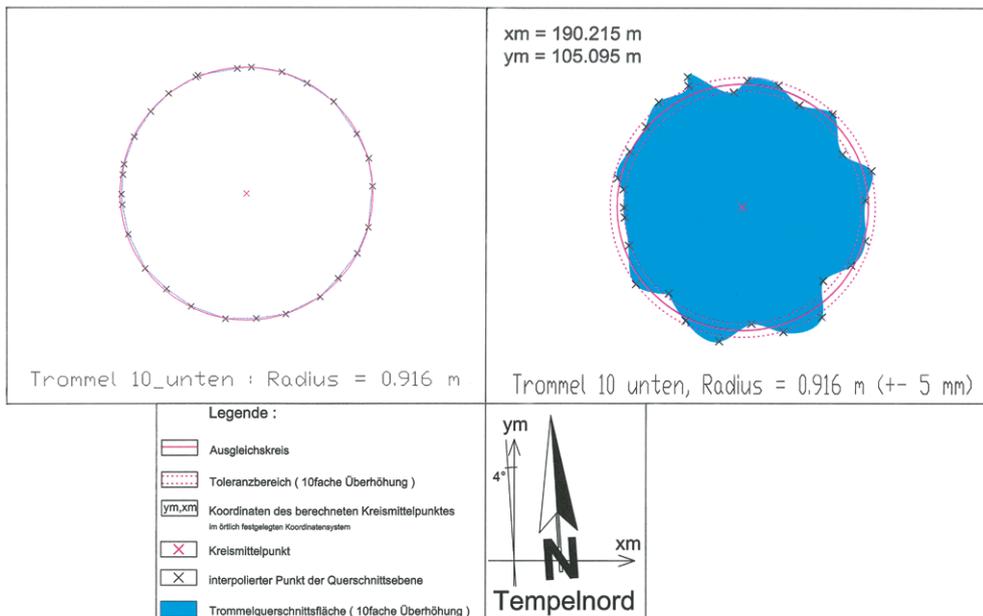
15

Abb. 15: Didyma, Apollontempel. Trommelquerschnitt der unfertigen Säule nach Laux 2002, hier in mittlerer Schafthöhe (Trommel Nr. 10 unten), links in maßstäblich einheitlicher und rechts in 10-fach überhöhter Darstellung, jeweils mit Messpunkten. Der rote ›Ausgleichskreis‹ zeigt den durch Ausmittlung gewonnenen Radienwert.

- Die Trommelradien wurden über die gesamte Länge des Säulenschafts jeweils im Abstand von etwa 10 cm zur oberen und unteren Fuge jeder Trommel ermittelt; ein zusätzliches, mittleres Maß ist einzig im Fall der Halstrommel, nahe dem oberen Rand des Bossenmantels, angegeben. Die Maße und Linien in *Rot* bezeichnen die Radien des jeweiligen Durchmesserkreises, und zwar den optimalen Annäherungswert (mit Toleranzen) zu den Oberflächenpunkten im digitalen Maschenmodell (*Geomatic Wrap*) des Säulenmantels. Die Durchmesserkreise sind das Ergebnis rechnerischer Ausmittlung, die gegebenenfalls von verfälschenden ›Ausreißern‹ befreit wurde; ihre Toleranz beträgt gleichbleibend etwa ± 1 cm. Als Beispiel dieser Interpolation, die für jeden einzelnen Trommelradius dokumentiert ist, wird hier der Querschnitt am unteren Ende der Trommel Nr. 10 gezeigt (Abb. 15).

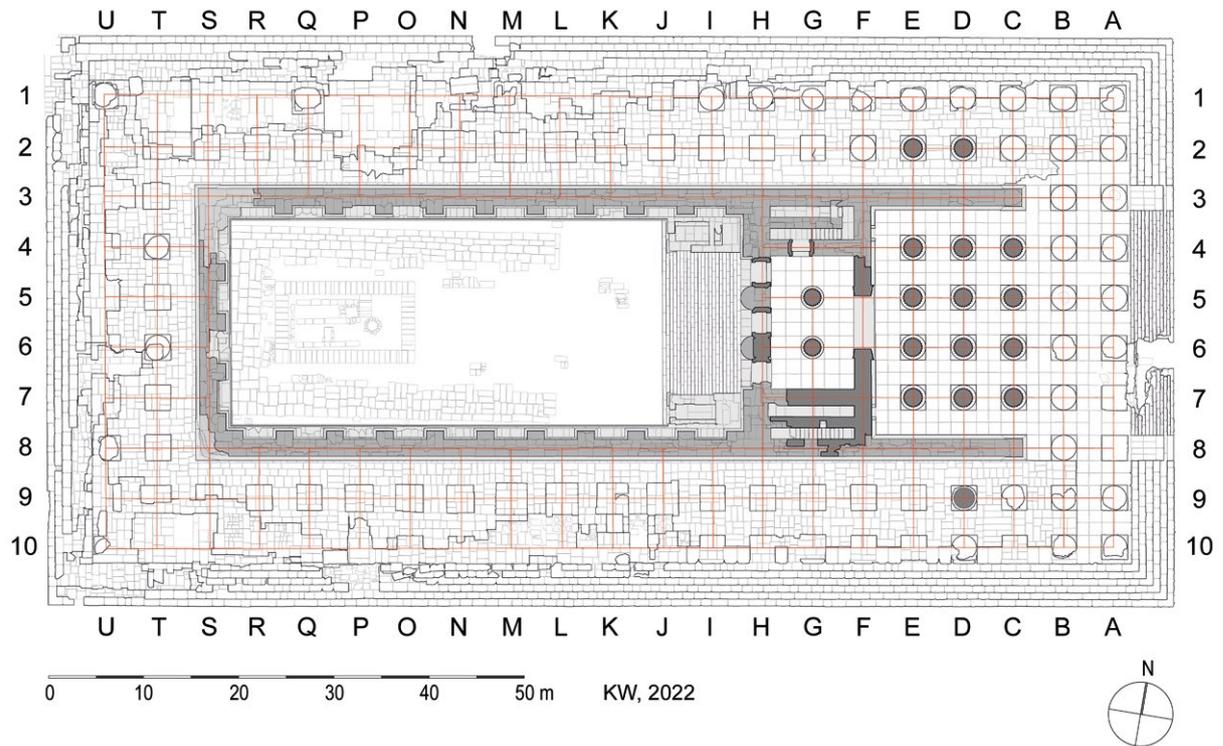
16

Abb. 16: Didyma, Apollontempel. Grundrissplan mit neu eingeführten Bezeichnungen der insgesamt 122 Säulen in Peristasis, Zwölf- und Zweisäulensaal. Rasterlinien der Säulennachsen in Rot (M. 1 : 80)

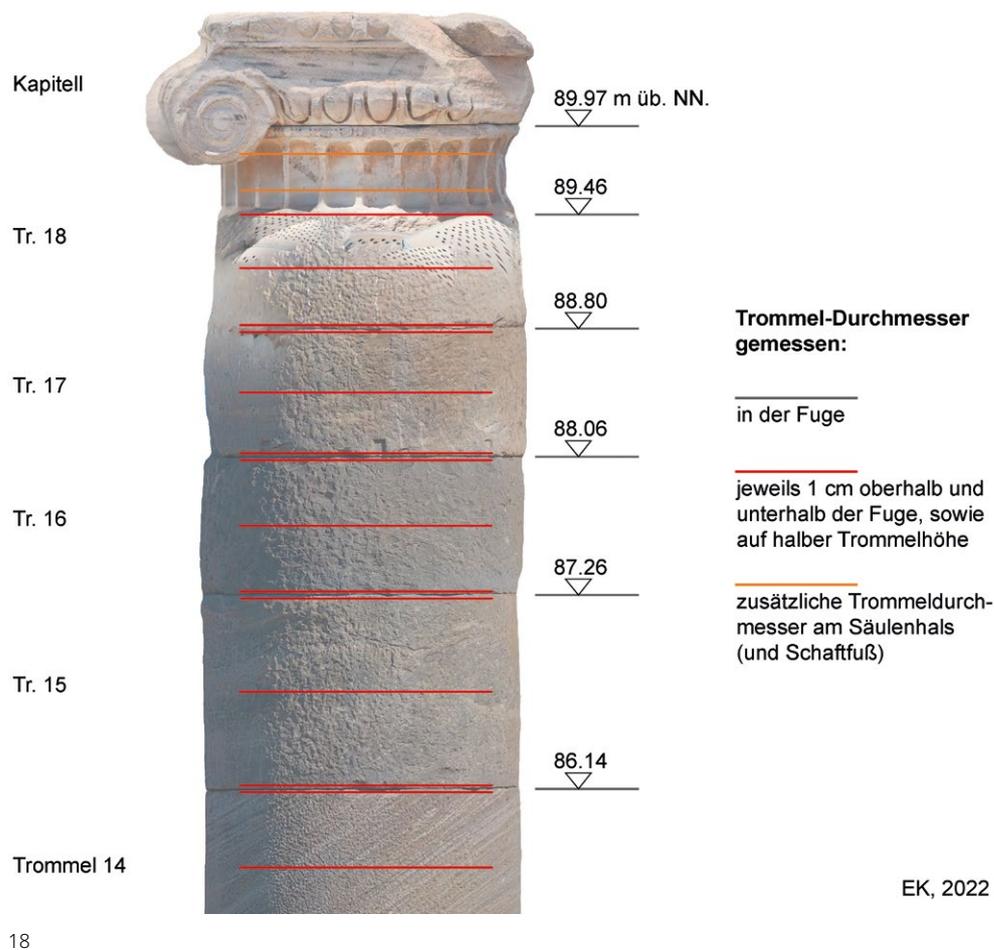
Abb. 18: Didyma, Apollontempel. Detailansicht der unfertigen Säule im Orthomosaik, mit regulären Durchmesserbestimmungen (schwarz, rot). Zusätzliche Durchmesserbestimmungen (orange) wurden an der Kannelurenlehre des Säulenhalses sowie am Schaftfuß ermittelt.

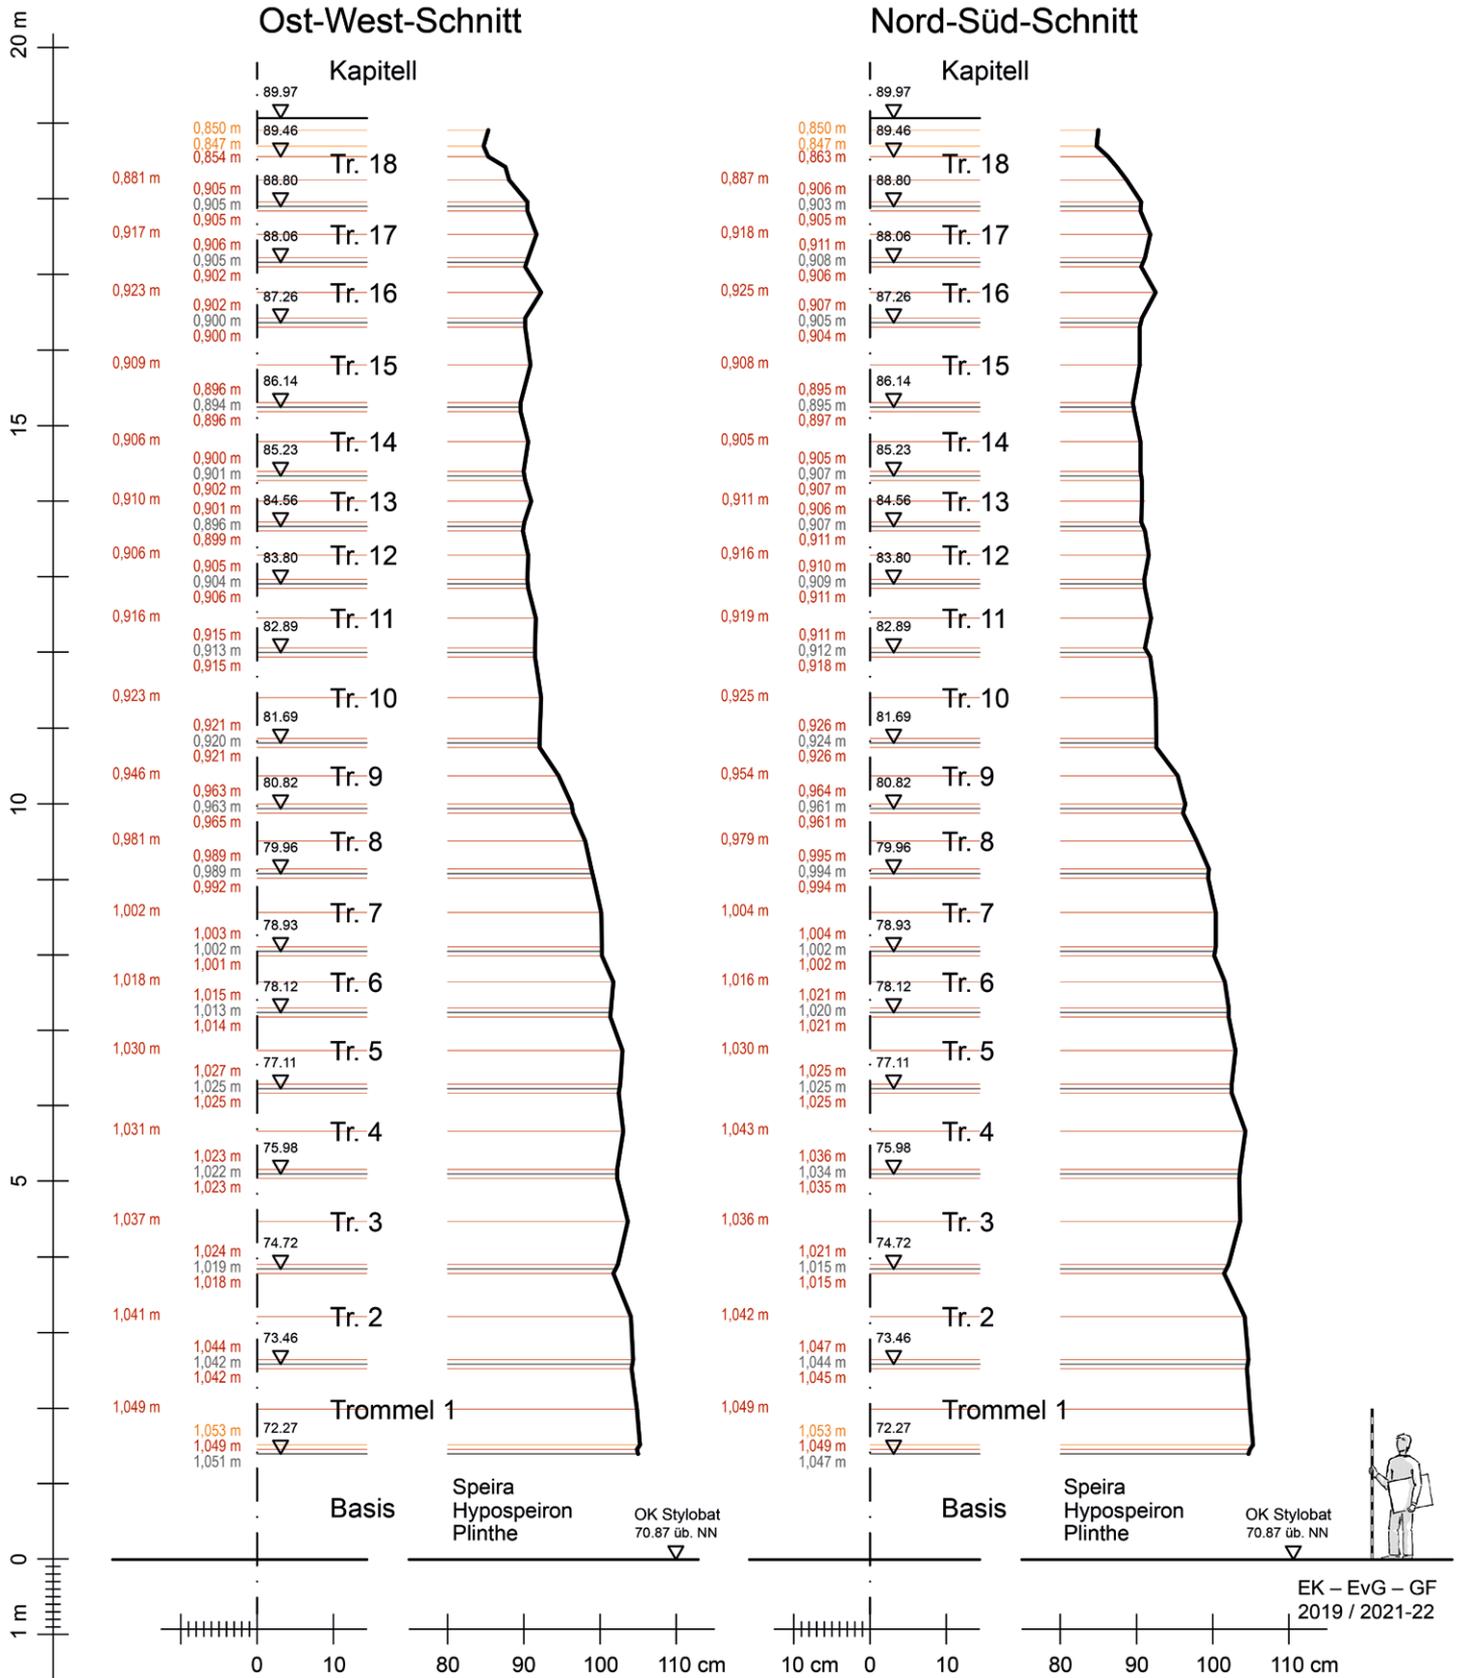
Abb. 19: Didyma, Apollontempel. Unfertige Säule (D9), Trommelradien mit resultierender Polygonlinie des Schaftumrisses, nach digitaler Dokumentation im SfM-Verfahren, 2021–2022. Auffallend ist der Innenknick des Schaftumrisses in mittlerer Säulenhöhe (M. 1 : 10 und 1 : 100).

34 Augenfällig ist darüber hinaus, dass sich die Mittelachse der Säule nach Süden neigt. Der Trommel-Mittelpunkt von der untersten zur obersten Säulentrommel entfernt sich um 8,35 cm von der Pronaos-

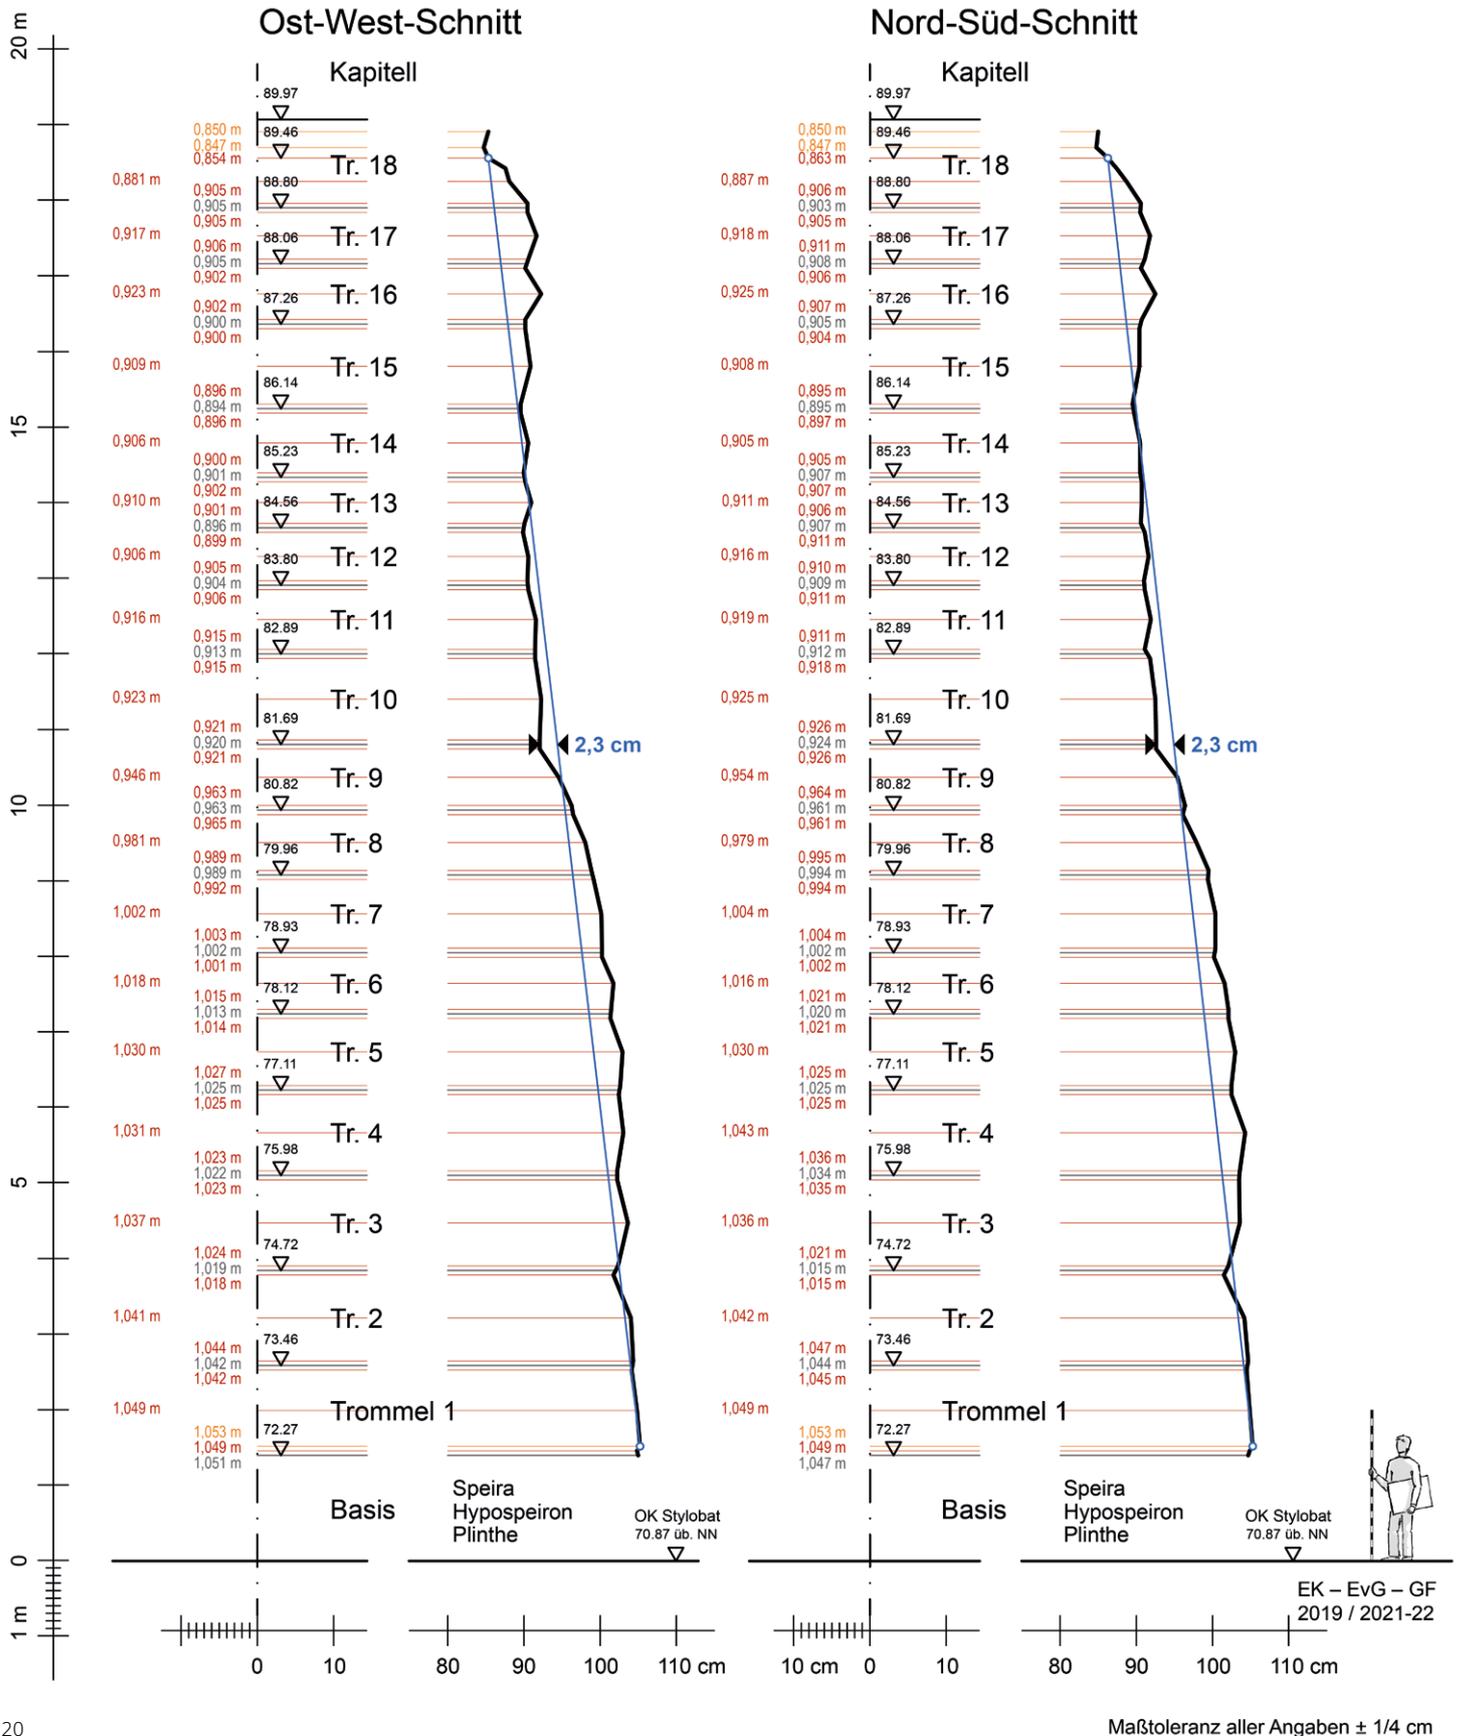
Abb. 20: Didyma, Apollontempel. Unfertige Säule (D9), Trommelradien und Schaftumriss, mit Verjüngungsgeraden (hellblau) zwischen unterstem und oberstem Bossenrand des Schafts. Der Fehlbetrag von 2,3 cm lässt die Herstellung selbst einer geradlinigen Verjüngung nicht zu (M. 1 : 10 und 1 : 100).

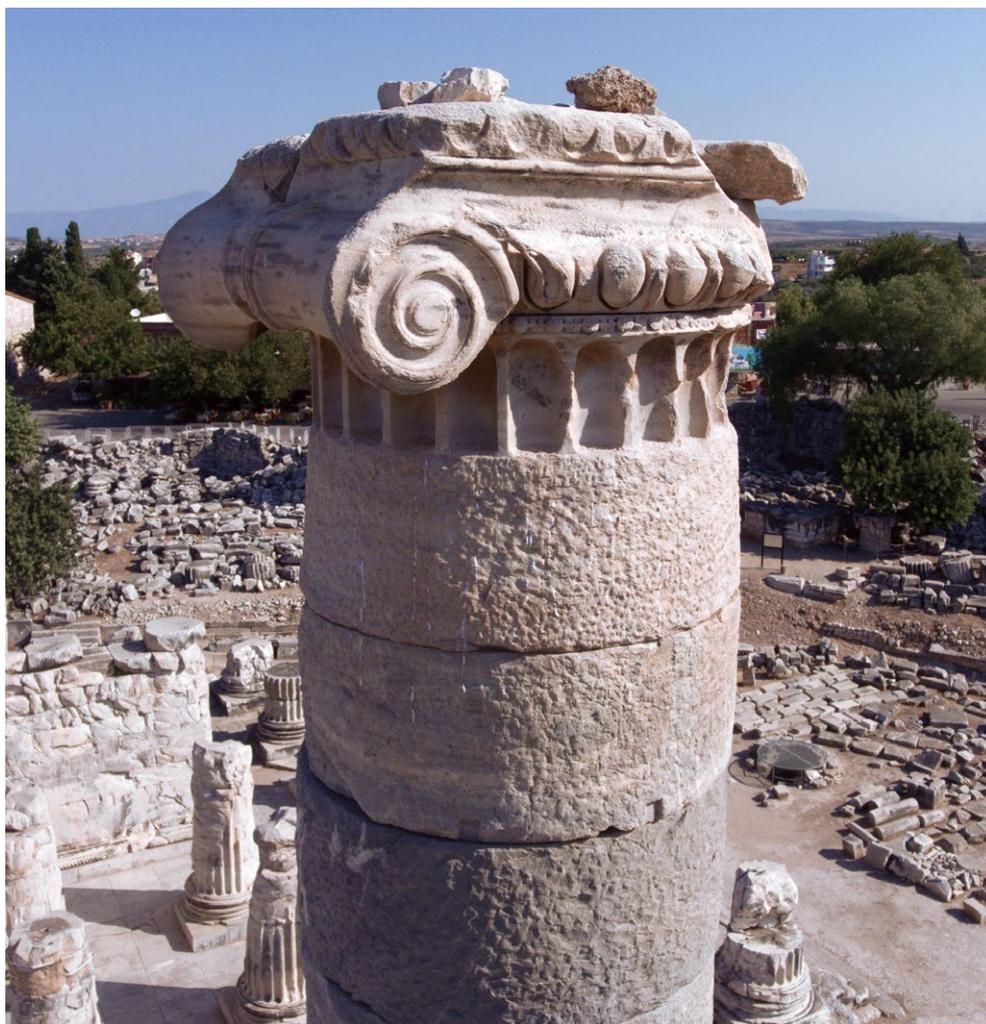
22

Abb. 22: Didyma, unfertige Säule des Apollontempels mit fertig ausgearbeitetem Kapitell und Kannelurenlehre der Halstrommel. Die kräftig eingetieften Glättungsflächen in den Viertel- und Achtelpunkten der zweitobersten Trommel sind gut erkennbar. Drohnenaufnahme von Südwesten, 2019.

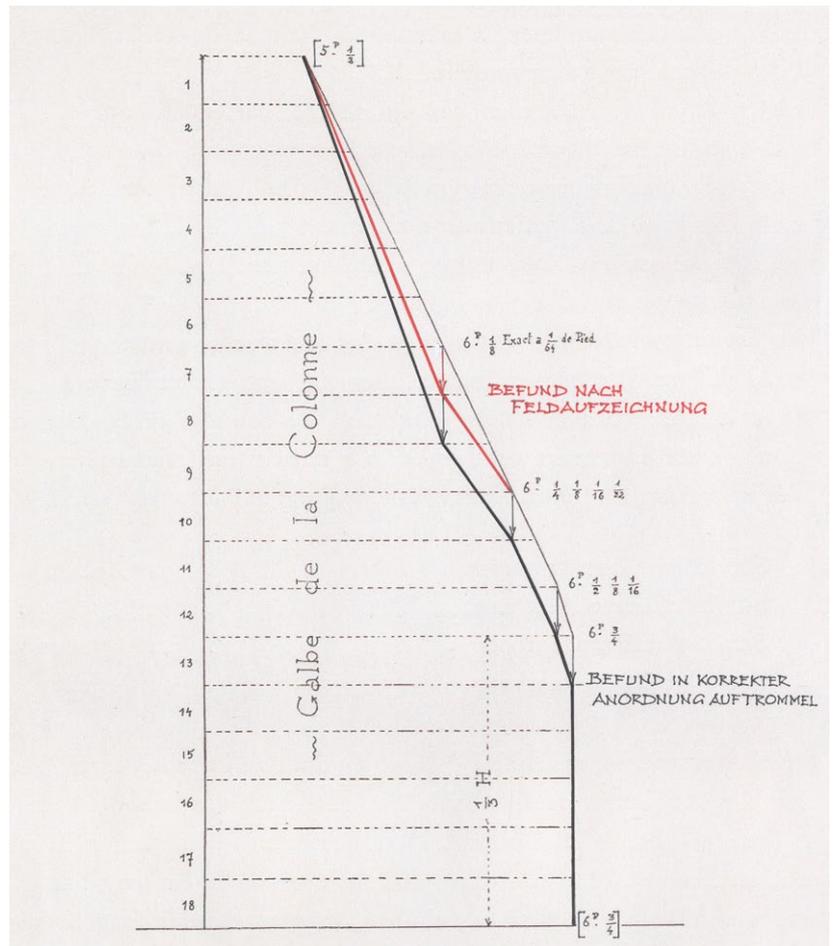
24

Abb. 24: Didyma, unfertige Säule mit Korrekturen der Darstellung von 1904 (o. Abb. 2). Jede der vier Zahlennotationen wurde korrekt gelesen, die oberste jedoch nachträglich um eine Trommel nach oben gerückt. Die Notationen befinden sich zudem nicht am oberen, sondern am unteren Rand der Trommeln (vereinfacht in gleicher Höhe gezeichnet). Ein ›flaschenförmiger‹ Schaftumriss wäre bereits damals das Ergebnis gewesen.

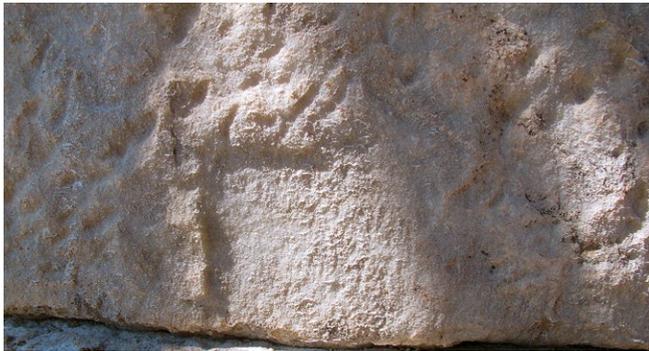
25

Abb. 25: Didyma, unfertige Säule. Glättungsfläche auf der 14. Säulentrommel.
