Haselberger, Lothar

Architekturforschungen in Didyma II. Die unfertig stehende Säule des Apollontempels: ein Tiefpunkt antiker Säulenplanung

Archäologischer Anzeiger, 2023/1

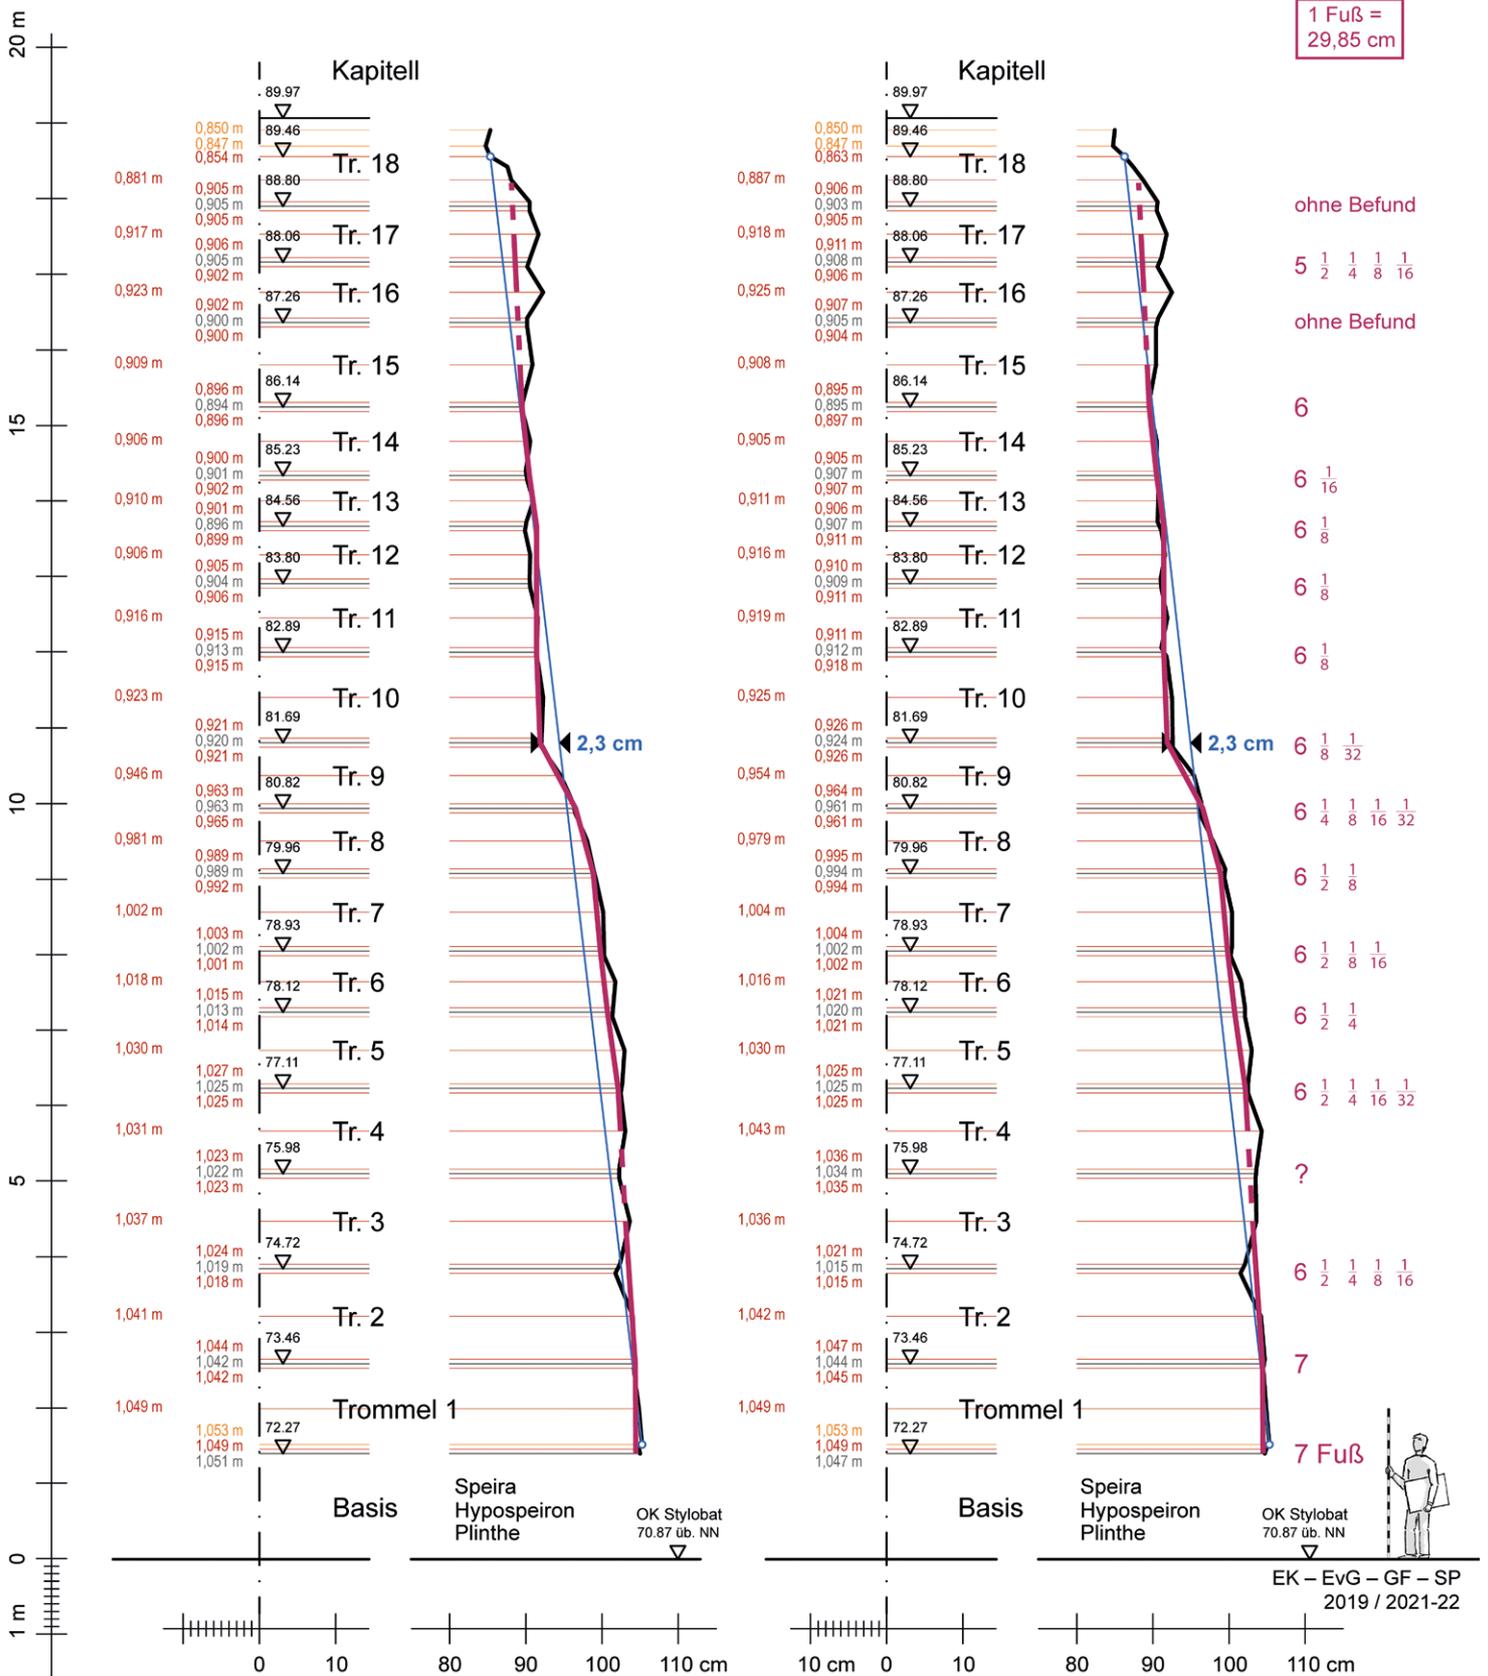
Abb. 34: Didyma, unfertige Säule. Schaftumriss im Polygonzug nach Ausführung und Planungsvorgabe. Schwarz: digitale Dokumentation des Säulenschafts von 2021 (Radien), mit hellblauer Verjüngungsgeraden nach Abb. 20. Rot: antike Zahlenangaben der Trommeln, im Fußmaß von 29,85 cm. Die Ausführung hielt sich in mittlerer Säulenhöhe durchweg eng an die antiken Zahlenvorgaben; der resultierende »Innenknick« ist ein Planungsfehler (M. 1 : 10 und 1 : 100).

71 Für eine Gesamtbewertung der unfertig stehenden Säule des Apollontempels wurde noch nicht auf die metrische Bestimmung ihrer antiken Zahlennotationen eingegriffen. Aus methodischen Gründen sollten die Vermessung des Schaftumrisses (*Teil 2*) und die Dokumentation der Zahlenzeichen (*Teil 3*) – zuerst unabhängig voneinander sprechen. In der Tat war ihre jeweilige Auskunft klar genug, um die »phantastische« Einziehung des Säulenschafts detailliert zu bezeugen. Das könnte zur Beurteilung des Falls genügen. Da nun aber die Bau- und Inschriftenbefunde des Tempels die seltene Chance bieten, das antike *Fußmaß des Baus* – und damit auch die Maße der Zahlennotationen – in metrischer Größe genau zu bestimmen, kann diese Möglichkeit nicht ungenutzt bleiben. Die Maße der modernen Vermessung und der antiken Zahlenzeichen lassen sich dann einander im unmittelbaren Maßvergleich gegenüberstellen. Eine graphische Zusammenschau des Ergebnisses sei vorangestellt (Abb. 34).

die Genauigkeit der Maßdokumentation, die nun auch die Prüfung des Schaftumrisses in verschiedenen Schnittrichtungen erlaubt (hier in den beiden Hauptrichtungen der Säule gezeigt). Und wie schon zuvor bezeichnet die *hellblaue* Verjüngungsgerade den Fehlbetrag an Bossenstärke, jeweils gut 2 cm, im Innenknick auf mittlerer Schafthöhe, der die Herstellung selbst einer geradlinig verjüngten Säule nicht zuließ.

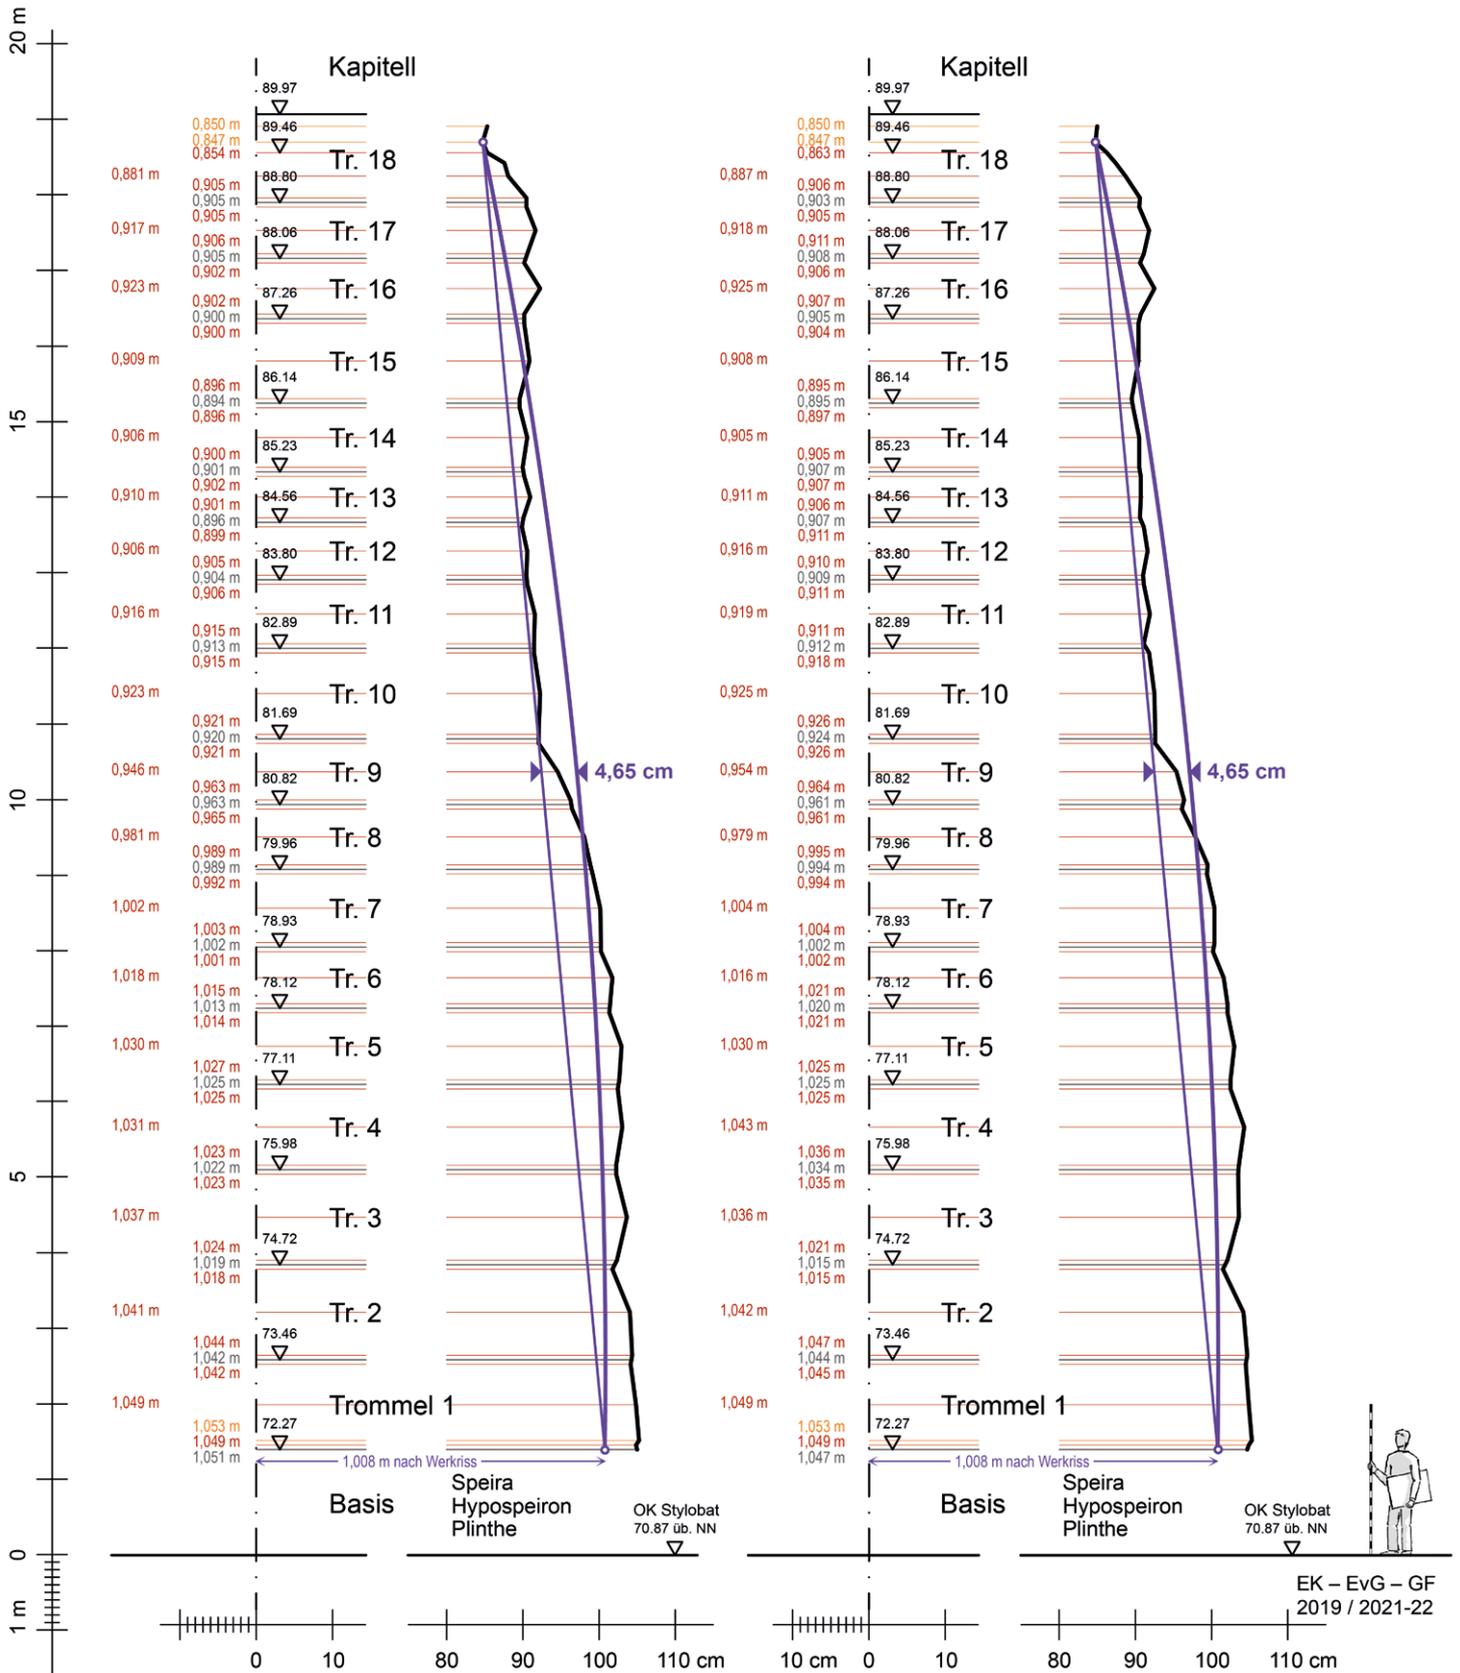
Abb. 36: Didyma, unfertige Säule. Schaftumriss wie 2021 dokumentiert (schwarz) im Vergleich mit der Planung im antiken Entasis-Werkriß (violett). Diese »Musterkurve« wird hier am oberen Schaftende auf den fertiggestellten Schaft Hals bezogen, am unteren, noch bossierten Schaftende dagegen auf eine fertige Schaftstärke nach Werkriß. Doch lässt selbst diese günstigste Annahme keine Ausführung der Säule nach Planung im Werkriß zu (M. 1 : 10 und 1 : 100).

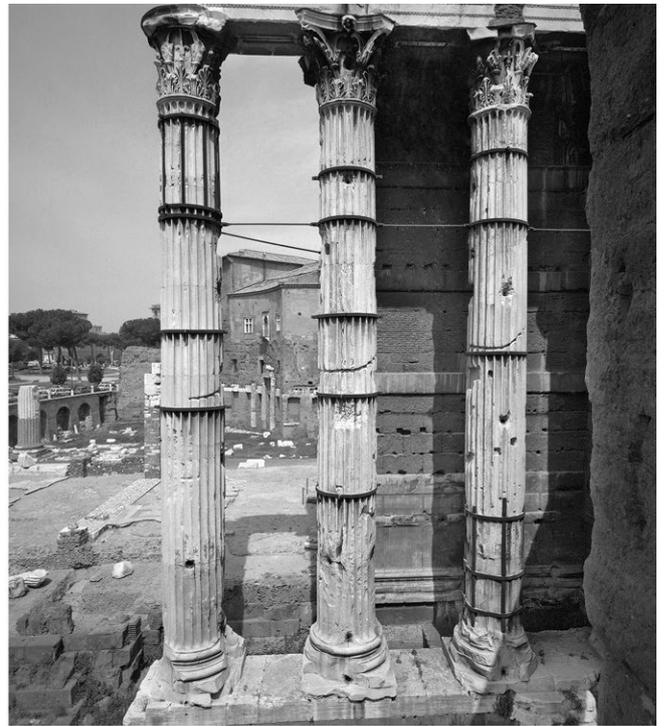
57 Dokumentation des **Mars-Ulto-Tempels**, Rom: Ganzert 1996a, bes. 149–151 mit Beil. 19. 20 (Säulenschäfte der drei noch stehenden Säulen SO 6 – SO 8, wie hier Abb. 37 rechts zu sehen); speziell: Ganzert 1996b; im Überblick: Haselberger in: *Paradigm and Progeny* 2015, bes. 46 mit Abb. 7 (= hier Abb. 37 links). In der Dokumentation der Schaftumrisse bei Ganzert 1996a, Beil. 20 (danach hier Abb. 38) werden die Fugenversprünge der Säulentrommeln nicht angegeben, sondern getrennt davon Ganzert 1996a, 150 Abb. 38 dokumentiert (mit Ausschnitt der Säule SO 7, dritte Fuge von unten, hier in Abb. 37 links). Zur Messrichtung der Stichmaße o. Anm. 52.

92 Befunde zur Planung und Herstellung monumentaler Marmorsäulen, die uns sehr nahe an den Fall der betrachteten Säule in Didyma heranführen könnten, sind vom **Mars-Ulto-Tempel in Rom** bekannt. Am größten Tempelbau, den Augustus überhaupt aufführen ließ, wurde nämlich, wie wir dank Joachim Ganzerts Dokumentation wissen, ein bestürzend kunstloses Verfahren zur Herstellung des Schaftumrisses angewandt. Die kannelierten, zum Teil noch stehenden 17,70 m hohen Säulen, mit schwacher Entasis von etwa 2 cm Stichmaß, weisen an ihren Trommelfugen vielfach Maßsprünge auf, die, sich beiderseits verstärkend, bis zu je $\frac{3}{4}$ cm Stärke erreichen können (Abb. 37). Das ist nur dadurch erklärlich, dass die Trommeln einschließlich ihrer Kanneluren und der beabsichtigten Umrisslinie des Schafts einzeln vorgefertigt und anschließend versetzt, aber nicht mehr nachgeglättet wurden – eine Verkehrung des traditionellen, auch in Didyma beachteten Arbeitsablaufs, wonach die Trommeln im Bossenmantel versetzt und erst danach am Schaft durchgehend von oben nach unten geglättet und kanneliert wurden. Die Umkehr dieses Verfahrens am Mars-Ulto-Tempel lieferte zwar für ein Drittel der kontrollierten Kannelurenstöße immer noch hinlängliche Passgenauigkeit, sprach aber allen guten Regeln Hohn, da oft klar erkennbare Fugensprünge entstehen, deren Querschnitten die Vertikalen des Kannelurenverlaufs empfindlich kompromittierten. Wäre das Ergebnis nicht so sorgsam dokumentiert, müsste man es in Abrede stellen⁵⁷.
