MITTEILUNGEN
DES DEUTSCHEN ARCHÄOLOGISCHEN INSTITUTS
ATHENISCHE ABTEILUNG

Die Poros-Steinbrüche von Samos

HERMANN J. KIENAST

The poros quarries of Samos

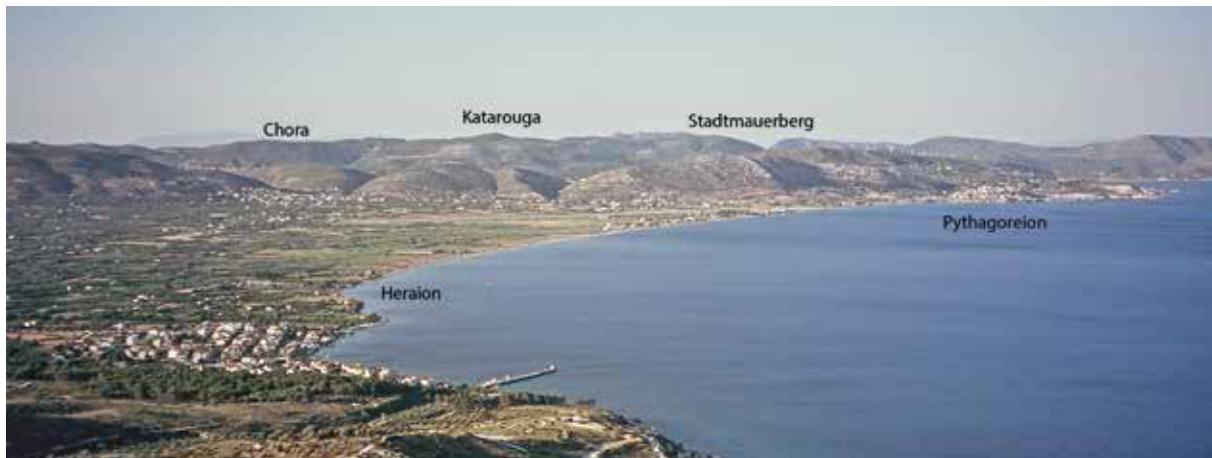
Abb. 1 Blick über das Heraion von Westen.

Im Vordergrund links das Dorf Ireon, dahinter die Hügelkette mit Pythagoreion am rechten Bildrand

Das Heraion von Samos liegt am Westrand einer weiten Ebene, die im Laufe der Zeit von mehreren Wasserläufen angeschwemmt wurde. Die Ebene erstreckt sich in Form eines riesigen Dreiecks, dessen Grundlinie in einem sanften Bogen von rund 6 km Länge die Küstenlinie bildet und von der alten Stadt Samos bis jenseits des Heiligtums reicht. Zum Inselinnern hin ist diese fruchtbare Ebene begrenzt von einer Hügelkette, die sich im Osten rund 200 m hoch erhebt und nach Westen bis über 500 m ansteigt. Die gesamte Barriere ist durch Täler unterschiedlicher Größe durchschnitten, die die Hügelkette in mehrere Einheiten aufteilen. Im Osten beginnt diese Reihung mit einem Höhenzug, über den der Befestigungsring der antiken Stadt Samos geführt ist. Nach einem schluchtartigen Einschnitt, der durch das Wasser der Quelle bei Ajades – späterhin durch den Tunnel des Eupalinos geleitet – geschaffen wurde, folgt ein zweiter Hügel, der nach Westen von einem ähnlichen Tal begrenzt wird, an dessen Mündung sich Chora ausbreitet. Diese zweite Anhöhe erstreckt sich mit einer Länge von knapp 2 km und einer Breite von 1 km von Südost nach Nordwest; sie hat zwei markante Kuppen, deren höchste mit knapp 170 m etwas niedriger ist als der Stadtmauerberg (Abb. 1).

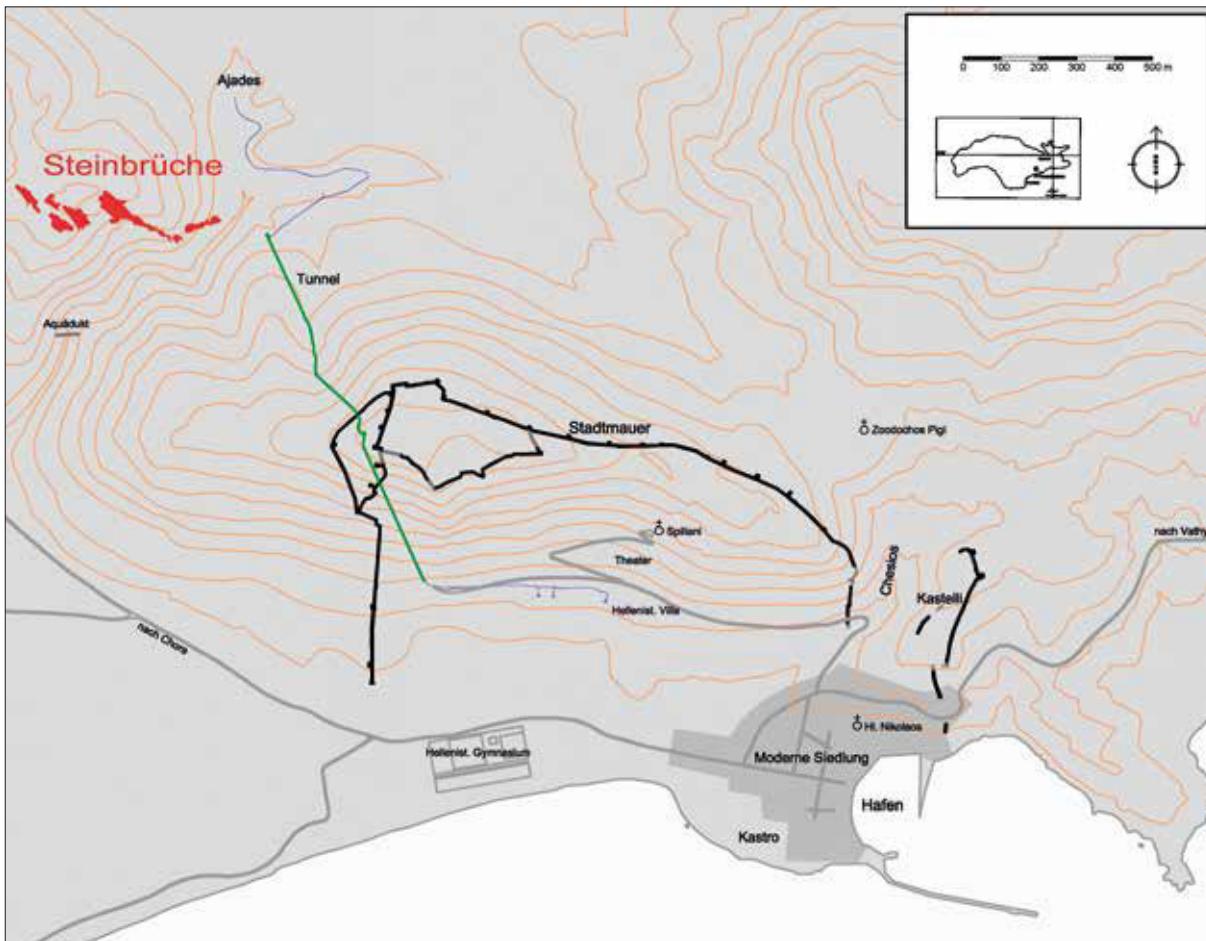
Abb. 2 Plan der antiken Stadt mit der Ortschaft Pythagoreion, der Stadtmauer und der Lage der Steinbrüche (M. 1 : 15000)

Bauleute der archaischen Zeit. Welch enorme Bedeutung der Poros hatte, zeigen eindrucksvoll die weitläufigen Steinbrüche, die sich am Ostabhang jenes zweiten Hügels, an der sog. Katarouga³, befinden (Abb. 2).

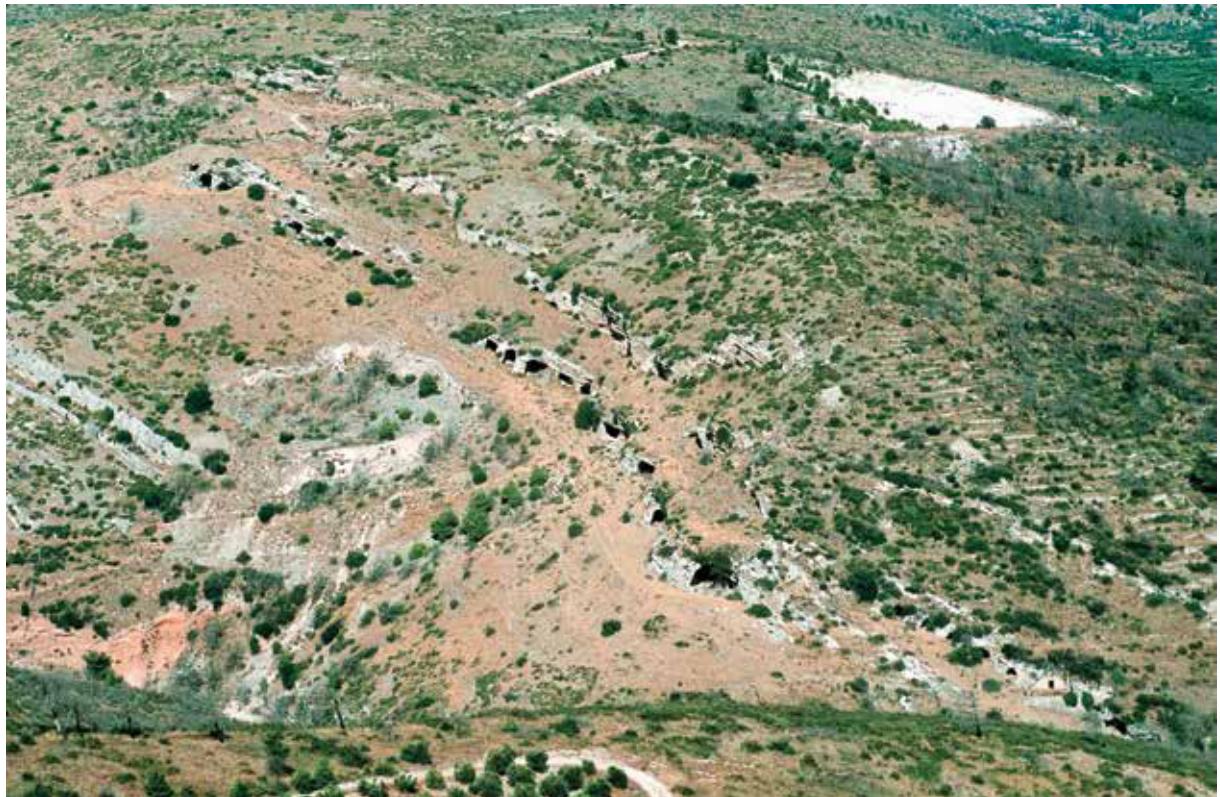
Abb. 3 Blick vom Stadtmauerberg auf die Ostflanke der Katarouga mit den Höhlungen der Steinbrüche

Der betreffende Berg ist geprägt von Gesteinsschichten, die in ihrer Gesamtheit einheitlich nach Norden gekippt und klar in Bänke unterschiedlicher Dichte aufgebaut sind. Mit bloßem Auge ist diese Gliederung an seiner Ostflanke zu sehen, wo der gesamte Hang durchzogen ist von Bändern, die frei von Bewuchs sind – entweder weil das Gestein senkrecht abfällt oder weil es so kompakt geschichtet ist, dass sich keine Vegetation entwickeln kann. Ein Blick vom Stadtmauerberg zeigt diesen Zustand sehr eindrucksvoll (Abb. 3). Der

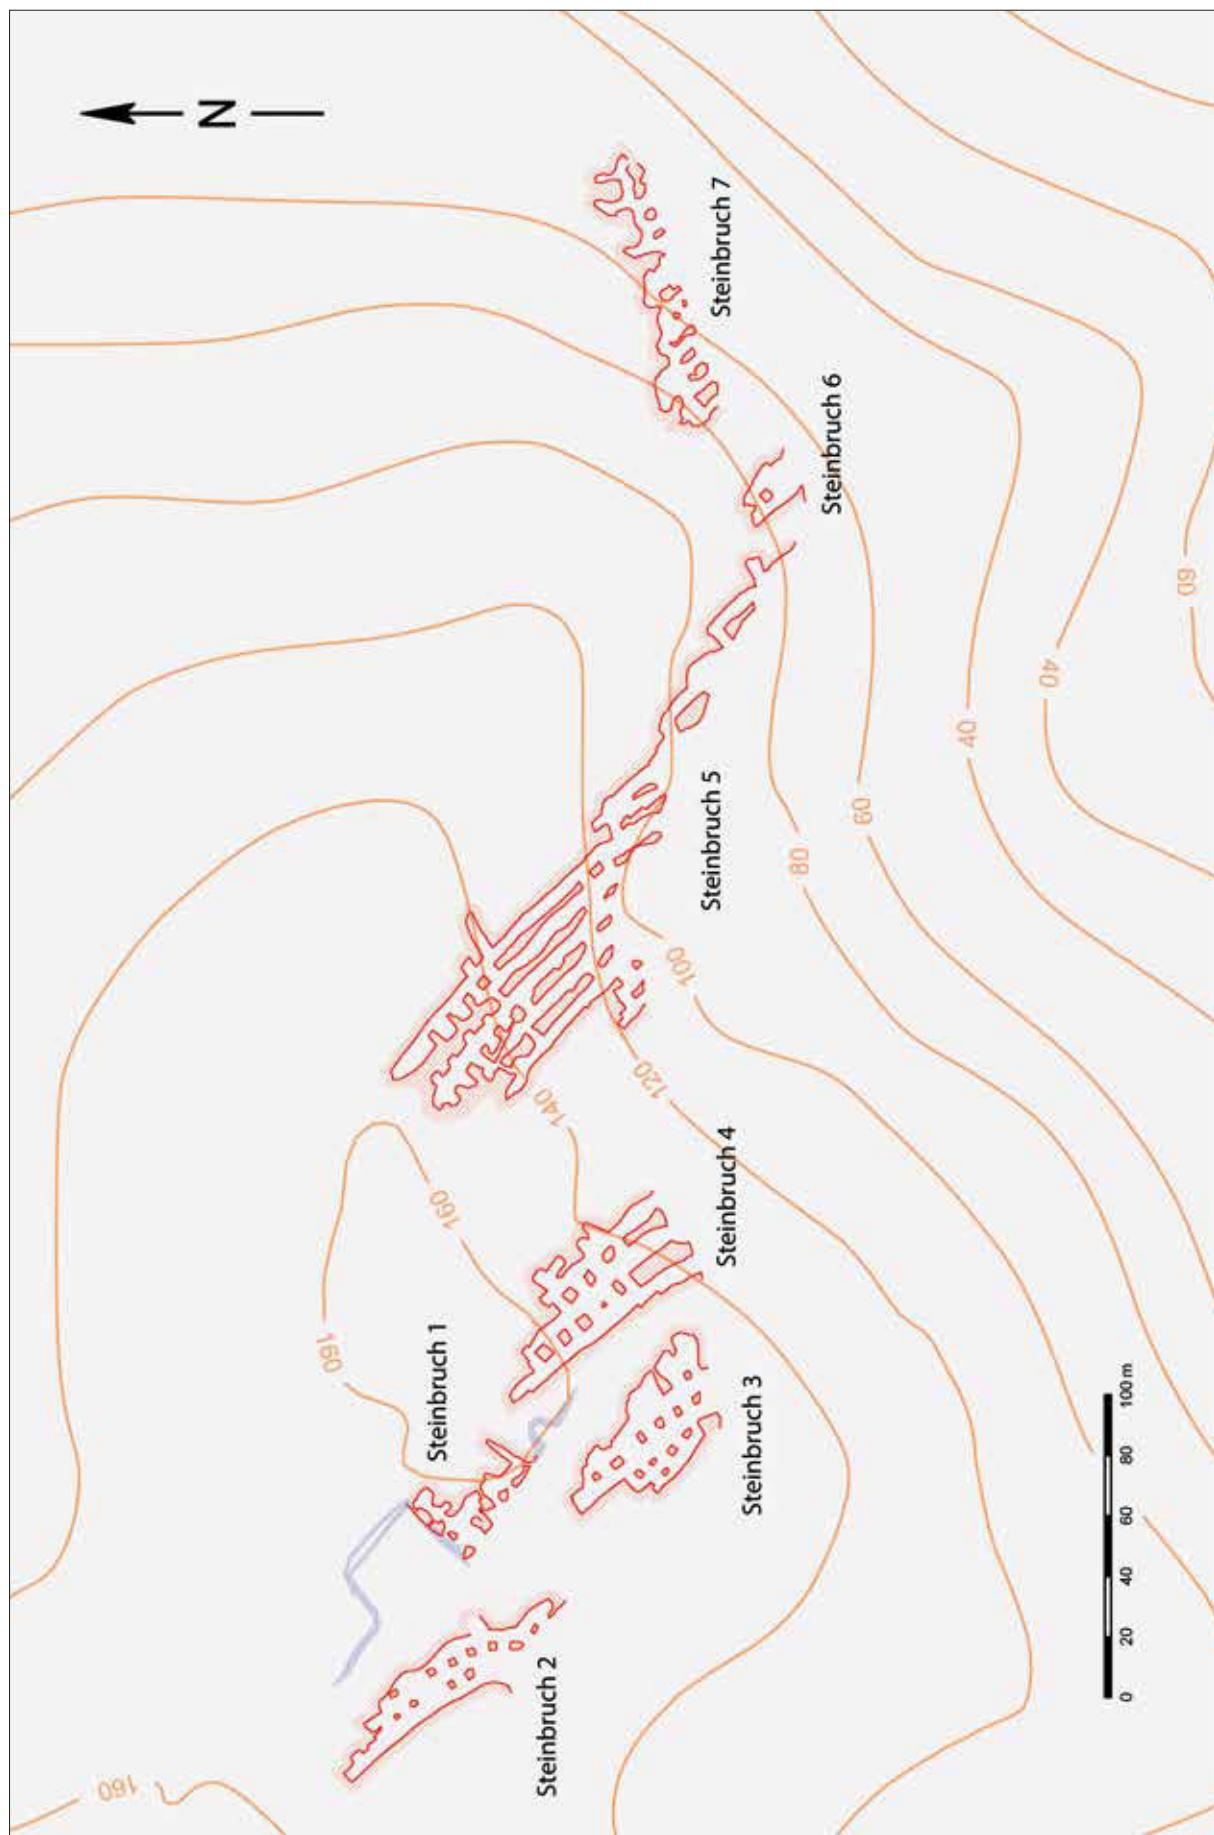
Abb. 4 Übersichtsplan der gesamten Anlage (M. 1 : 2500)

werden diese einzelnen Abbaustellen von oben nach unten durchnummieriert und beschrieben. Eine solche Reihenfolge bietet sich nicht nur aus Gründen der Übersichtlichkeit an, es wird sich zeigen, dass sie auch der Entwicklung der Abbauarbeiten in den verschiedenen Steinbrüchen entspricht (*Abb. 4*).

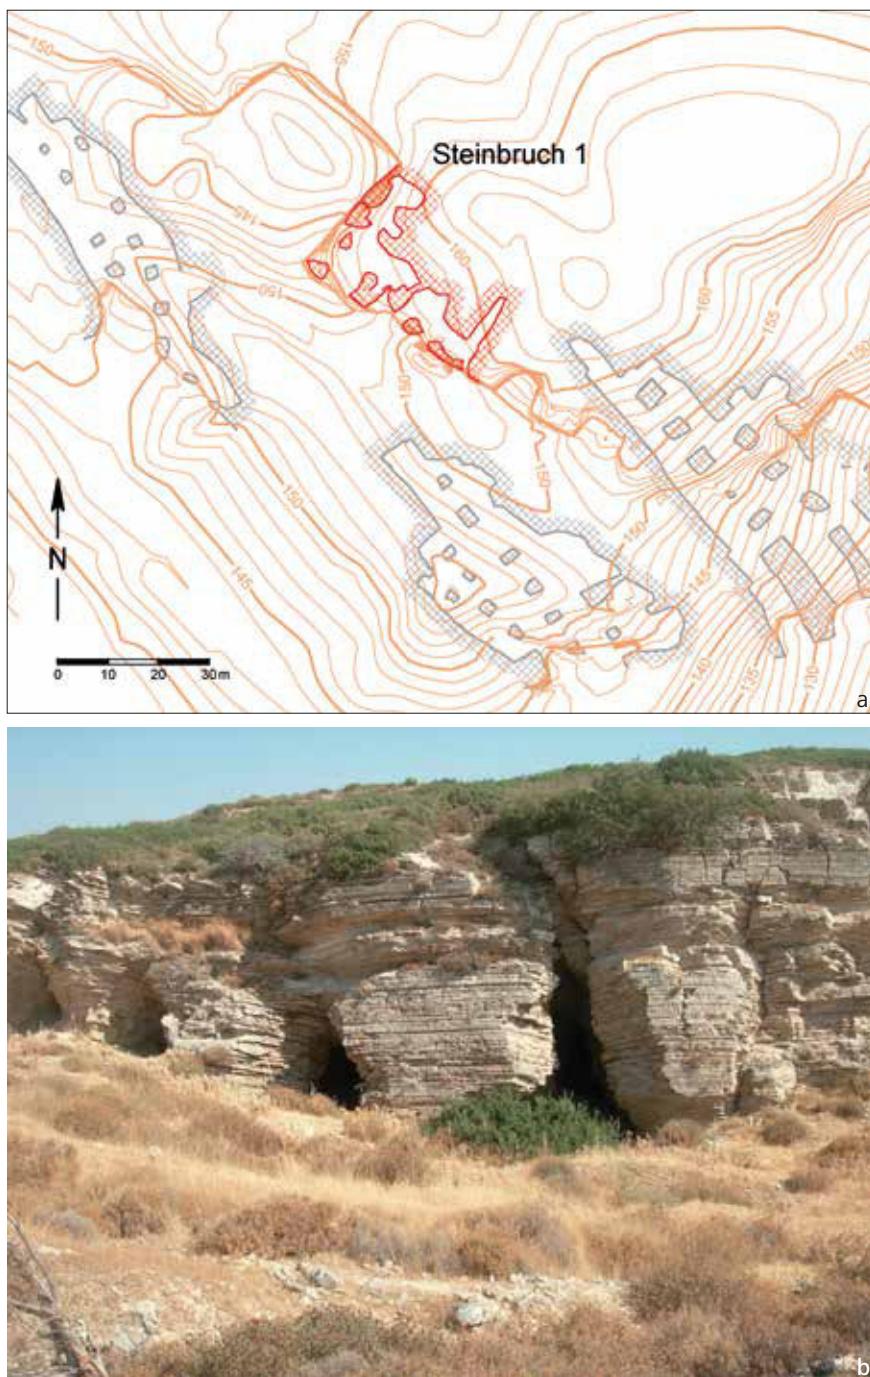
Abb. 5 Steinbruch 1:
a. Situationsplan
(M. 1 : 1500). –
b. Blick von Westen

Steinbruch 1 liegt auf der Kuppe des Berges, in dem die obere Bank ehemals an die Oberfläche trat. Es sieht so aus, als ob dort auch mit dem Abtragen des Gesteins begonnen worden sei. Der Steinbruch hat eine heute noch erkennbare Abbaufront von über 100 m Länge, im Westen zunächst eine tiefe Grube von 30 m Breite, dann eine Wand mit mehreren höhlenförmigen Vertiefungen und schließlich eine weitere Wand von

fast 40 m Länge (Abb. 5). Diese eindeutig künstlich geschaffene Front ist rund 10 m hoch; ihre senkrechte Glättung reicht durchweg bis zur heutigen Oberfläche. Vor dieser Front breitet sich nach Südwesten ein Graben aus, der seinerseits von einem Wall aus Abschlagsmaterial begrenzt wird. Die gesamte Situation lässt sich kaum anders erklären, als dass hier die gesamte Porosbank zunächst im Tagebau von oben her abgebaut wurde und dass nach Erreichen der Sohle dieses Materials zusätzliche Höhlen eingetieft wurden. Diese Höhlen sind max. 25 m tief und bilden gewissermaßen den Übergang vom offenen Abbau in den Untertagebau⁶.

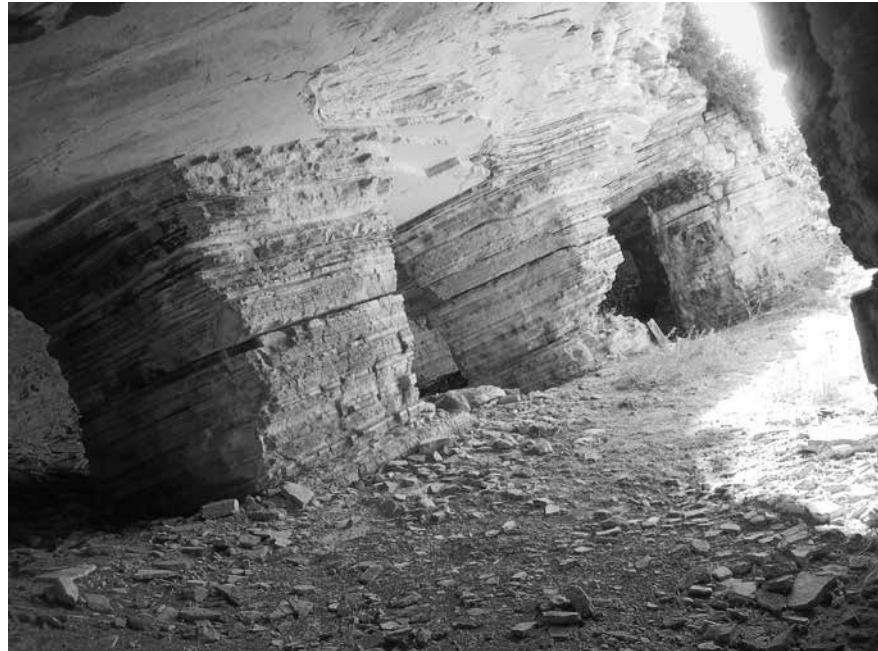
Abb. 6 Steinbruch 2.
Blick von innen nach Süden

Der Abbaustelle 1 nach Südwesten vorgelagert, aber etwas unterhalb davon, folgt der Steinbruch 2. Er ist in die nächstuntere Steinbank eingetieft und in seiner Gesamtheit unterirdisch angelegt. Die weite Öffnung der Höhle zeigt nach Südwesten, während die Abbaufächen in nordwestliche Richtung schwenken. Sowohl die Öffnung als auch die Höhle nehmen so die Richtung der Frontwand von Steinbruch 1 auf, der außer Sichtweite darüber liegt. Die Höhle ist rund 80 m tief, knapp 20 m breit und klar in drei Schiffe gegliedert durch insgesamt elf mächtige Pfeiler, die stehen gelassen wurden, um die Decke zu stützen; das

südliche Schiff ist in voller Höhe frei, die beiden anderen dagegen weitgehend verfüllt. Die Höhle ist durchschnittlich rund 5 m hoch. Boden und Decke weisen ein starkes Gefälle auf, das von der Schichtung des Gesteins vorgegeben ist; die Pfeiler stehen entsprechend schräg (*Abb. 6*).

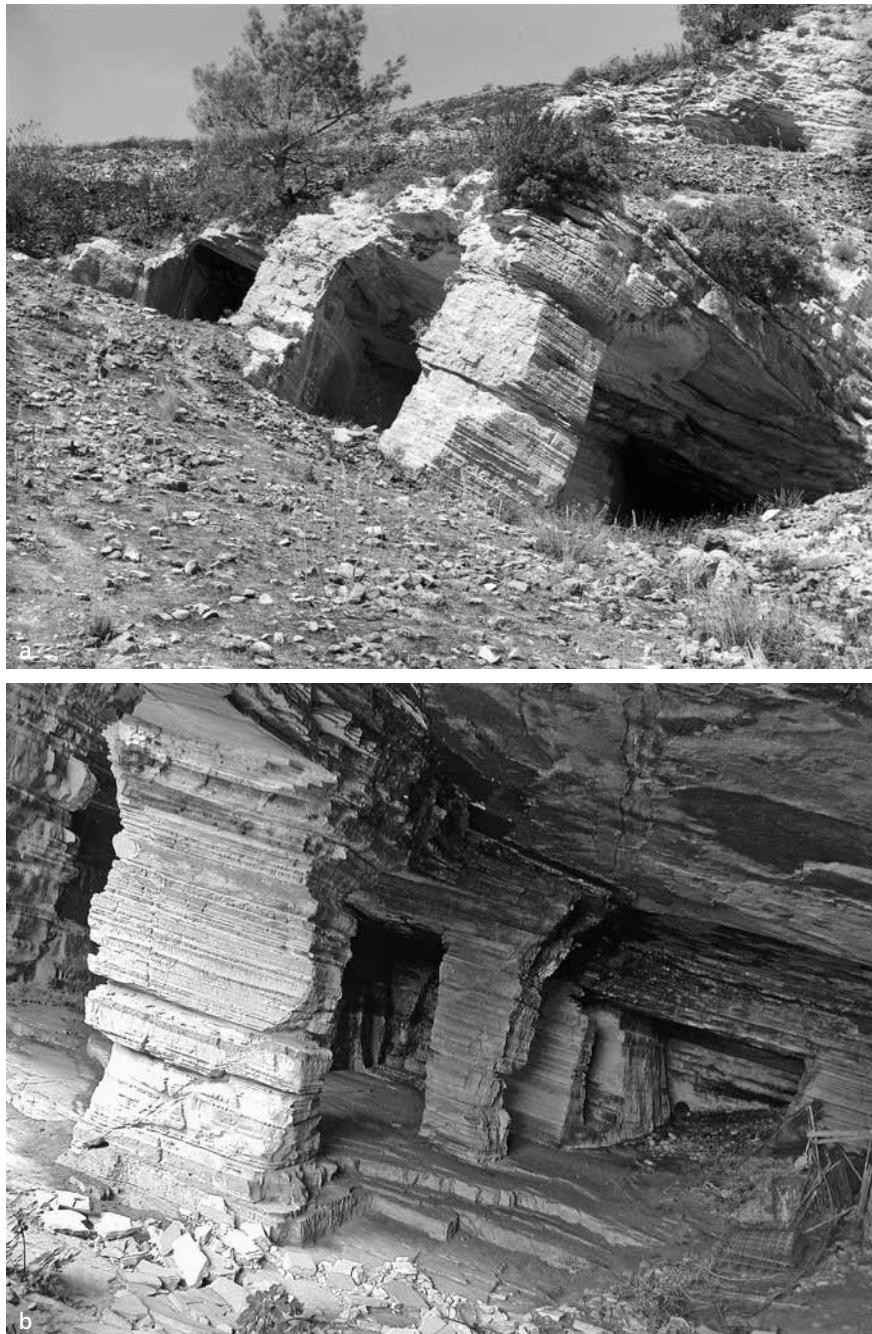
Abb. 7 Steinbruch 3:
Blick von Südosten. –
b. Blick nach innen

Steinbruch 3 öffnet sich nach Südosten; seine Mundlöcher sind deshalb auch die ersten, die vom Gegenhang aus sichtbar werden. Die Höhle ist gut 50 m tief und 25 m breit. Sie ist die am besten erhaltene des gesamten Steinbruchfeldes, an ihr können in exemplarischer Weise alle Eigenheiten vorgeführt werden (Abb. 7). Insgesamt 13 Pfeiler gliedern die hallenförmige Höhle in fünf Schiffe, die in Längs- und Querrichtung je eine lichte Weite von 3,5 bis maximal 5 m haben. Die Pfeiler haben einen Querschnitt von rund 2,50 m im Quadrat (min. 1,50 × 1,80 m bis max. 2,30 × 2,80 m) und sind 3,80 m bis 4,50 m hoch. Zum Bergesinnern hin zeichnet sich eine Abstufung in der Abbaufront ab, ein Hinweis darauf, dass der Steinbruch nicht vollständig ausgebeutet ist.

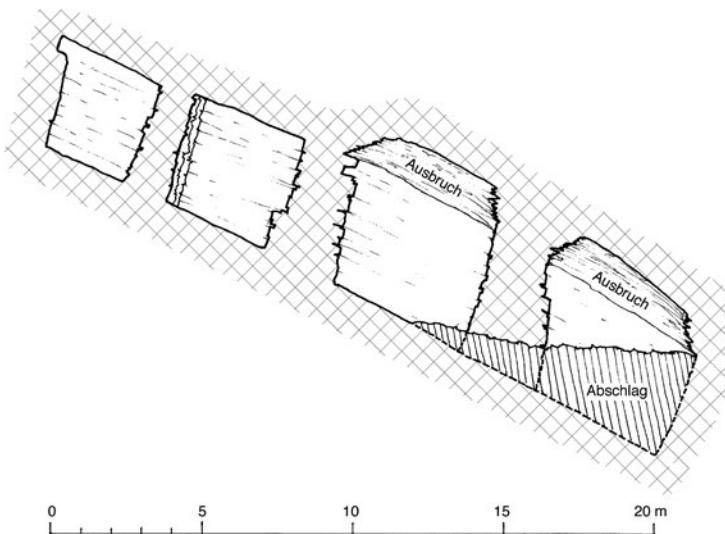
Abb. 8 Steinbruch 3.
Querschnitt durch die große
Höhle (M. 1 : 250)

Die Decke von Steinbruch 3 hat sich als sehr stabil erwiesen, nur an einer Stelle haben sich auf einer Fläche von rund 3 × 5 m dünnere Platten gelöst. Die höher gelegene westliche Hälfte der Höhle stellt sich dar wie eine äußerst imposante Halle, der untere Teil ist dagegen bedeckt von kleinteiligem Abschlag sowie von den Hinterlassenschaften eines Schafspferches. Ansetzend auf Höhe des Bodenniveaus im Mittelschiff reicht diese Auffüllung nach unten hin bis an die Decke. Sie ist nahezu waagerecht ausgebreitet und verdeutlicht so auf eindrucksvolle Weise das Fallen der Gesteinsschichten, die hier eine Neigung von rund 1 : 2,5 aufweisen. Die Querschnittszeichnung von diesem Bereich führt den Zustand vor Augen; sie ist exemplarisch für alle Abbaustellen am gesamten Hang (Abb. 8).

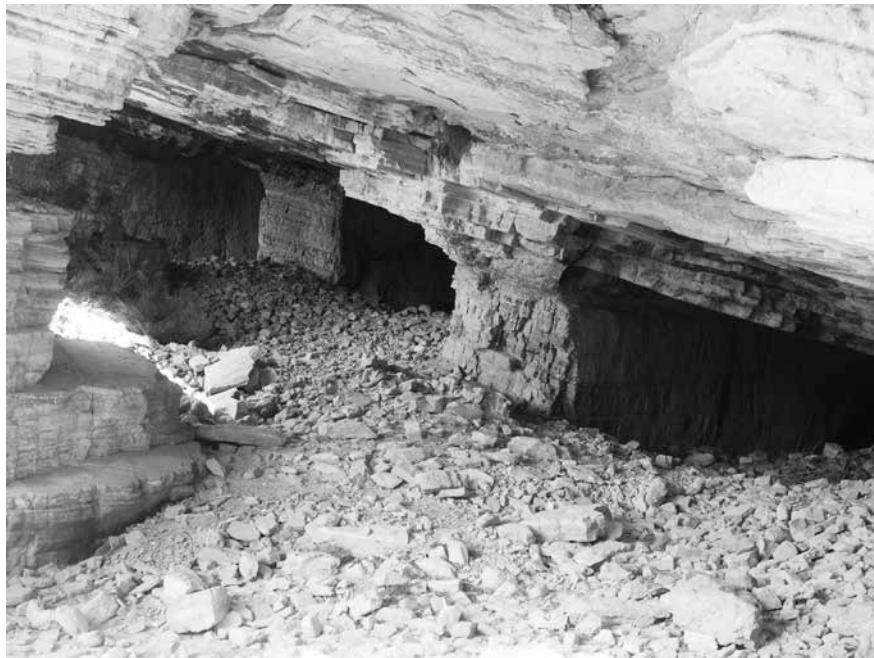
Abb. 9 Steinbruch 5.
Blick in die ›Vorhalle‹
von Südosten

Der Hauptteil von Steinbruch 5 besteht aus fünf Stollen, die im Eingangsbereich durch Pfeiler (Abb. 9), zum Bergesinnern hin aber durch massive Stützwände von 20 bis 30 m Länge voneinander getrennt sind. Ein Quergang mit leicht versetzten Wanddurchbrüchen schafft dann erneut eine Verbindung zwischen den Stollen, deren Aufteilung weiter ins Bergesinnere kompakter gestaltet ist; aus den fünf Stollen werden nach einer Übergangsstrecke drei. Die sich ergebenden Höhlen sind – abgesehen von kleineren Durchbrüchen – voneinander getrennt durch mächtige Wände, in die in regelmäßigen Abständen Nischen eingearbeitet sind. An der Langseite des östlichen Stollens ist zudem ein Quergang von 12 m Tiefe abgebaut. Der gesamte Grundriss zeigt mit einem Blick, dass die Stabilität des Gebirges hier Probleme bereitete, denen man mit massiveren Stützwänden begegnen wollte.

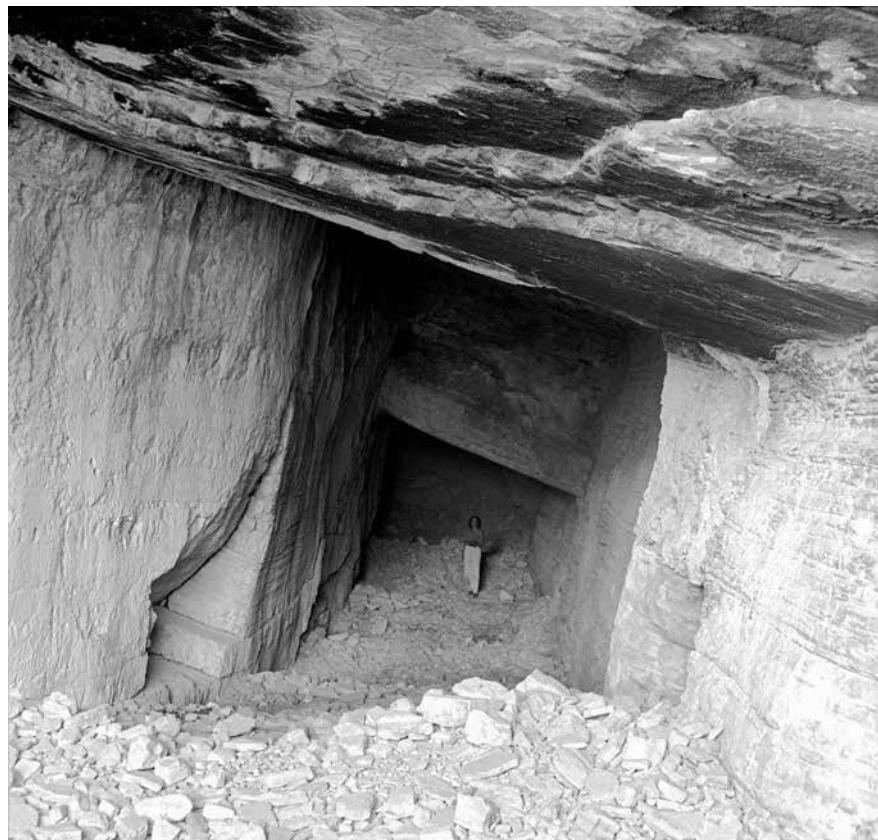
Abb. 10 Steinbruch 5.
Blick in den westlichen Stollen mit abgesenkter Decke

Im westlichen Stollen, etwa in halber Tiefe, erregt eine Abstufung an der Decke die Aufmerksamkeit. Der Stollen, vom Mundloch her wenigstens 6 m hoch, ist hier reduziert auf seine halbe Höhe (*Abb. 10*). Die Abstufung weist deutliche Klüfte auf, die offensichtlich Anlass waren, von einem weiteren Abbau abzusehen. Zum Bergesinnern hin ist die nun tiefere Decke zunächst unverändert stabil, bis sie nach rund 15 m vollständig kollabiert ist. Ob das auf dem Grundriss gezeichnete Ende mit dem tatsächlichen übereinstimmt, konnte deshalb nicht geprüft werden.

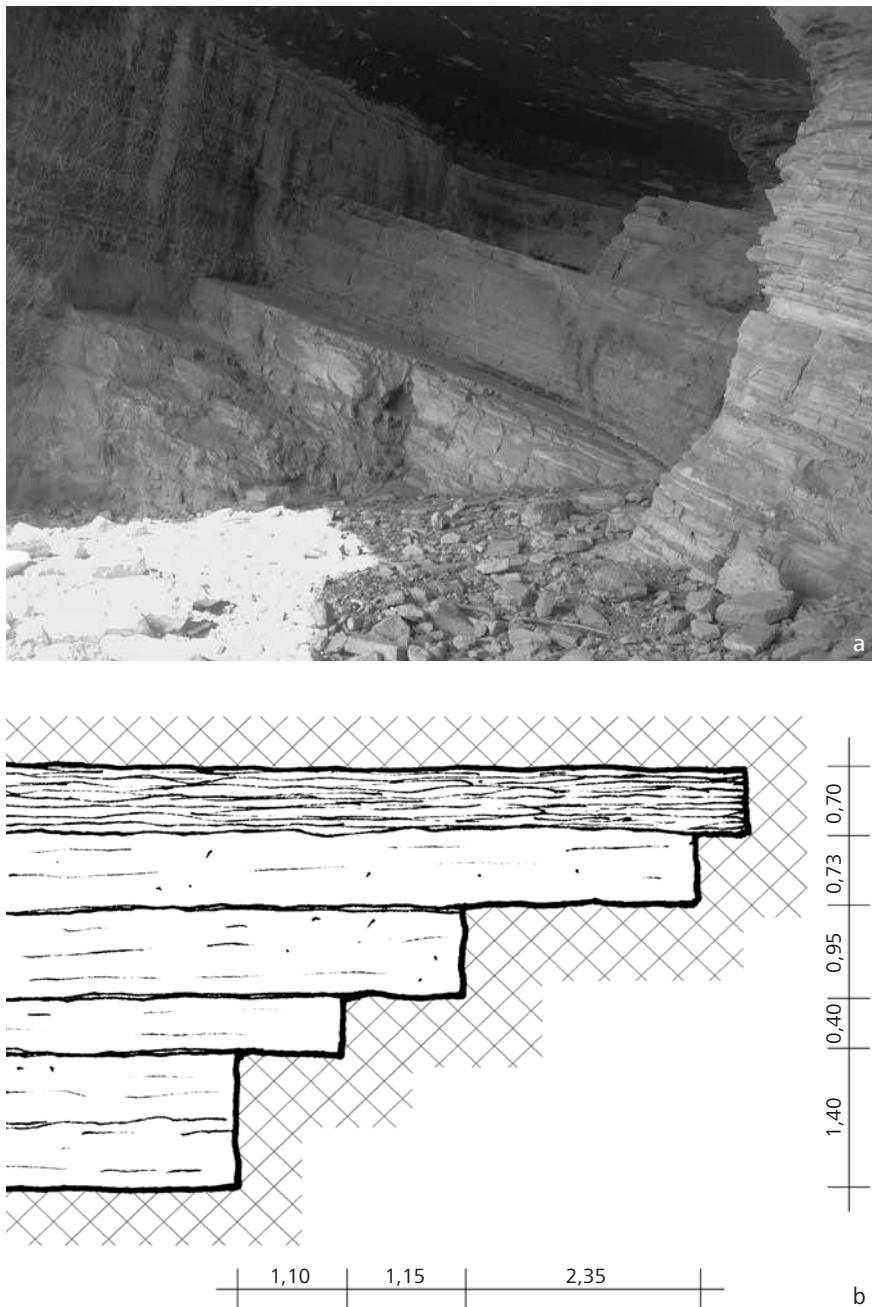
Abb. 11 Steinbruch 4.
Stufenförmiger Abbau
am westlichen Ende:
a. Foto. –
b. Querschnitt (M. 1 : 75)

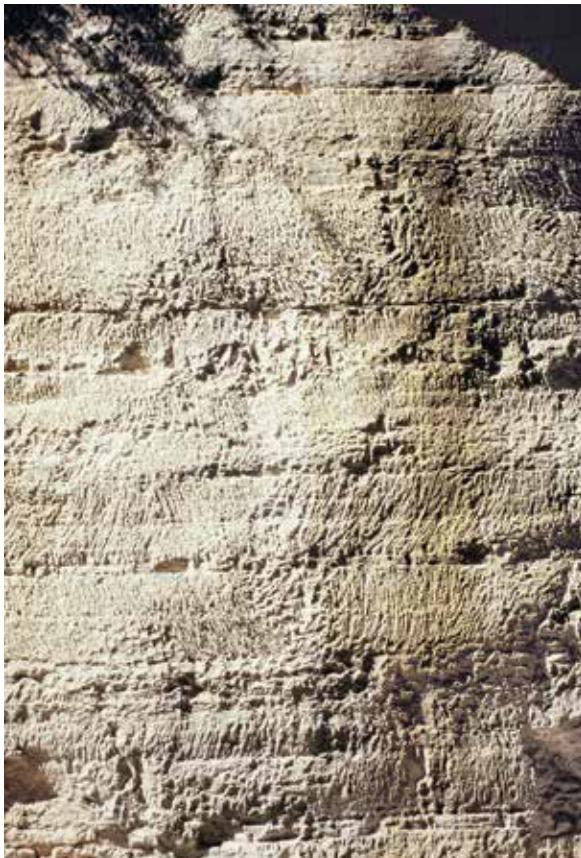
▷ Abb. 12 Steinbruch 3. Schrotwand im Westen mit Werkspuren

Zur Stärke der gewonnenen Blöcke gibt es nur wenige Hinweise. Die Schrotwände, die in allen Steinbrüchen an der jeweils westlichen Schlusswand zu beobachten sind, zeigen zwar klare Werkspuren, eine konkrete Blockhöhe lässt sich aber nur in seltenen Fällen bestimmen. In der Regel ist auch eine unterschiedliche Schlagrichtung des Werkzeugs zu erkennen, die Abgrenzung ist jedoch nicht genau genug, um die jeweils gewonnene Blockhöhe ablesen zu können (Abb. 12). Lediglich an der Westwand von Steinbruch 3 lassen sich Blockhöhen von 30 bis 35 cm unterscheiden. Eindeutige Werte sind nur an der schon erwähnten Bank bei Steinbruch 5 zu ermitteln, an der Schichthöhen von max. 95 cm gewonnen wurden, eine Blockstärke, die eher einen oberen Wert markieren dürfte¹³.

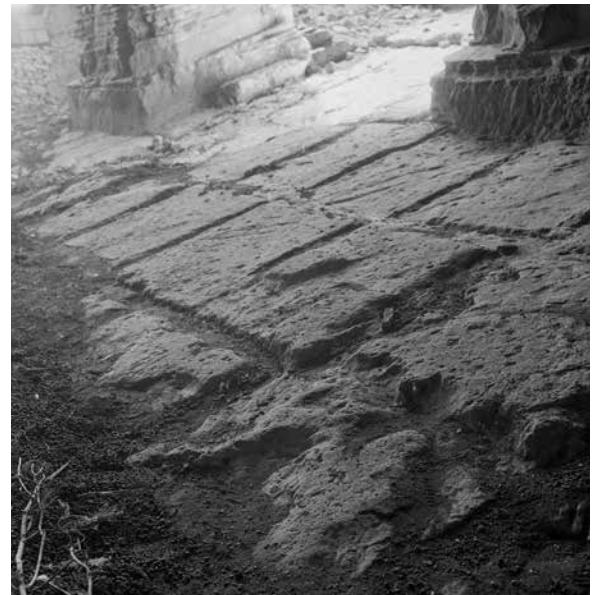
Abb. 13 Steinbruch 3. Boden mit Spuren von Schrotgräben

Auch zur Größe der Blöcke lassen sich kaum Informationen finden – allein schon aufgrund der Tatsache, dass der Boden nur an wenigen Stellen freiliegt, um entsprechende Beobachtungen zu ermöglichen. Lediglich im Steinbruch 3 gibt es eine größere Fläche mit einem ausgehackten Raster – nichts anderes als die Sohle von Schrotgräben –, an dem Maße

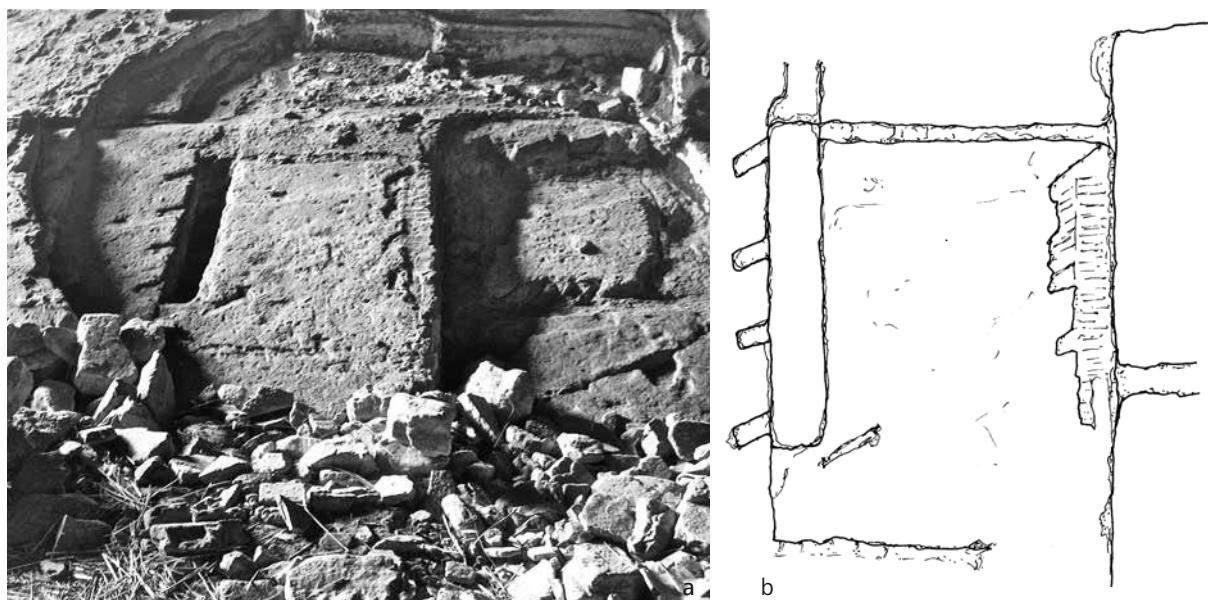
Abb. 14 Steinbruch 2. Abbauspuren an der Sohle: a. Foto. – b. Grundriss (M. 1 : 20)

von 75×90 cm; 80×110 cm und 80×135 cm zu messen sind. Die Schrotgräben selbst haben hier eine Breite von 5 bis 12 cm; sie entsprechen in dieser Breite dem verwendeten Werkzeug (Abb. 13). Im Steinbruch 2 ist an einer Stelle am Boden ein Rechteck mit 80×120 cm zu messen, dem an einer Langseite sogar die Spuren von vier Keillöchern zugeordnet sind (Abb. 14).
