Athenische Mitteilungen

BAND 131/132 · 2016/2017

Eine monumentale Terrasse im Heraion von Samos

HERMANN J. KIENAST

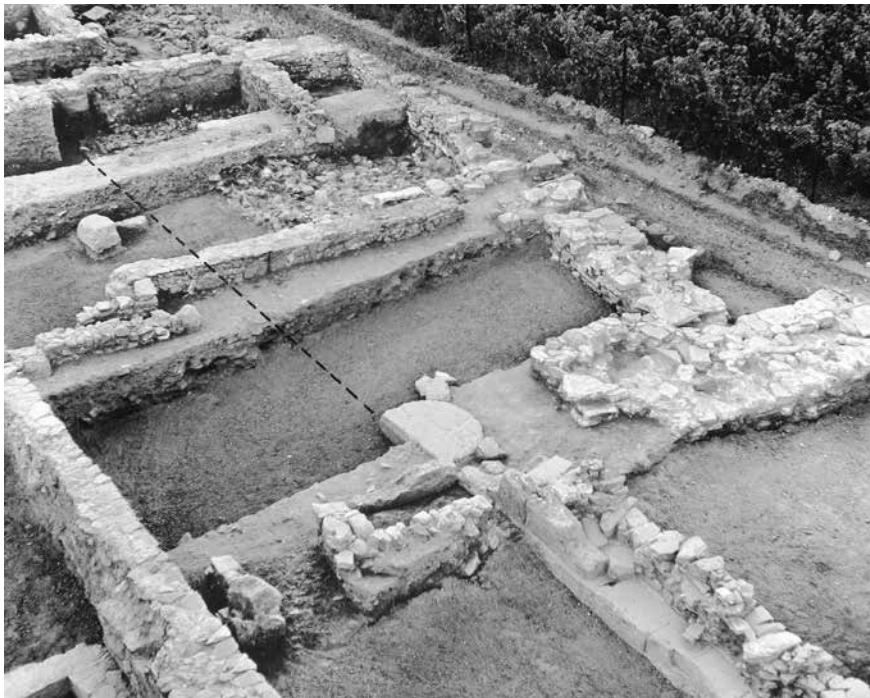
Abb. 1 Blick nach Westen über die östliche Hälfte der Terrassenanlage; Fortsetzung der Bauflucht gestrichelt angegeben

geachtet einer starken Ausraubung, ungeachtet auch der späteren Überbauung leicht als Einheit erkannt werden kann (Abb. 1).

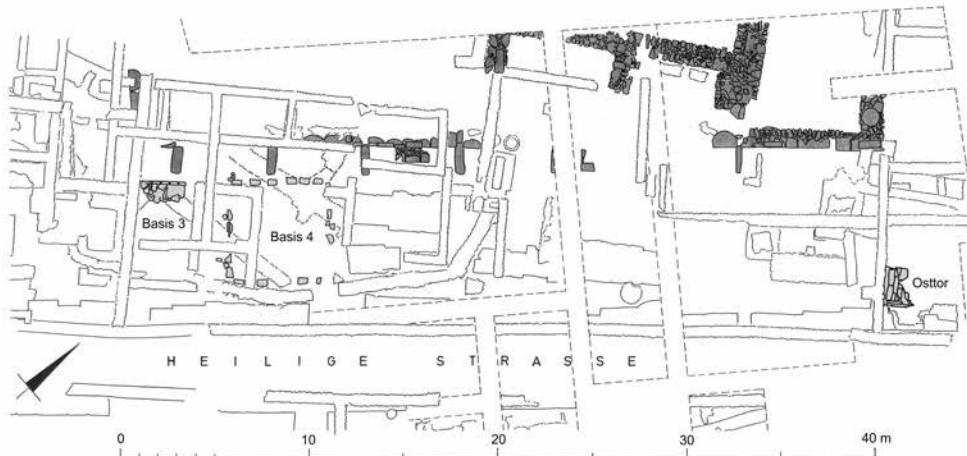
Abb. 2 Ausgrabungsfläche von 1980/1981 mit den Resten der Terrassenanlage (M. 1 : 400)

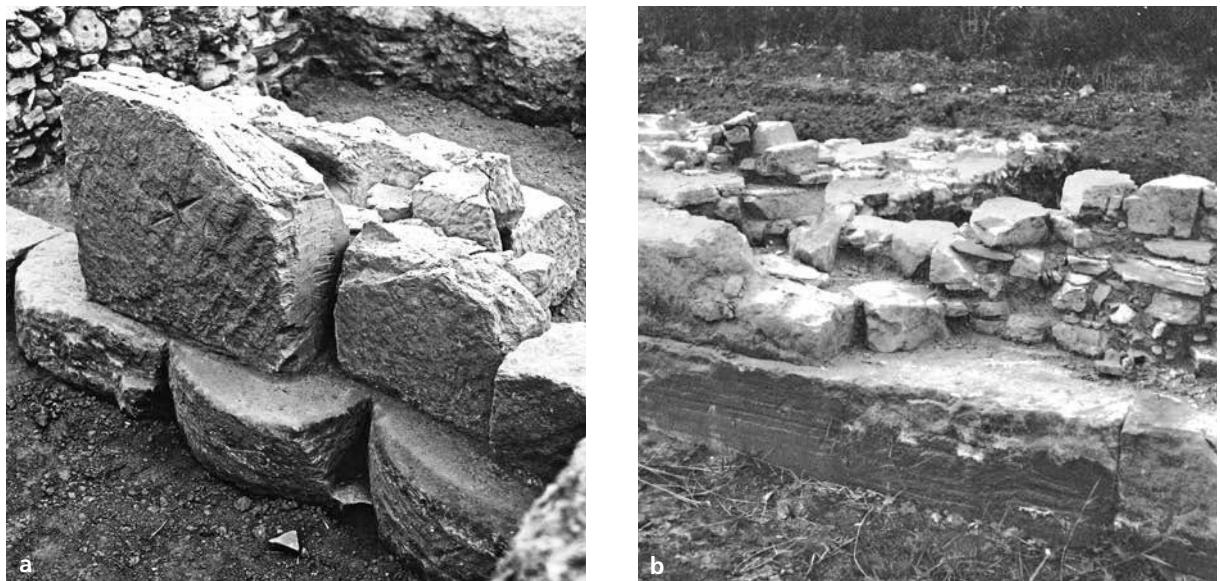
Abb. 3 Orthostatenfront der Terrasse: a. Rückseite mit den Mantelflächen der halbierten Säulentrommeln. – b. Vorderseite des Fundaments mit zerstörtem Orthostatenblock

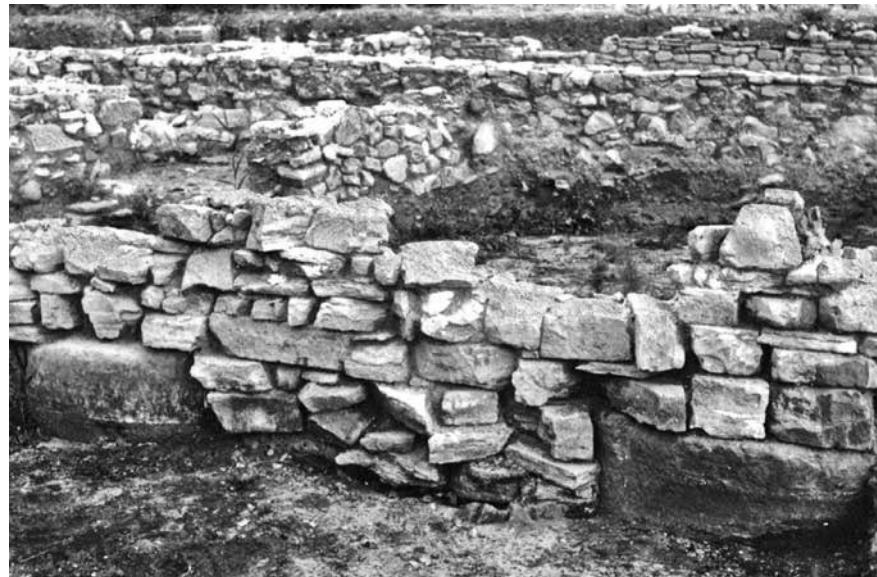
Abb. 4 Rückseite der Terrassenmauer mit Hintermauerung auf Säulentrommeln

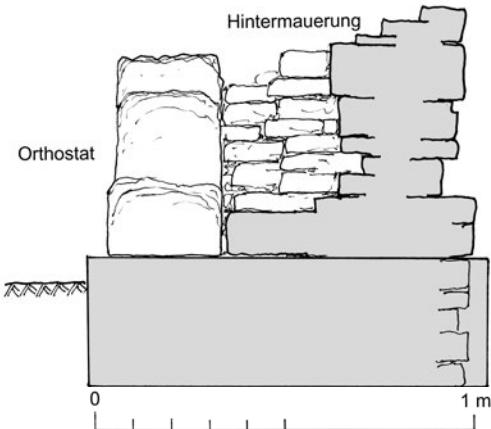
Abb. 5 Querschnitt durch die Terrassenmauer △
(M. 1 : 20)

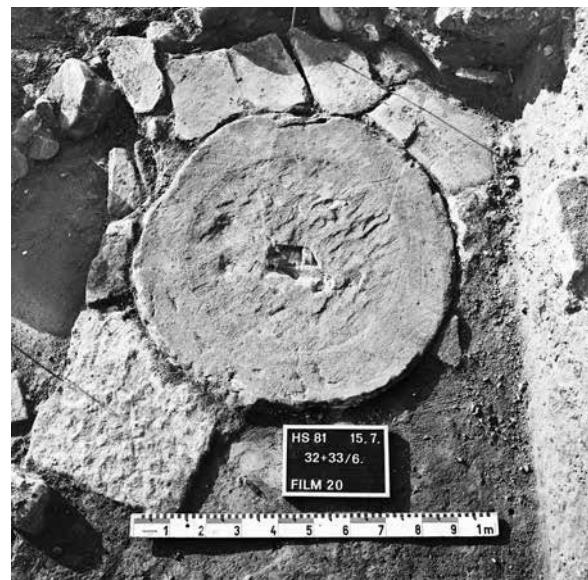
Abb. 6 Spolie aus Mergelkalk an der Ostflanke
der Terrasse ▷

Der hier beschriebene Aufbau kennzeichnet die Süd- und Westseite der Anlage, nicht dagegen die Ostseite. Das Fundament ist dort von der Ecke an mit bis zu 1,30 m deutlich breiter und hat auch keinen unterscheidbaren Unterbau mehr, sondern ist von der Sohle an unter Verwendung von höchst heterogenem Material – Kalkplatten, Porosfragmenten und Spolien – durchgeschichtet. Hervorzuheben ist eine stattliche Trommel aus Süßwasserkalk mit einem Durchmesser von 1 m, zugerichtet mit sorgfältiger Anathyrose und quadratischem Dübelloch (Abb. 6)⁹.

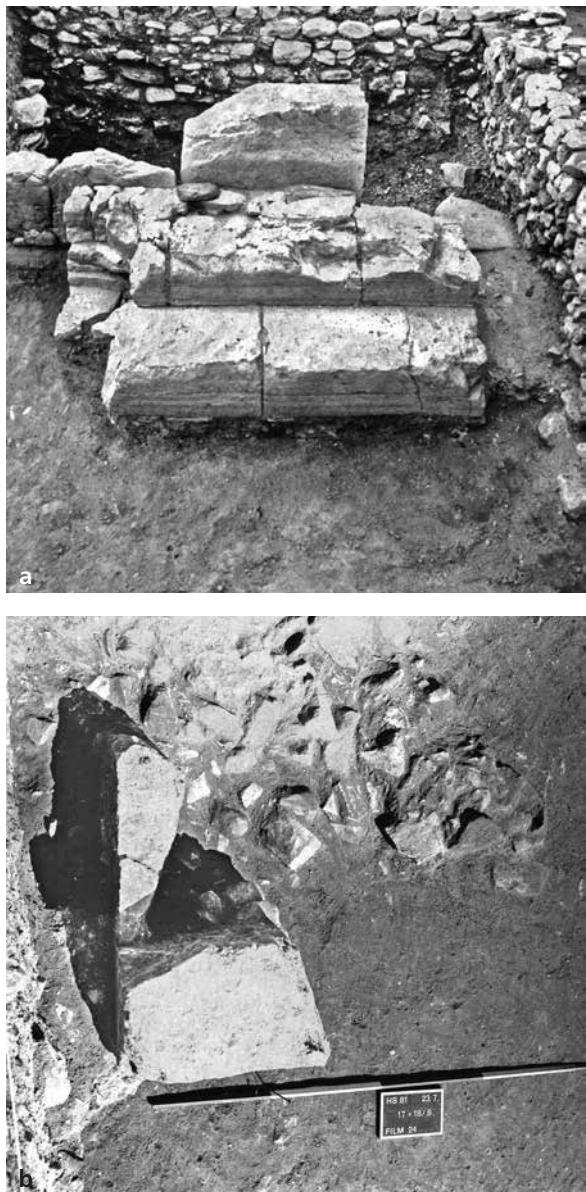
Abb. 7 Treppen vor Terrassenmauer: a. Westliche Treppe von Süden. – b. Fragment der Antrittsstufe der östlichen Treppe von Süden

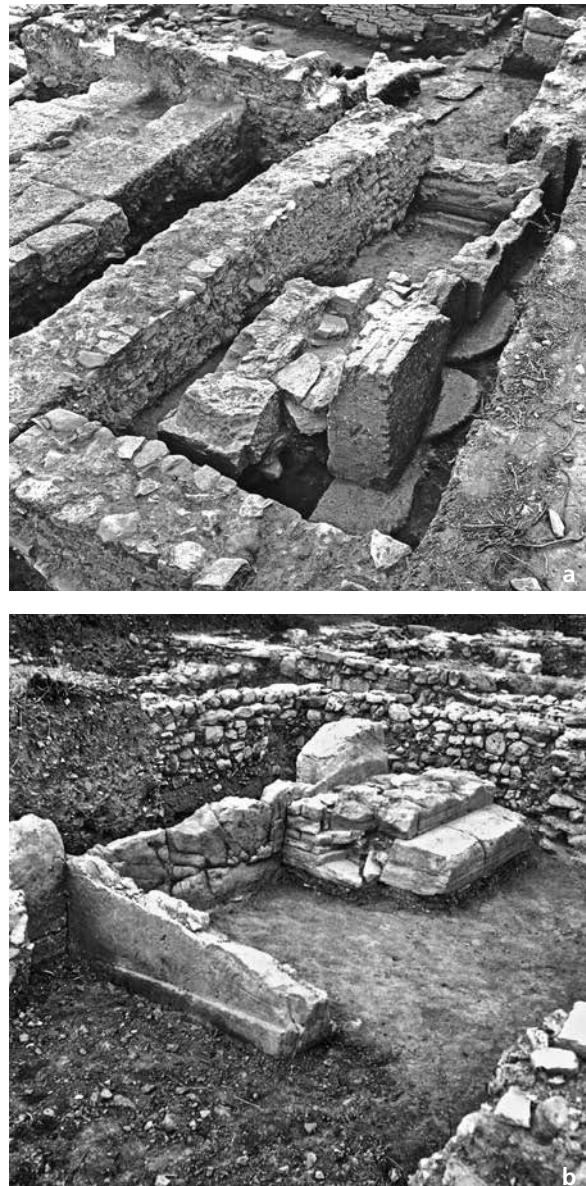
Abb. 8 Westliche Treppe: a. Ansicht von Nordosten mit Orthostaten. – b. Ansicht von Südwesten, im Vordergrund die dritte Wandvorlage

Die Treppen sind, soweit sich das an der westlichen ablesen lässt, ohne besonderen Aufwand konstruiert, ohne jegliches Fundament auf das Erdreich gesetzt und einfach stumpf an die Terrassenmauer geschoben. Die Antrittsstufe ist deshalb merklich nach vorne eingesunken. Sie bestand aus zwei gleich großen Blöcken mit einem Querschnitt von 45 cm auf 27,2 cm und einer Länge von 90 cm, von denen einer nur mehr zur Hälfte erhalten ist; zusammen ergaben sie die Treppenbreite von 1,80 m. Die zweite Stufe, die die untere um 8,5 cm überlappt, war aus drei Blöcken zusammengesetzt, zwei Randblöcken von je 50 cm sowie einem Mittelblock von 80 cm Länge. Zur darunterliegenden ersten Stufe war so ein überzeugender Fugenversatz geschaffen. Die Tiefe der zweiten Stufenblöcke beträgt 48,5 cm, ihre Höhe einheitlich 26,2 cm. Sie sind eingebettet in einem kleinsteinigen Trockenmauerwerk aus Porosfragmenten, Kalk- und Schieferplatten, durchsetzt mit Kalkgrus als Füllmaterial. Zu den Seitenwangen hin ist diese Unterfütterung sorgfältiger gesetzt, so dass das Ganze auch ohne Verblendung stabil ist. Das Fehlen einer Wange wird aber als Manko empfunden; die Treppenkonstruktion wirkt insgesamt eher dürftig (Abb. 8).

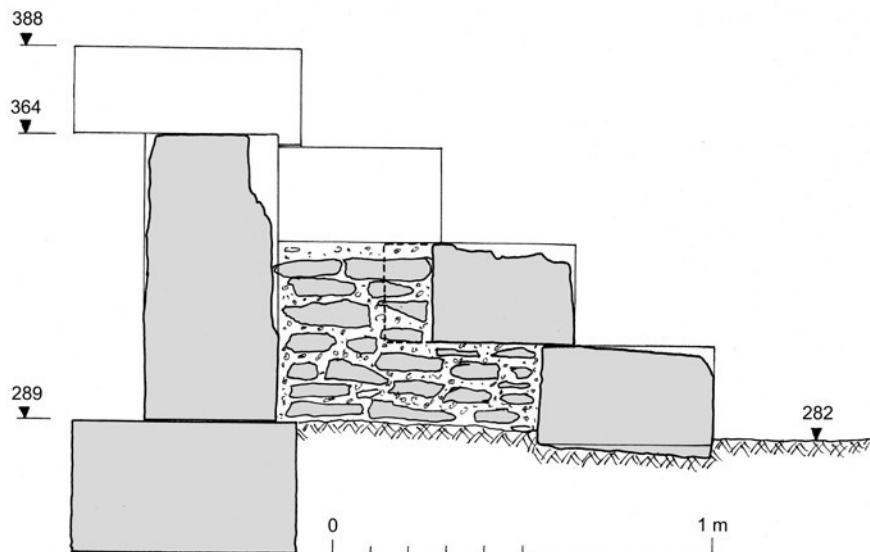
Abb. 9 Querschnitt durch die westliche Treppe und Rekonstruktion (M 1:20)

Die Differenz zwischen der Oberkante des Orthostaten und derjenigen der zweiten Stufe beträgt heute 29,3 cm. Wie weit dieses Maß dem ursprünglichen entspricht oder durch Setzung der ganzen Treppe entstanden ist, lässt sich nicht genau sagen, es ist jedoch so groß, dass wenigstens eine Stufe dazwischen passt. Erst die nächste hätte dann, mit oder ohne leichte Ausklinkung, den Orthostat überdeckt. Die Vorderkante dieser vierten Stufe käme ungefähr 7 cm vor der Orthostatenfront zu liegen, die Vorderkante einer fünften würde die Rückseite des Orthostaten gerade noch 5 cm überlappen. Keine der beiden Lösungen ist aus sich heraus zwingend, zweifelsohne ist jedoch der ersten der Vorzug zu geben, weil sie sowohl konstruktiv als auch ästhetisch überzeugender wirkt und weil auch die resultierende Gesamthöhe glaubwürdiger erscheint. Die Treppe hatte also wahrscheinlich vier Stufen und war insgesamt 106 cm hoch. Um dieses Maß, allem Anschein nach 2 Ellen oder auch 3 Fuß, hätte sich die Terrasse über das umliegende Gelände erhoben (Abb. 9).

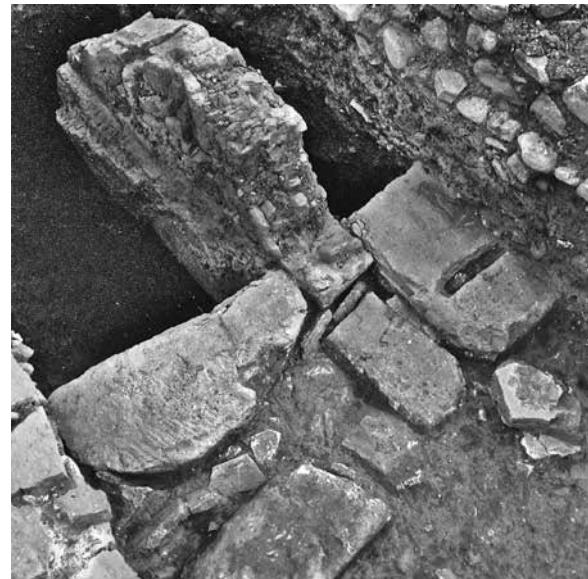
Abb. 10 Einbinden der siebten Vorlage in das Fundament der Terrassenmauer

Die Vorlagen bestehen aus Poros, sind aus Säulentrommeln konstruiert und entsprechen damit dem Material des Terrassenmauerfundaments. Die Stärke der Trommeln weist beträchtliche Schwankungen von 31 cm bis 54 cm auf; ihr Durchmesser ist dagegen einheitlich und beträgt rund 1,75 m. Die Werkstücke haben eine geglättete Mantelfläche, sind ansonsten aber bruchrau. Sie stehen bemerkenswerterweise senkrecht und wurden offensichtlich an die Terrassenmauer herangerollt und dort in Lücken eingepasst, die in bestimmten Abständen freigehalten worden waren¹². Um einen sauberer Anschluss an die Orthostatenwand zu schaffen, ist an beiden Seiten der Steinscheibe ein kräftiger Falz von gut 5 cm abgearbeitet, der der senkrechten Stützmauer folgt; das einbindende Stück ist dagegen in seiner Rundung belassen (Abb. 10).

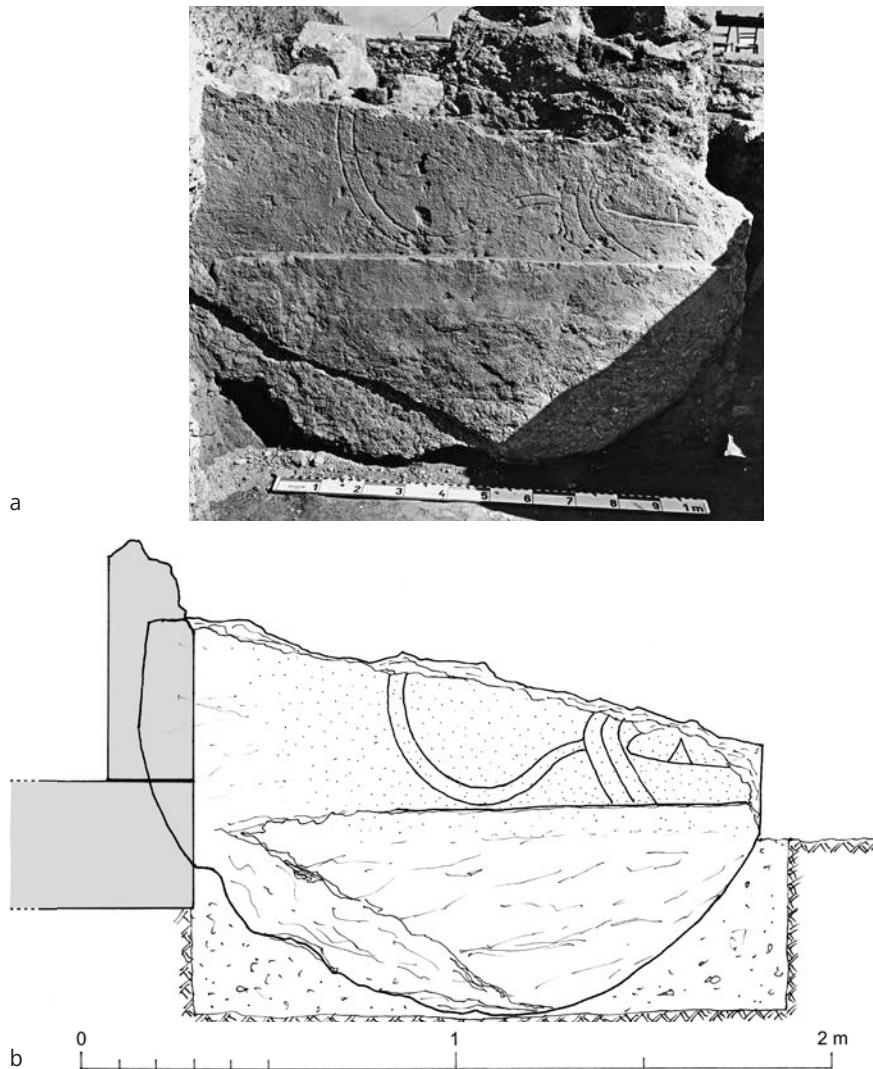
Abb. 11 Westseite der dritten Vorlage: a. Foto: – b. Zeichnung (M. 1 : 20)

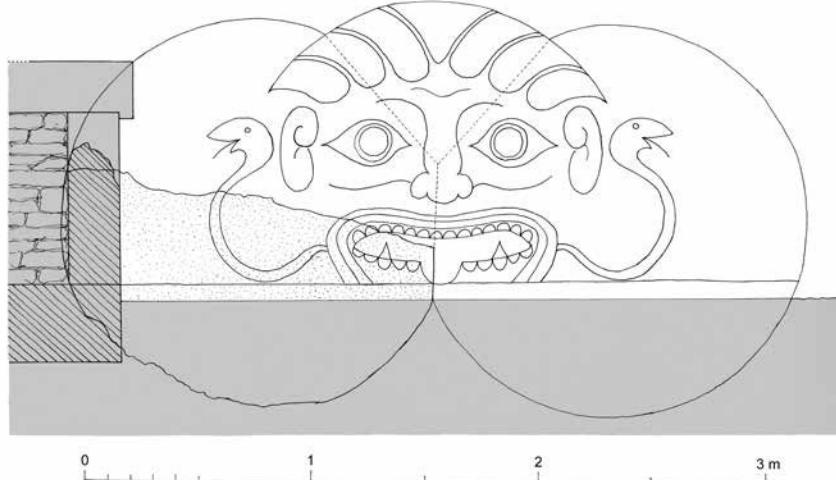
Abb. 12 Rekonstruktionsvorschlag für die Darstellung auf der dritten Vorlage (M. 1:33 1/3)

Als Zeichenfläche würde so ein Feld von rund 3 m Länge und 1,20 m Höhe entstehen, mit gerundeten Ecken nach außen und in der Mitte geteilt durch einen kleinen Zwickel, der mit einem separat zugerichteten palmettenförmigen Stein gefüllt wäre. Die Gorgofratze wäre bei einem solchen Umriss leicht gestaucht; alle Charakteristika, also Mund, Augen, Ohren sowie Stirn und Haar, hätten aber überzeugend dargestellt werden können. Die Zeichnung auf den Scheiben hatte ihre Grundlinie rund 7 cm über dem Gelände und hätte das Niveau der Terrasse leicht überragt. Zusammen mit den rahmenden Schlangen, die das Bild vorteilhaft gestreckt haben dürften, sind für die Gorgo Ausmaße von rund 2 m auf 1,20 m anzunehmen; sie wäre damit eine der größten, die aus der Antike bekannt sind (Abb. 12)¹⁵.

¹⁵ Der Befund zeigt zweifelsfrei, dass der Rest der Scheibe nicht exakt *in situ* liegt, sondern leicht eingesunken ist. Die in Abb. 12 gezeichnete Rekonstruktion vereinigt zwar alle greifbaren Informationen in sich, ist aber natürlich nicht bis auf den Zentimeter zu beweisen. Die rekonstruierte Gorgo wäre nur unwe sentlich kleiner als die bekannte Darstellung an der Stadtmauer von Thasos, die rund 2,50 m breit ist. s. Conze 1860, 12 f. Taf. 5. Noch größer ist nur die Gorgo im Giebel des Tempels C von Selinunt. s. Mertens 2006, 123–126.

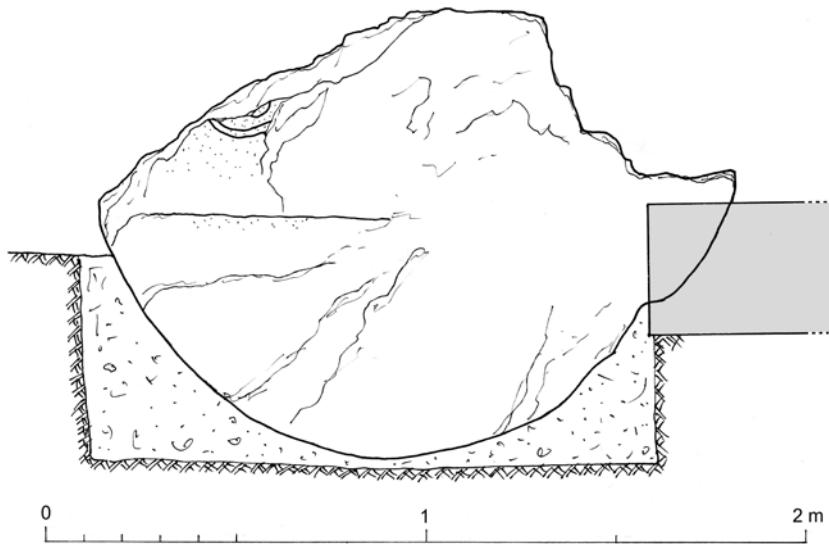
Abb. 13 Ostseite der vierten Vorlage mit dem Rest einer Augendarstellung (M. 1 : 20)

Augenrand etwa 20 cm über dem Gelände. Er war damit auf gleicher Höhe mit der unteren Stufe der Treppe und rund 40 cm tiefer als bei der Gorgo (Abb. 13, 14).

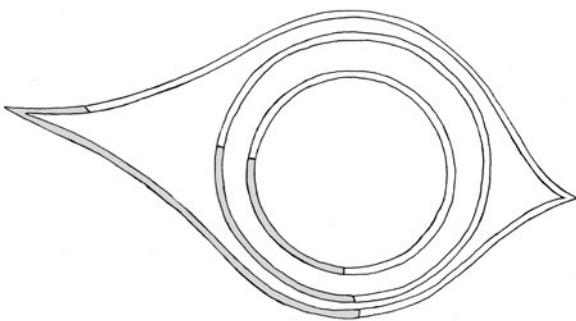
Abb. 14 Rekonstruktion des auf der Westseite der vierten Vorlage gezeichneten Auges (M. ca. 1 : 5)

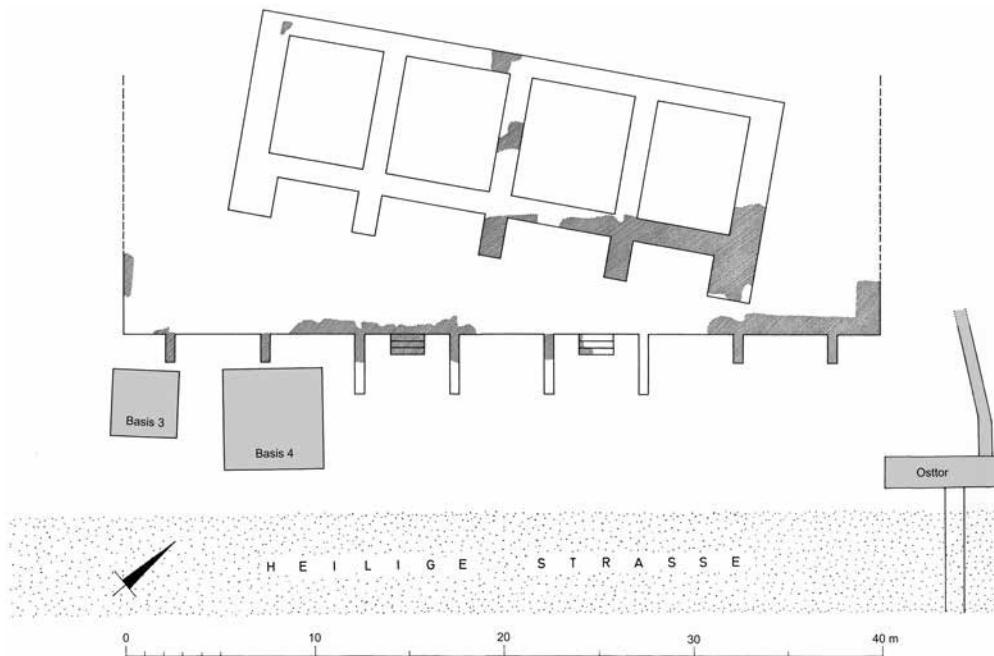
Abb. 15 Gesamtplan der Terrasse mit dem ergänzten Grundriss des Vierkammerbaus (M. 1 : 400)

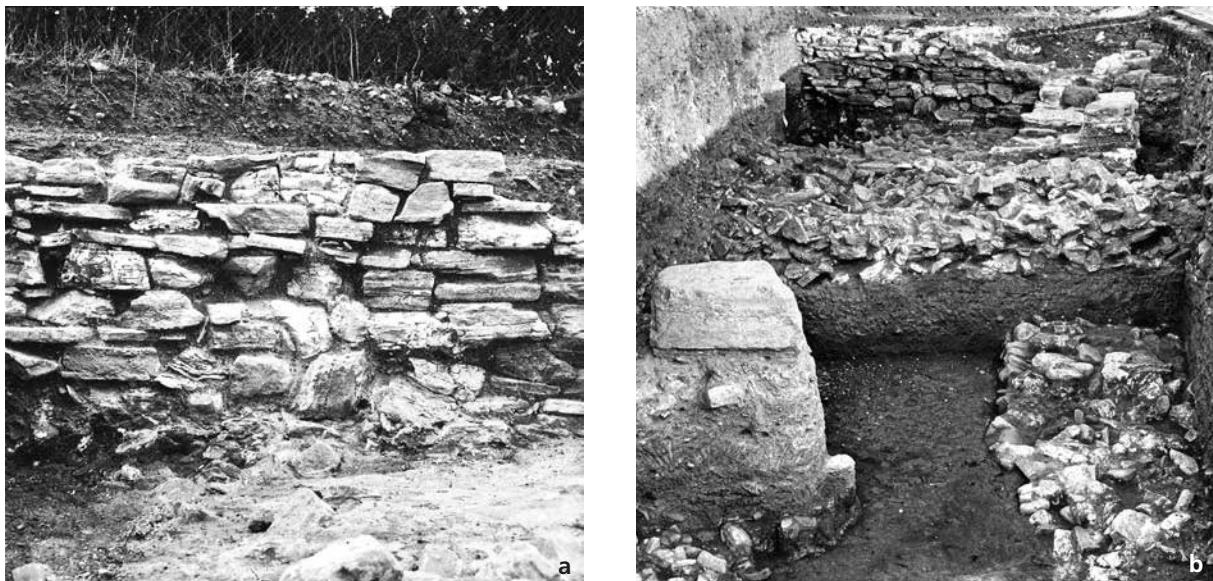
Abb. 16 Fundamente des Vierkammerbaus: a. Fundamentabschnitt von Süden – b. Fundament im Bereich der zweiten Ante von Osten (im Hintergrund), davor gehäufte Steinbrocken, ganz im Vordergrund Antrittstein der östlichen Treppe und prähistorische Mauer

Für das Fundament, wie auch für die bereits besprochene Hinterfüllung der Orthostatenblöcke der Terrasse, haben die Bauleute einfach die größeren Stücke entnommen und den Rest als Terrassenfüllung liegen gelassen. Das jedenfalls wäre die naheliegende Erklärung für die mächtige Schüttung, die entlang des Fundamentes aufgedeckt wurde (Abb. 16 b).
