Dietmar Kurapkat Erbil, Irak. Die osmanischen Qaisariya-Gebäude im Basar

Die osmanischen Qaisariya-Gebäude im Basar

Die Arbeiten der Jahre 2012 und 2013

Architekturreferat an der Zentrale des DAI
von Dietmar Kurapkat

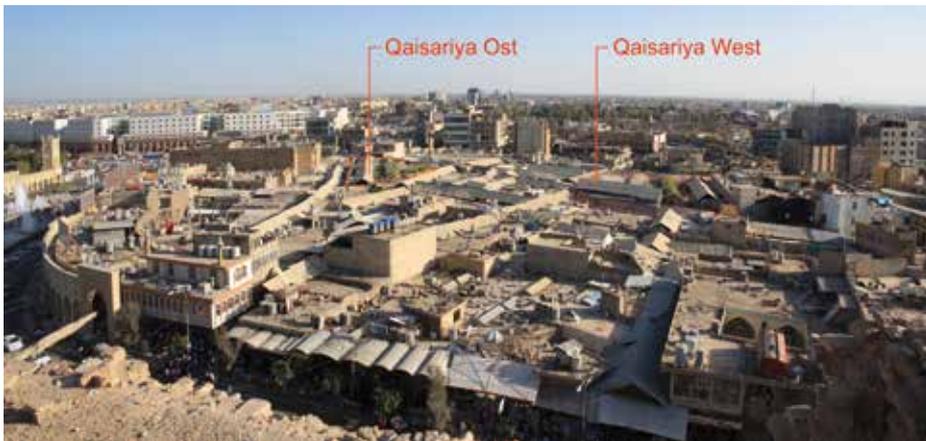
- 1 Erbil (Irak, Föderale Region Kurdistan). Im Vordergrund die Dachlandschaft des Basars und der Qaisariya West, im Hintergrund die so genannte Zitadelle (Photo: D. Kurapkat, DAI/TU Berlin).
- 2 Erbil (Irak, Föderale Region Kurdistan). Blick von der Zitadelle nach Süden über den Basar und die rasch expandierende Stadt, rot markiert die Lage der beiden historischen Qaisariya-Bauten (Photo: D. Kurapkat, DAI/TU Berlin).

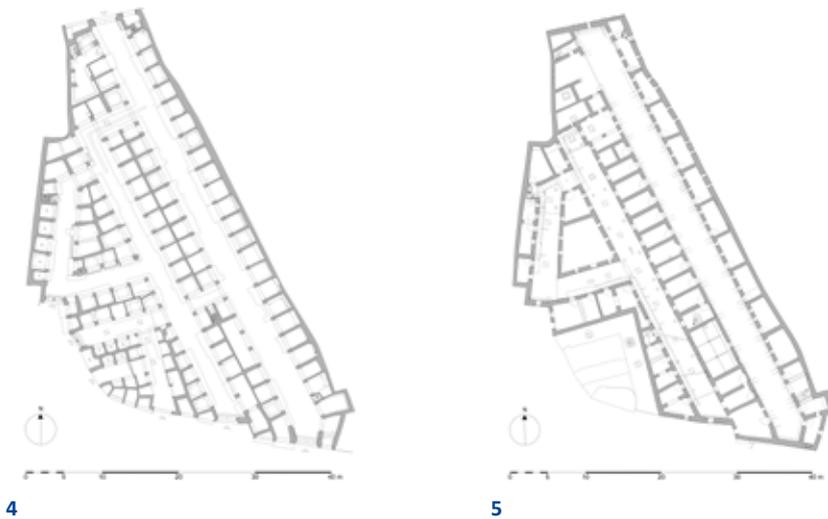
- 4 Erbil (Irak, Föderale Region Kurdistan). Qaisariya Ost, Grundriss Erdgeschoss (Baufaufnahme: D. Kurapkat 2012, Umzeichnung: M. Saleh, DAI/TU Berlin).
- 5 Erbil (Irak, Föderale Region Kurdistan). Qaisariya Ost, Grundriss Obergeschoss (Baufaufnahme: D. Kurapkat 2012, Umzeichnung: M. Saleh, DAI/TU Berlin).
- 6 Erbil (Irak, Föderale Region Kurdistan). Qaisariya Ost, Ausschnitt der Südfassade mit einem der Zugangstore (Photo: D. Kurapkat, DAI/TU Berlin).

Das Gebäude war Ende des 19. Jahrhunderts von der turkmenischen Händlerfamilie Chalebi auf einem unregelmäßig geschnittenen Grundstück erbaut worden (Abb. 4). Eine kleine Partie im Südwestteil des Bauwerks ist nur eingeschossig ausgeführt und kann einer ersten Bauphase zugewiesen werden. Bei der Errichtung des zweigeschossigen Hauptteils wurden beide Teile zu einem Gebäude zusammengefasst, das an sieben Zugangstoren zu den angrenzenden Basargassen hin verschließbar war (Abb. 6. 7). Hinter den Toren erstreckt sich ein System von 3 bis 4 m breiten und bis zu 60 m langen Gängen, die ursprünglich alle von Tonnengewölben überspannt waren (Abb. 8. 10). Das Gewölbe über dem östlichen Gang ist bereits in den 1970er Jahren eingestürzt und dieser wird seitdem durch ein Blechdach auf einer behelfsmäßigen Stahlrahmenkonstruktion überdeckt (Abb. 11). Die übrigen Gewölbetonnen zeigen unterschiedlich stark ausgeprägte Risse und bedürfen dringend einer sanierungstechnischen Ertüchtigung. Entlang der Gänge reihen sich mehr als 130 weitgehend identische Läden und Verkaufswerkstätten, die sich jeweils durch einen Natursteinbogen zu den Gängen hin öffnen. Die meisten dieser Räume messen nicht mehr als 4 m² und werden von Schneiderbetrieben genutzt, welche hier die traditionelle kurdische Herrenkleidung in Maßarbeit herstellen und verkaufen (Abb. 12). Während der Öffnungszeiten des Basars greifen die Warenauslagen weit über die Ladenfronten aus und verengen die Verkehrsfläche in den Gängen auf ein notwendiges Minimum. Auch im Inneren der Verkaufswerkstätten haben viele Nutzer die Raumfläche erweitert, indem sie die Wandquerschnitte der ursprünglich etwa 40 cm starken Trennwände auf teilweise nur noch 10 cm reduzierten. Diesem Umstand ist besonders im Hinblick auf eine Instandsetzung der

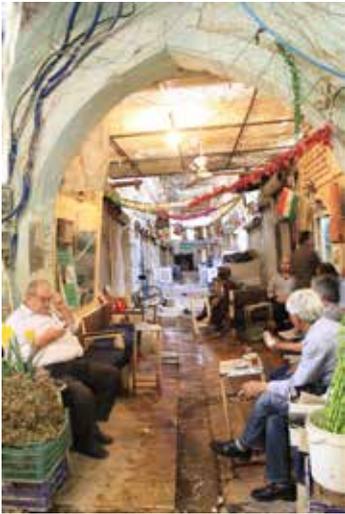
7 Erbil (Irak, Föderale Region Kurdistan). Qaisariya Ost, nördliches Zugangstor mit Teehaus ‚Mam Khalil‘, sozialer Treffpunkt für den ganzen Basar (Photo: D. Kurapkat, DAI/TU Berlin).

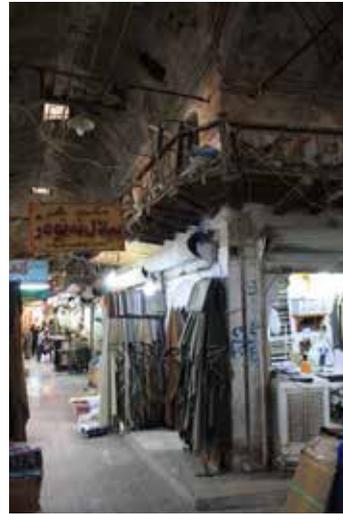
8 Erbil (Irak, Föderale Region Kurdistan). Qaisariya Ost, zweigeschossiger Gang mit intakten Tonnengewölben und erhaltener Partie der hölzernen Erschließungsgalerie im Obergeschoss (Photo: D. Kurapkat, DAI/TU Berlin).

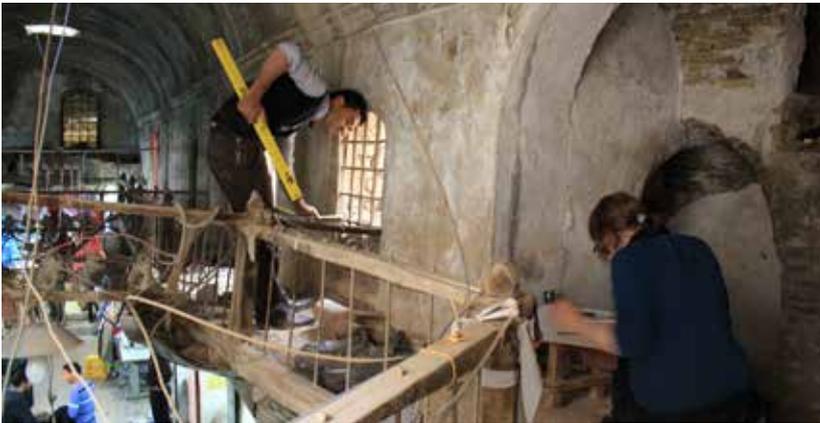
9 Erbil (Irak, Föderale Region Kurdistan). Qaisariya Ost, Bauaufnahmearbeiten und Schadensdokumentation im Obergeschoss unter Mitwirkung von Denkmalpflege-Studierenden aus Berlin und Trainee-Mitarbeitern der Antikendirektion Erbil (Photo: D. Kurapkat, DAI/TU Berlin).

Der Schwerpunkt der Frühjahrskampagne lag auf der Dokumentation des Ist-Zustands durch die Erstellung von formtreuen Bauaufnahmeplänen und eines systematischen Raumbuchs, begleitet von Archivrecherchen und Zeitzeugeninterviews. Die Herbstkampagne 2012 galt vor allem der genaueren Schadensanalyse, der Scheidung von Bauphasen, der Erstellung eines denkmalpflegerischen Bindungsplans und der Entwicklung von Sanierungsstrategien sowie deren exemplarischer Erprobung an konservatorisch-restauratorischen Musterflächen.

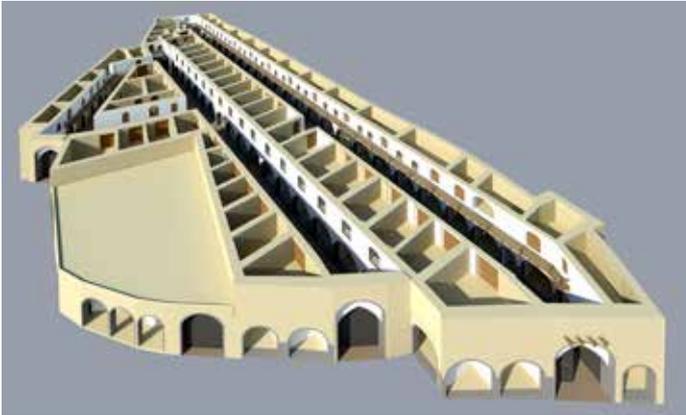
10

- 10** Erbil (Irak, Föderale Region Kurdistan). Qaisariya Ost, Virtuelle 3D-Rekonstruktion, Arbeitsmodell (CAD-Visualisierung: C. von Barga, DAI/TU Berlin).
- 11** Erbil (Irak, Föderale Region Kurdistan). Qaisariya Ost, östlicher Gang mit eingestürzter Gewölbtonne und behelfsmäßigem Blechdach, in den Gang ausgreifende Warenauslagen und Schneider in traditioneller kurdischer Herrenkleidung vor seiner Verkaufswerkstatt (Photo: D. Kurapkat, DAI/TU Berlin).
- 12** Erbil (Irak, Föderale Region Kurdistan). Qaisariya Ost, kurdischer Herrenschneider in seiner 4 m² messenden Verkaufswerkstatt (Photo: D. Kurapkat, DAI/TU Berlin).

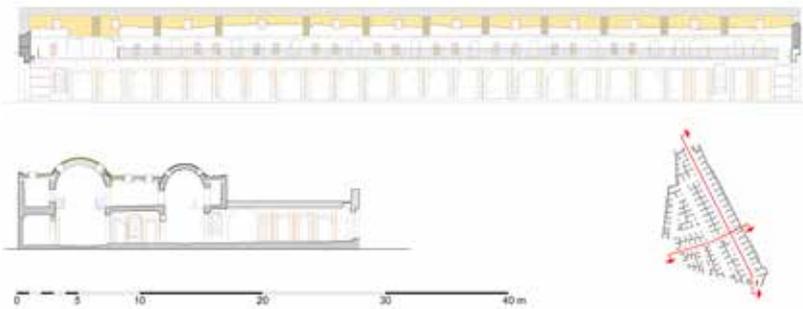
13

- 13** Erbil (Irak, Föderale Region Kurdistan). Qaisariya Ost, Längsschnitt durch den östlichen Gang und Querschnitt mit Maßnahmenplanung für die Instandsetzung der Dächer und Gewölbe sowie die Revitalisierung der Obergeschosse (Baufaufnahme des Ist-Zustands: U. Siegel 2012, Maßnahmenplanung: A.-M. Arera, M. Saleh, DAI/TU Berlin).
- 14** Erbil (Irak, Föderale Region Kurdistan). Qaisariya Ost, konservatorisch-restauratorische Musterachse, Reinigung von Kragbalken der hölzernen Obergeschoss-Galerie (Photo: D. Kurapkat, DAI/TU Berlin).
- 15** Erbil (Irak, Föderale Region Kurdistan). Qaisariya Ost, konservatorisch-restauratorische Musterachse, Erdgeschosszone mit freigelegtem Natursteinbogen und Prototyp eines neuen Ladenverschlusses (Photo: D. Kurapkat, DAI/TU Berlin).

Im Frühjahr 2013 wurde ein umfangreicher Bericht über die Dokumentation, Bauforschung, Schadensanalyse und die durchgeführten Restaurierungsmaßnahmen sowie ein Vorschlag für einen Denkmalpflegerischen Masterplan für die gesamte Qaisariya Ost an den Gouverneur der Provinz Erbil übergeben und in Anwesenheit von Vertretern aller relevanten örtlichen Institutionen vorgestellt, worüber unter anderem im Lokalfernsehen berichtet wurde. Dieser Vorschlag, der in weiten Teilen auf einer im Rahmen des Projekts erarbeiteten Abschlussarbeit im Masterstudiengang Denkmalpflege an der TU Berlin aufbaut, stieß bei den Verantwortlichen auf breite Zustimmung und soll in Abstimmung mit dem Projektteam zeitnah umgesetzt werden (Abb. 13).

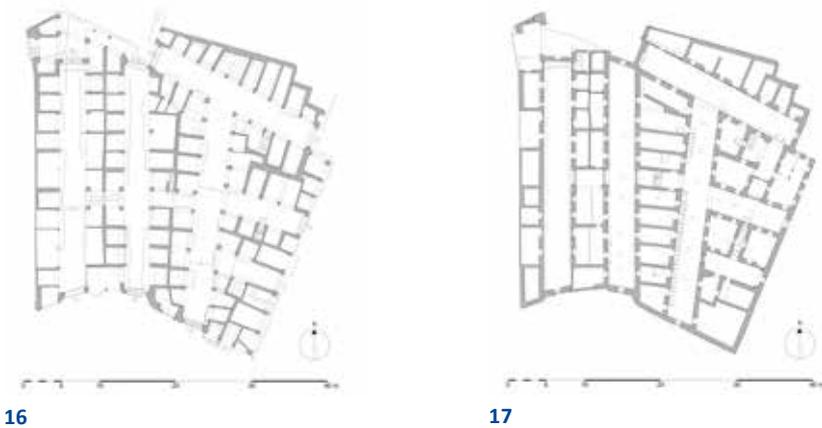
16

- 16** Erbil (Irak, Föderale Region Kurdistan). Qaisariya West, Grundriss Erdgeschoss (Baufaufnahme: D. Kurapkat 2013, Umzeichnung: A.-M. Arera, O. Zenker, DAI/TU Berlin).
- 17** Erbil (Irak, Föderale Region Kurdistan). Qaisariya West, Grundriss Obergeschoss (Baufaufnahme: U. Siegel 2013, Umzeichnung: A.-M. Arera, O. Zenker, DAI/TU Berlin).
- 18** Erbil (Irak, Föderale Region Kurdistan). Qaisariya West, Blick in den nördlichen Gang von Westen mit eingestürzttem Tonnengewölbe und behelfsmäßigem Blechdach (Photo: D. Kurapkat, DAI/TU Berlin).

Die Qaisariya West wurde wahrscheinlich kurz nach der Qaisariya Ost gegen Ende des 19. Jahrhunderts errichtet und ist wie diese bis heute im Besitz der Familie Chalebi. Grundsätzlich ist der räumliche und konstruktive Aufbau beider Gebäude sehr ähnlich (Abb. 16. 17). Die Grundfläche der Qaisariya West ist aber etwas kleiner und beherbergt im Erdgeschoss 107 Ladeneinheiten, von denen einige durch Wanddurchbrüche zu größeren Verkaufsräumen zusammengelegt wurden. Deutliche Unterschiede bestehen sowohl hinsichtlich der Nutzerstruktur wie auch bezüglich des Erhaltungszustands. In der Qaisariya West besteht bei weitem keine so lange zurückreichende Kontinuität der einzelnen Ladeninhaber wie in der Qaisariya Ost und damit verbunden auch ein geringeres Bewusstsein für den historischen Wert des Gebäudes. Auch das Warenangebot ist weniger traditionell. Statt vor Ort gefertigter Textilien werden hier größtenteils importierte Fertigprodukte wie Woldecken, Reisekoffer, Kinderkleidung und Schuhe angeboten (Abb. 18). Ein Nebenaspekt des Projekts besteht daher in der Untersuchung der Wechselbeziehungen zwischen dem Denkmalwert der Basargebäude und der kulturellen Bedeutung der darin produzierten oder verkauften Waren. Ein Resultat der geringeren Identifikation mit dem überkommenen Baubestand in der Qaisariya West ist es wohl, dass in einem der Gänge die Erdgeschosszone durch rezente Umbaumaßnahmen bis zur Unkenntlichkeit verändert wurde und hier kaum noch bauzeitliche Substanz vorhanden ist. Diese Situation stellt für die Erarbeitung eines denkmalpflegerischen Gesamtkonzepts eine besondere Herausforderung dar und wird derzeit im Rahmen eines Ent-

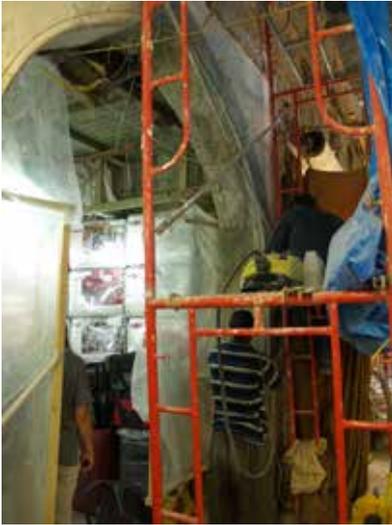
19

- 19** Erbil (Irak, Föderale Region Kurdistan). Erbil, Qaisariya West, konservatorisch-restauratorische Musterachse, Freilegungsarbeiten am Natursteinbogen des östlichen Tordurchgangs (Photo: D. Kurapkat, DAI/TU Berlin).
- 20** Erbil (Irak, Föderale Region Kurdistan). Erbil, Qaisariya West, konservatorisch-restauratorische Musterachse an der östlichen Außenfassade mit freigelegtem und ergänztem Natursteinbogen, restauriertem Fenstergitter darüber und konserviertem Ziegelmauerwerk (Photo: D. Kurapkat, DAI/TU Berlin).
- 21** Erbil (Irak, Föderale Region Kurdistan). Qaisariya West, Wiedereröffnung des Tordurchgangs in der Ostfassade nach erfolgter Konservierung und Restaurierung unter aktiver Mitwirkung des Stadtbaudirektors von Erbil (Photo: M. Saleh, DAI/TU Berlin).

Im Herbst 2013 wurden auch an der Qaisariya West exemplarische Konservierungs- und Restaurierungsarbeiten durchgeführt. Um die im Vorjahr an einer Ladenachse im Inneren der Qaisariya Ost umgesetzten Testflächen komplementär zu ergänzen, wurde an der Qaisariya West eine Musterachse an einer Außenfassade angelegt (Abb. 19, 20). Diese beinhaltete neben der Freilegung, Konservierung und Ergänzung des Natursteingewändes eines Zugangstores auch die Schließung von Fehlstellen im ziegelsichtigen Mauerwerk sowie die Restaurierung eines schmiedeeisernen Fenstergitters mit Holzrahmung. Alle diese Arbeiten wurden mit örtlichen Handwerkern unter der Anleitung eines Restaurators durchgeführt. Zum Ende der Herbstkampagne wurde der restaurierte Tordurchgang im Beisein von Vertretern der Stadt und der Provinz Erbil wiedereröffnet (Abb. 21).
