Melanie Jonasch – Claudia Winterstein Monte Turcisi, Italien: Ein griechischer Militärstützpunkt in Ostsizilien

MONTE TURCISI, ITALIEN

Ein griechischer Militärstützpunkt in Ostsizilien

Die Arbeiten des Jahres 2016

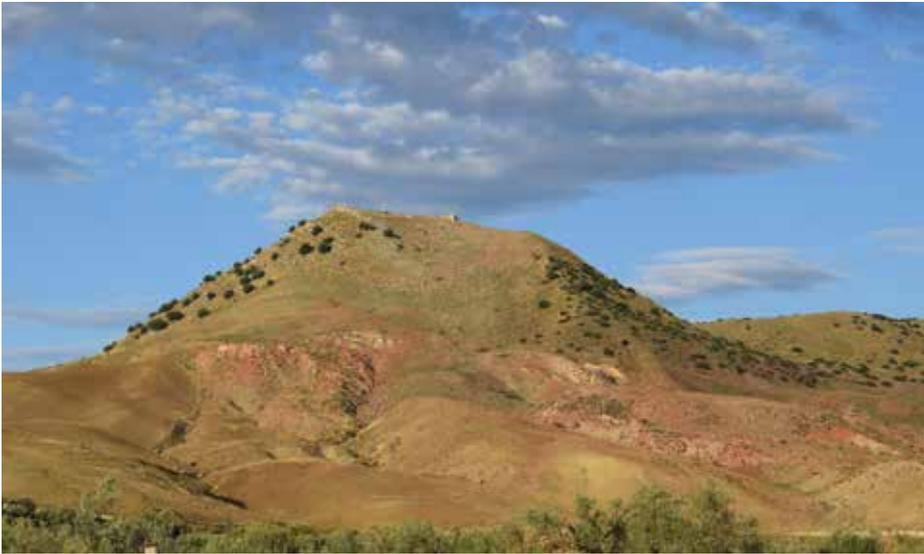
3 Ansicht des Bergs von Osten. Auf dem leicht abschüssigen Plateau ist mittig die Toranlage und im Süden der in Schichten anstehende Fels erkennbar (Foto: M. Jonasch).

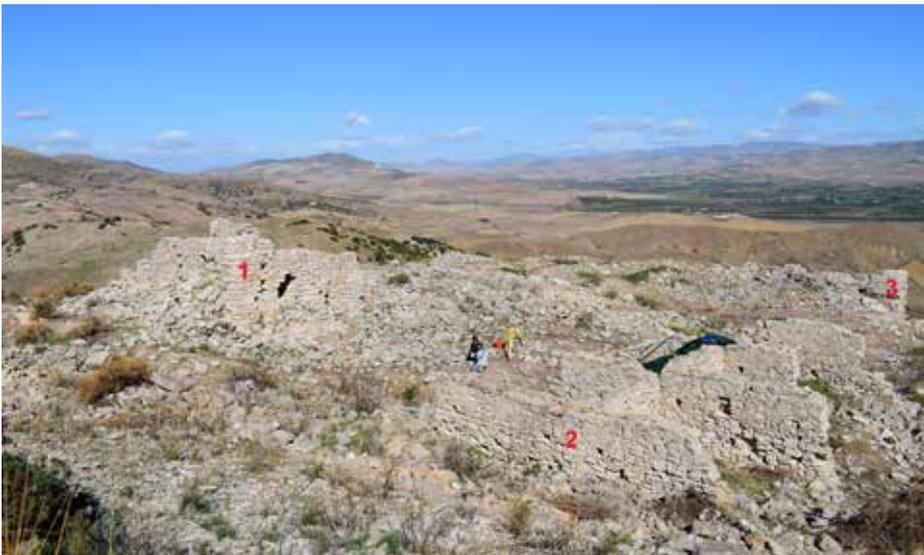
4 Ansicht des Gipfelplateaus von Südosten. Bei Nr. 1 liegt die Ruine der neuzeitlichen Kirche, bei Nr. 2 das Dormitorium. Bei Nr. 3 befindet sich die griechische Toranlage (Foto: M. Jonasch).

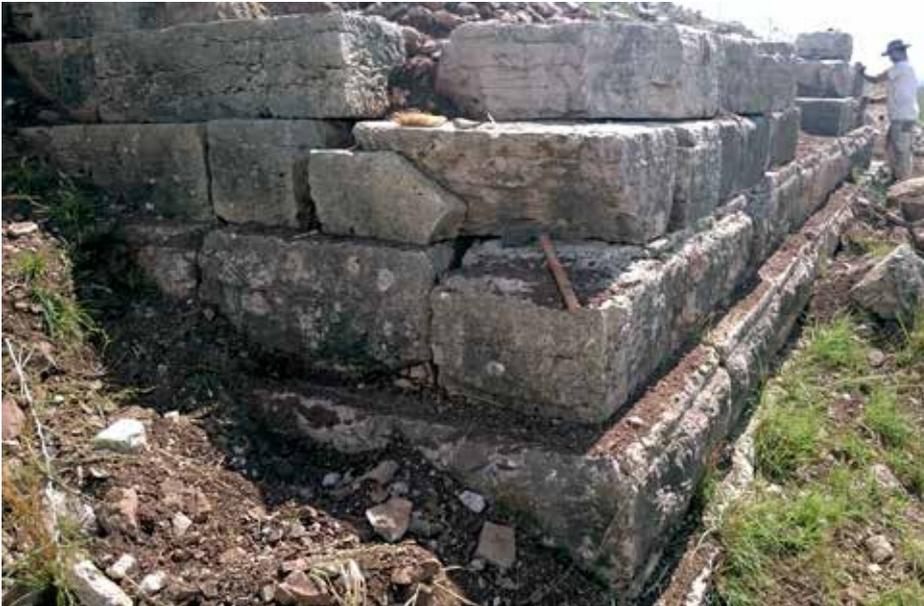
5 Oberflächliche Reinigungsarbeiten am Vorwerk des Westhangs (Foto: M. Jonasch).

nachgewiesen. Während es sich an der Süd- und der Nordflanke des Gipfels hauptsächlich um Stützmauern aus Bruch- und Hausteinen handelt, die ein Abrutschen des Geländes verhindern, ist am Westhang ein aufwendig gearbeiteter Bau aus Kalksteinquadern positioniert, der neben der Festigung des Terrains vermutlich auch die Aufgabe eines Vorwerks erfüllte und im Weiteren als solches bezeichnet wird (Abb. 2. 5). An den drei dem Hang zugewandten Seiten weist das Vorwerk extrem fein gearbeitetes Quadermauerwerk auf, in einer Qualität, wie sie an keiner anderen Stelle der gesamten Bauanlage zu finden ist. Die Quader der beiden unteren Steinlagen, jeweils 45 cm hoch, besitzen einen umlaufenden Randschlag und einen bossierten Spiegel. Die Ansichtsflächen der Quader in den darüber folgenden drei Steinlagen, allesamt exakt 34,5 cm hoch, sind äußerst fein geglättet. Stellenweise sind hier sogar Bearbeitungsspuren mit einem feinen Zahneisen ablesbar (Abb. 6).

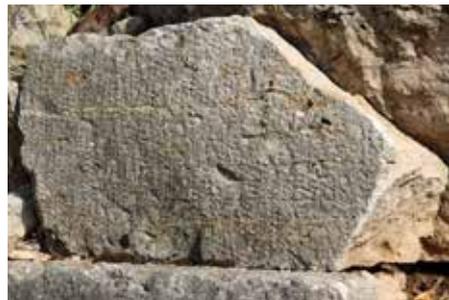
6 Zahneisen Spuren auf einem Quader des Vorwerks (Foto: C. Winterstein).

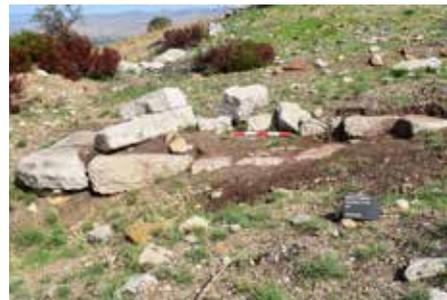
7 Fundament unklarer Funktion auf dem Nordwestplateau (Foto: M. Jonasch).

Ein Turm oder Vorwerk könnte sich auch auf der gegenüberliegenden Seite des langgezogenen Bergkamms befunden haben (Abb. 2). Hier hat sich völlig isoliert ein fast 7 m langes und über 2 m breites Fundament aus großen Kalksteinblöcken erhalten (Abb. 7). Angesichts der Größe der verwendeten Blöcke liegt ein zumindest chronologischer Zusammenhang mit der Festung auf dem Gipfelplateau nahe. Möglich ist auch, dass der Bau eine Funktion beim Abbau von Kalkstein spielte, der sich in diesem Bereich des Bergkamms wieder an die Oberfläche schiebt. Der in praktischen Platten anstehende Fels konnte hier leicht als Baumaterial für die Befestigung gebrochen werden (Abb. 8). Der Rest des Bergrückens hat trotz der Eingriffe von landwirtschaftlichen Maschinen und Sondengän-

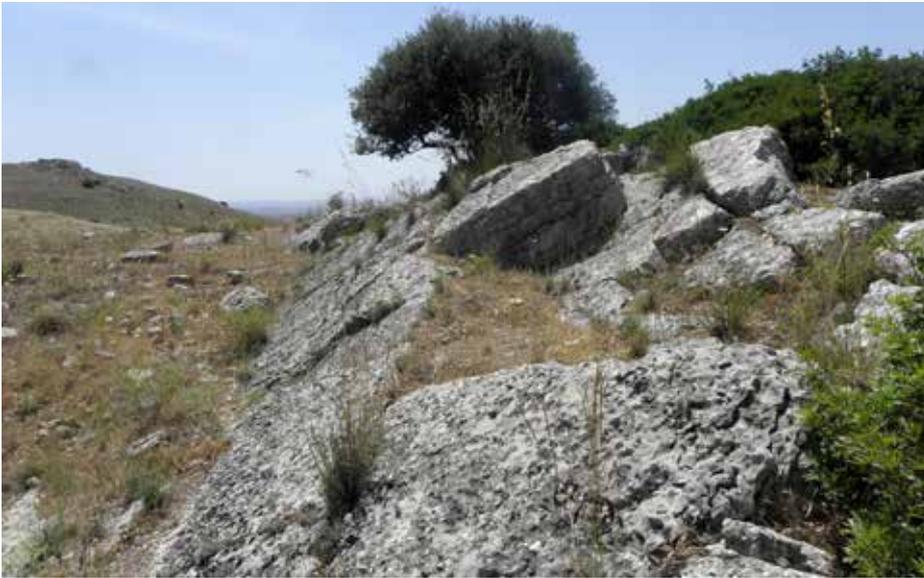
8 Anstehender Fels auf dem Nordwestplateau – möglicher Steinbruch (Foto: M. Jonasch).

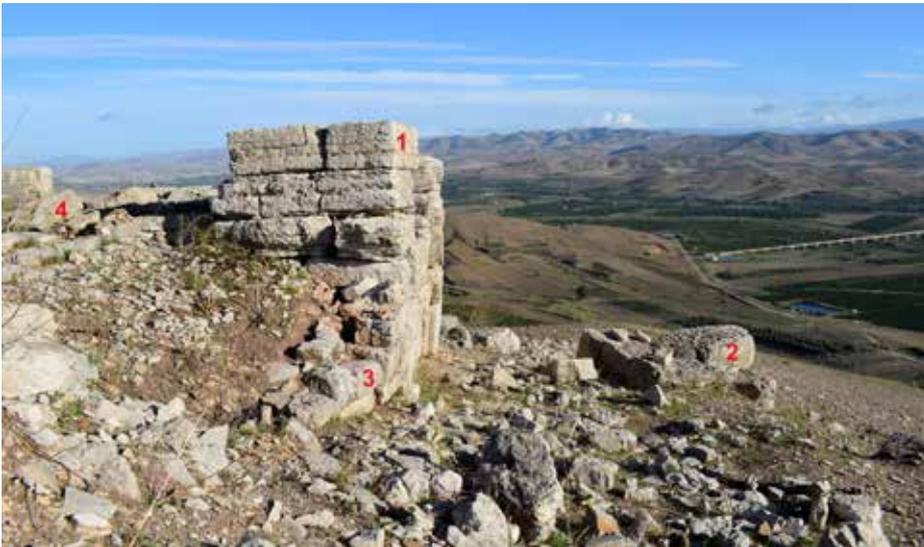
9 Der Eingang zur Befestigung von Süden. Nr. 1: Turm des „skäischen“ Tors, Nr. 2: Schenkel der Ostmauer, Nr. 3: Terrassierungsmauer, Nr. 4: flaschenförmige Zisterne Ci4. Im Hintergrund: Sichtverbindung nach Centuripe (Foto: M. Jonasch).

Die Organisation der Gebäude im Inneren der Befestigung musste aufgrund des Süd-Nord-Gefälles auf mehreren Niveaus erfolgen. Dies wird bereits beim Betreten der Anlage durch das Nordtor deutlich, wo eine Stützmauer den Straßenbereich vom höher gelegenen Nordbezirk trennt (Abb. 9). Obwohl noch an keiner Stelle ein eindeutig zu identifizierendes Nutzungsniveau freiliegt, können die gut erhaltene, flaschenförmige Zisterne (Ci4; Abb. 10) und der darin anstehende Fels als Anhaltspunkt für ein Gelniveau dienen. Die Toranlage sog. „skäischen Typus“ besteht aus der umbiegenden Flanke der östlichen Befestigungsmauer und aus einem längsrechteckigen Turm mit einer Grundfläche von ca. 20 m². Die Binnenmauern des Turms sind aus Bruch- und Hausteinen gefertigt (Abb. 11). Der Turm war durch eine später zugesetzte, breite Öffnung gegenüber der Zisterne begehbar. Westlich daran schloss ein Raum mit etwa 10 m² Grundfläche an, der über einen eigenen Eingang verfügte. Beide Räumlichkeiten sind sicherlich als Elemente passiver Verteidigung zu verstehen. Der einzige Zugang zum Inneren der Befestigung konnte von dort auf mindestens 10 m Länge von der Kurtine aus gesehen überwacht und gegebenenfalls verteidigt werden.

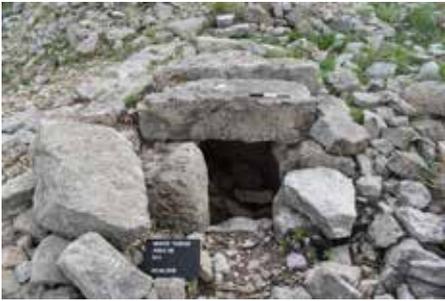
10 Flaschenförmige Zisterne mit erhaltener Abdeckung im Nordosten der Befestigung (Foto: M. Jonasch).

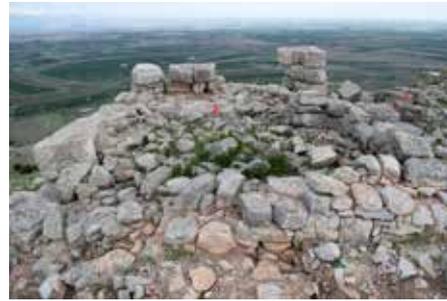
11 Innenräume des Turms von Westen. Nr. 1: die Zisterne Ci4, Nr. 2: Trennwand zwischen den beiden Räumen. (Foto: M. Jonasch).

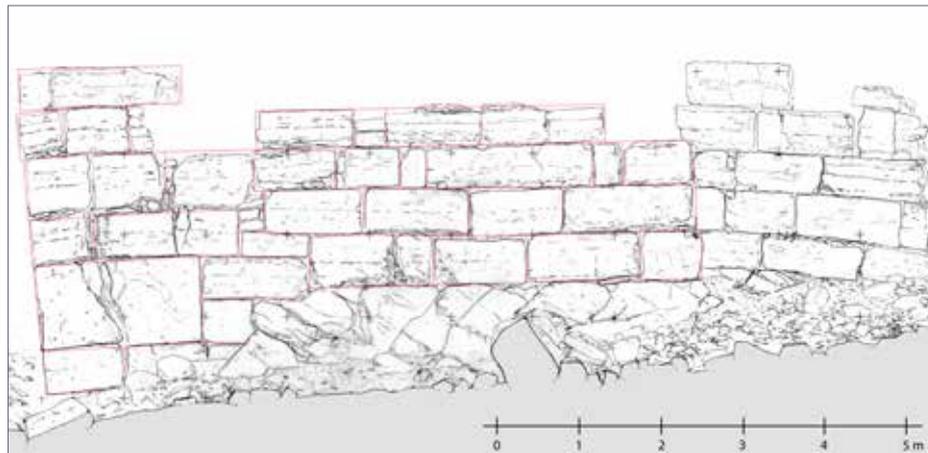
12 Steingerechte Zeichnung der Außenansicht der Nordmauer; der rekonstruierte ursprüngliche Steinschnitt ist durch die roten Linien angegeben (Zeichnung: M. Vesely, Bearbeitung: C. Winterstein).

Das Mauerwerk der nördlichen Außenmauer gründet unmittelbar auf dem hier in einer schräg stehenden Schichtung zugute tretenden Felsen, der partiell abgearbeitet wurde, um horizontale Lagerflächen zu schaffen (Abb. 12). Großformatige Kalksteinquader bilden einen recht regelmäßigen Läuferverband, dessen Lagen zwischen 46 und 56 cm hoch sind, wobei sich keine gleichmäßige Abfolge der verschiedenen Schichthöhen erkennen lässt. Vor dem Hintergrund dieses engen Schwankungsbereichs handelt es sich jedoch um einen nahezu isodomen Mauerwerksverband. In Richtung der östlichen Turmecke ist ein Wechsel des Mauergefüges zu beobachten: Die zweite Steinlage ist als Orthostatenschicht ausgeführt und die darüber liegenden Lagen variieren stärker in ihrer Höhe, als dies im weiteren Verlauf der Mauer der Fall ist. Insgesamt zeigt sich auf der Nord- und der Ostseite des Tors eine deutlich repräsentativere Gestaltung des Mauerwerks. Dies lässt sich auch an einer feineren Oberflächenbearbeitung und an den sehr großen Quaderdimensionen ablesen. Das heutige Erscheinungsbild der Nordostecke ist durch starke Risse geprägt, die sich durch die gesamte Mauerhöhe hindurchziehen und zu starken Verformungen geführt haben (Abb. 13). Denkbar ist, dass die Beschädigungen von dem Erdbeben des Jahres 1693 herrühren, das im Südosten Siziliens große Zerstörungen mit sich brachte. Der Turm wurde vermutlich klosterzeitlich umfangreichen Reparaturmaßnahmen mit einer Vermörtelung der Risse unterzogen. Aus diesem Grund ist der ursprüngliche Steinschnitt des Mauerwerks nicht auf den ersten Blick erkennbar, lässt sich bei einer genauen Betrachtung des Gefüges jedoch sicher rekonstruieren (Abb. 12). Dabei zeigt sich deutlich, dass das Mauerwerk nahezu keine Binder aufweist. Erkennbar sind jeweils nur vereinzelte auf der Nord- und einer auf der Ostseite der Tormauer. Es liegt demnach im Fall der Befestigungsmauern des Monte Turcisi kein für die Datierung relevantes *chain masonry* nach Karlsson vor.

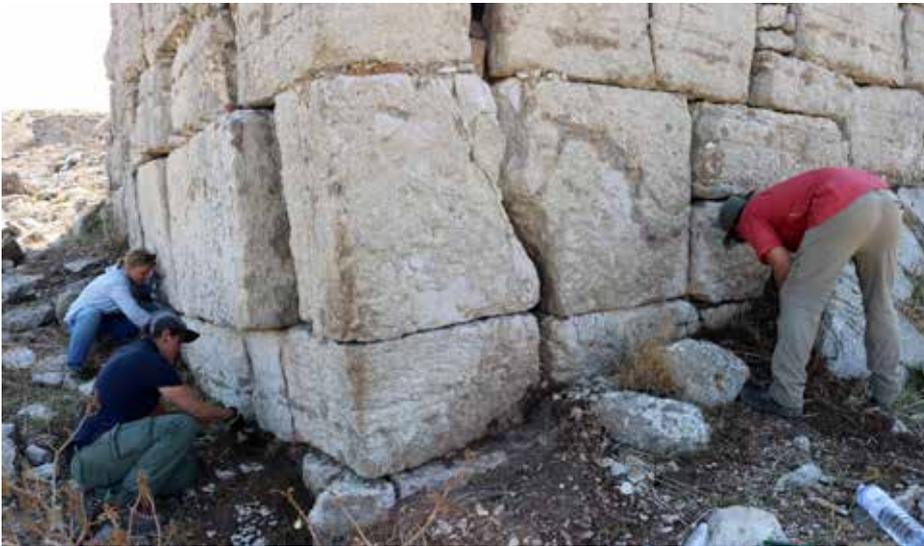
13 Oberflächliche Reinigungsarbeiten an der Ecke des Nordturms. Deutlich sichtbar sind die Risse und Verformungen im Mauerwerk (Foto: C. Winterstein).

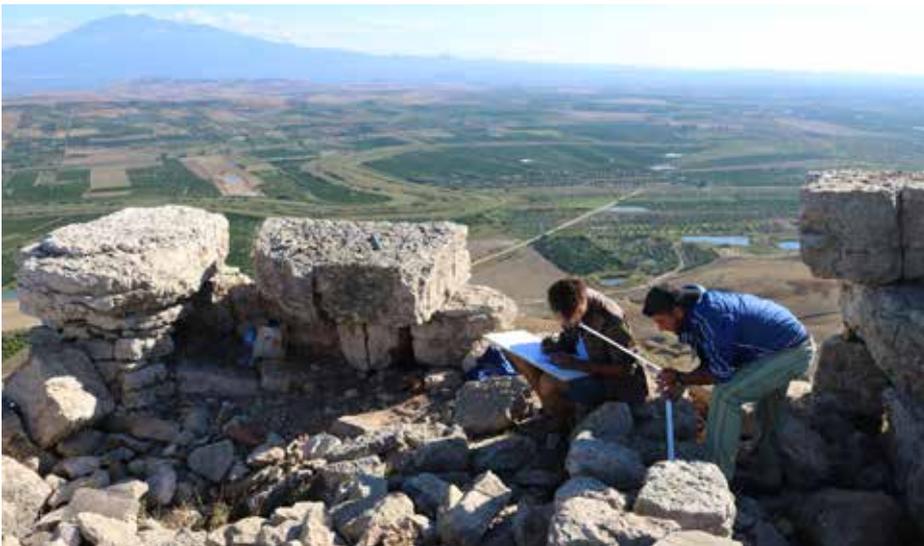
14 Bauaufnahme im Innenbereich des Turms. Im Hintergrund: Sichtverbindung zum Ätna (Foto: C. Winterstein).

Der Turm ist die einzige Stelle des Befestigungsmauerwerks, an der neben der großformatigen äußeren Quaderschale auch die innere Mauer- schale erkennbar ist. Auch wenn von dieser aufgrund des Versturzes im Inneren des Turms nur kurze Abschnitte sichtbar sind, zeigt sich, dass sie aus kleinformatischen Quadern und Bruchsteinen besteht (Abb. 14). Einige der

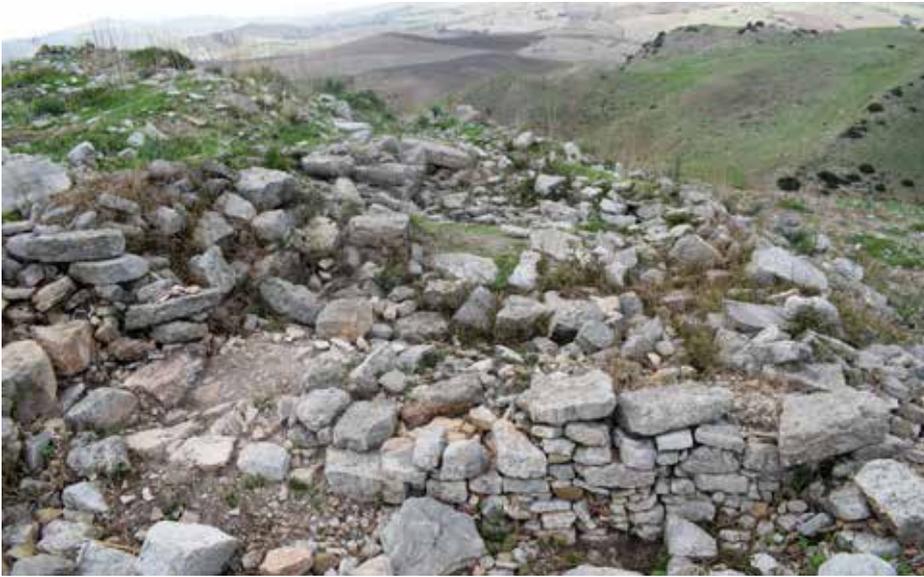
15 Raumfolge im Nordwesten des Plateaus (Foto: M. Jonasch).

Im Nordwesten der Befestigung befinden sich weiterhin die Reste einer Raumfolge, die anders als im Turmbereich keinen unmittelbaren baulichen Bezug zur Festungsmauer (F3) aufweist (Abb. 15). Die Räume verfügten über eine Rückwand aus kleinteiligen Bruchsteinen, von denen nur wenige Reste erhalten sind. Die Raumfolge war von Süden aus zu betreten. Die Fassade, die im unteren Bereich als Terrassierung gegen das höher anstehende Erd- reich im Inneren der Anlage gesetzt ist, ist an einer Stelle durch einen 60 cm schmalen Eingang durchbrochen.

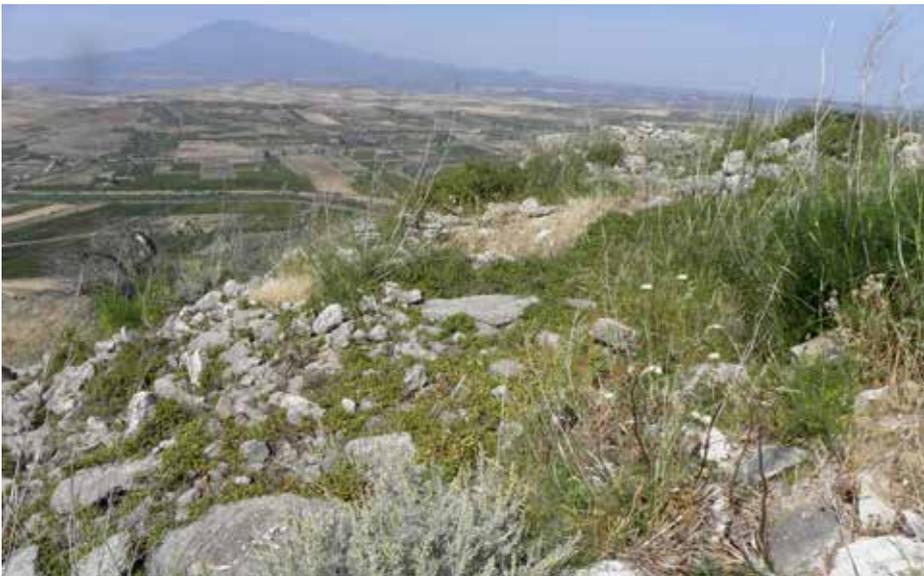
16 Nordwestecke der Befestigung mit Versturz und modernem Zerstörungshorizont im Mai 2016 (Foto: M. Jonasch).

Der nördliche Abschnitt der Befestigungsmauer ist in ihrem Verlauf nach Westen hin zunehmend hangabwärts gerutscht, bis sie schließlich im Gelän- de überhaupt nicht mehr ablesbar ist. Aus diesem Grund gibt es eine große Lücke zwischen dem erhaltenen Bestand der Befestigung auf der Nord- und auf der Westseite. Der Mauerverlauf in der Nordwestecke der Gesamtanlage lässt sich nach momentanem Kenntnisstand nicht rekonstruieren (Abb. 16).

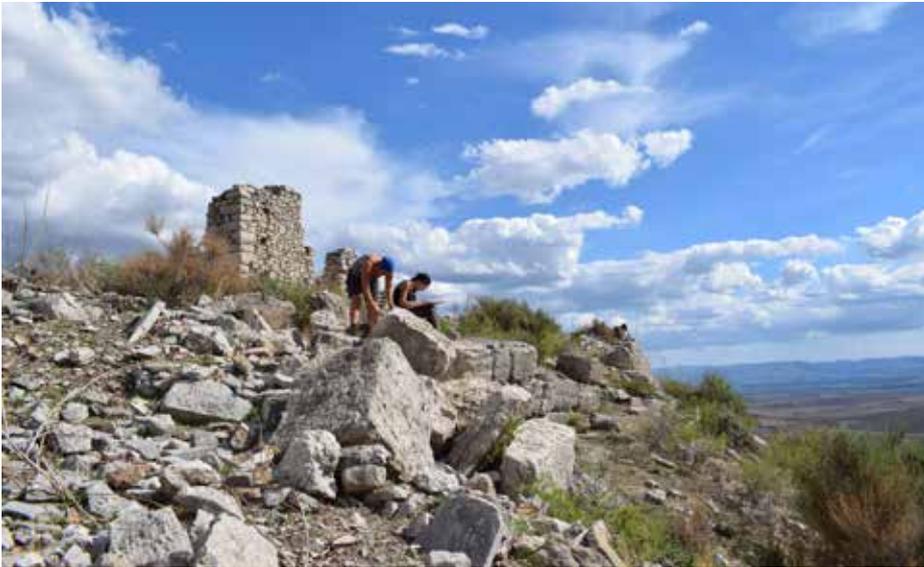
17 Aufnahme der Außenmauer (F5) im Westen der Festung. Im Vordergrund der Versturzt zur Nordostecke hin, im Hintergrund die Lücke vor F6 (Foto: M. Jonasch).

Der westliche Abschnitt der Befestigungsmauer (F5 und F6) ist an seinem südlichen Ende mit der natürlichen steilen Felskante verschränkt und ver- läuft relativ linear nach Norden bis zu der genannten Bresche, an der der Bestand vollkommen zerstört ist (Abb. 17). Zwischen den Mauerabschnitten F5 und F6 existiert eine mehrere Meter lange Lücke, in der das Mauerwerk – vermutlich infolge von Hangdruck – verformt und abgerutscht ist. Der nördliche Abschnitt der Befestigungsmauer (F5) ist durch einen recht regel- mäßigen Läuferverband mit Quaderlängen bis zu 1,9 m gekennzeichnet. Da die Höhe der Steinlagen lediglich zwischen 52 und 60 cm variiert, kann das Mauerwerk als nahezu isodom bezeichnet werden. Am südlichen Mauerab- schnitt (F6) ist darüber hinaus die Gründungssituation auf dem natürlichen Felsen ablesbar (Abb. 18). Der Mauerfuß besteht hier aus fünf flachen, ledig- lich rund 24 cm hohen Sockelschichten, von denen jede zweite deutlich aus der Wandebene hervorspringt. Am nördlichen Ende des Mauerabschnitts F5 weisen die erhaltenen Mauerquader Spuren eines Eckverbands auf. Ohne Reinigungsarbeiten oder Sondagen ist jedoch nicht erkennbar, ob es sich hier

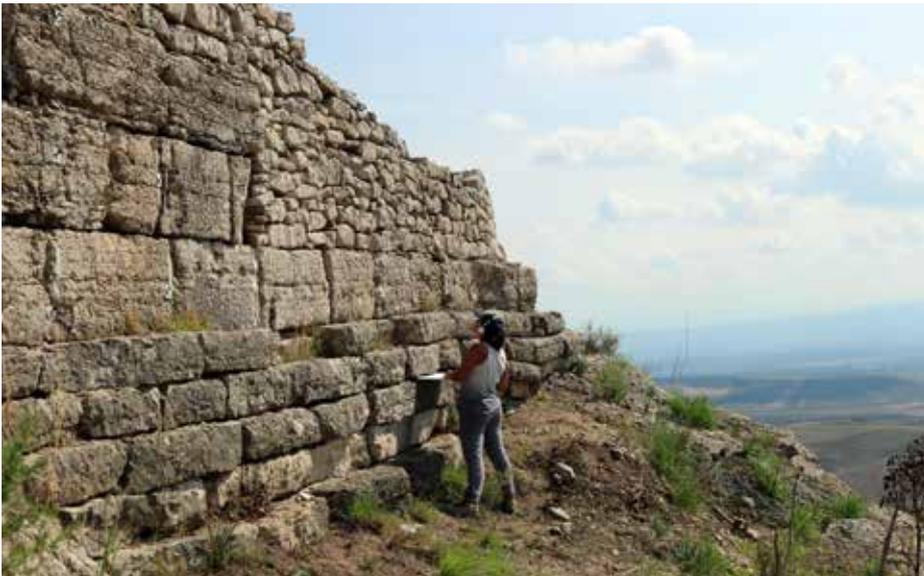
18 Zeichnerische Dokumentation des südlichen Abschnitts der Westmauer (F6) (Foto: C. Winterstein).

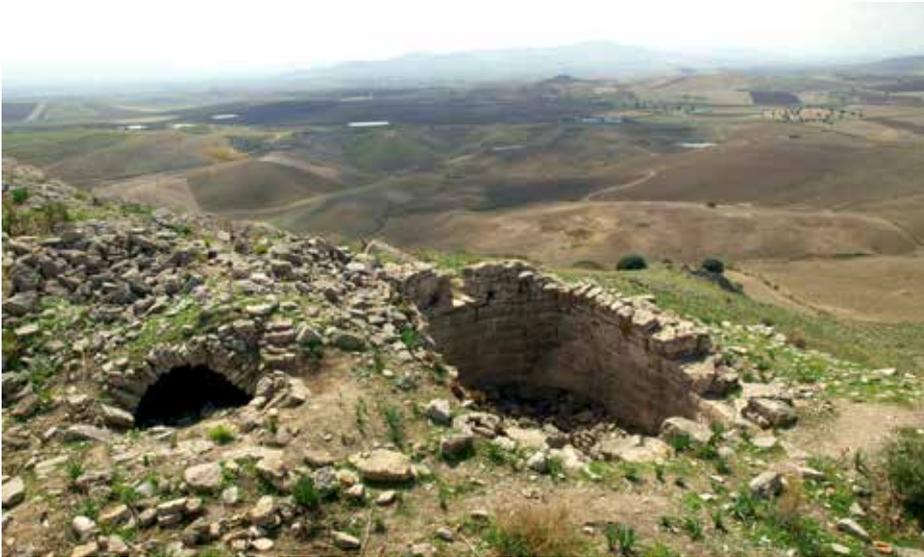
19 Zwei ovale Zisternen Ci1+2 im Südwesten der Befestigung. Im Hintergrund die Sichtverbindung nach Ramacca (Foto: J. Goischke).

In die Südwestecke des Gipfelplateaus, zwischen der äußeren Befestigungsmauer und dem im Süden ansteigenden Fels, liegen zwei ovale Zisternen (Ci1+Ci2), an die eine Folge von drei je 4 m breiten Räumen anschließt (Abb. 19. 20). Die Rückwand dieser Raumfolge dient im unteren Bereich wieder als Stützmauer gegen das im Süden höher anstehende Erdreich. Die genaue Position der Fassade und der Eingänge ist unklar. Die beiden ovale Zisternen unterscheiden sich typologisch von den flaschenförmigen Zisternen im Norden und Osten der Anlage (Ci3+Ci4). Im Unterschied zu den kleineren Trinkwasserreservoirs dienten sie vermutlich der Sammlung von Brauchwasser. Sie sind im unteren Bereich in den anstehenden Felsen geschlagen, mit Kalksteinquadern verkleidet und sorgfältig aufgemauert. Da beide Zisternen in der Klosteranlage wiederverwendet wurden, ist unklar, aus welcher Phase die noch reichlich vorhandenen Putzreste stammen. Die größere der beiden Zisternen ist 5,5 m tief und 4,4 m breit. Der Boden unter dem Versturz ist an keiner Stelle sichtbar. Bei einer derzeit freiliegenden Höhe von 2 m ist für die Zisterne aber von einem Gesamtvolumen von weit über 45 m³ auszugehen. Die kleinere Zisterne hat eine Breite von 2,2 m und eine Tiefe von etwa 3,5 m. Sie ist fast vollständig mit Steinmaterial verfüllt und weist ein intaktes Gewölbe auf, das im Zuge der neuzeitlichen Nachnutzung entstand. Ein ebensolches Gewölbe befand sich auch über der großen Zisterne. Fraglich ist bislang, welcher Art die Abdeckung der Wasserreservoirs in der Antike war. Es ist zu vermuten, dass zumindest die große Zisterne über eine mittige Pfeilerstellung verfügte, über die ein Dach aus Steinplatten gelegt werden konnte. Einen guten Vergleich bietet die Zisterne in Perachora, wo eine lichte Breite von 4,20 m zu überbrücken war.

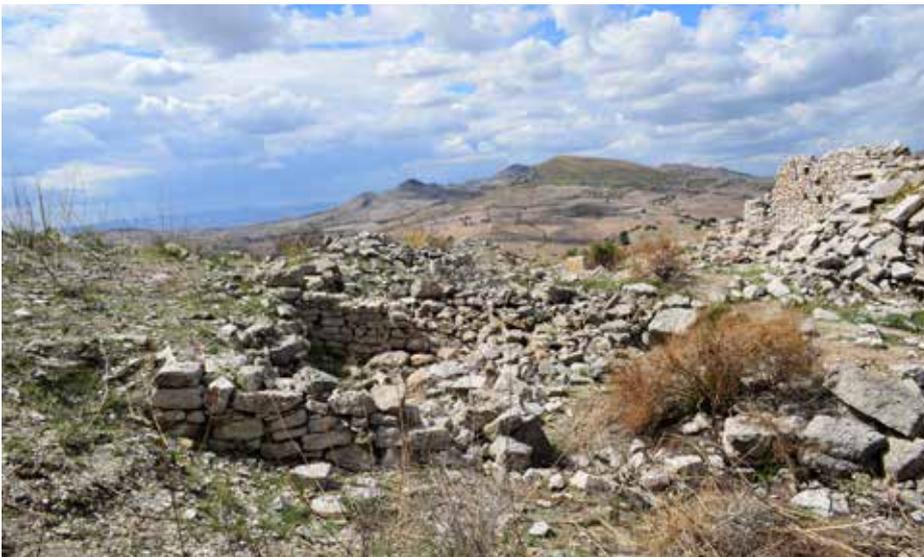
20 Raumfolgen östlich der beiden Zisternen. Im Hintergrund die Sichtverbindung zum Monte Iudica (Foto: M. Jonasch).

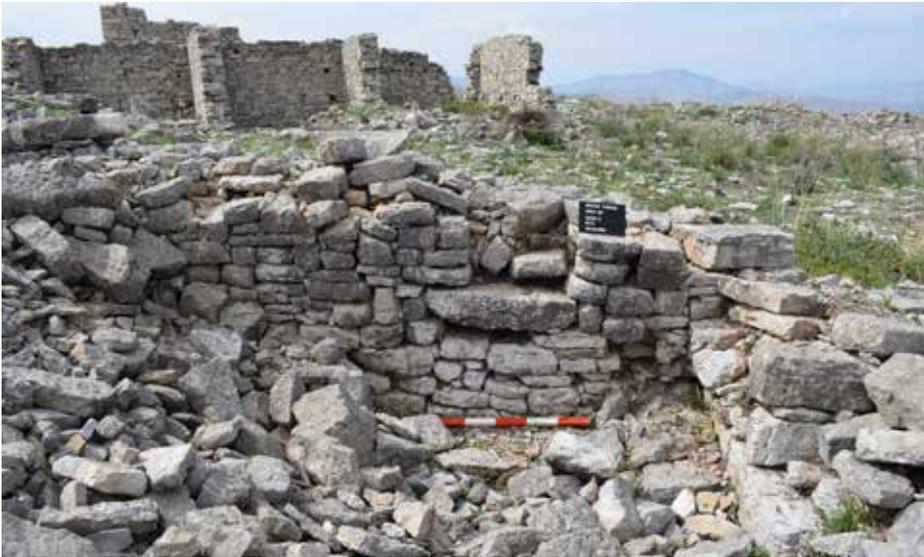
21 Gebäude im Südost-Quartier der Festung mit hoch anstehendem Mauerwerk aus Bruch- und Hausteinen und Maueröffnung (Foto: M. Jonasch).

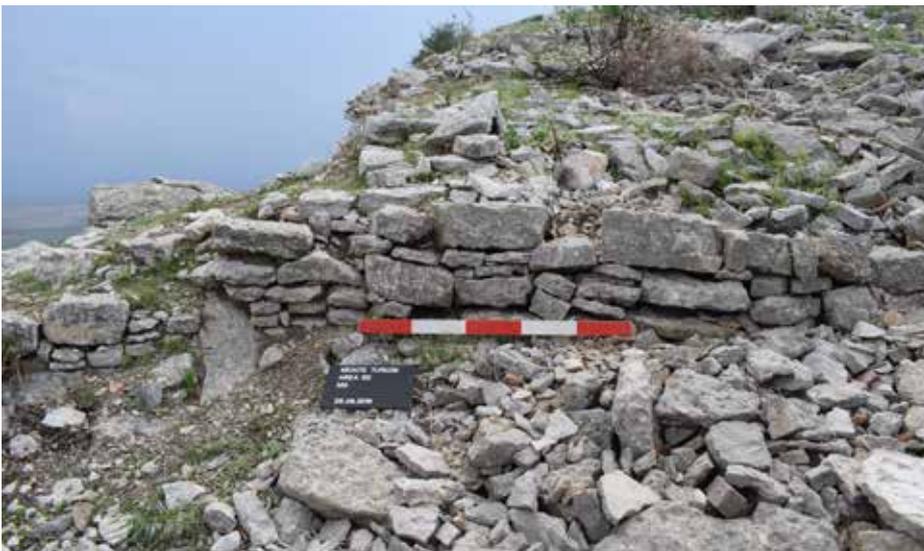
22 Eine von mehreren Mauern aus Bruch- und Hausteinen auf dem ansteigenden Fels im Südosten der Festung (Foto: M. Jonasch).

Kammern unklarer Funktion, die sich in ihrer Ausrichtung vor allem der Geländeform anpassen. Dem linearen Modell entsprechen noch zwei Räume mit 2 m und 3 m Breite und einer Tiefe von 3,5 m. Die Rückwand der Räume ist im unteren Bereich einschalig gegen das anstehende Erdreich gesetzt. Ein weiterer Raum, dessen Mauern noch über 1,50 m hoch anstehen, liegt östlich davon mit der genannten Raumfolge auf einer Ebene (Abb. 21). In seiner Westmauer befindet sich eine Öffnung, bei der es sich um einen Eingang oder eine Nische handeln kann. Eine Klärung der Situation setzt hier das Abräumen des Versturzes voraus. Auf dem Felsvorsprung im Südosten bildet dann eine Folge von niedrigen Bruchsteinmäuern Kammern unklarer Form und Funktion, die ohne ein Abtragen der versturzten Steine nicht genau erfasst werden können. Es ist vorläufig nur festzuhalten, dass die in Ost-West-Richtung positionierten Mauern auch gegen das Abrutschen des nach Süden stark ansteigenden Hanges wirkten (Abb. 22).

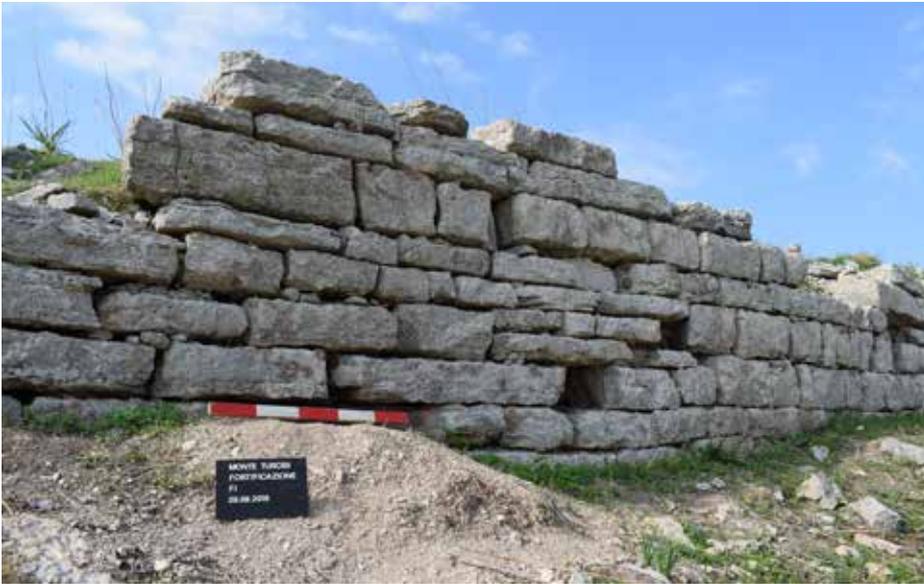
23 Östlicher Abschnitt der Befestigungsmauer (F1) (Foto: M. Jonasch).

Der östliche Abschnitt der Befestigungsmauer (F1) schließt unmittelbar an den natürlichen steilen Felsabhang im Südosten der Anlage an und verläuft auf einem einheitlichen Geländeniveau bis zum äußeren Schenkel des Eingangstors. Da der Mauerabschnitt der topographischen Situation folgt, knickt er ungefähr in seiner Mitte nach Norden ab. Vom Mauerwerk ist lediglich die äußere Schale sichtbar. Sie ist bis auf eine Höhe von rund 2 m erhalten (Abb. 23). Durch Erdreich und Versturzt ist die Innenseite der Mauer nicht einsehbar, sodass ohne nähere Untersuchungen keine Aussagen zu ihrer Gesamtkonstruktion getroffen werden können. Die äußere Mauerschale besteht aus großformatigem, unregelmäßigem Quadermauerwerk. Zahlreiche Blöcke sind infolge von Verwitterung gerissen oder gebrochen, sodass die Struktur des Mauerverbandes heute auf den ersten Blick kleinteiliger erscheint, als sie ursprünglich war. Von der Südostecke ausgehend sind drei verschiedene Bereiche zu unterscheiden, die jeweils durch einen Wechsel des Steinschnitts und des Fugenbilds gekennzeichnet sind: Im östlichen Bereich ist das Mauerwerk sehr unregelmäßig und weist die größte Bandbreite an Quadergrößen und -formen auf, die Lagerfugen verspringen hier mehrfach, und einige Oberlager sind entsprechend der Form des benach-

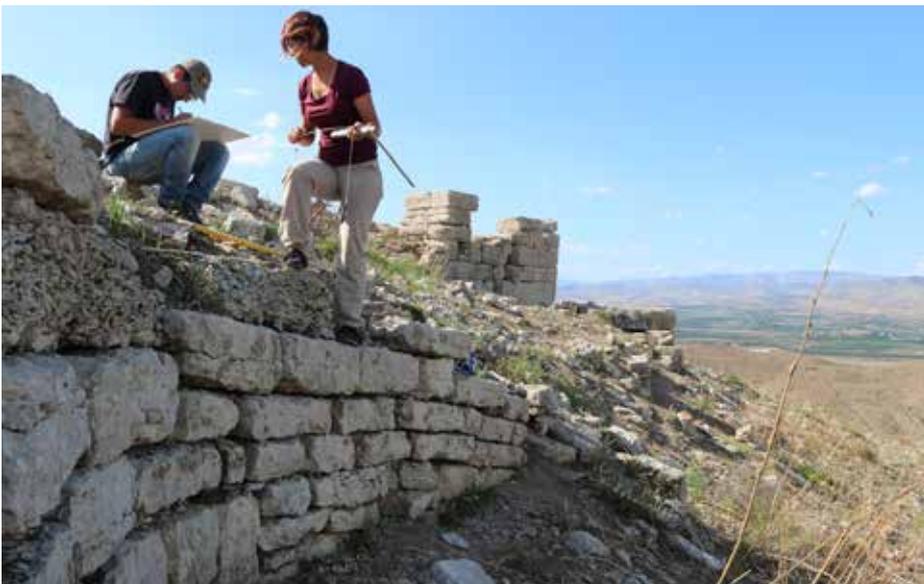
24 Wechsel im Mauerverband der Ostmauer (F1) (Foto: C. Winterstein).

barten Mauerquaders abgearbeitet. Daran schließt unmittelbar östlich des Knicks ein kurzer Abschnitt an, der aus kurzen, bis zu 40 cm dicken Blöcken besteht, die in durchlaufenden Lagerfugen versetzt sind. Westlich des Knicks bleibt der regelmäßige Verlauf der Lagerfugen erhalten, die Quader sind hier jedoch deutlich länger und nur 15–25 cm hoch (Abb. 24). Diese Mauerbereiche belegen keine unterschiedlichen Bauphasen der Befestigungsmauer, vielmehr ist an ihren Übergängen der Bauablauf des Mauerwerks von Ost nach West ablesbar. In ihrem weiteren Verlauf ist die Mauer stark verformt und verstürzt, sodass ihr Anschluss an die Außenflanke des Tors nicht zu erkennen ist.

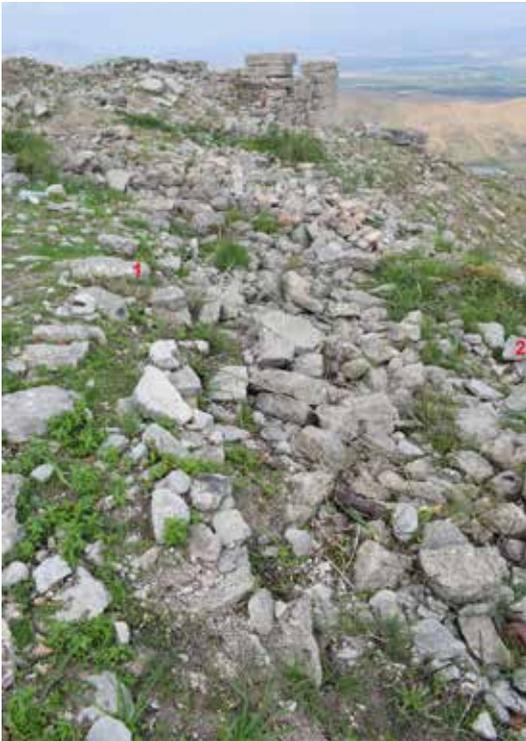
25 Die weitgehend zerstörte Raumfolge im Osten der Anlage von Süden gesehen. Nr. 1: Terrassierungsmauer, Nr. 2: flaschenförmige Zisterne Ci3 (Foto: M. Jonasch).

Auch im Osten der Festung ist wieder das Prinzip der linear angeordneten Räume zu finden (Abb. 25). Hier dient eine lange Mauer ohne erkennbare Zäsur als Fassade und als Terrassierung gegen das höhere Niveau im Westen. Die Mauern sind durch das Abrutschen des Hangs auch hier stark zerstört. Ohne invasive Maßnahmen konnten nur die Reste zweier Quermauern und eine flaschenförmige Zisterne (Ci3) lokalisiert werden. Das Verhältnis der Räume zur äußeren Befestigungsmauer und die Eingangssituation bleiben ungeklärt.

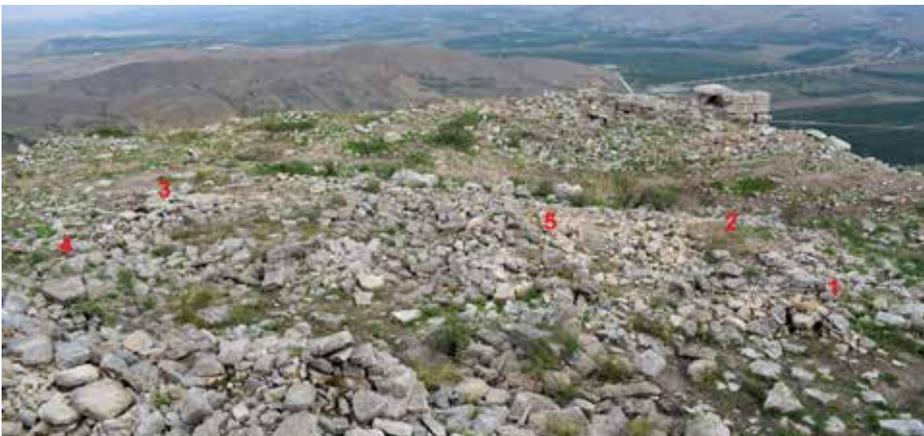
26 Das längsrechteckige Gebäude im zentralen Bereich der Festungsanlage. Markiert sind die vier äußeren Ecken und eine Trennwand (Foto: M. Jonasch).

Im Zentrum der Befestigung befindet sich schließlich ein weiteres längsrechteckiges Gebäude, dessen aufgehendes Mauerwerk aufgrund seiner Zusammensetzung und der Verwendung von Mörtel sicherlich klosterzeitlich zu datieren ist (Abb. 26). Die Ausrichtung des Baus und seine Aufteilung in drei etwa 4 × 4 m große Räume sprechen aber für die Wiederverwendung eines zumindest anteilig antiken Fundaments. Der östliche Raum wurde nachträglich angesetzt. Auch für die parallel ausgerichtete Kirche und das Dormitorium können antike Vorgängerbauten vermutet werden, doch muss dies erst durch entsprechende Sondagen verifiziert werden.

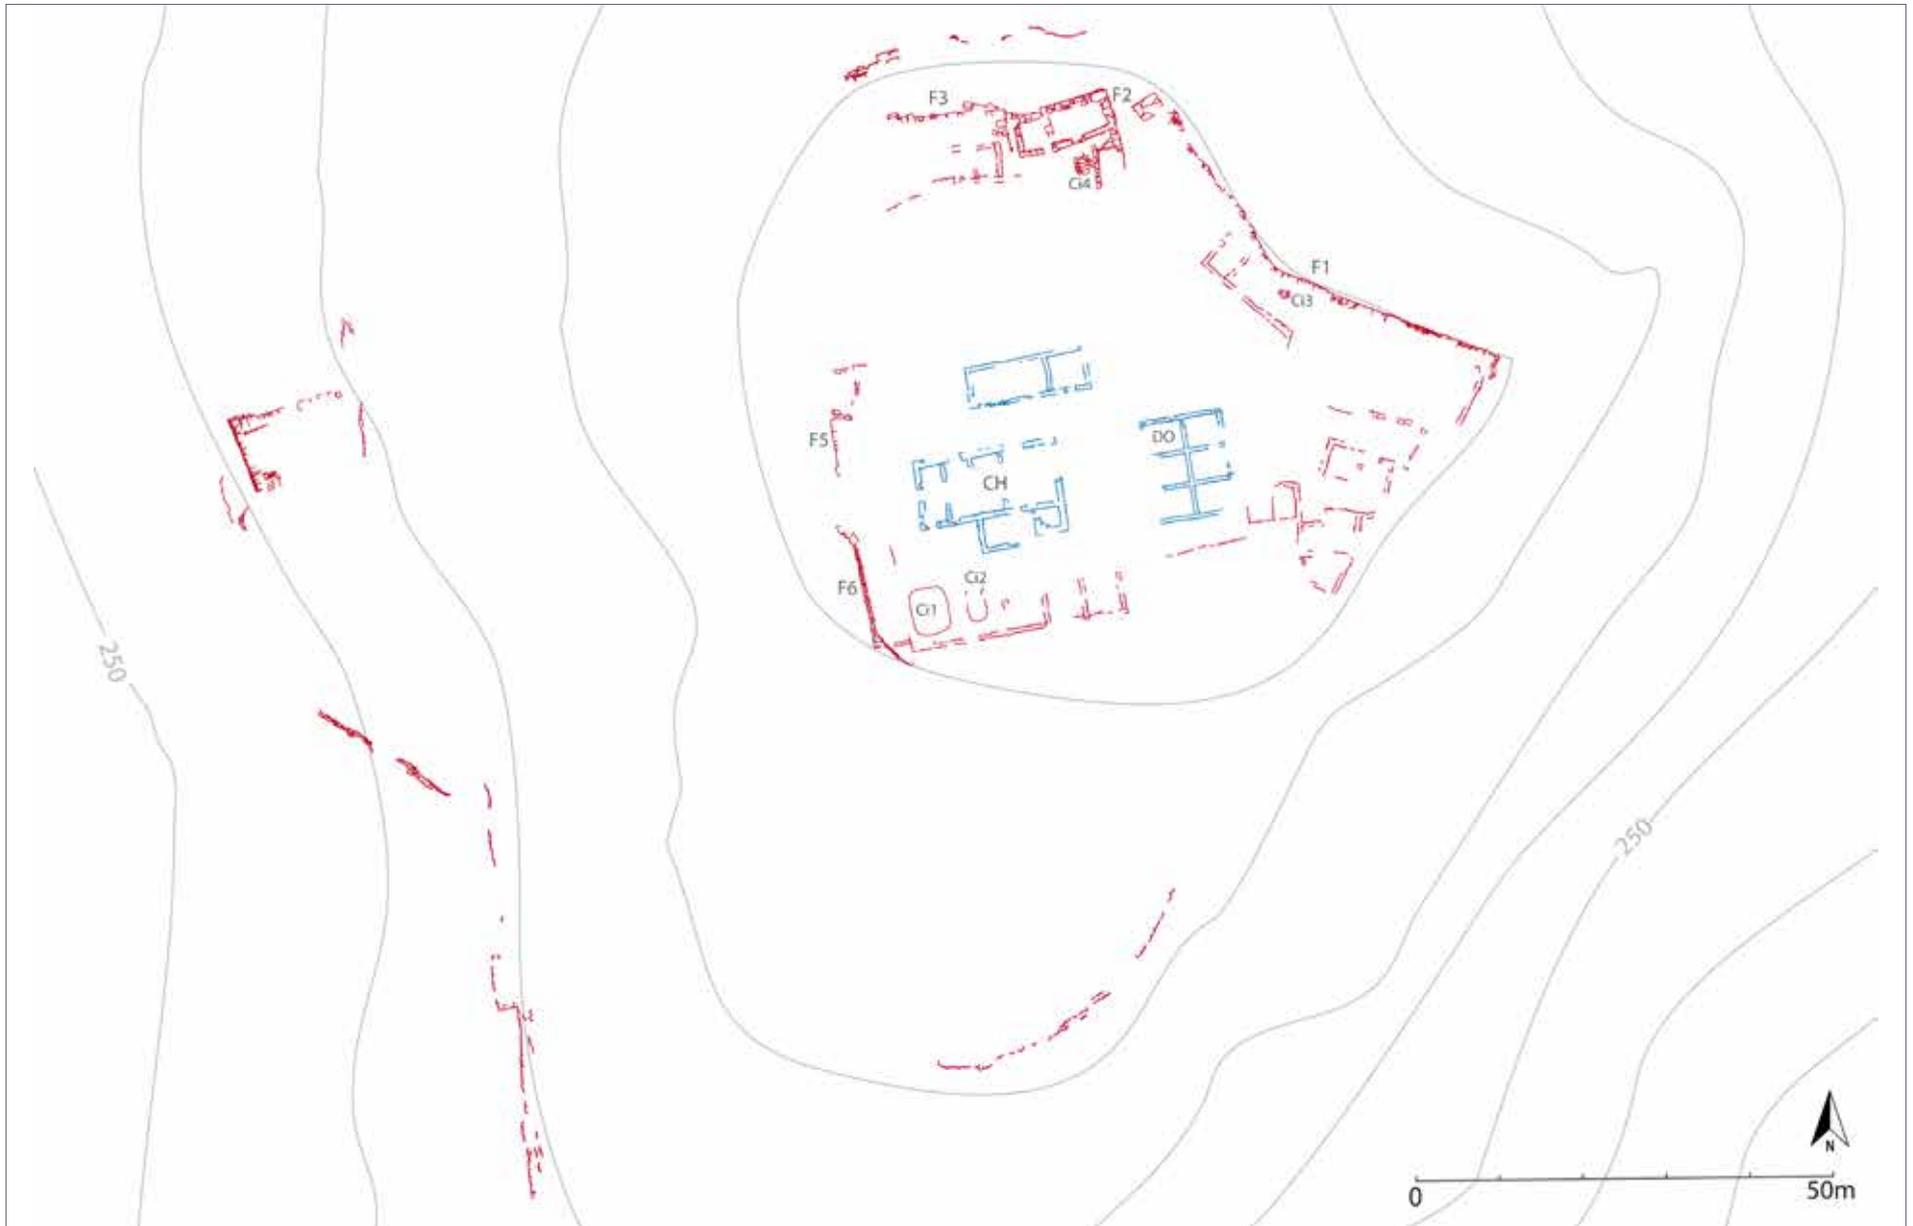
28 Vorläufiger Lageplan der Baureste auf dem Gipfelplateau und an den Abhängen des Monte Turcisi. Rot eingezeichnet sind die Überreste der griechischen Befestigungsanlage, blau eingezeichnet die Ruinen der neuzeitlichen Einsiedelei (Plan: M. Jonasch, J. Nicotra, C. Winterstein).

durchgeführt. Die seit vielen Jahrzehnten bekannte und stellenweise sehr gut erhaltene Bauanlage ist bislang nicht eingehend untersucht worden. Ziel dieser Kampagne war daher zunächst die Einmessung und Georeferenzierung der sichtbaren Baureste sowie ihre zeichnerische Erfassung (Abb. 28). Diese Maßnahmen wurden im Rahmen einer internationalen Summer School durchgeführt, die das DAI gemeinsam mit der Soprintendenza von Catania, der TU Berlin und der Universität von Catania für Architektur- und Archäologiestudenten veranstaltete (Abb. 27). Weitere Untersuchungen und gezielte Sondagen zur Klärung von Kontexten und Chronologie sind in Planung.
