## Tayma, Saudi-Arabien. Bauwerkserhaltung. Die Arbeiten der Jahre 2015 bis 2017

## TAYMA, SAUDI-ARABIEN

### Bauwerkserhaltung

Die Arbeiten der Jahre 2015 bis 2017

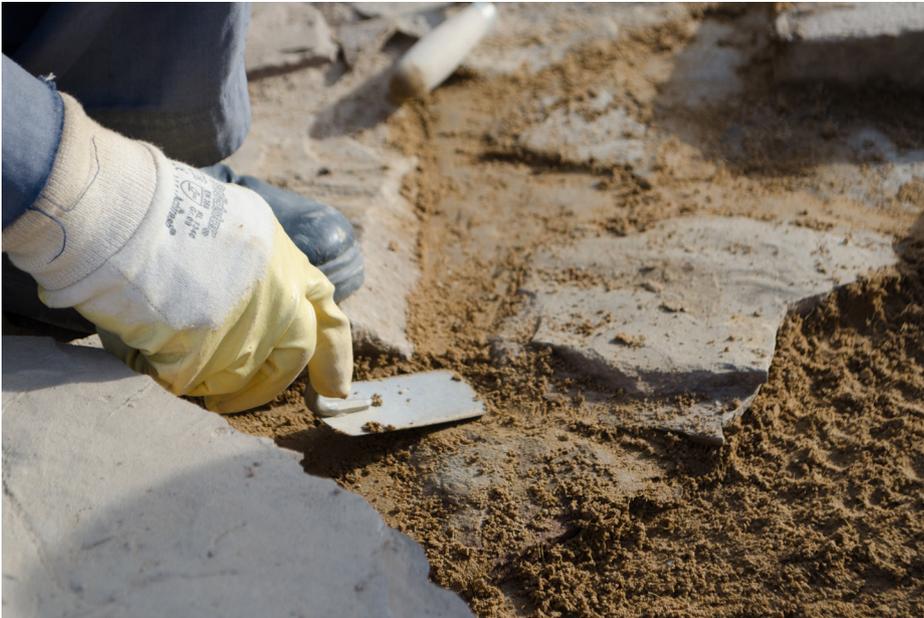
1 Einbringung des Lehmörtels TA08-JB-LM-06c bei der Konservierung einer Mauerkrone.  
(Foto: J. Jurgasch)

Die Arbeiten konzentrierten sich auf den zentralen Bereich der Ruine von Tayma, wo auch der Schwerpunkt der archäologischen Ausgrabungen lag. Konservierungs- und Erhaltungsmaßnahmen wurden an einem etwa 500 m<sup>2</sup> großen öffentlichen Gebäude (E-b1) durchgeführt, das ab der Mitte des 1. Jahrtausends v. Chr. als Tempel genutzt und in der spätrömischen Zeit modifiziert wurde. An seinem Mauerwerk wurden die verbleibenden Fugen verschlossen, Ablaufmöglichkeiten für Regenwasser geschaffen sowie Fehlstellen geschlossen. Der seit 2008 angewandte vor Ort hergestellte und von Spezialisten der Lehmkonservierung in einem Testverfahren erprobte modifizierte Lehmörtel (TA08-JB-LM-06c) wurde hierfür verwendet (Abb. 1).

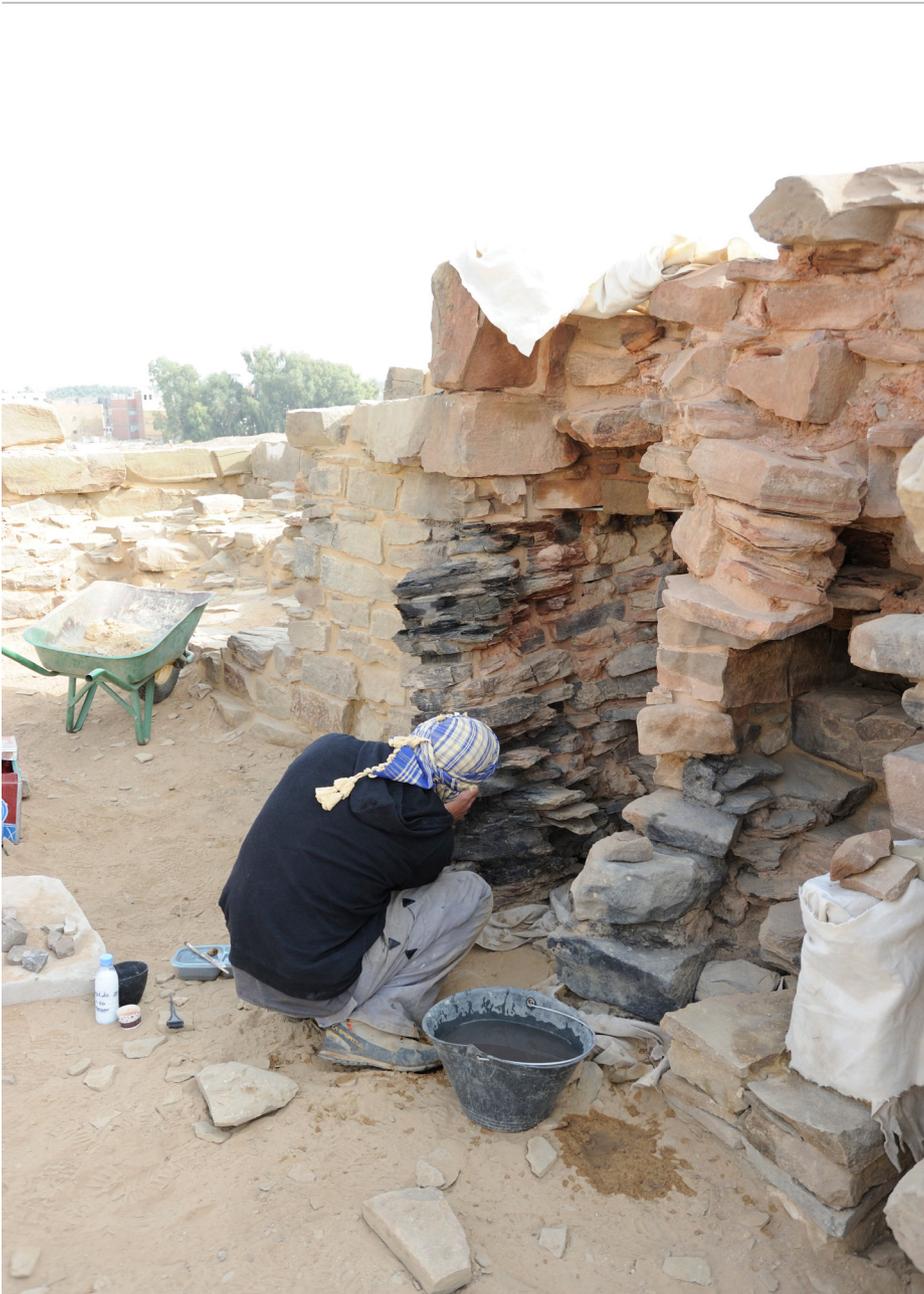
2 Konservierung am Mauerwerk der Brennkammer des Ofens im Gebäude E-b1. (Foto: K. Kuntz)

Bei der durch Brandeinwirkung stark geschädigten Ofenanlage im Tempel waren aufwendige Stützmaßnahmen am Mauerwerk erforderlich, die im Bereich über der Brennkammer unter anderem mit eingezogenen Edelstahlarmierungen durchgeführt wurden. Die strukturelle Festigung desolater Fugenmörtel und Gesteinspartien erfolgte mit Kieselsole. Des Weiteren wurden offene Fugenpartien mit Lehmörtel konserviert, dem zuvor

Erdpigmente beigemischt worden waren, um eine farbliche Anlehnung an die Umgebung zu erreichen (Abb. 2). Der bereits für das Mauerwerk verwendete Lehmörtel für statisch besonders belastete Bereiche musste hier den Erfordernissen angepasst werden. Die Beimengungen wurden in Testreihen ermittelt, bei der sich der Mörtel, welcher bei der Aushärtung einen größeren Volumenverlust verzeichnete, als stabiler erwies. Die durch Aufblättern gefährdeten Steine wurden mit mineralischem Injektionsmörtel und einer farblich angepassten Steinerfüllungsmasse konsolidiert. Um zu prüfen, inwiefern die Maßnahmen Bewegungen im Mauerwerk auslösen, wurden überdies Rissmesslehren angebracht. Nach Abschluss der Arbeiten wurde der Bodenbereich der Anlage schließlich verfüllt, um zu vermeiden, dass sich dort Niederschlagswasser sammelt.

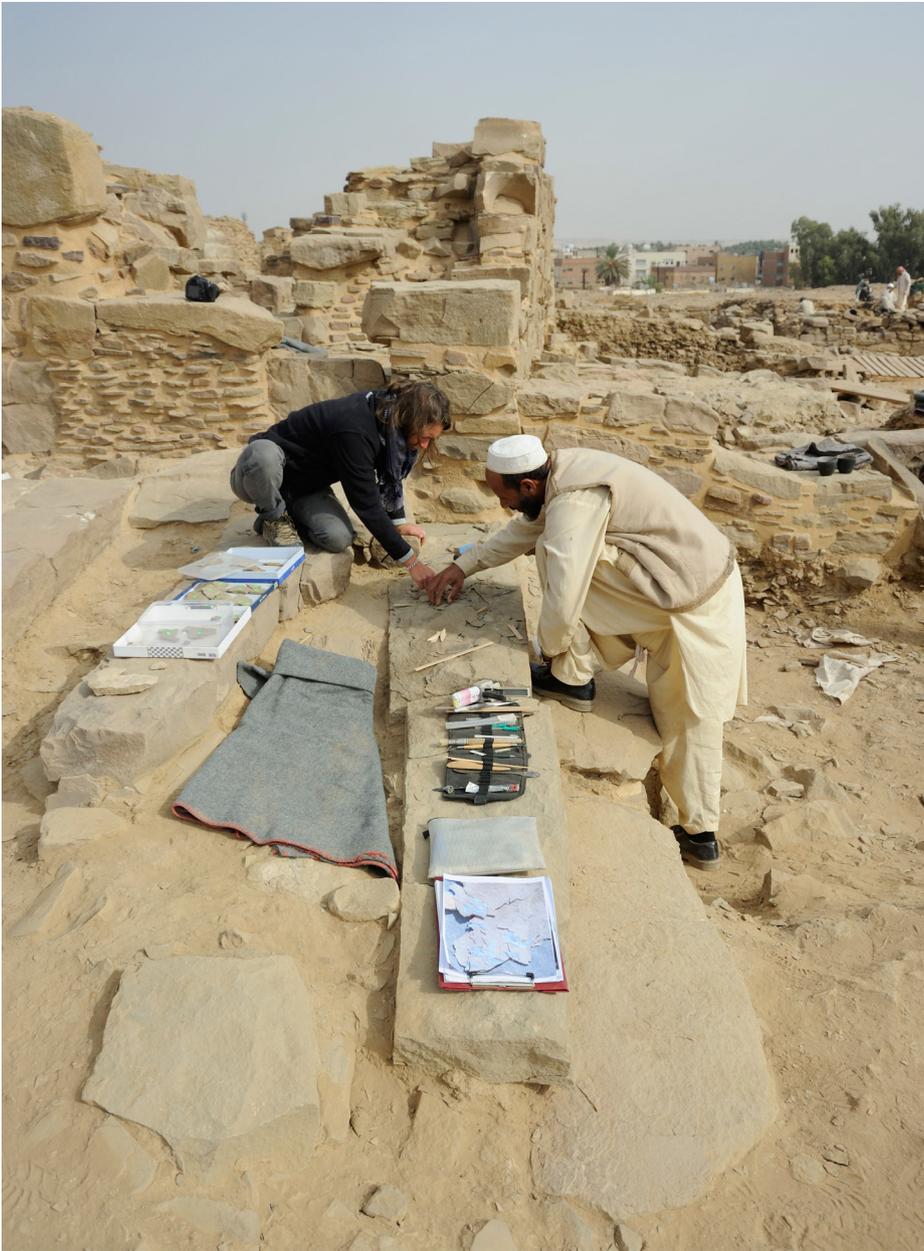
4 Fixierung von Fragmenten an der Treppenanlage des Gebäudes E-b1. (Foto: K. Kuntz)

Die monolithischen Stufen der Treppenanlage außerhalb des Gebäudes wurden dagegen in Position belassen. Im Fundamentbereich der untersten erhaltenen Stufe wurde bereits im Jahr 2014 eine Stützmauer errichtet, um die Lagerung der Stufen langfristig zu stabilisieren. Vor den Konservierungsarbeiten an der Treppe wurden die einzelnen monolithischen Stufen zunächst auf Schäden kartiert. Danach konnten bis zu 40 lose Fragmente unterschiedlicher Dimensionen demontiert werden. Die Bruchstellen wurden gereinigt, bevor die Fragmente mit witterungsbeständigem Epoxidharz wieder fixiert werden konnten (Abb. 4). Die Größe mancher Fragmente und Beschaffenheit der Brüche machte es in manchen Fällen erforderlich, die Bindung durch die Verwendung von Edelstahllarmierungen zu verstärken. Zur

Herstellung eines optimalen Abflusses von Regenwasser wurden Aushöhlungen und Risse an den Treppenstufen mit einem bewährten Steinerfüllmaterial verschlossen; stark geschädigte Kanten erfuhren eine ähnliche Behandlung. Aufgrund des Monitorings wurden die Konservierungsmaßnahmen an den Fundamenten der Stufen früherer Kampagnen revidiert, denn der Lehmörtel für das Mauerwerk, welcher hier zuvor verwendet worden war, hatte sich als zu wenig stabil erwiesen. Die Fugen wurden daher erneut verfüllt, doch unter Verwendung zusätzlicher Steine. Der künftige Zugang in das restaurierte Gebäude wird künftig entlang dieser Treppe geführt und nicht über ihre restaurierten Stufen.

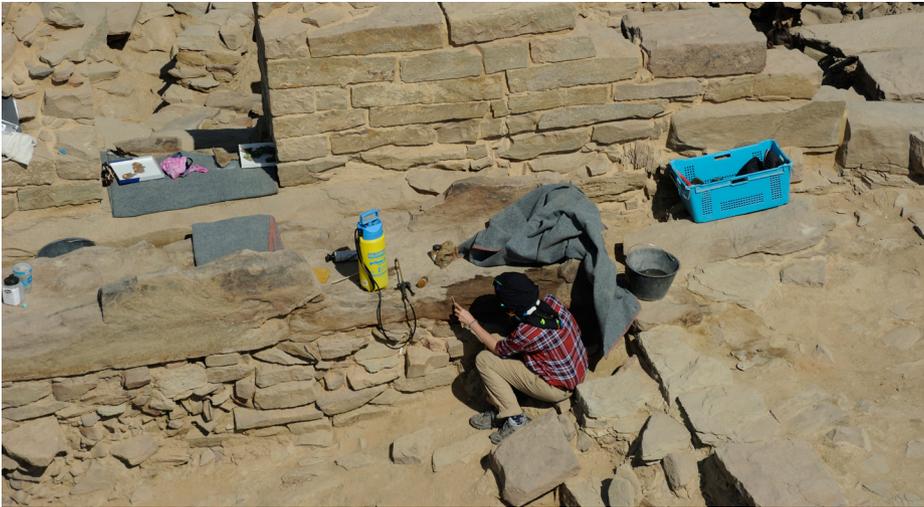
5 Konservierungsmaßnahmen an einem monolithischen Sandsteinbecken am Gebäude E-b1. (Foto: K. Kuntz)

Ein ebenfalls außerhalb des Gebäudes befindliches 6 m langes monolithisches Becken wurde konserviert (Abb. 5). Nach Abschluss der Vorzustandsdokumentation wurden die zu behandelnden Bereiche des Sandsteins (Oberflächen, Risse, lose Fragmente) von Ablagerungen (Salz, Sand, Gips) mechanisch gereinigt. Mit dem Ziel desolante Gesteinspartien dauerhaft in situ erhalten zu können, wurden Risse und Schalen strukturell konsolidiert bzw. mit mineralisch gebundenem Injektionsmörtel hinterfüllt. Die dauerhafte Wiederanbindung von Bruchstücken erfolgte mit witterungsbeständigen Natursteinklebemassen auf Acrylharz- oder Epoxidharzbasis – je nach Größe der Fragmente und den jeweiligen statischen Erfordernissen. Ein größeres Randfragment wurde zusätzlich durch eingebrachte Edelstahllarmierungen mit dem Beckenkörper verbunden.

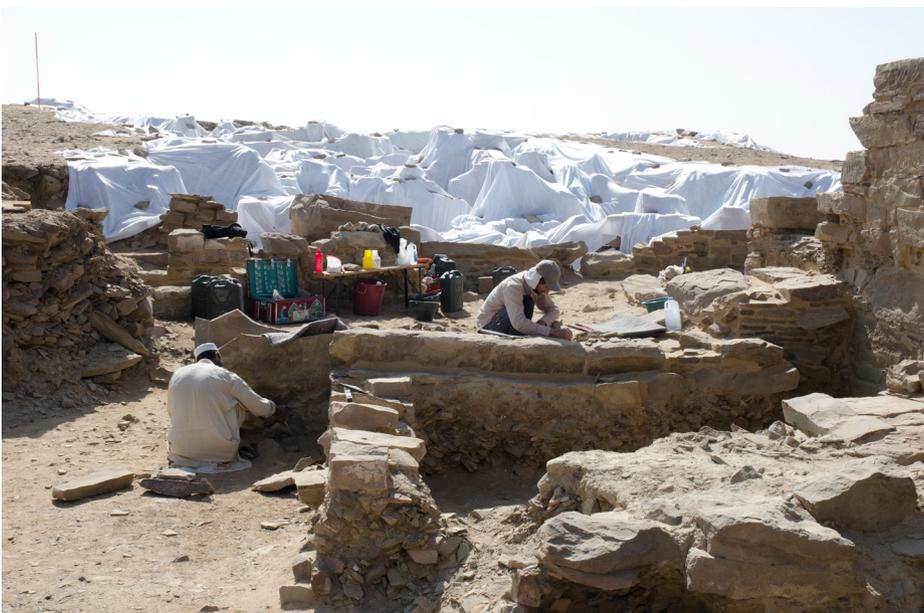
6 Konservierungsarbeiten an einem weiteren monolithischen Sandsteinbecken; im Hintergrund Geotextilabdeckung zu verfüllender Architekturreste. (Foto: J. Jurgasch)

Das restaurierte Becken wird zusammen mit zwei weiteren nach dieser Methode konservierten monolithischen Becken im Bereich des Zugangs zum Tempel (Abb. 6) auch nach der Verfüllung des Außenbereichs sichtbar sein.

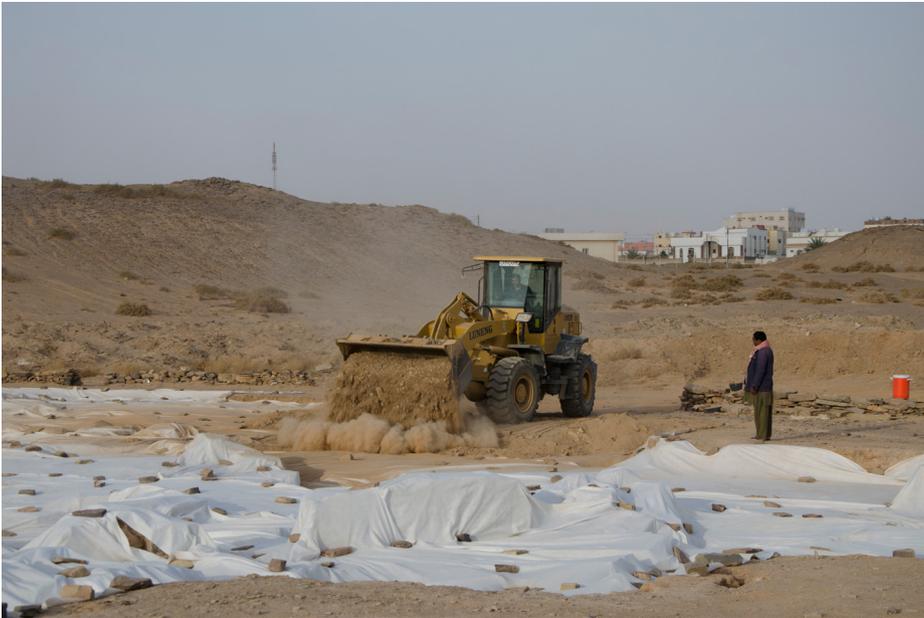
Da sich im Aushub von in Areal O wenig Steinmaterial befand, konnte dieser vollständig für die Verfüllung verwendet werden. Er war in der Nähe des Areals deponiert worden. Die gesamte Fläche wurde mit Geotextil überdeckt, das durch Steine befestigt wurde. Danach wurde das Areal verfüllt (Abb. 8). Abschließend wurde die neue Oberfläche mechanisch geglättet.

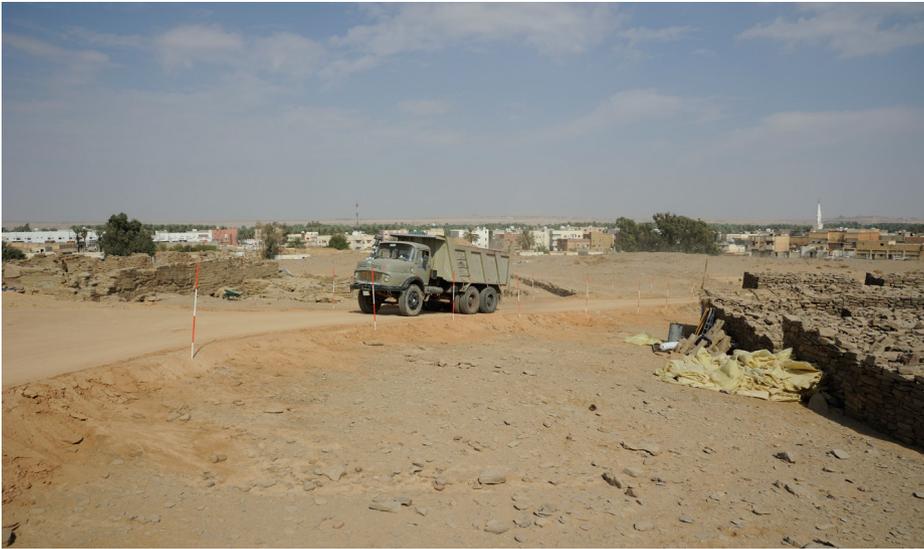
Im Zentrum der Siedlung gestaltete sich die Situation komplizierter. Da der Grabungsaushub hier große Menge an Steinen enthielt, die aus diesem zur separaten Lagerung entfernt wurden, reichte dieser nicht für die vollständige Verfüllung der Schnitte aus. Es musste daher Sand von außerhalb des Ruinengeländes bezogen und an den Verfüllungsort verbracht werden. Für den Transport wurde eigens eine Fahrstraße angelegt, um die

Hügeloberfläche wie auch die darunter liegenden nicht ausgegrabenen archäologischen Reste vor dem Gewicht der Maschinen und der Transportfahrzeuge zu schützen. Außerdem konnten dadurch die abrupten Höhenunterschiede ausgeglichen werden (Abb. 9). Der von Lkws beigebrachte Aushub bzw. das neue Füllmaterial wurde mit Radladern in die Grabungsschnitte eingebracht. Nach Abschluss der Verfüllung wurden Anböschungsarbeiten durchgeführt oder die Geländeoberfläche wurde – wie in Areal O – mechanisch geglättet. Die ehemaligen Grabungsgebiete wurden von niedrigen Steinmauern umgrenzt, um weitere Belastungen der Bausubstanz auszuschließen.
