## Tayma, Saudi-Arabien. Bauwerkserhaltung. Die Arbeiten des Jahres 2018

## TAYMA, SAUDI ARABIEN

### Bauwerkserhaltung

Die Arbeiten des Jahres 2018

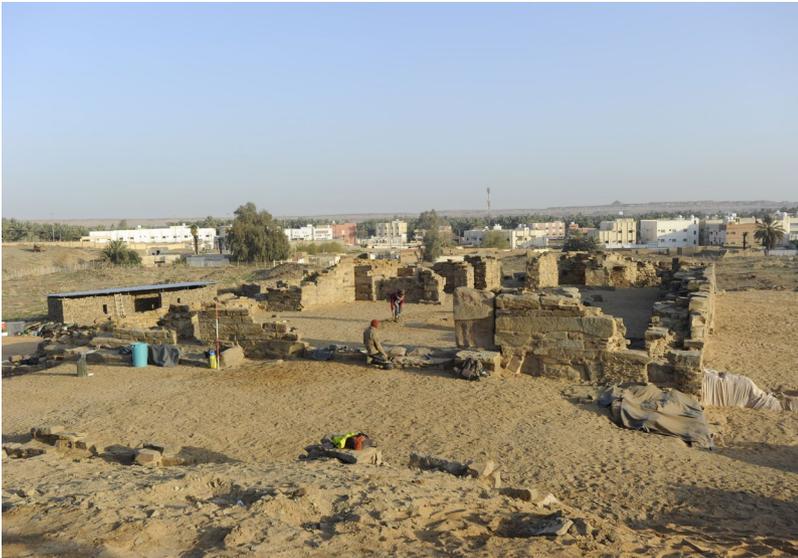
2 Tayma, Saudi-Arabien. Tempel E-b1 während der Beendigung der Konservierungsmaßnahmen. (Foto: Arnulf Hausleiter)

- 5 Die abschließenden Arbeiten am Mauerwerk konzentrierten sich auf jene Stellen, die in die Planung für langfristig offen zu haltende Mauerabschnitte aufgenommen worden waren. Dabei stand weiterhin das Tempelgebäude E-b1 im Vordergrund (Abb. 2), das in der zweiten Hälfte des 1. Jahrtausends v. Chr. gegründet und danach mehrfach umgebaut worden war. Da der Ausgrabungsfortschritt an manchen Stellen die Zugänglichkeit verhinderte, konnten die Maßnahmen erst beim Projektabschluss umgesetzt werden. Die Fugen des zumeist zweischaligen Mauerwerkes wurden zum Schutz des Mauerverbandes verschlossen und die horizontalen Flächen (Mauerabschluss in der archäologisch dokumentierten Form) soweit modifiziert, dass die Ableitung von Regenwasser ermöglicht wurde. Fehlstellen im Mauerwerk wurden mit kleinformatischen Steinen zugesetzt, was diese als Ergänzung kennzeichnet (Abb. 3). Diesen Maßnahmen liegt das von Restaurator\*innen und Archäolog\*innen entwickelte Konzept »Lösungsansätze für wiederkehrende Erhaltungsprobleme« zugrunde, das ab 2008 im Zusammenhang mit der Konservierung historischer Bauwerke in Tayma unter Federführung von Gereon Lindlar entwickelt wurde.

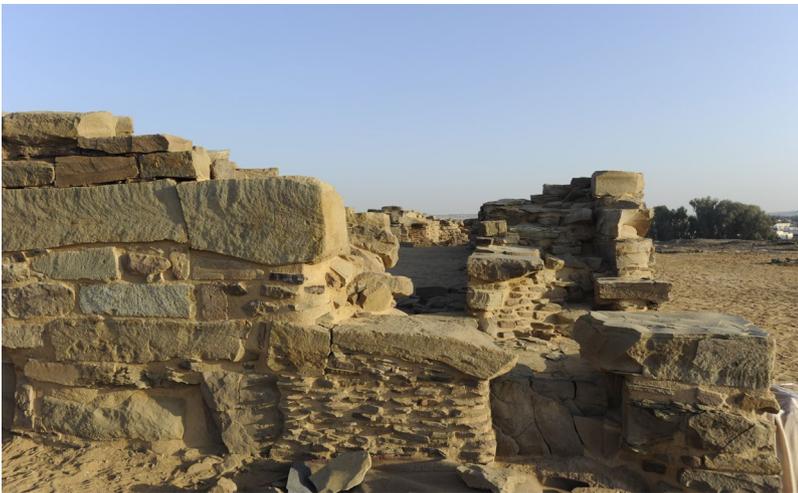
3 Tayma, Saudi-Arabien. Tempel E-b1, konserviertes Mauerwerk an der Südostecke des Bauwerkes. (Foto: Arnulf Hausleiter)

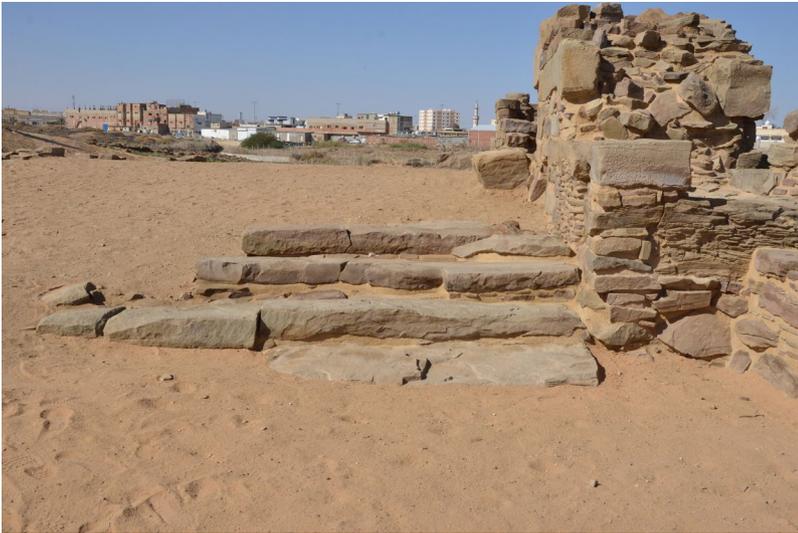
4 Tayma, Saudi-Arabien. Monumentale Treppenanlage von Tempel E-b1 und ihr baulicher Kontext nach Abschluss der Konservierungsmaßnahmen. (Foto: Katharina Kuntz)

- 6 Die Installationen des Tempelgebäudes wurden durch *in situ*-Konservierung und teilweises Zudecken der materiellen Befunde gesichert. Im Haupteingangsbereich im Süden des Gebäudes wurden die Arbeiten an einer monumentalen Treppenanlage, der Eingangsschwelle des Gebäudes und einer Kanalanlage abgeschlossen.
- 7 Um die bestmögliche Präsentation und Lesbarkeit der Treppenanlage [2] zu gewährleisten, kamen ausschließlich verborgene Methoden der Anbindung zu sichernder Fragmente zur Anwendung. Besonders sensibel wurden Oberflächen behandelt – dies unter Einsatz möglichst langzeitstabiler und farblich zurücktretender Materialien. Am Fundament wurden Maßnahmen getroffen, die einen Abfluss von Regenwasser sicherstellen. Sichtbar sind künftig die oberen drei Stufensteine und die konservierten Bereiche des

Fundaments; von diesem wird der stabilere Teil der unteren Stufe präsentiert (Abb. 4). Ein vom Hauptteil abgetrennter Stein ist stark zurückgewittert und im Kern desolat, sodass eine Behandlung nicht zielführend gewesen wäre. Deshalb wurde er mit Verfüllmaterial bedeckt.

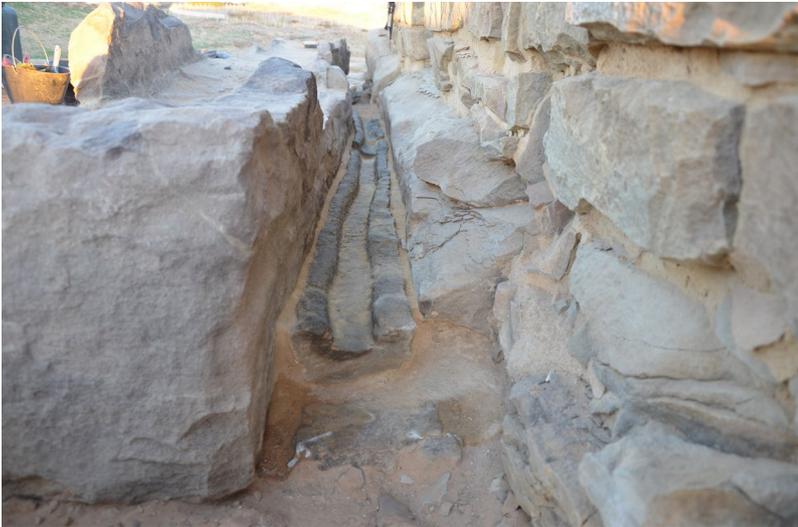
5 Tayma, Saudi-Arabien. Kanal zwischen Becken und Gebäudebauer von E-b1. (Foto: Jennifer Jurgasch)

- 8 Westlich des Haupteingangs, zwischen dem Sockel der Südfassade und einem monumentalen Becken, befinden sich Überreste eines Kanals, der einst vom Inneren des Gebäudes nach außen führte. Ein Teilstück, das in einer späteren, über den Kanal gebauten Stützmauer gefunden wurde, ergänzt einen Teil der in der Mitte des Kanals entstandenen Fehlstelle. Der besseren Lesbarkeit wegen wurde das Fragment in seinen ursprünglichen Kontext reintegriert (Abb. 5). Es wurde dazu in einem Lehmörtelbett fixiert, das grundsätzlich eine Reversibilität dieser Teil-Anastylose ermöglicht. Die entstandene Fuge zum Gegenstück sowie alle anderen Fugen zu anliegenden Bauelementen wurden zum Schutz vor Wassereintrag und zur Festigung der Anlage mit Lehmörtel verschlossen. Der übrige Teil der Fehlstelle wurde hingegen so belassen, jedoch zum Schutz des Fundaments und zur optischen Beruhigung reversibel mit Verfüllmaterial bis auf 5 cm aufgeschüttet, nachdem der Bereich zuvor mit Geotextil als Marker ausgekleidet worden war.

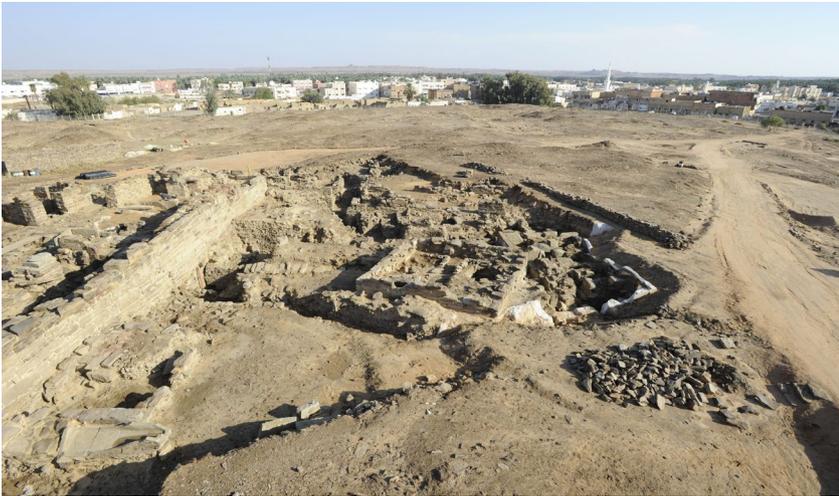
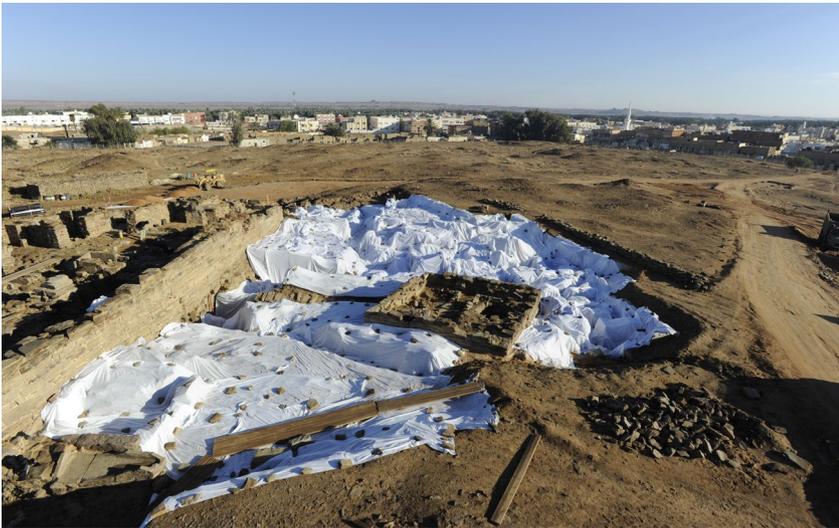
6 Tayma, Saudi-Arabien. a. Areal E-Ost vor dem Beginn der präventiven Konservierungsmaßnahmen (von Süden). (Foto: Katharina Kuntz); b. Areal E-Ost nach Einbringen der schützenden Trennschicht (»Geotextil«). (Foto: Katharina Kuntz)

- 9 Der Umsetzung präventiver Maßnahmen am Mauerwerk, d. h. einer langfristigen Verfüllung der Ausgrabungsschnitte, ging eine umfassende Entscheidungsfindung der projektbeteiligten Akteur\*innen voraus, in deren Fokus die nachhaltige Bewahrung stand. Eine Verfüllung fand erst statt, wenn die folgenden Kriterien erfüllt waren:
- Abschluss der archäologischen Bearbeitung und Dokumentation;
  - Abschluss der aktiven Konservierungsmaßnahmen (falls vorgesehen);
  - Festsetzung des Verfüllungsniveaus (vollständig/teilweise) unter Berücksichtigung exponierter Strukturen;
  - Einbringung einer Trennschicht zwischen archäologisch freigelegter Bausubstanz und Verfüllung (polymeres, geosynthetisches Material/ »Geotextil«), welche die archäologische Aktivität kennzeichnet,

10 In der abschließenden Kampagne des Jahres 2018 wurden vier vollständige Grabungsareale (A, D, E-b1 in Areal E, Areal E-Ost) und sieben Schnitte verfüllt (E28–29; H2; H3; Q3; T14; W9 und W10). In den Arealen E und E-Ost wurde zur Präsentation bestimmter Bauphasen der Architektur eine Höhe unterhalb des ursprünglichen Oberflächenniveaus erreicht, während die verbleibenden Bereiche niveaugleich oder leicht über dem Ausgangsniveau verfüllt wurden (Abb. 6a. b. c. d). Dabei wurden die folgenden logistischen Erwägungen berücksichtigt:

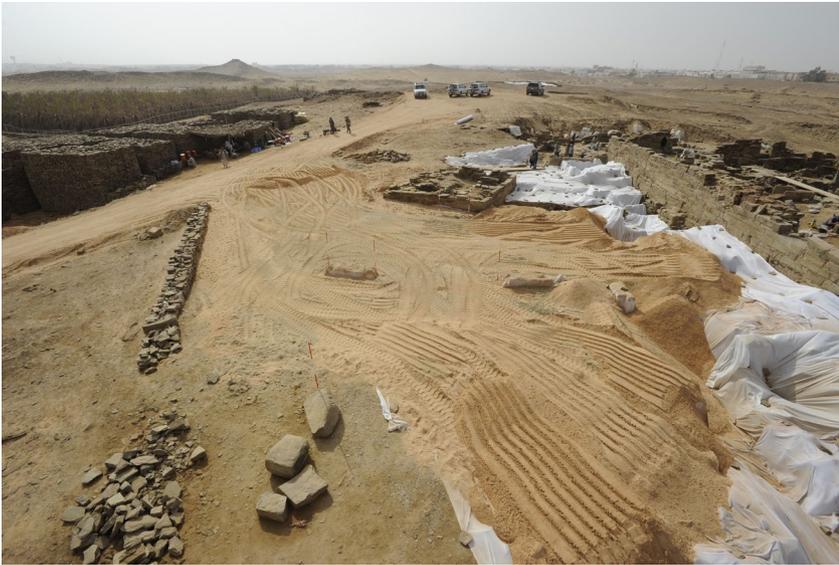
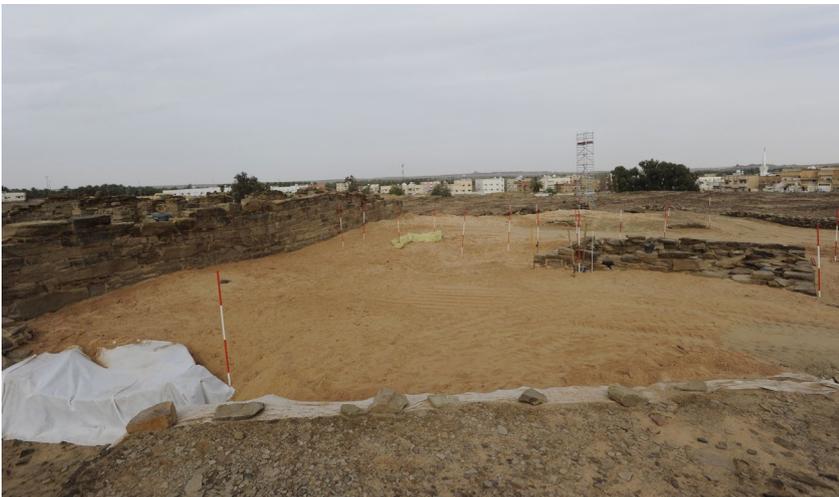
- 6 Tayma, Saudi-Arabien. c. Areal E-Ost während der Verfüllung (von Norden). (Foto: Katharina Kuntz); d. Areal E-Ost mit Gebäude E-b1 und der Brunneneinfassung nach Abschluss der Verfüllung und Anpassung der Oberfläche (von Süden). (Foto: Katharina Kuntz)

- Zugänglichkeit: Die Verfüllung erfolgte grundsätzlich von außen nach innen sowie gleichmäßig, um unterschiedliche Druckbelastungen auf Mauerabschnitten zu vermeiden;
- Schutz nicht ausgegrabener Bereiche vor Einwirkungen durch Materialtransport und schweres Gerät durch Errichtung zweier Fahrwege;
- Koordination der Abfolge maschinell (Radlader, Teleskoplader mit Schaufel, Baustellenkipper) und manuell durchzuführender Arbeitsschritte (Anböschungen, Nachbearbeitung der Oberfläche, Entfernung überschüssigen Geotextils, Schutzmauern);
- Beeinträchtigungen durch Umweltbedingungen (durch ungünstige Winde hervorgerufene Sandverwehungen während der Verfüllung).

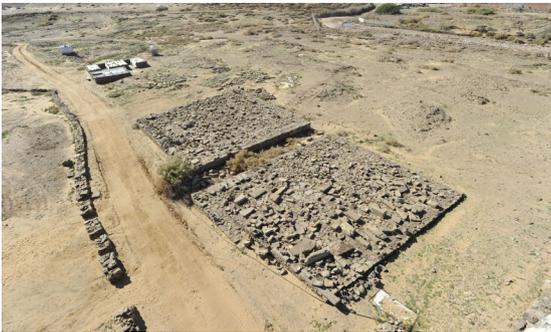
7 Tayma, Saudi-Arabien. Lapidarien für großformatige Bauelemente. (Foto: Jennifer Jurgasch)

- 13 Auf zwei zu Beginn des Projektes errichteten Steinsetzungen (»Lapidarien«) von insgesamt 190 m<sup>2</sup> Fläche wurden großformatige Bauelemente und Steingeräte als Teil einer auf Langzeit ausgerichteten Lagerungsstrategie abgelegt (Abb. 7). Die Trockenbauweise der Lagerplätze ermöglicht einen rückstandslosen Abtrag aus der archäologischen Landschaft, was im Hinblick auf die Erhaltung der gesamten Stätte nachhaltig ist. Im Rahmen jährlicher Inspektionen durch Restaurator\*innen zusammen mit Archäolog\*innen (Monitoring) wurde diese Lagerungsstrategie regelmäßig auf Risiken für Steinartefakte überprüft, um im gegebenen Fall Bedingungen zu optimieren.

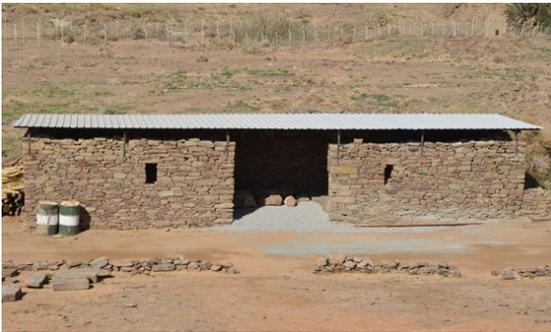
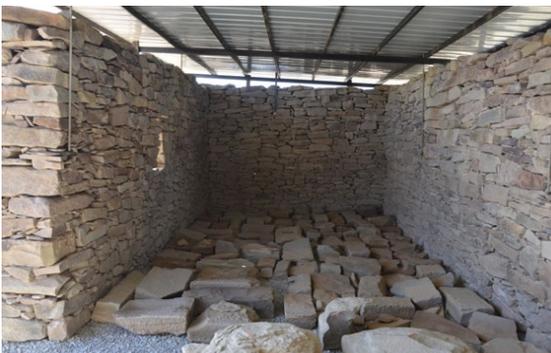
8 Tayma, Saudi-Arabien. a. Temporär errichtetes Lagergebäude für Bauelemente aus Sandstein. (Foto: Jennifer Jurgasch); b. Innenansicht des Gebäudes mit gelagerten Objekten. (Foto: Jennifer Jurgasch)

- 14 Eine Gruppe von Bauelementen aus einer feinkörnigen, grünen Varietät des lokal anstehenden Sandsteins wird indes langfristig unter geschützten Bedingungen gelagert. Zu diesem Zweck wurde ein ursprünglich zur Unterbringung von Grabungsequipment errichtetes Gebäude umgebaut. Der Bau wurde mit einem Boden aus einer 25 cm starken, lockeren Kiesschicht und mit einem robusten, mit dem Trockenmauerwerk verankerten Dach aus Wellblech ausgestattet. In dem vor Regen, Wind und Sonne geschützten Lagerraum, dessen Kiesaufschüttung aufsteigende Bodenfeuchte, den Transport löslicher Bodenbestandteile und Pflanzenwachstum verhindert, sind nun 150 Objekte gelagert. Die Steine wurden ebenerdig direkt auf dem Kiesgrund mit Abstand untereinander in Reihen abgelegt, wobei die archäologische Gruppierung beibehalten wurde (Abb. 8a. b).

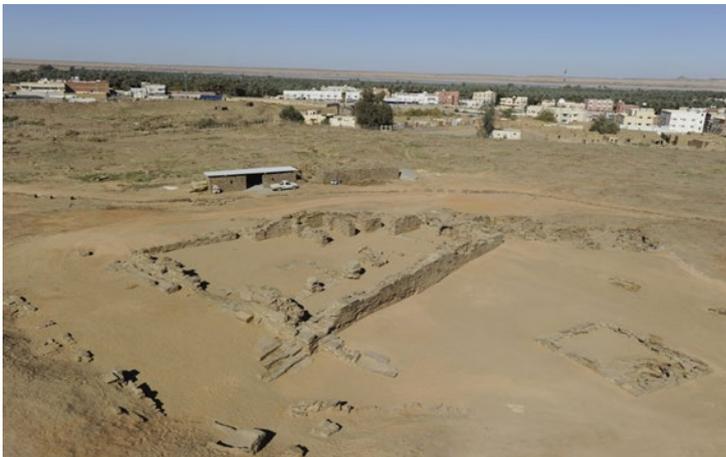
10 Tayma, Saudi-Arabien. Tempel E-b1 und Umgebung nach Beendigung der Konservierungsmaßnahmen (von Südosten). (Foto: Arnulf Hausleiter)

- 16 Die Erhaltungsmaßnahmen zielen darauf ab, die während des Langzeitprojektes freigelegten architektonischen Reste der antiken Siedlung von Tayma nachhaltig zu schützen. Mit Abschluss der Maßnahmen können sich die Besucher\*innen zwischen den exponierten und entsprechend konservierten Bauresten gefahrlos bewegen und diese aus der Nähe betrachten. Ungeeignete Schnitte oder Ausgrabungsstellen, wie beispielsweise der Brunnen in Areal E-Ost, stellen nach erfolgter Verfüllung nun kein Risiko mehr dar (Abb. 10).
