Añora, Spanien: Der Fundplatz ‚La Losilla‘ bei Añora (Córdoba) – eine spätantike Kirche im ländlichen Bereich der Baetica

Der Fundplatz ‚La Losilla‘ bei Añora (Córdoba)
– eine spätantike Kirche im ländlichen Bereich
der *Baetica*

Die Arbeiten des Jahres 2015

Abteilung Madrid des Deutschen Archäologischen Instituts
von Fedor Schlimbach

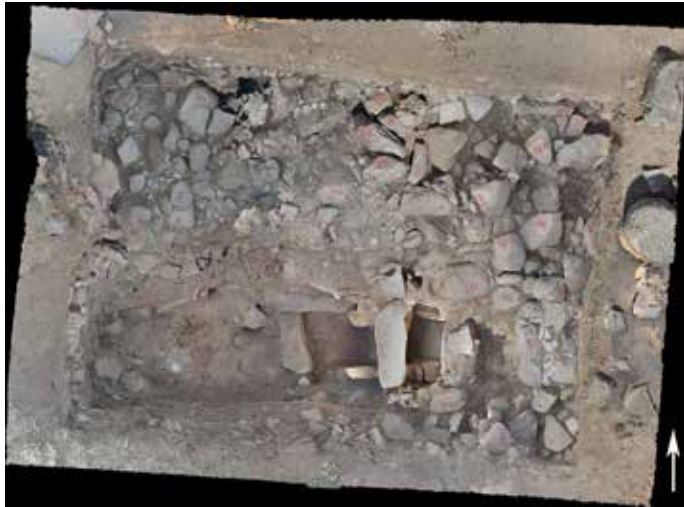
2 Photogrammetrische Aufnahme von Schnitt Añ15.10. Im oberen Bildteil die Schicht aus Mauerwerksversturz, im unteren Bildteil (von links nach rechts) das Raubloch, die Reste von Grab Nr. 9 und der östlichste Pfeiler der Südarkade (Photogrammetrie: J. C. Cubas Díaz nach Aufnahmen von M. Kiefer und F. v. Droste).

Schnitt Añ15.10 (Abb. 2) liegt im östlichen Bereich des Mittelschiffes, fast unmittelbar vor dem Durchgang in die Apsis. Um auch auf Höhe des Altschnittes ‚Cuadrícula 4‘ von 1995 und unserer Sondage Añ14.02 von 2014 – beide im nördlichen Seitenschiff gelegen – einen die Basilika in möglichst ganzer Länge durchziehenden Profilsteg zu erhalten, wurde die Fläche nicht genau auf der Mittelachse, sondern leicht nach Süden versetzt platziert, sodass sie an die nördliche Pfeilerreihe nicht heranreicht, die südliche Pfeilerreihe aber komplett einbezieht.

Ein im südlichen Teil der Fläche im Oberflächenbefund deutlich erkennbares Raubloch hatte schon vor Grabungsbeginn Zeugnis von einer nicht lange zurückliegenden Raubgrabung im Bereich der südlichen Pfeilerreihe gegeben. Erwartungsgemäß konnte in diesem Bereich nur mehr das teilweise verfüllte Raubloch ausgegraben werden, an dessen Grund sich das praktisch fundfreie und auch in seiner Konstruktion – es hatte aus großformatigen Granitsteinen bestanden – stark in Mitleidenschaft gezogene Grab Nr. 9

befand. Dessen Lage zwischen den Pfeilern S1 und S2 – letzterer war bis auf wenige Mörtelreste vollkommen der Raubgrabung zum Opfer gefallen – hatte die geringe Länge von nur ca. 1,45 m bedingt. Es scheint, als seien in einer fortgeschrittenen Nutzungsphase der Kirche auch weniger geeignete Bereiche zum Einbau von Gräbern in Anspruch genommen worden, vielleicht, weil die größeren Flächen im Kirchenschiff allesamt bereits belegt waren.

Im nördlichen Teil der Fläche trafen wir eine andere Situation an: Nicht weit unterhalb der Erosionsschicht befand sich eine kompakte und offenbar intakte Versturzschiicht aus Steinen, Bauziegeln und Mörtelbrocken. Teilweise liegen Steine noch in ihrem Mörtelverband in Sturzlage – wahrscheinlich handelt es sich um den Versturz der Arkaden und Obergadenwände. Dass diese Versturzschiicht kaum mit Erde durchmischt ist, weist darauf hin, dass sie unberührt ist und den darunterliegenden Kirchenboden in dem Zustand versiegelt, in der er zum Zeitpunkt des Einsturzes der Kirche war. Im Planum dieser Versturzschiicht ließ sich außerdem eine wohl sekundäre Mauer erkennen, die am ersten Pfeiler der südlichen Stützenreihe ansetzt und nach Norden führt, also den östlichsten Bereich des Mittelschiffes abtrennte. Die innerhalb unserer Kampagne verbliebene Zeit hätte es uns zwar erlaubt, die Schicht abzutragen und bis auf den Boden des Mittelschiffes vorzudringen; eine adäquate Ausgrabung der darunter zu vermutenden Gräber, die zumindest nach dem Einsturz der Basilika nicht beraubt worden sein können, wäre aber nicht mehr möglich gewesen – zumal auch damit zu rechnen ist, dass ein etwaiges Grab keineswegs vollständig innerhalb der Grabungsfläche liegen muss und daher zunächst noch mehr oder weniger umfangreiche Schnitterweiterungen vorgenommen werden müssten. So entschlossen wir uns, diesen Bereich des Mittelschiffes erst in der Kampagne des Folgejahres freizulegen; zum Schutz der darunterliegenden Befunde ließen wir die Versturzschiicht vorerst unberührt.

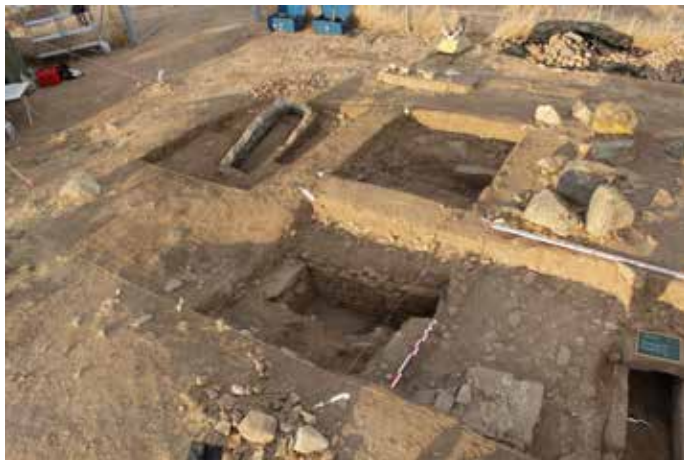
3 Die Grabungsschnitte im Westen des Langhauses, Blick nach Südwesten. Unten rechts Schnitt Añ15.03 mit Grab Nr. 7 im nördlichen Seitenschiff, mittig hintereinanderliegend die beiden Hälften von Schnitt Añ15.11 mit den in nord-südlicher Richtung ausgerichteten Gräbern Nr. 6 (vorn) und 8 (hinten) im Mittelschiff sowie links Schnitt Añ15.16 im südlichen Seitenschiff mit dem teilweise freigelegten Granitsarkophag (Aufnahme: J. Reichel).

Die im Westen des Langhauses platzierten Schnitte Añ15.03 – eine Fortführung der dritten Sondage des Vorjahres –, Añ15.11 und Añ15.16 liegen über einem Abschnitt des gesamten Langhauses im Westen der Basilika (Abb. 3). Wieder schloss die Fläche zwei markante Raublöcher ein, die wohl

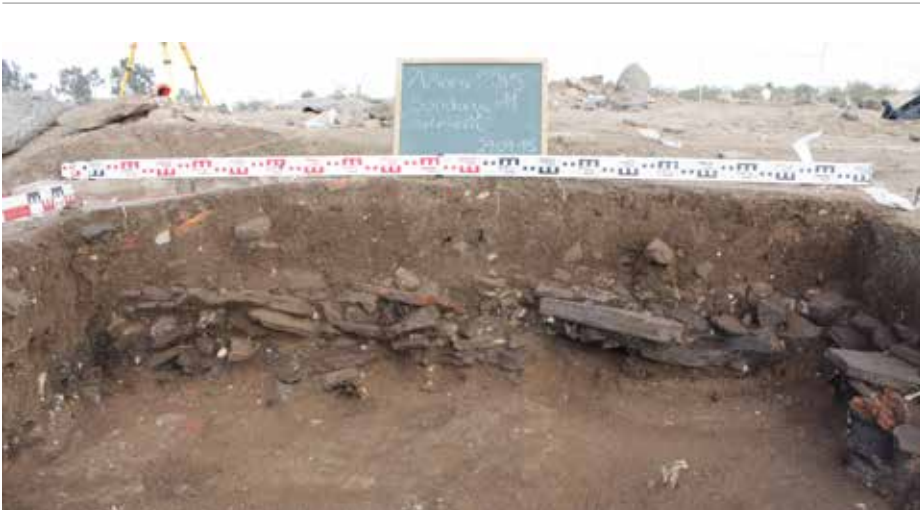
4 Ostprofil von Schnitt Añ15.11 (Ost) im Mittelschiff der Basilika mit der Schuttschicht aus Dachziegelfragmenten, Nägeln und schwarz gefärbtem Erdreich oberhalb des letzten Laufhorizontes im Mittelschiff (Foto: Chr. Süß).

In den Bereichen der Grabungsfläche zwischen den durch die Raubgrabungen verursachten Störungen trafen wir eine teilweise intakte Stratigraphie an: Zwar waren nur geringe Reste von Steinen und Mauerwerksmörtel vorhanden – dies dürfte auf die jahrhundertlange Ausplünderung der Ruine nach Baumaterial zurückzuführen sein –, doch lag unmittelbar auf dem Laufhorizont der Kirche eine kompakte Schicht aus Dachziegelfragmenten in schwarzem Erdreich (Abb. 4), in dem sich eine große Anzahl von Eisennägeln befand. Hierbei mag es sich um die vergangenen Holzbalken des eingestürzten Dachstuhls der Basilika handeln; dass die Dachziegel – vorwiegend *Tegulae* – stark fragmentiert waren und sich kaum auch nur ein halbes Stück aus den vorhandenen Fragmenten zusammensetzen ließ, weist darauf hin, dass auch diese Schicht auf der Suche nach wiederverwendbarem Material durchwühlt worden ist. Ein Fußboden aus Estrich oder gar aus höherwertigem Belag konnte an keiner Stelle unserer Schnitte im Westen angetroffen werden; offenbar hatte die Kirche ihren ursprünglichen Boden in diesem Bereich zum Zeitpunkt ihres Einsturzes bereits eingebüßt. Die zahlreichen Fragmente eines großen und dickwandigen Vorratsgefäßes direkt auf dem Laufhorizont und teils unterhalb, teils innerhalb der schwarzen Schicht mit den Dachziegelfragmenten könnten auf eine profane Nachnutzung des Bauwerkes in der letzten Zeit vor dessen Einsturz hinweisen: In einer Kirche wäre das Vorhandensein solcher Gefäße ungewöhnlich, doch unter der Annahme einer Nachnutzung etwa als Werkstatt oder als Lagerraum plausibel – und mit der Annahme einer solchen Nachnutzung ließe sich vielleicht auch das Fehlen des Kirchenbodens erklären.

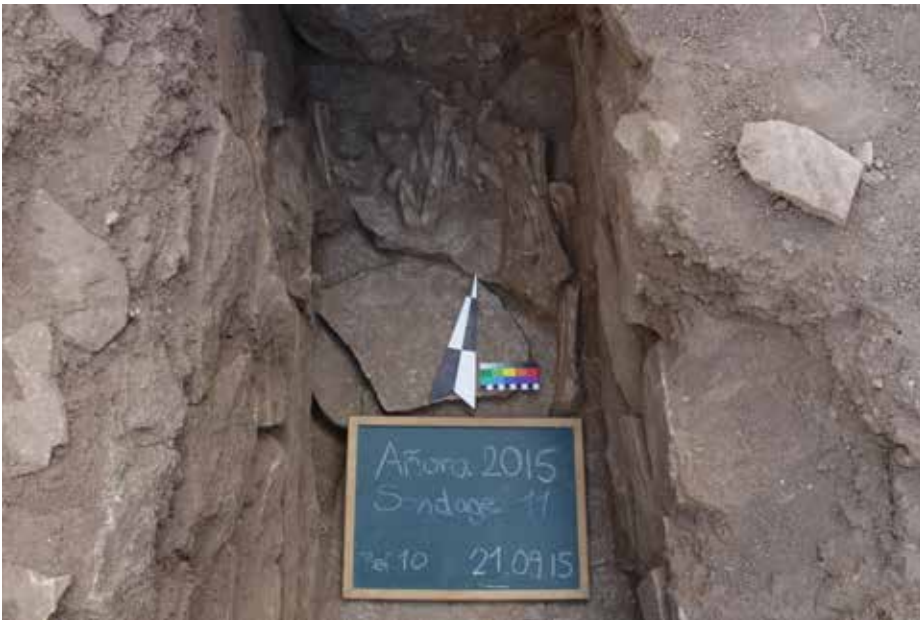
5 Grab Nr. 6 in Schnitt Añ15.11 (Ost) im Mittelschiff der Basilika. Nördliches Ende des Grabes mit wohl sekundär verlagerten Knochenresten früherer Bestattungen (Foto: A. Kurz).

Unterhalb des Laufhorizontes hingegen konnten wir mehrere Gräber ausgraben, so im nördlichen Seitenschiff Grab Nr. 7, das bereits geplündert und praktisch fundfrei war. Grab Nr. 6 im Mittelschiff hingegen enthielt noch Knochenreste an seinem nördlichen Ende – das Grab ist merkwürdigerweise nicht in ost-westlicher, sondern nord-südlich ausgerichtet –, die wohl zu früheren Bestattungen gehört hatten und anlässlich der letzten Beisetzung dort

zusammengeschoben worden waren (Abb. 5). Ebenfalls in nord-südliche Richtung ausgerichtet sind die Gräber Nr. 8 und 10; das ganz im Westen gelegene Grab Nr. 8 muss schon vor langer Zeit beraubt worden sein, mutmaßlich sogar noch vor dem Einsturz der Basilika – die Versturzschicht aus Dachziegelfragmenten war über diesem Grab jedenfalls nicht unterbrochen wie über den Gräbern Nr. 6 und 7. Überraschenderweise kamen unterhalb des letzten Laufhorizontes im Mittelschiff die noch *in situ* liegenden Abdeckplatten von Grab Nr. 10 zum Vorschein; fotografische Aufnahmen des Inneren, die wir mit einer endoskopischen Kamera machten, bestätigten unsere Vermutung, hier ein ungestörtes Grab angetroffen zu haben. Da die zum Zeitpunkt dieser Entdeckung verbleibende Zeit für die Öffnung und die adäquate Ausgrabung des Grabes nicht mehr ausgereicht hätte – das Grab liegt zum Teil unterhalb des Profilsteges zwischen den beiden Hälften unseres Schnittes Añ15.11 –, verschieben wir auch diese Arbeiten auf die Kampagne des Folgejahres.

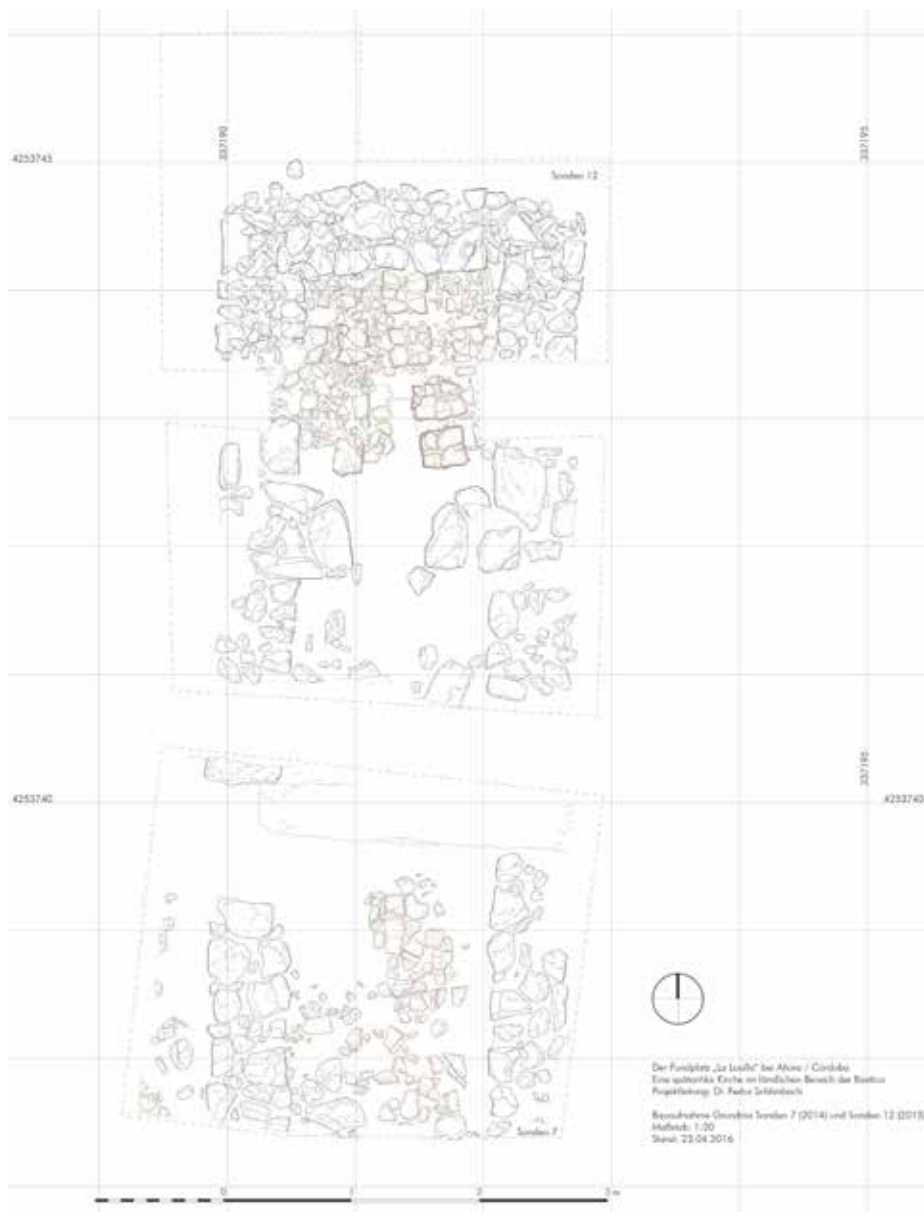
6 Schnitte Añ15.07 und Añ15.12 mit ‚Gebäude A‘. Im Norden der Raum mit dem eingebauten Ofen (Plan: H. Bücherl).

Auch außerhalb der Kirche setzten wir die Ausgrabungen fort: Der Suchschnitt Añ14.07, mit dem wir im Vorjahr auf die Reste eines Profangebäudes – wir bezeichnen es als ‚Gebäude A‘ – gestoßen waren, wurde fortgeführt und hinter einem beibehaltenen Profilsteg nach Norden durch Schnitt Añ15.12 erweitert. Insgesamt konnten wir hier den Großteil des Gebäudes

fassen (Abb. 6): An den längsrechteckigen Raum im Bereich von Schnitt Añ15.07 schließt sich im Norden, durch einen Durchgang begehbar, ein weiterer kleiner und fast quadratischer Raum an. Hier war ein Ofen eingebaut worden: Es hat sich nur mehr der untere Teil mit der Brennkammer erhalten, schon die zu rekonstruierende Tenne ist nicht mehr erhalten. Daher fällt eine Bestimmung des Verwendungszweckes dieses Ofens schwer: Es könnte sich um einen Keramik-, aber auch um einen Backofen gehandelt haben. Dass unser Ofen in einem Zusammenhang mit den zahlreichen Schlackebrocken steht, die in diesen Schnitten, aber auch im Bereich der Kirche und sogar an der Oberfläche der Parzelle zu finden sind, ist unwahrscheinlich: Zur Erzverhüttung werden üblicherweise Freilandöfen verwendet, die nach dem Brennvorgang abgebaut werden. Die Funde von Gebrauchskeramik und auch von Tierknochen im Inneren dieses Gebäudes weisen ebenfalls eher auf eine Nutzung als Küche oder Backhaus hin.

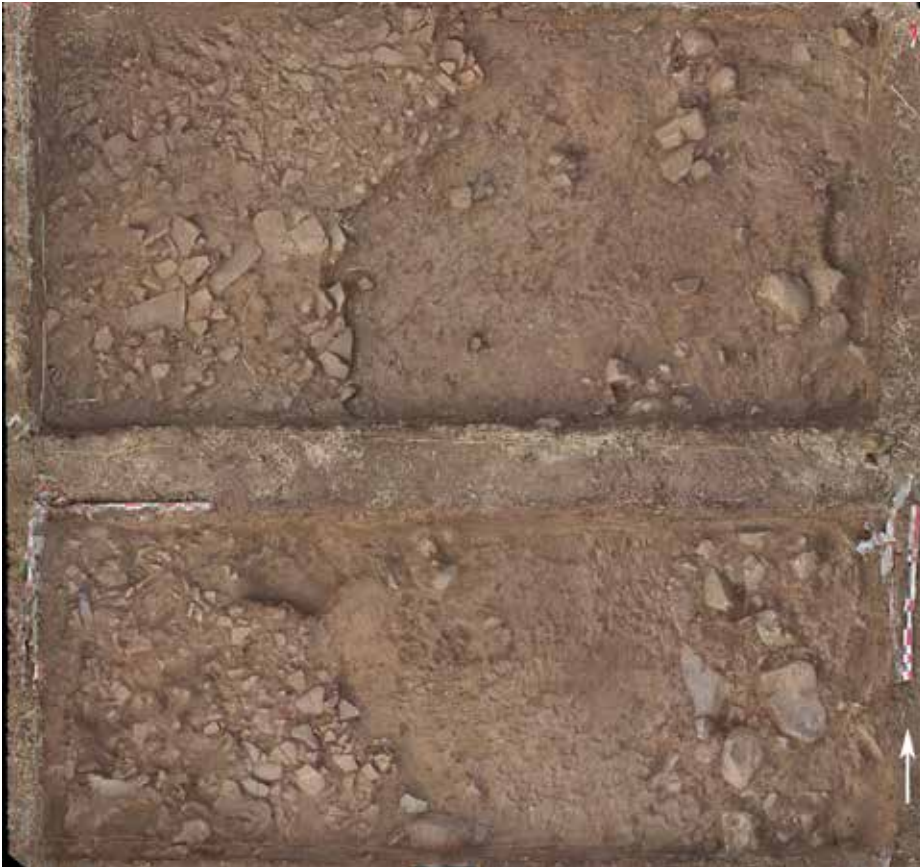
7 Photogrammetrische Aufnahme von Schnitt Añ15.13, Planum 1. Schuttschicht aus Baukeramik und den Resten eines Mauerzuges im südwestlichen Teil der Fläche (Photogrammetrie: J. C. Cubas Díaz nach Fotos von J. C. Cubas Díaz und Chr. Süß).

Nordwestlich von ‚Gebäude A‘, wo die geomagnetische Prospektion der Kampagne von 2013 das Vorhandensein weiterer Strukturen nahegelegt hatte, begannen wir den Grabungsschnitt Añ15.13. Wie bereits im Bereich der Schnitte Añ15.07 und Añ15.12 stießen wir auch hier dicht unter der Oberfläche auf eine teils sehr kompakte Schuttschicht aus Dachziegel- und Keramikfragmenten sowie auf den Abschnitt eines Mauerzuges. Im Verlauf der Kampagne des Jahres 2015 gelang es uns nicht, den Schnitt weiter als bis auf ein einheitliches erstes Planum abzutiefen (Abb. 7) – eine tiefer gehende und auch in der Fläche erweiterte Ausgrabung in diesem Bereich wird in den kommenden Jahren fortzuführen sein.
