Andreas Schachner Boğazköy-Ḫattuša, Türkei: Restaurierungen

BOĞAZKÖY-HATTUŠA, TÜRKEI

Restaurierungen

Die Arbeiten der Jahre 2011 bis 2014

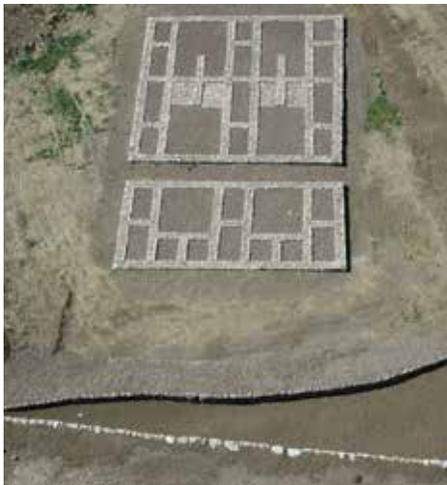
- 1 Abgeschlossene Restaurierungen im Tal westlich von Sarikale (2011; Foto: A. Schachner und M. Can, Archiv der Boğazköy-Expedition, DAI).
- 2 Jährliche Instandhaltungsarbeiten an einem rekonstruierten Stück der Stadtmauer (2013; Foto: A. Schachner und M. Can, Archiv der Boğazköy-Expedition, DAI).
- 3 Der durch die Witterung angegriffene Lehmverputz der Zinnen wird erneuert (2013; Foto: A. Schachner und M. Can, Archiv der Boğazköy-Expedition, DAI).
- 4 Restaurierungsarbeiten an der Poternenmauer (von Süden, 2012–2013; Foto: A. Schachner und M. Can, Archiv der Boğazköy-Expedition, DAI).

In den Jahren 2011–2014 konzentrierten sich die Arbeiten auf verschiedene Bereiche. Zunächst waren die bis 2009 im Tal vor Sarikale ausgegrabenen Bereiche bis 2011 zu rekonstruieren (Abb. 1). Im Anschluss steht seitdem die Poternenmauer im Zentrum der Architekturrestaurierungen. Parallel dazu wurden 2012 und 2013 auf Yerkapı Kopien der beiden Sphingen aufgestellt, die hier 1907 gefunden worden waren. Die Konservierung der Sockelsteine des Großen Tempels in der Unterstadt, für die völlig neue Methoden entwickelt wurden, bildet seit 2011 einen neuen Schwerpunkt des Kulturerhalts. Daneben gilt es, länger zurückliegende Restaurierungen und Anastylosen zu beobachten, und durch die Witterung auftretende Schäden kontinuierlich zu beheben, so auch an der aus Lehmziegeln rekonstruierten Stadtmauer (Abb. 2. 3).

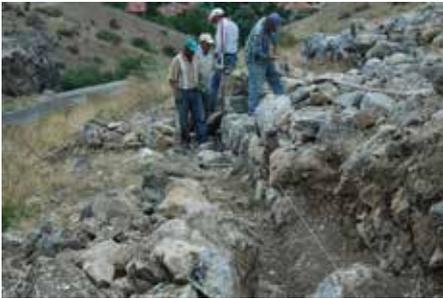
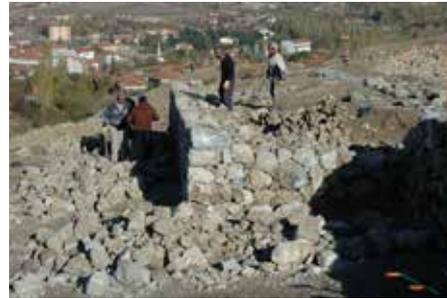
5

5. 6 Restaurierung der Poternenmauer (2014; Foto: A. Schachner und M. Can, Archiv der Boğazköy-Expedition, DAI).

Die Arbeiten begannen am östlichen Ende des ausgegrabenen Teilstücks und wurden bis 2014 zur Besucherstraße fortgeführt, die über die Stadtmauer führt. Es kommt die seit Jahrzehnten bewährte Methode zum Einsatz, Bruchsteine, die vom Versturz hethitischer Gebäude herrühren, als Trockenmauerwerk auf die erhaltenen Sockel aufzusetzen (Abb. 5. 6). Diese Technik hat sich angesichts der klimatischen Bedingungen bewährt und wurde als exemplarisch für verschiedene andere Fundplätze adaptiert (vgl. Neve 1998; Seeher – Schachner 2014). Da die Mauersockel der Poternenmauer teilweise stark erodiert waren, mussten sie stellenweise höher als die üblichen zwei bis vier Lagen aufgemauert werden. Als Trenner zwischen dem originalen und dem aufgesetzten Mauerwerk dienen amorphe Keramikscherben. Die Kasematten werden mit Erde nahegelegener Schutthalden der Grabungen aufgefüllt. Dadurch, dass die restaurierte Mauer bis zu 1–1,5 m über das

Niveau der Umgebung herausragt (Abb. 4. 6), ist sie gut sichtbar und vermittelt einen Eindruck von der ursprünglichen Monumentalität der Anlage (Abb. 7). Die charakteristischen Merkmale der alt-hethitischen Befestigungsanlage mit ihren Poternen, den vor der Mauer freistehenden Türmen und der Kastenbauweise bieten im Gesamtzusammenhang mit den anschließenden Gebäuden als repräsentativer Ausschnitt der alt-hethitischen Stadt ein eindrückliches Erlebnis für die Besucher. Ziel der Arbeiten ist es, bis 2017 unter Einbeziehung der Areale der laufenden Ausgrabung einen ca. 600 m langen Abschnitt dieser ältesten hethitischen Befestigungsanlage wiederherzustellen.

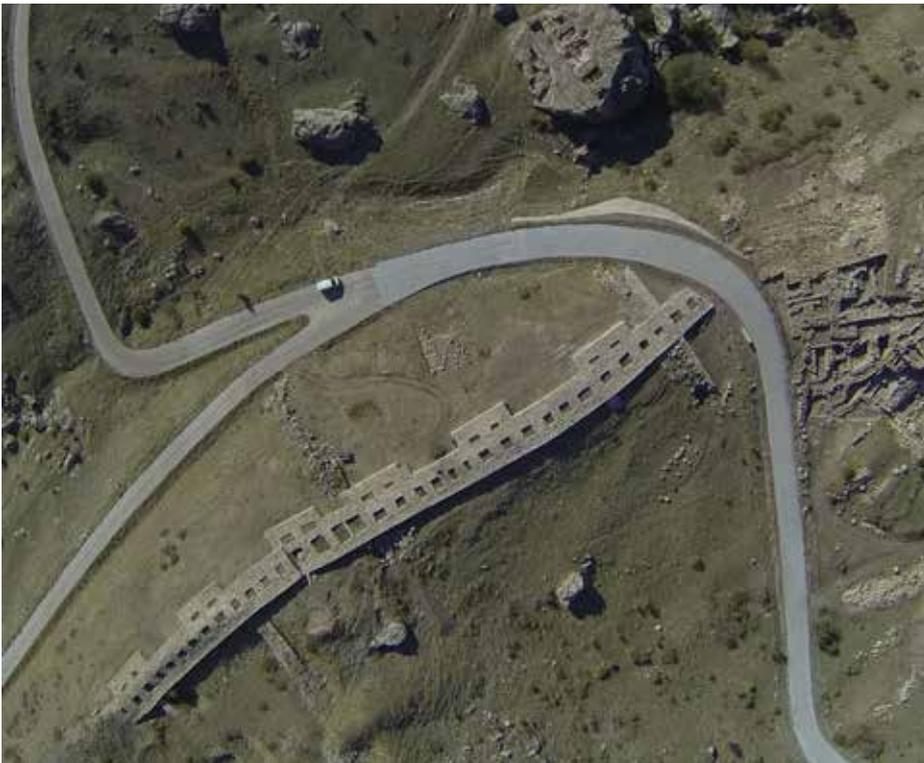
7 Luftbild der Poternenmauer nach Abschluss der Kampagne 2014 (Foto: C. Beckmann, Archiv der Boğazköy-Expedition, DAI).

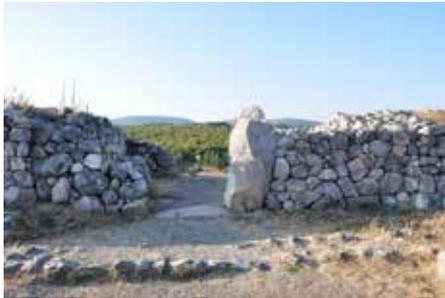
- 8 Das Sphingen-Tor vor Aufstellung der Kopien der Torhüterfiguren (2011; Foto: A. Schachner und M. Can, Archiv der Boğazköy-Expedition, DAI).
- 9 Arbeiten an der östlich Sphinx (2012; Foto: A. Schachner und M. Can, Archiv der Boğazköy-Expedition, DAI).
- 10 Die Kopie der östlichen Sphinx nach ihrer Fertigstellung (2012; Foto: A. Schachner und M. Can, Archiv der Boğazköy-Expedition, DAI)..
- 11 ‚Work in progress‘ an der westlichen Sphinx. Die Farbunterschiede zeigen deutlich den originalen Werksteinblock in der Mitte, an den von vorne und hinten die Kopien angepasst wurde (2013; Foto: A. Schachner und M. Can, Archiv der Boğazköy-Expedition, DAI).

Nach der Rückkehr der Sphinx-Figuren aus Berlin und Istanbul nach Boğazköy, wo sie seit November 2011 im Museum aufgestellt sind, war es ein Desiderat, durch Kopien am Ort ihrer Auffindung den Besuchern einen Eindruck der ursprünglichen Situation (vgl. Puchstein 1912, Taf. 12) zu vermitteln (Abb. 8).

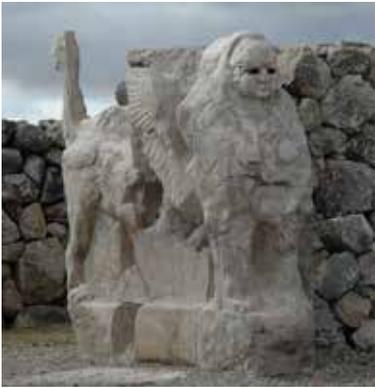
12 Die Kopie der westlichen Sphinx nach ihrer Fertigstellung mit dem angepassten Flügel (2013; Foto: A. Schachner und M. Can, Archiv der Boğazköy-Expedition, DAI).

Bei der Demontage wurden 1907 auch Teile des fragmentierten Flügels der Sphinx geborgen, die jedoch bei den Restaurierungen nicht an die Originale angepasst werden konnten und deshalb bis heute separat aufbewahrt werden. Eine Abformung dieses Flügels wurde an der entsprechenden Stelle an der Kopie befestigt (Abb. 12).

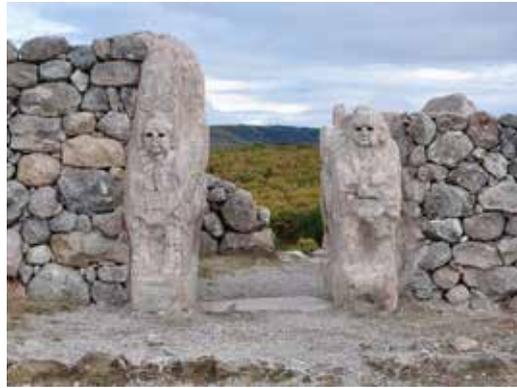
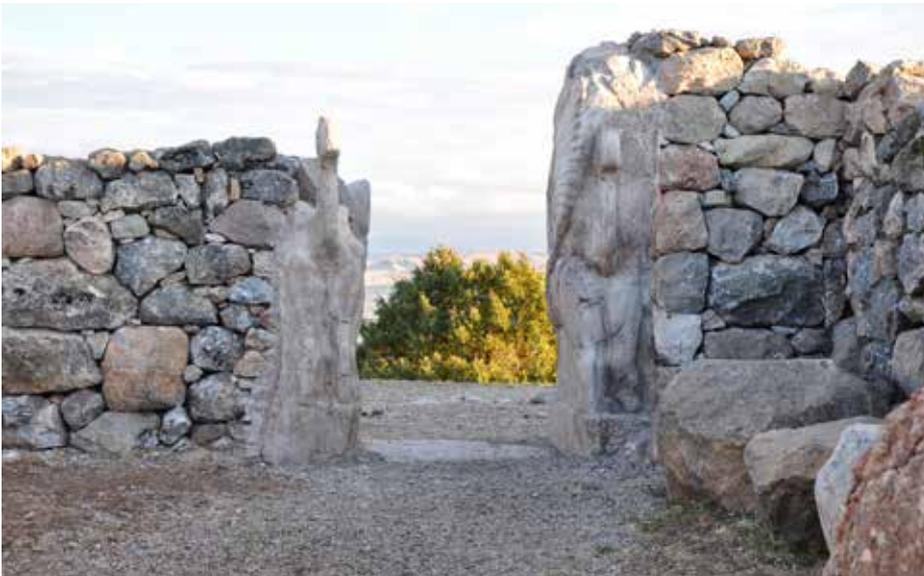
13 Das fertige Sphingen-Tor in seinem Zustand seit 2013 von der Stadtseite aus gesehen (Foto: A. Schachner und M. Can, Archiv der Boğazköy-Expedition, DAI).

14 Das fertige Sphingen-Tor in seinem Zustand seit 2013 von der Durchgangsseite aus gesehen (Foto: A. Schachner und M. Can, Archiv der Boğazköy-Expedition, DAI).

Nachdem die Torlaibungsmauern wieder aufgebaut sind, ist das Sphingen-Tor nun soweit wie möglich in dem Zustand wiederhergestellt, in dem es bei der Ausgrabung 1907 angetroffen worden war (Abb. 13–14). Die geschaffene Rekonstruktion vermittelt einen exakten Eindruck von den Merkmalen des Tores, wie z. B. die asymmetrische Lage der Tordurchgänge und der so gebrochenen Torachse oder auch die relativ schmale Durchgangsbreite, die dieses Tor eindeutig als Fußgängertor charakterisiert.

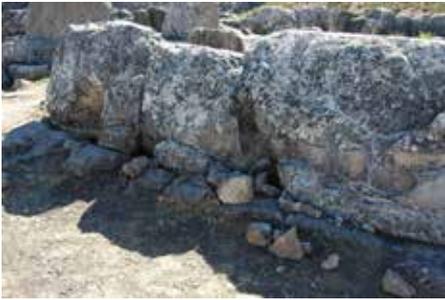
des Gebäudes aus bis zu $6 \times 2 \times 1,70$ m großen, behauenen Werksteinblöcken errichtet wurde. Die aus Kalkstein und Gabbro bestehenden Blöcke wurden durch das Schadenfeuer, das den Tempel zerstörte, und die Witterung teilweise erheblich in Mitleidenschaft gezogen.

- 15 Exemplarischer Vorzustand der Werksteine am Großen Tempel (2013; Foto: A. Schachner und M. Can, Archiv der Boğazköy-Expedition, DAI).
- 16 Die Risse und in Schalen abgesprungene Steinplatten werden verklebt und die offenen Fugen geschlossen (2013; Foto: A. Schachner und M. Can, Archiv der Boğazköy-Expedition, DAI).
- 17 Ein Werkstein nach Abschluss der Arbeiten (2014; Foto: A. Schachner und M. Can, Archiv der Boğazköy-Expedition, DAI).

Die Arbeiten konzentrieren sich zunächst auf die Werksteine, die den zentralen Hof flankieren. Dabei kam eine am Löwentor entwickelte Methodik zum Einsatz. Die Brüche und Risse der Werksteine werden zunächst manuell mechanisch und mittels Partikelstrahlverfahren sorgfältig gesäubert (Abb. 15). In einem zweiten Schritt werden punktuelle Klebungen mit Epoxidharz vorgenommen, um das Abfallen größerer Schalen zu vermeiden. An manchen Stellen tritt ein für den Kalkstein in Boğazköy typischer Bröckelzerfall auf, der auf die Korrosion der Matrix des brekziösen Kalksteins zurückzuführen ist. In diesen Bereichen erfolgt eine Festigung mit Kieselsäureester. An einigen Stellen sind ältere Kittungen auf Polyesterbasis nicht nur aus ästhetischen Gründen, sondern auch, weil sie ihre Haftkraft verloren haben, zu entfernen.
