## **Zeugma, Türkei: Untersuchungen an der römischen Stadtmauer von Zeugma (Seleukia am Euphrat)**

### Untersuchungen an der römischen Stadtmauer von Zeugma (Seleukia am Euphrat)

Die Arbeiten des Jahres 2012

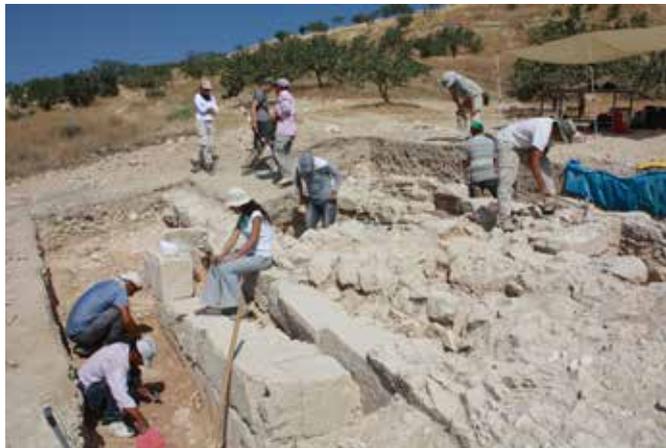
2 Lage des Schnitts am Südhang des Ayvaz-Tepe. Mit im Bild das deutsch-türkische Team bei den Vorbereitungen für das Abschlussfoto (Foto: L. Sack, DAI).

Dieser Mauerabschnitt mit angesetztem Turm befindet sich am Osthang des Ayvaz-Tepe, unterhalb einer kleinen Terrasse, die heute, ebenso wie weite Teile des antiken Stadtareals, zum Anbau von Pistazienbäumen genutzt wird (Abb. 1 und 2). Der zuletzt  $9 \times 6,20$  m große Schnitt wurde an einem nach Südosten abfallenden Hang angelegt, dessen Neigung etwa 23 % beträgt (Abb. 3). Die Stadtmauer selbst lief einem Gefälle nach Osten folgend auf den Euphrat zu. Die Hangneigung nach Osten beträgt im Bereich des Schnittes ebenfalls annähernd 22 %.

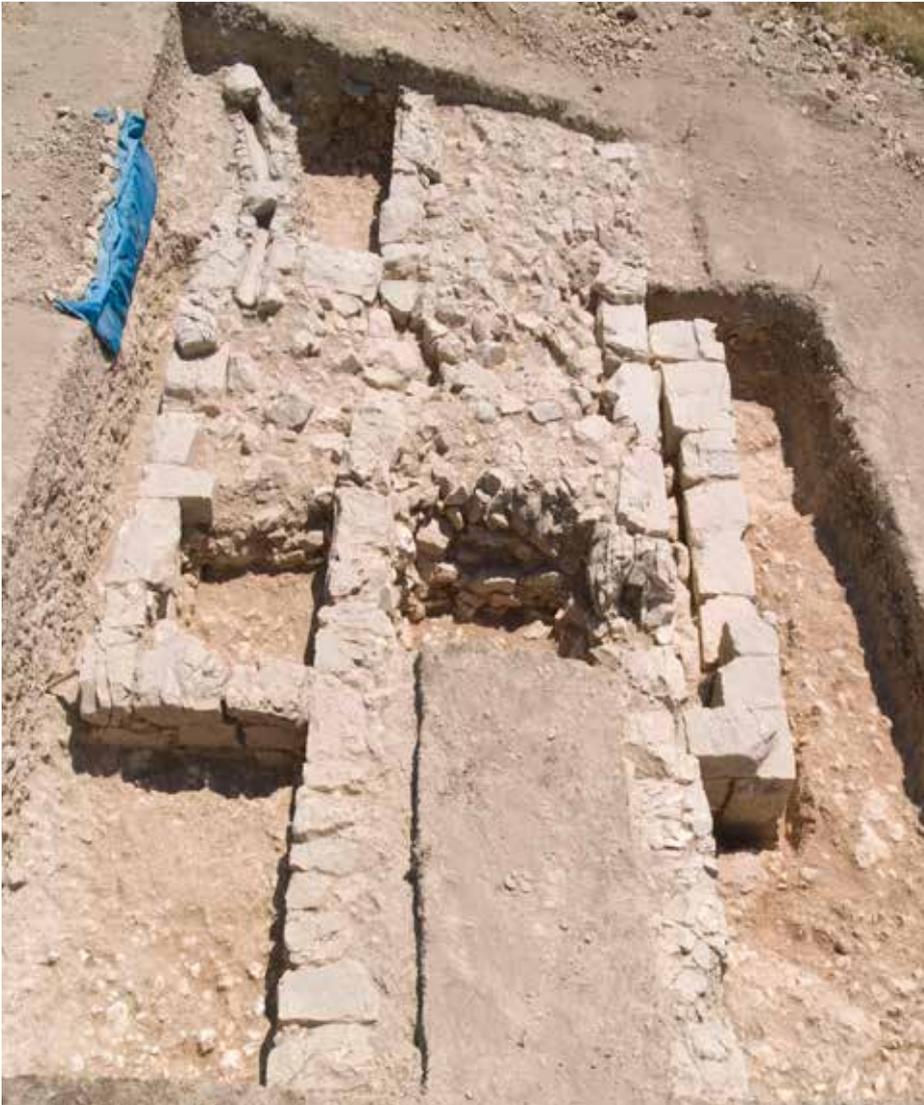
**3** Aufsicht auf den Schnitt mit der zweischaligen Stadtmauer und angesetztem Turm von Westen. Im Inneren der Mauer und des nördlichen Turmabschnitts sind die Sondagen in der Steinverfüllung zu erkennen. Leicht rötlich stellt sich der Baugrund über dem anstehenden Fels im Süden und im Inneren der Sondagen dar (Foto: Zeugma-Projekt, DAI).

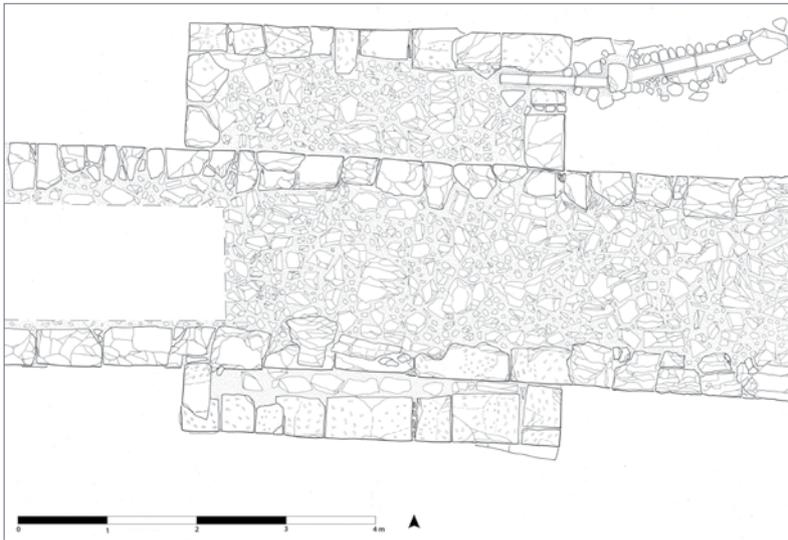
4 Grundriss des freigelegten Mauerabschnitts mit angesetztem Turm (Umzeichnung: H. Lehmann, DAI).

wurde, muss als glücklicher Zufall gewertet werden, da die geophysikalischen Prospektionen in diesem Bereich keine eindeutigen Anomalien erkennen ließen. 2012 konnte der Schnitt gezielt so ausgerichtet werden, dass der komplette Turm erfasst wurde (Abb. 4). Ebenso wie die Kurtine ist auch dieser nur noch in drei bis maximal vier Werksteinschichten erhalten. Das Verhältnis von Turm zu Kurtine im oberen Bereich ist völlig unklar und eine Rekonstruktion der aufgehenden Architektur daher nicht möglich. Ungeklärt bleibt auch die Frage der Begehrbarkeit von Turm und Mauer.

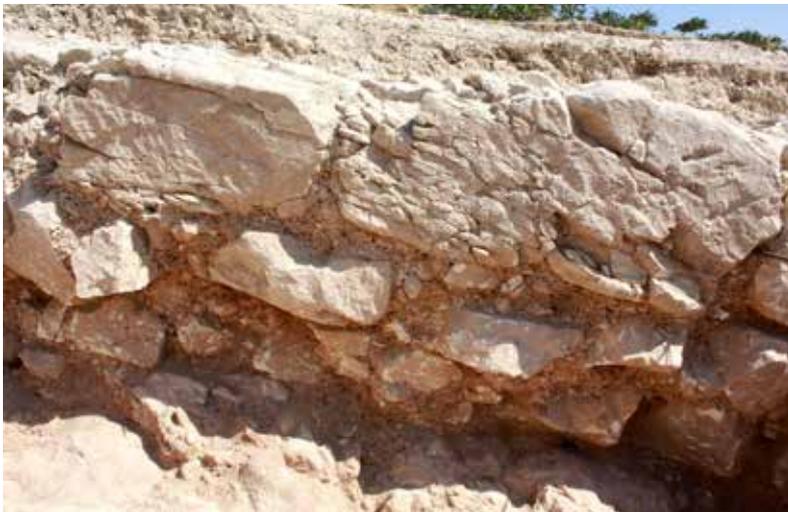
5 Südliche Mauerschale mit kleinteiliger Fundamentierung und deutlichen Verwitterungsspuren des lokalen Kalksteins in der oberen Werksteinlage (Foto: Zeugma-Projekt, DAI).

Die Mauerschalen der Kurtine sind aus grob behauenen Blöcken zusammengesetzt, die mit viel Erdmörtel und kleineren Füllsteinen versetzt sind. Nur die Fassade zeigt sich dabei leidlich geglättet. Die Rückseite der Werksteine, die in die Mauerverfüllung eingreifen, weisen keine erkennbaren Bearbeitungsspuren auf. Eine stabile Fundamentierung besaß die Kurtine offenbar nicht. Im Bereich der stadtauswärts gerichteten Fassade steht die Mauer lediglich auf Erde und wenigen kleinformatigen Blöcken (Abb. 5). Dies verwundert umso mehr, als nur etwa 30 cm unterhalb der unzureichenden Fundamentierung der Fels ansteht. Eine weitere Besonderheit der Konstruktion besteht in der massiven Neigung der Lagerfugen der südlichen Mauerschale, die dem Gefälle des Geländes folgen (Abb. 5 und 6). In den wenigen erhaltenen Lagen wird zumindest kein Versuch deutlich, durch entsprechenden Steinschnitt ein horizontales Oberlager zu schaffen. Ob dieser Befund tatsächlich eine Bautechnik darstellt, oder ob es sich vielmehr um einen Bauschaden aufgrund der instabilen Fundamentierung handelt, lässt sich im Bereich des vergleichsweise kleinen Ausschnitts nicht zweifelsfrei entscheiden.

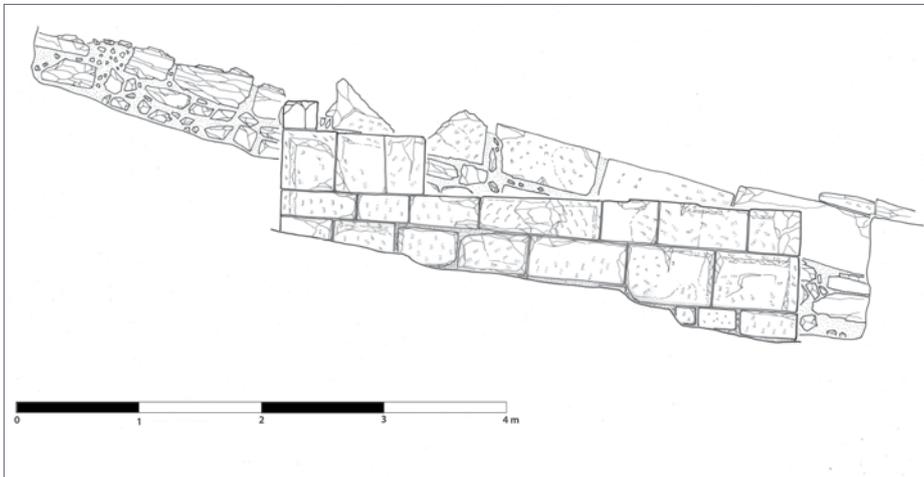
6 Ansicht der südlichen Mauerschale über kleinteiliger Fundamentierung und des angesetzten Turms (Umzeichnung: H. Lehmann, DAI).

Der Turm ragt im Süden nur etwa 75 cm aus der Mauerflucht hervor, während er auf der stadtzugewandten Seite 1,50 m vorsteht. Dass der Turm nicht gleichmäßig zu beiden Seiten der zweischaligen Stadtmauer ansetzt, hat vermutlich mit dem Gefälle zu tun, das nach Süden hin deutlich ausgeprägter ist als im Norden, wo eine leichte Hangterrasse an die Mauer anschließt. In Bauweise und Material unterscheiden sich die Mauern des Turms deutlich von denen der Kurtine. Obwohl auch hier der lokale Kalkstein Verwendung fand, sind vornehmlich allseitig geglättete Quader größeren Formats passgerecht versetzt worden (Abb. 8). Breitere Mauerwerksfugen wurden mit wenig Erdmörtel aufgefüllt. An den bearbeiteten Oberflächen der Blöcke haben sich vielfach Werkzeugspuren erhalten und die Wände der stadtabgewandten Turmseite weisen grobe Bossen auf. Die Fundamentierung des Turms konnte nur auf der Südseite untersucht werden. Hier ist der anstehende Fels begradigt und so bearbeitet worden, dass eine stabile Bettung für das aufgehende Mauerwerk entstand. Die Neigung des Hangs wurde dabei von der ersten Lage an durch proportional zum Gefälle ansteigende Blockhöhen, oder durch das Einfügen von zusätzlichen Werksteinen im Fundamentbereich ausgeglichen. Der Kern zwischen Turmmauern und Kurtine wurde wieder mit Handquadern und Erde aufgefüllt.

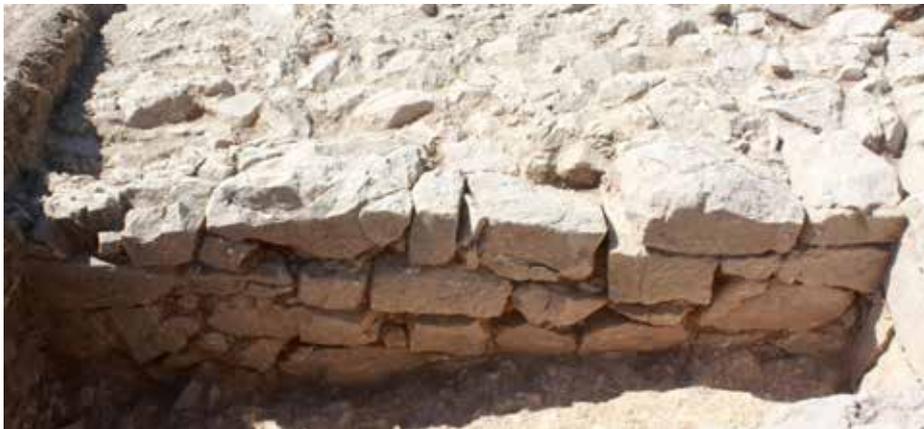
7 Ansicht der Nordfassade der zweischaligen Stadtmauer von Norden (Foto: Zeugma-Projekt, DAI).

Anders als die südliche Mauerschale sind die Lagen des nördlichen Pendants weitgehend horizontal ausgerichtet, wofür in erster Linie die flexiblere Größe und Form der Blöcke und die massiven Packungen aus Erdmörtel dazwischen verantwortlich zeichnen (Abb. 7). Im Zuge der Sondage wurde der anstehende Fels in diesem Bereich ebenso wenig erreicht wie ein klar zu erkennendes Nutzungsniveau. Der Kern zwischen den Schalen der Mauer war mit Handquadern und Erde gefüllt.
