## **Iran, Tabriz. Das ilkhanidische Tabriz: Bauforscherische und archäologische Untersuchungen zum Rab‘-i Rashīdī. Die Arbeiten des Jahres 2018**

Das ilkhanidische Tabriz: Bauforscherische und archäologische Untersuchungen zum Rab'-i Rashīdī

Die Arbeiten des Jahres 2018

**Außenstelle Teheran der Eurasien-Abteilung des DAI**  
von Christian Fuchs und Anja Heidenreich

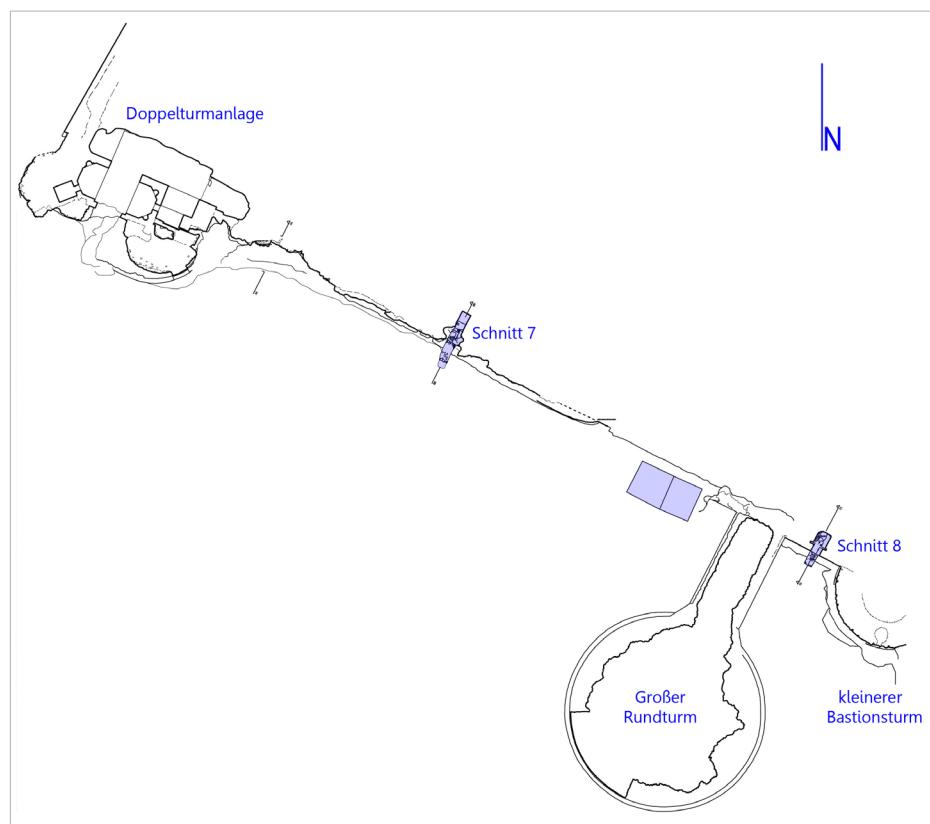
3 Grundriss der südlichen Wehranlagen mit Eintrag der archäologischen Untersuchungsflächen.  
(Zeichnung: Ch. Fuchs, S. Kracht, S. Sarbandy, ergänzt von A. Heidenreich)

Im Frühjahr 2018 wurden die safawidenzeitlichen Wehrmauern und die Doppelturmanlage (Abb. 3) vermessen und bauforscherisch untersucht. Dabei wurden die im Vorjahr begonnenen Aufmaß- und Bauforschungsarbeiten vervollständigt. Die Erstellung aktueller Pläne zum Denkmalbestand war dringend nötig, um darin in Vorbereitung einer Restaurierung Befunde zu kartieren und somit die Entwicklung der Burgenanlage Schritt für Schritt zu dokumentieren. Diese Arbeiten zielen letztendlich auch auf die Planung einer behutsamen, touristischen Erschließung des Geländes, die seitens der Denkmalbehörde (ICHHTO Ost-Aserbeidschan) projektiert ist (s. o.).

kleinerer, halbrunder Bastionsturm dokumentiert werden. Die Mauerumfassung setzt sich zweifelsfrei nach Osten fort, ist aber in ihrem dortigen Verlauf wohl nur im Fundamentbereich erhalten und ohne weitere (archäologische) Untersuchung nicht nachweisbar. Begleitend wurde mit der praktischen Restaurierung am Großen Turm durch Befundung und Sicherung originaler Verputze begonnen. Im Spätsommer 2018 erfolgten an zwei Stellen archäologische Schnitte durch die Umfassungsmauer (Abb. 3).

Der zweite Grabungsschnitt liegt unmittelbar östlich des Südturms (Abb. 3). An dieser Stelle ließen sich durch die Nachdokumentation eines tiefen archäologischen Eingriffs, der bereits kurz vor 2010 unter der Aufsicht iranischer Kollegen erfolgt war, neue Erkenntnisse gewinnen. Anlass der damaligen Freilegungsarbeiten dürfte die torähnliche Maueröffnung gewesen sein, die man bis zu einer Tiefe von ca. 3 m in den Hang hinein von Versturz beräumt hat. Die Nachuntersuchung beinhaltete eine genaue Vermessung, eine archäologische Befundung und die Neuanlage eines Schnittes südlich der Wehrmauer sowie eine detaillierte bauhistorische Interpretation des Bereichs (Abb. 7). Die Bauabfolge stellte sich als komplex und vielschichtig heraus, so dass hier nur einige Teilespekte angesprochen werden können.

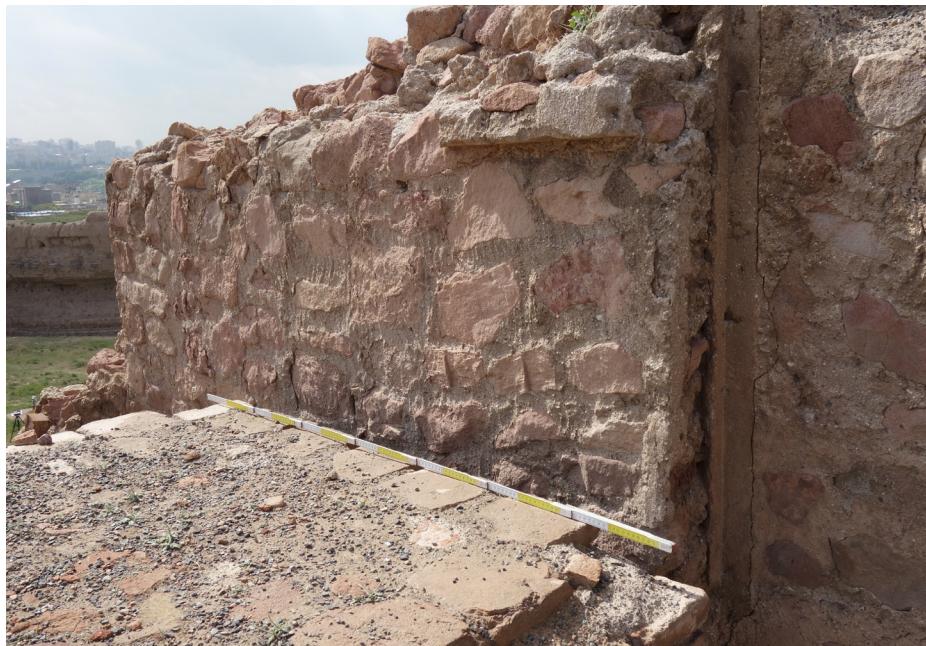
4 Blick auf den Mauerwerksblock innerhalb der Doppeltoranlage mit sorgfältig hergestellten Kanten und Ecken sowie dem Rest eines Kämpfers. (Foto: Ch. Fuchs)

Im rückwärtigen (nördlichen) Bereich des Ostturms ist unschwer ein Block Mauerwerk zu erkennen, den eine vertikale Baufuge abtrennt (Abb. 4). Von seiner Unterkante bis zum wahrscheinlichen Kämpfer erreicht der Block eine Höhe von ca. 3,35 m. Obwohl hier deutlich unregelmäßige Bruchsteine vermauert sind, bildet er auf seiner Nordseite eine äußerst sauber ausgeführte Wandfläche mit einem vertikalen Versprung sowie den Rest eines (Gewölbe-?) Kämpfers aus. An den Kanten des Versprungs sind zudem saubere Profile aus Mörtel hergestellt, die um einige Zentimeter aus dem vertikalen Wandverlauf hervorspringen. Sie zeigen eine geglättete Oberfläche und dienten zur Herstellung von sehr sauber ausgeführten Putzkanten. Ohne Zweifel sind sie integrativer Bestandteil des Mauerwerks.

Als Ergebnis ist festzuhalten, dass sich darin die Reste eines älteren Bestandsbauwerks zu erkennen geben, das funktional und dem Grundriss nach nicht zur Torbastion gehört haben kann und das abschließend verputzt worden ist. Sicher ist, dass dieser Bauteil bereits stark zerstört gewesen sein

muss, als man ihn in die Toranlage integrierte. Die Ausbildung des Putzes ist als sehr fein einzustufen und die sehr sorgfältig hergestellte Kantenbildung mit den vorbereitenden Kantenprofilen lässt auf einen halbwegs repräsentativen Bereich schließen. Der Kämpfer, als Rest mit Putz noch erhalten, diente wahrscheinlich als Übergang zu einem Spitztonnengewölbe. Damit unterscheidet sich dieser Mauerwerksrest sowohl in der Herstellungstechnik als auch in der Oberflächenbehandlung deutlich von allem, was sich sonst baulich auf der Fläche des Rab'-i Rashīdī erhalten hat. Gleichzeitig zeigt die Mauerwerkstechnik mit der sorgfältigen Vorbereitung der Putzkanthen deutliche Parallelen zu Bauwerken ilkhanidischer Auftraggeber. Zu nennen wären hier als Beispiele die Nischenausbildung an der ehemaligen Schaufassade des Westiwans auf dem Taht-e Sulaimān (nach 1274) oder der Hof des Sufikonvents des Čalabī-Oğlū in Sultānīya (um 1329).

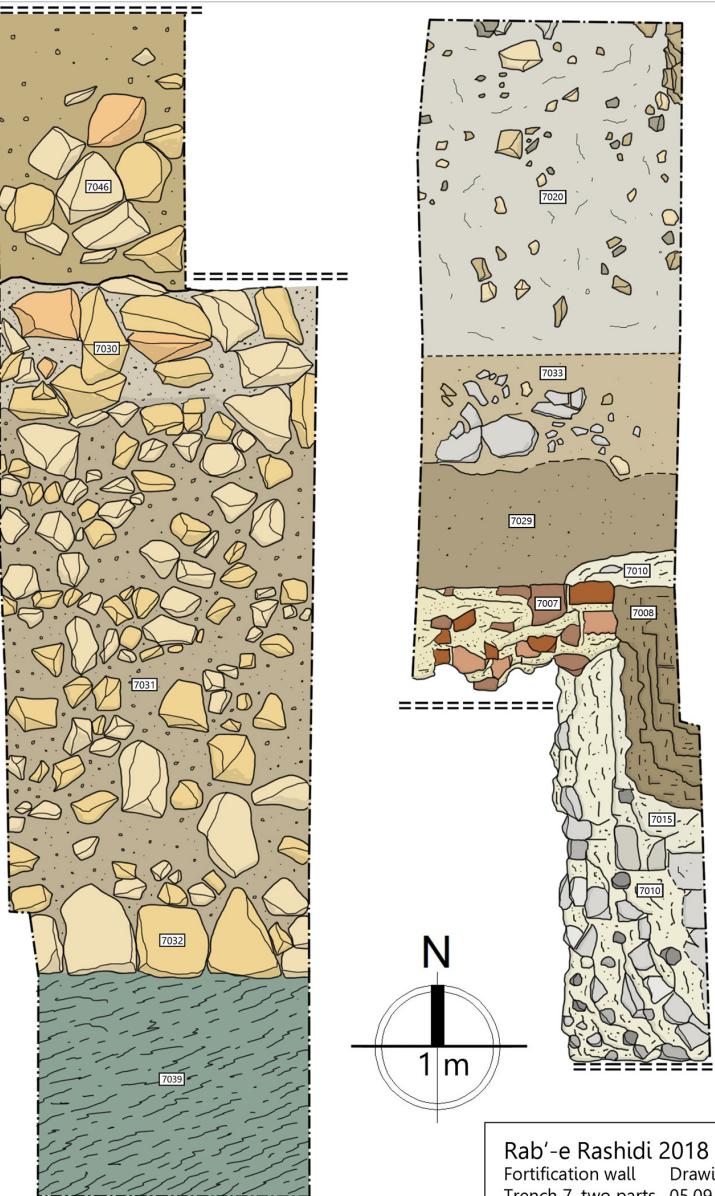
5 Umzeichnung der wichtigsten Planumsbefunde in Schnitt 7. (Abb.: A. Heidenreich)

Vor Grabungsbeginn bereits erkennbar war der Rest einer Wand aus Ziegel- und Lehmsteinen, die eine äußere Ecke ausbildete (Bef. 7007 und 7008). Seitens der iranischen Kollegen war darin der Zugang zu einem weiteren

Bastionsturm vermutet worden. Die archäologische Untersuchung erbrachte hier Klärung: Es fand sich ausschließlich und eindeutig die unterste Lage der breiten (Wehr-) Mauer (Bef. 7031 und 7032) und kein Hinweis auf einen weiteren Turm. Ohne Fundament hatte man die genannte Steinlage direkt in den bindigen Lehmboden versetzt.

Die Wand war in den unteren Lagen aus Bruchstein hergestellt, wobei die Steine der Fassade kaum zugerichtet worden sind: Ihre Ansichtsflächen sind nur grob geglättet und verjüngen sich zum Mauerwerkskern hin leicht. Das Mauerwerk selbst ist lagenhaltig und in gebundenem Mörtel, wahrscheinlich Kalkmörtel, versetzt. Ab einer nicht mehr rekonstruierbaren Höhe setzte sich die Mauer im Kern als Stampflehmkonstruktion fort, war aber weiterhin außen von Bruchsteinreihen verkleidet. Ihre Außenansicht ließ somit den inneren Konstruktionswechsel nicht erkennen. Auf der Nordseite, der Innenseite der Befestigung, hatte man an diese Steinverkleidung zu einem späteren Zeitpunkt entweder die Wand mit Stampflehm verstärkt oder angeschüttet.

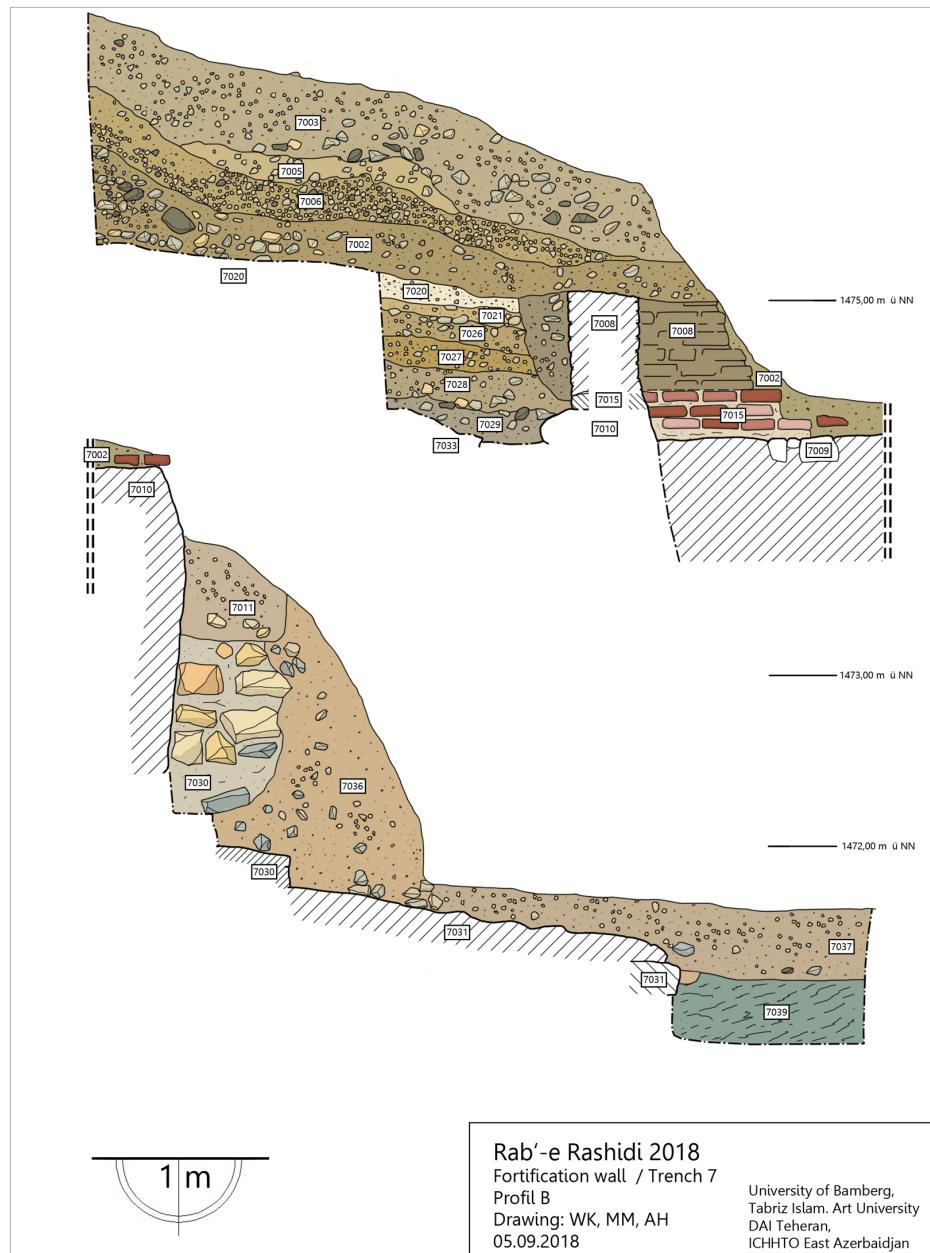
6 Umzeichnung der wichtigsten Befunde im Ostprofil in Schnitt 7. (Abb.: A. Heidenreich)

Dank der Fundamentsetzung ließ sich die größtenteils abgegangene Wehrmauer in ihren Abmessungen auf eine Gesamtstärke von 3 m und eine gesicherte Höhe von ca. 4 m bestimmen, wobei als einstige Höhe etwa 5 m zuzüglich eines üblichen Zinnenkranzes zu veranschlagen sind.

Da sich die Existenz des vermuteten Bastionsturms klar widerlegen ließ, muss dem o. g. soliden Backsteinmauerwerk (Bef. 7007) also eine andere Funktion zugekommen sein. Die archäologische Freilegung konnte klären, dass der sichtbare Rest auf einem mächtigen Fundament aufsitzt (Bef. 7010 und 7015), das 2 m Breite (in N-S-Richtung) und mindestens 1,80 m Tiefe aufweist. Es setzt es sich außerhalb des Grabungsschnittes nach Osten fort. Für die Eintiefung ihrer Fundamentierung wurde eine Baugrube ausgehoben, die in das Konglomerat nördlich der Wehrmauer eingreift und damit jünger als diese sein muss.

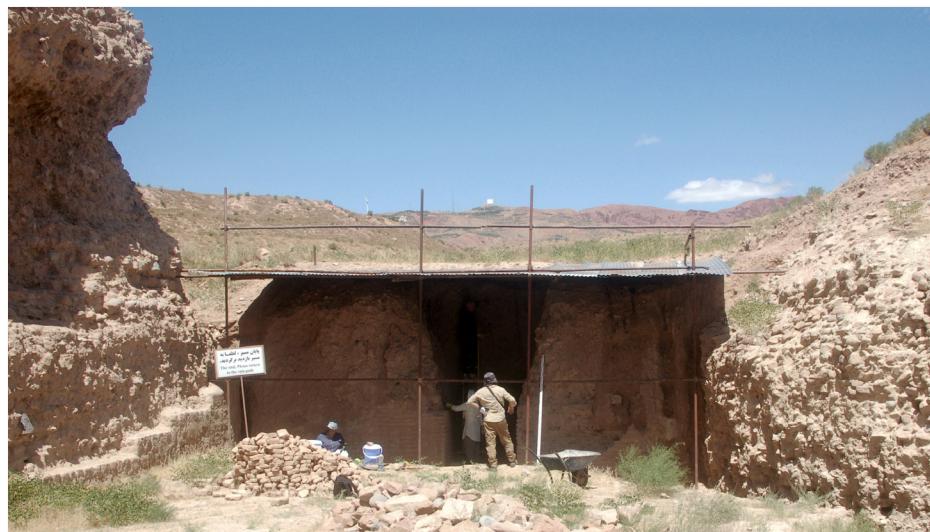
7 Schnitt 8 mit der untersuchten Torpassage zwischen dem Großen Turm (links) und dem halbrunden Bastionsturm (rechts). (Abb.: A. Heidenreich)

Die kleine Passage ist auf eine Torbreite von 1,40 m angelegt und weitet sich nach ca. 1,00 m Tiefe mit einem beidseitigen Rücksprung auf eine lichte Breite von ca. 1,80 m auf. Der Durchgangsbereich war mit einem Fußboden aus Kalkmörtel und Backsteinbruch befestigt, wodurch sich eine nur unregelmäßige Laufoberfläche ergab. Die Seitenwände sind sehr sauber aus Backsteinmauerwerk (Steinformat 20–21 x 5 cm) mit sorgfältig geglättetem Fugenbild in Kalkmörtel gefügt. Das Mauerwerk ihrer Laibungen steht bis max. 1,40 m Höhe noch an, darüber saß vermutlich das Gewölbe der Torpassage, das durch Versturz abgegangen ist. Die Untersuchungsfläche wird hangaufwärts begrenzt von einem dicken Paket Versturz- und Einfüllschichten.

Die nach Süden gerichtete Ansichtsfläche der Wehrmauer, in der der Durchgang sitzt, ist im direkten Umfeld der Öffnung ebenfalls in Backstein ausgeführt, sodass sich eine beidseitige, relativ symmetrische Einrahmung ergibt, die auf beiden Seiten nach ca. 2,40 m in Stufen ausläuft. Das Ganze ruht auf einem Sockel aus fünf Schichten sauber und lagenhaltig gefügtem Bruchsteinmauerwerk.

Die Durchgangsfunktion der Öffnung wurde durch ein bauliches Detail zweifelsfrei geklärt: Auf Fußbodenhöhe zeigte sich nämlich beidseitig der Laibungen jeweils ein rechteckiger Hohlraum, der unmittelbar hinter dem Rücksprung der Seitenwände tief in das Mauerwerk eingreift (Abb. 8). Beim Bau bereits ausgespart, diente er der Verankerung einer stabilen Türschwelle. Ihr Balkenabdruck im frischen Mörtel war nach der Säuberung und Freilegung des Fußbodens noch gut zu erkennen (Bef. 8026). Das Tor wurde demnach von einer zweiflüglichen Holztür verschlossen.

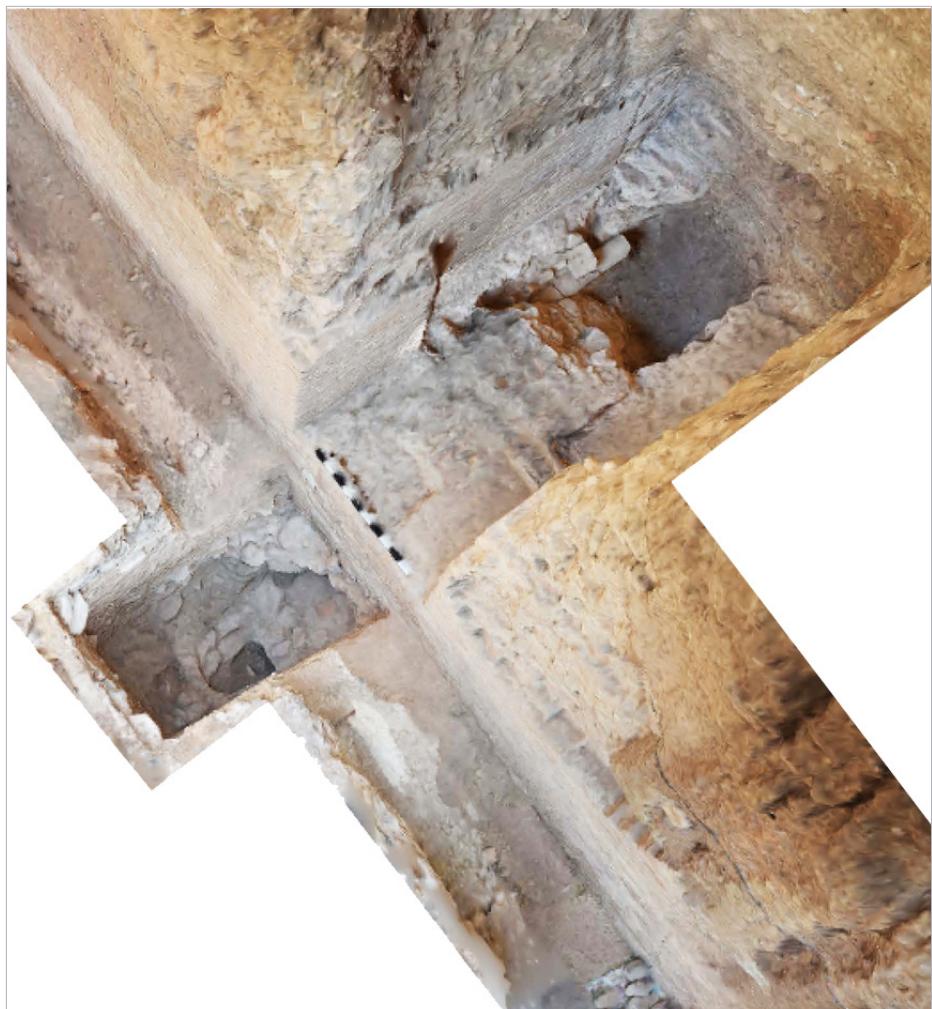
8 Fotogrammetrische Dokumentation der Befundsituation in Schnitt 8, in dem ein mittelalterlicher Tordurchlass mit darunterliegenden Wasserleitungen 2018 im Rahmen einer Probe-grabung untersucht wurde. (Abb.: Rab'-i Rashīdī-Projekt)

Im Durchgang fanden sich ca. 20 cm unterhalb der Fußbodenebene drei gut erhaltene Rohre einer tönernen Wasserleitung. Sie besitzen einen Innendurchmesser von 14,50 cm und waren mit ihren Steckmuffen noch *in situ* verbunden, bevor die Fortsetzung nach Norden hin durch einen Bodeneingriff offensichtlich zerstört worden ist.

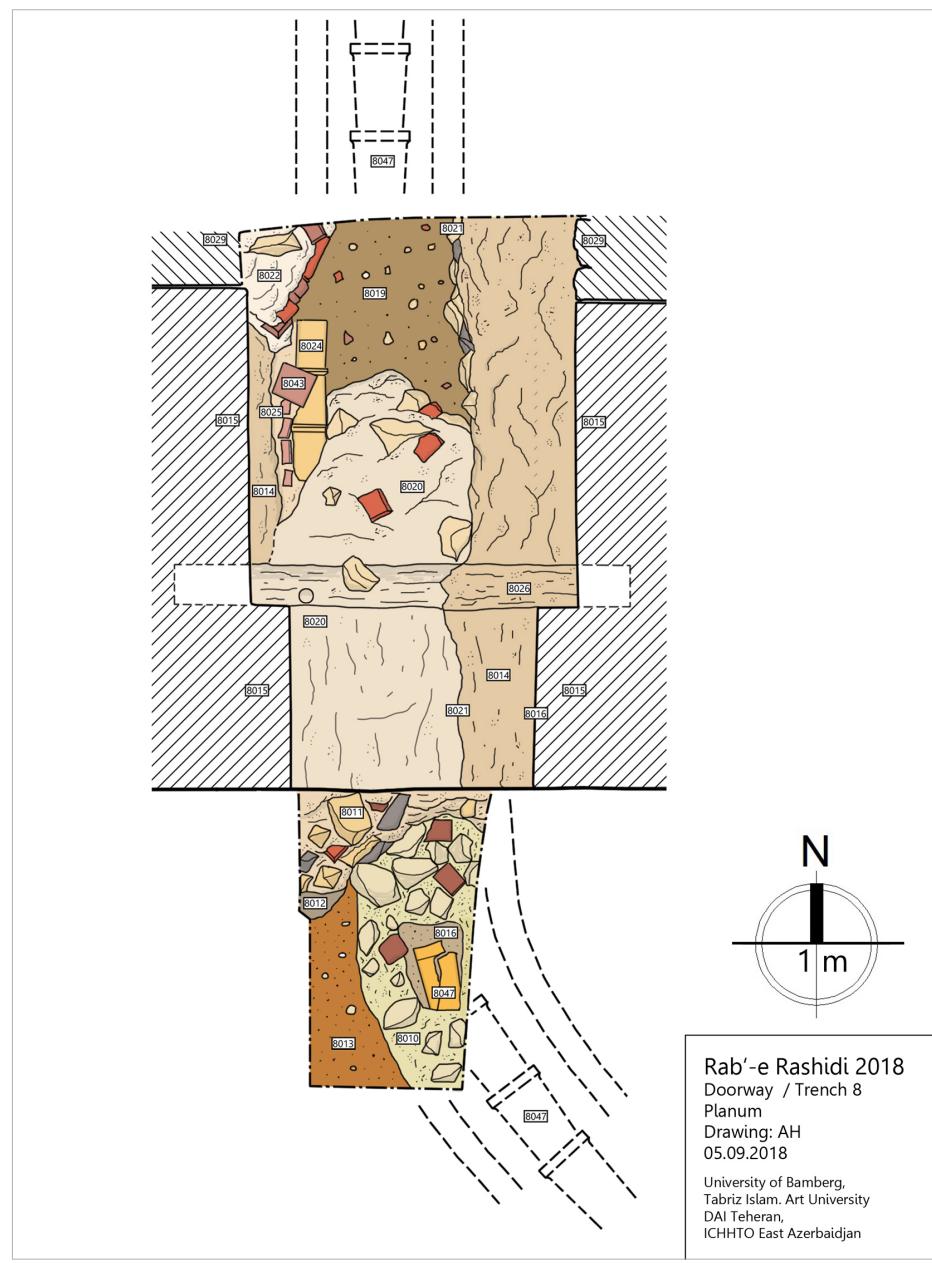
9 Umzeichnung der wichtigsten Planumsbefunde in Schnitt 8. (Abb.: A. Heidenreich)

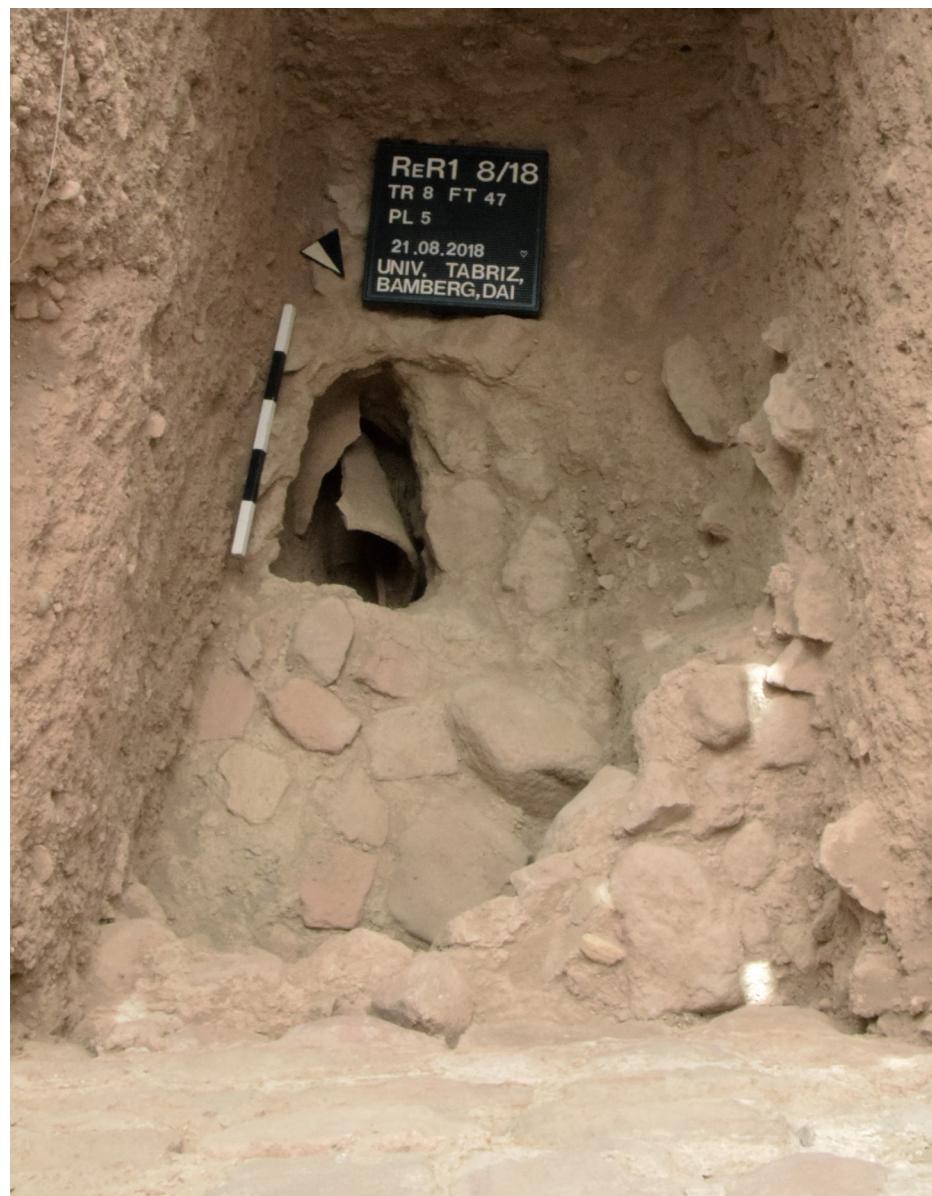
**10** Blick auf Planum 5 in Schnitt 8, mit dem Fundamentvorsprung unter dem Bruchsteinsockel der Umfassungsmauer (unterer Bildrand), dem Kanalbauwerk (Mitte) und dem in Sediment gebetteten Keramikrohr (Mitte). (Foto: A. Heidenreich)

Ca. 1 m unterhalb des Laufhorizonts trafen wir den Fundamentvorsprung der Wehrmauer an (Abb. 10). Dieser ist – ganz anders als in Schnitt 7 – aus bindigem Kalk-Mörtel und Bruchsteinen gefügt und mindestens 0,5 m hoch. Unmittelbar darunter verläuft in Nord-Süd-Richtung ein aus Bruch- und wieder verwendeten Backsteinen angelegter Kanal von ca. 0,45 m lichter Breite. Bereits am südlichen Schnittende, also mit relativ scharfer Biegung, schwenkt er deutlich nach Süd-Ost. Die Abmessungen des flächenmäßig kleinen Grabungsschnittes ermöglichen es nicht, seine absolute Tiefe zu klären. Die kaum 10 cm starke, schwach gewölbte Kappe des Kanalbauwerks hatte den darüber liegenden Erdmassen standgehalten und zeigte keine Beschädigung. Fast bis zu ihrem Scheitel füllte den Hohlraum eine lose Schüttung aus feinem, sandig-humosem Sediment aus. Bei dessen Entnahme trafen wir eine

großdimensionierte Leitung (Durchmesser 45 cm) aus Tonrohren an, die umseitig und sorgfältig in das Sediment eingebettet war. Obwohl der steinerne Kanalbau offensichtlich unversehrt überdauert hatte, zeigte eines der Rohre einen Bruchschaden und war aus der Steckverbindung hangaufwärts gelöst (Abb. 10).

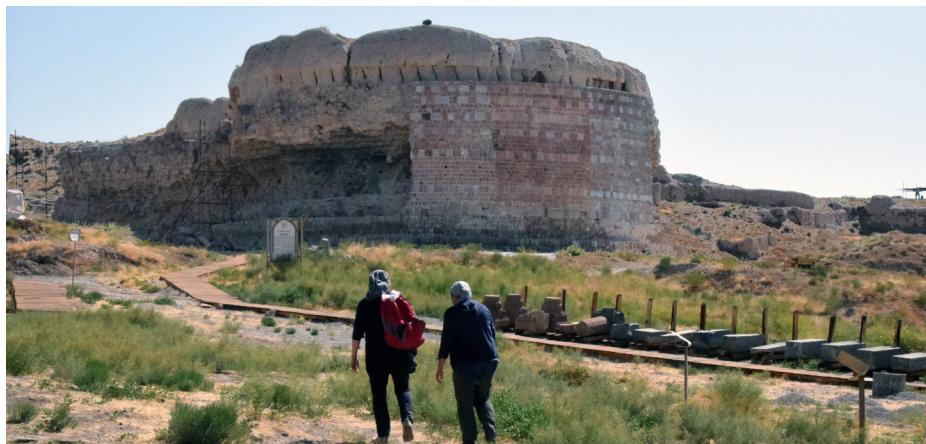
**11** Blick auf den Südturn von Südosten. Deutlich sind die vermauerten Grabsteine als dunkelgraue Binder an der Außenschale zu erkennen, sogar in der Rekonstruktion wurde darauf Bezug genommen. Am rechten Bildrand gelagerte Grabsteine. (Foto: A. Heidenreich)

Obwohl sich die beiden Kampagnen von 2018 auf die Untersuchung der Kurttinenwände konzentrierten, wurden auch Fragestellungen weiterverfolgt, die sich aus der Untersuchung und Dokumentation des massiven Großen Turms im Süden ergeben hatten. Ein Fokus ist hier vor allem, die Verwendung, Datierung und Herkunft der zahlreichen Grabsteine im Mauerwerk des Turms zu klären. Die regelmäßige Anordnung ihrer Schmalseiten im Sichtmauerwerk der Außenschale lässt ihnen dekorativen Charakter zukommen. Auch im Inneren binden sie tief in das Mauerwerk ein und erfüllen somit auch eine wichtige statische Funktion.

Offenbar war es kein Einzelfall Elemente von Grabarchitektur als Steinmaterial zu verwenden: Auch die beiden letzten, heute noch erhaltenen qadjarischen Stadttore (Dar-i Bāgmīšā und Dar-i Ḥiyābān, beide unmittelbar nach dem Erdbeben von 1780 errichtet; vgl. Werner 2000, 72) sind unter Verwendung von großformatigen Basaltgrabsteinen zusammengefügt. Diese wurden sogar dergestalt in der Torlaibung platziert, dass sie demonstrativ Teil der dekorativen Gestaltung der Tore wurden (Abb. 11).

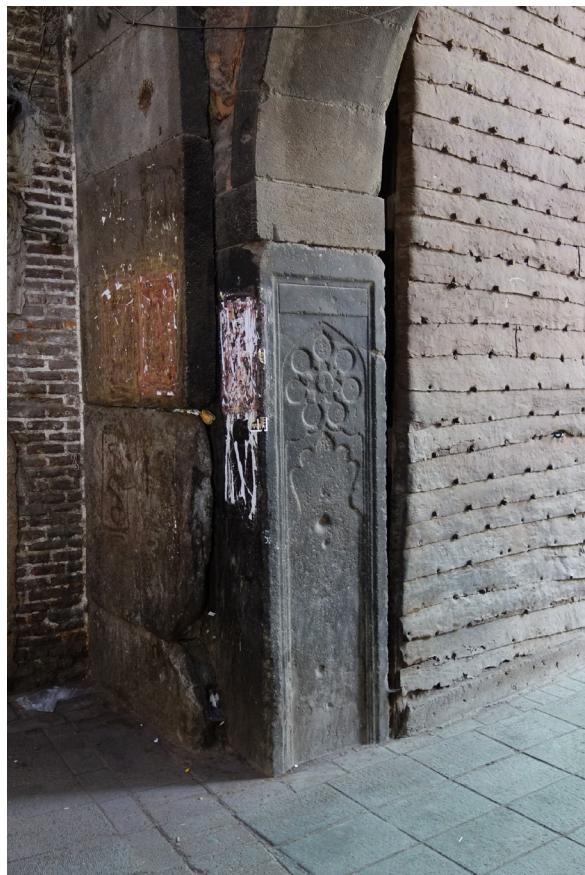
12 Hiyābān Stadt Tor mit verbautem Grabstein an der südlichen Laibung.  
(Foto: Ch. Fuchs)

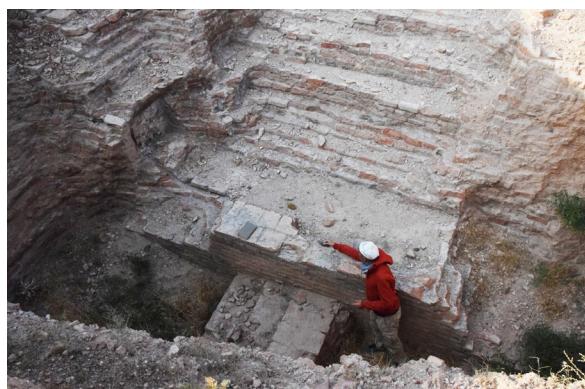
13 Am Grunde des „Treppenbauwerks“ ließen sich mindestens zwei mit hydraulischem Mörtel gefügte Becken beobachten, die eine mittlere Mauer trennt.  
(Foto: A. Heidenreich)

Obwohl die Untersuchungen auf dem Burghügel noch in den Anfängen stecken, wurden bereits an sieben Stellen Elemente hydraulischer Systeme nachgewiesen. An vier Stellen durchstoßen Keramikrohre die erhaltene Wehrmauer; eine tönerne Leitung ist am Sockel des Südturms zu erkennen und scheint Wasser in den Turm zu leiten. Die von Rühangız (2007) freigelegte Anlage an der Süd-Ost-Ecke des Areals verfügt über Wasserleitungen und zahlreiche Becken. Sie beschreibt außerdem einen Kanal im Bereich der Straße, die südlich an das Gelände angrenzt. Auch die auf dem Osthang im Ausschnitt freigelegte, heute treppenartig abgearbeitete Struktur weist deutliche Spuren von Wasserhaltung auf (Abb. 12).

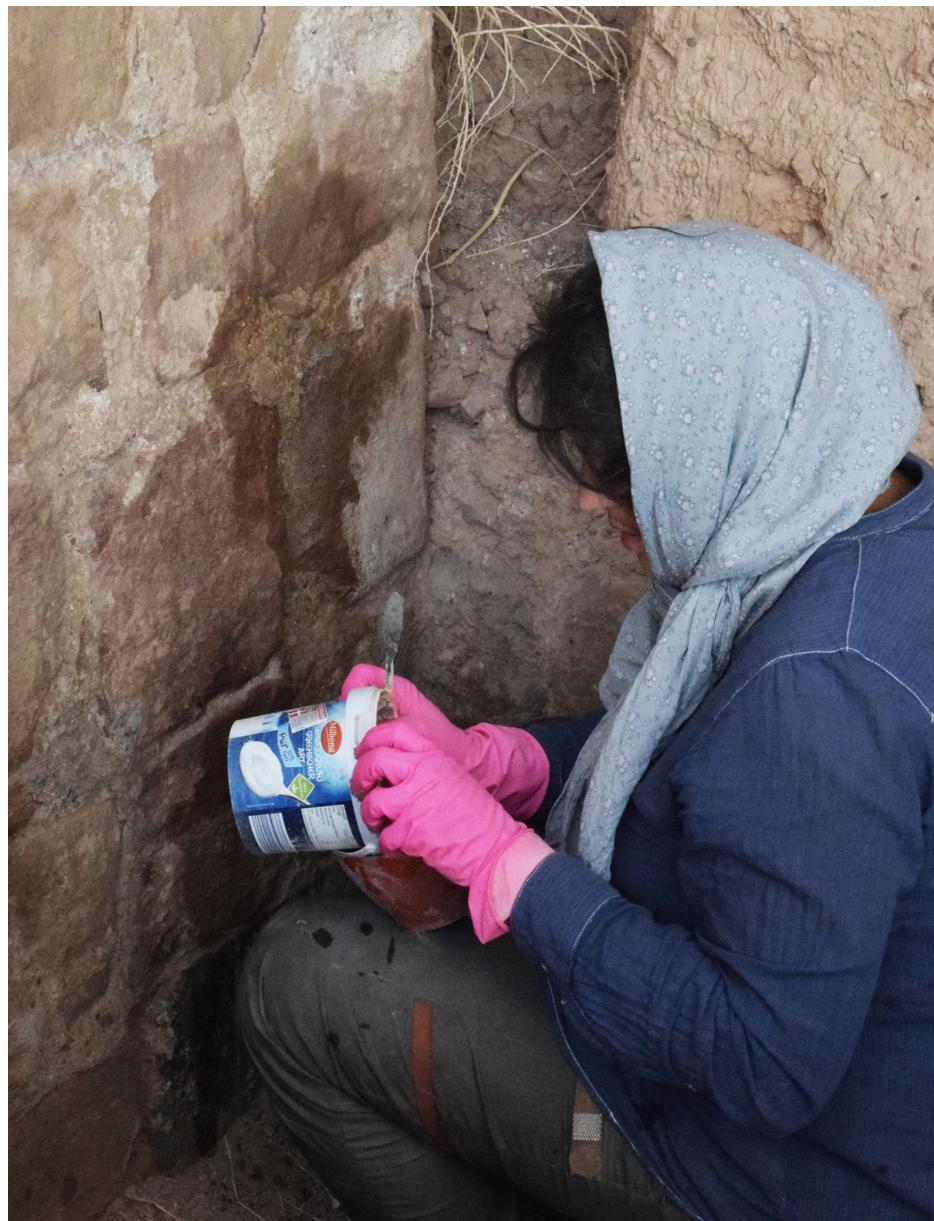
14 Sicherung originaler Putze am Großen Rundturm durch S. Cardenas im August 2018.  
(Foto: A. Heidenreich)

bauzeitliche Reste der Originalfassung der Fassaden entdeckt, dokumentiert und kartiert. Tatsächlich war festzustellen, dass der Turm nicht nur über ein präzises, lagenhaltiges Sichtmauerwerk aus Naturstein verfügte. Um die blockhafte Wirkung des Turms noch zu verstärken, wurde der Fugenmörtel dergestalt über die Steinränder gezogen, dass das Fugenbild vollständig verdeckt ist und stattdessen eine fast monolithisch anmutende Fassadenfläche geschaffen wurde. Dabei führte man die äußere, verstrichene und geglättete Mörtelschicht sogar mit einem eigens hergestellten, deutlich feineren Mörtel aus. Diese Schichtung ließ sich in der mikroskopischen Untersuchung gut erkennen.

Die erhaltenen Restflächen liegen im Moment vor allem im Bereich des Anschlusses des Turms an die rückwärtige Wehrmauer. Hier waren die Flächen entweder über einen langen Zeitraum durch Erdreich verdeckt oder sind derzeit durch einen provisorischen Überbau gegen freie Bewitterung geschützt. Da es sich um die letzten Bereiche handelt, anhand derer das bauzeitliche Erscheinungsbild des Turms nachvollziehbar bleibt, wurden diese im August 2018 gefestigt, gesichert und hinterfüllt (Abb. 14). Diese Arbeiten sind unter Optimierung der eingesetzten Baumaterialien fortzusetzen.
