Skopelos, Türkei. Surveyprojekt im byzantinisch-bulgarischen Grenzgebiet in Ostthrakien. Die Arbeiten der Jahre 2017 und 2018

SKOPELOS, TÜRKEI

Surveyprojekt im byzantinisch-bulgarischen
Grenzgebiet in Ostthrakien

Die Arbeiten der Jahre 2017 und 2018

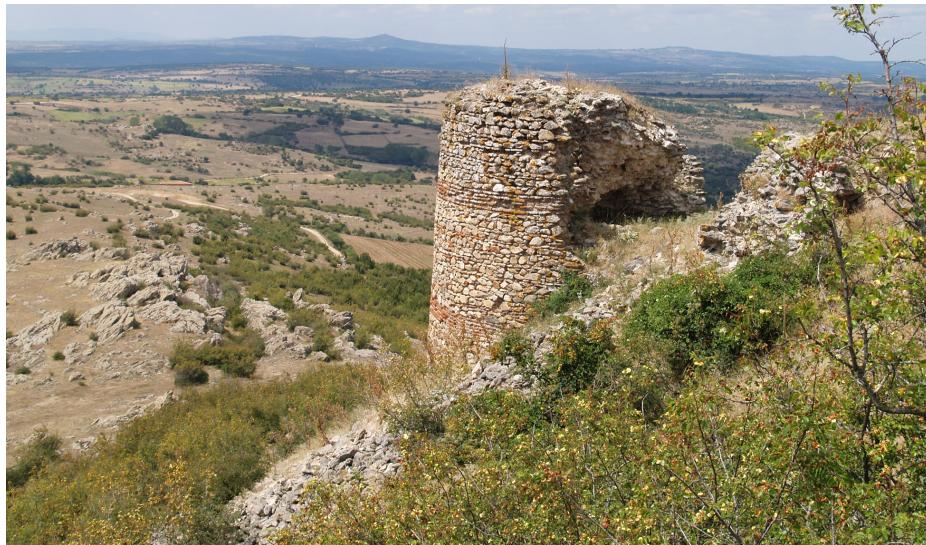
2 Skopelos, Ansicht des Turmes (T1) im Südwesten der Zitadelle. Im Hintergrund erstreckt sich die Ergene-Ebene. (Foto: J. Fildhuth)

Die besser erhaltenen Teile der Ruinen stellen die Verteidigungsanlagen dar, insbesondere die Türme von denen einer noch bis auf eine Höhe von knapp 10 m ansteht (Abb. 2). Die Kurtinen sind dagegen zu weiten Teilen zerstört, jedoch lässt sich ihr Verlauf rekonstruieren, der sie sich an den topographischen Gegebenheiten orientiert (Abb. 3). Die Mauer schließt das gesamte Plateau des Berges ein und weist somit eine unregelmäßige langrechteckige Form auf, die sich knapp 400 m von Ost nach Westen erstreckt und eine maximale Breite von 140 m im Westen, 80 m im mittleren Bereich und 30 m am Ostende aufweist (Abb. 4). Ferner befindet sich im Südosten, wo auch der höchste Punkt des Berges liegt, eine zweite Umwallung, die eine Zitadelle bildet. Auf der Nordseite haben sich zudem in Hanglage noch geringe Reste einer Vormauer erhalten, sodass sich hier möglicherweise eine Vorburg befunden hat. Insgesamt nimmt die Anlage somit eine Gesamtfläche von 4 ha ein. Auf der Südseite befindet sich eine gut erhaltene ehemals überwölbte Zisterne, die außerhalb des Hauptmauerrings lag. Die Umfassungsmauer wird durch 28 Türmen bzw. Bastionen gestärkt, die in Größe und Form variieren. Anhand der Verwendung unterschiedlicher Mauerwerkstechniken und Mörtelzusammensetzung lassen sich zudem verschiedene Bauphasen fassen: In einer ersten Hauptausbauphase wurden der gesamte Mauerring mit zahlreichen Türmen sowie die Zitadelle angelegt. Diese Phase dürfte mit der Gründung der Stadt und der Einrichtung des Bischofssitzes im 8. Jahrhundert zu verbinden sein. Des Weiteren lassen sich mit einer zweiten Phase spätere Ausbauten der Verteidigungsanlagen verbinden, die vorläufig in den Zeitraum des 12.–14. Jahrhunderts datiert werden. Dabei handelt es sich einerseits um die Neuerrichtung zusätzlicher Türme und andererseits durch die Verstärkung bereits bestehender Strukturen, indem eine weitere Schale an die Außenseite angesetzt wurde.

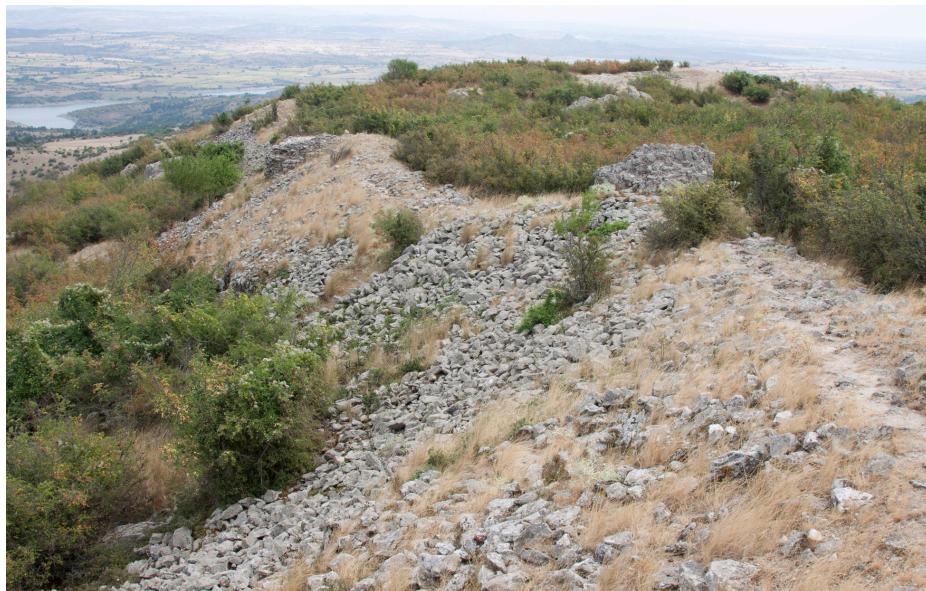
3 Skopelos, niedergelegte Kurtinen und Türme auf der Nordseite. (Foto: J. Fildhuth)

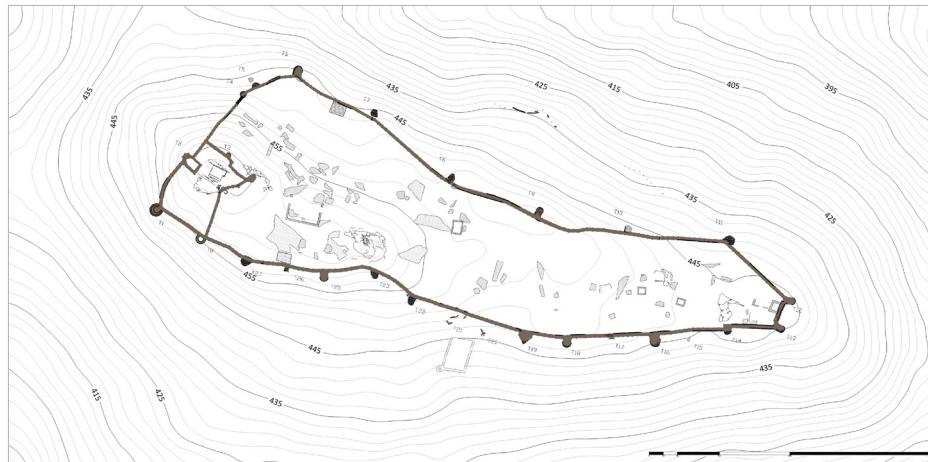
4 Skopelos, neuer Gesamtplan der befestigten Siedlung. (Bearbeiter: J. Fildhuth, G. Günay)

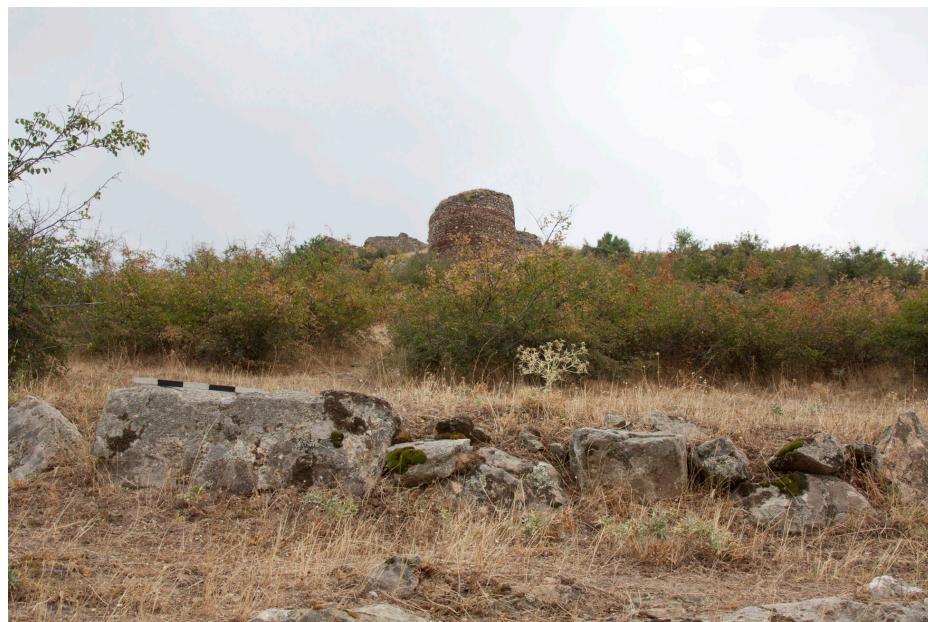
5 Skopelos, Befestigte Straße am Hang unterhalb der Zitadelle, Ansicht von Süden.
(Foto: J. Fildhuth)

Außerhalb der Befestigungsanlagen am Südhang konnten die Reste einer alten Straße festgestellt werden, die von Südwesten nach Nordosten etwa auf halber Höhe des Hanges verläuft und sich über eine Distanz von gut 500 m verfolgen lässt (Abb. 5). Der Weg selbst ist gut ausgebaut, allerdings nicht gepflastert. Er weist eine Breite von ca. 5 m auf und ist zur Hangseite mit großen Steinsetzungen befestigt. Es könnte sich daher um einen Abschnitt der eingangs erwähnten Verkehrsverbindung zwischen dem Byzantinischen Reich und Bulgarien handeln, an der Skopelos lag, die auch in osmanischer Zeit noch bezeugt ist.

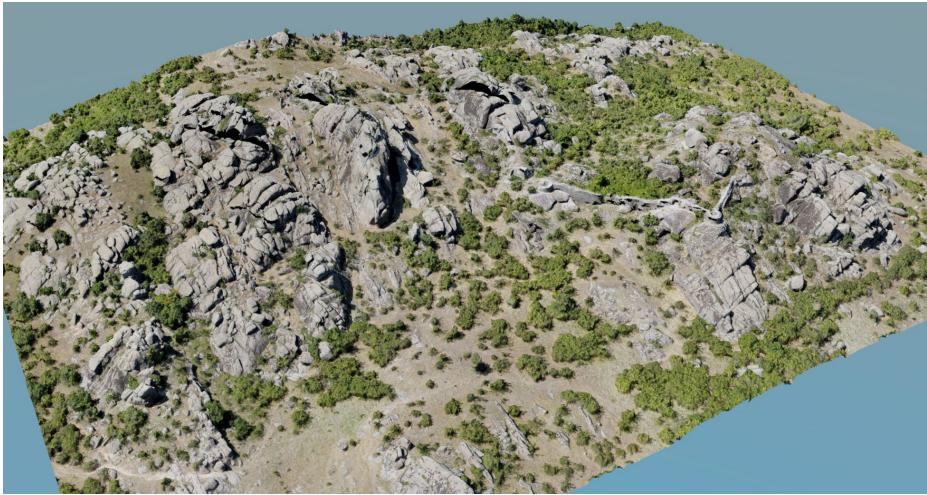
6 Keçi Kalesi, 3D-Modell zur Lage der Festung und ihrer Einbindung in die umgebende Felslandschaft. (Modell: J. Köster)

Die Burg hat einen polygonalen Grundriss von 110×80 m, der durch das Gelände bestimmt wird (Abb. 6). Den Wehrmauern dient der anstehende Fels sowohl als Fundament als auch als natürliche Erhöhung, während gleichzeitig steil ansteigende Felsen sorgfältig in den Mauerring integriert wurden (Abb. 7). Zwei massive und hoch aufragende Felsformationen im Osten und West bestimmen den Gesamtverlauf der Mauern. Die beiden Felsen wurden durch lange Mauerabschnitte im Norden und Süden verbunden, die heute bis auf eine Höhe von 5 m anstehen. Die Burg verfügte über drei Tore, ein Haupttor im Süden, das durch einen Turm und ein Außenwerk gesichert ist sowie zwei Nebentore im Osten und Nordwesten.

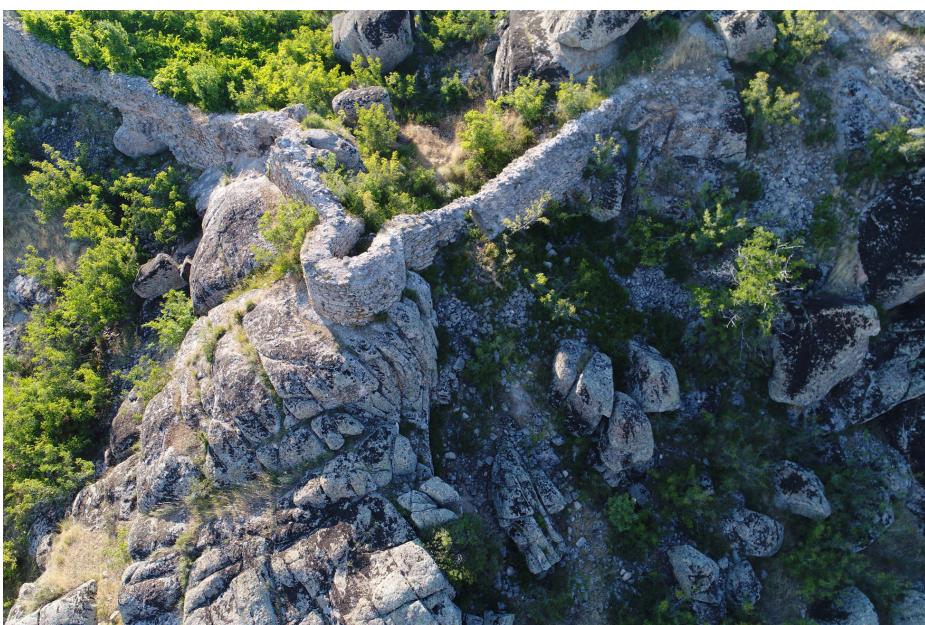
7 Keçi Kalesi, Luftbild der Wehrmauern im Südosten mit Eckbastion oder Turm, Ansicht von Südosten. (Foto: Solvotek für DAI Istanbul)

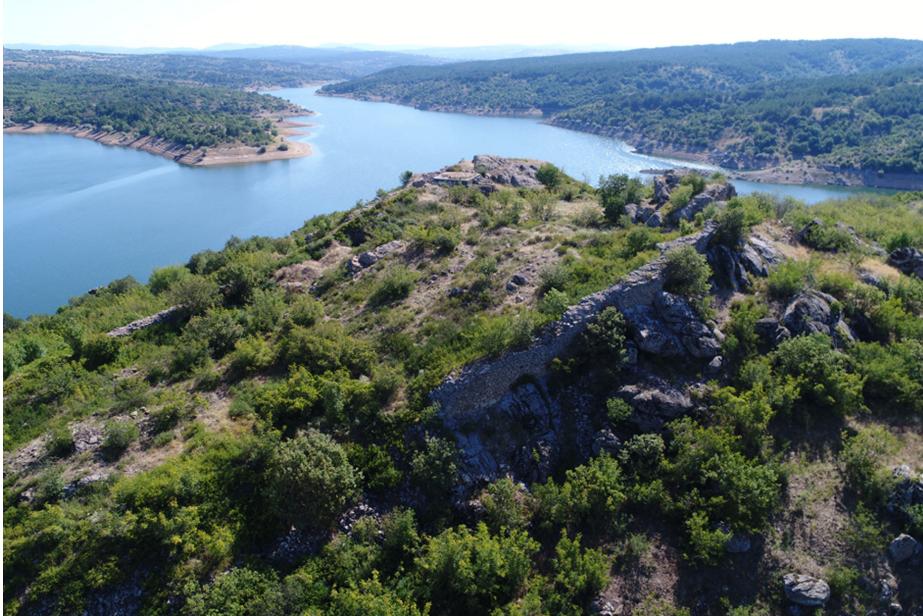
8 Yündalan Büyükkalesi, Luftbild der Festung und ihrer Umgebung. Im Hintergrund ist ein moderner Stauteich zu sehen. Ansicht von Nordosten. (Foto: Solvotek für DAI Istanbul)

Die Burg hat einen unregelmäßigen Grundriss von ca. 105×47 m Größe (Abb. 8). Der Zugang zur Anlage erfolgte von Südosten über einen schmalen Sattel. Hier befindet sich auch das Haupttor, das durch ein Torhaus oder einen Torturm gesichert war. Ein Nebentor befand sich möglicherweise auf der nordwestlichen Schmalseite, an der der Hang weniger steil abfällt, und war durch eine Bastion oder einen Turm gesichert. Weitere Türme/Bastionen schützten die Nord- und Südseite der Burg.

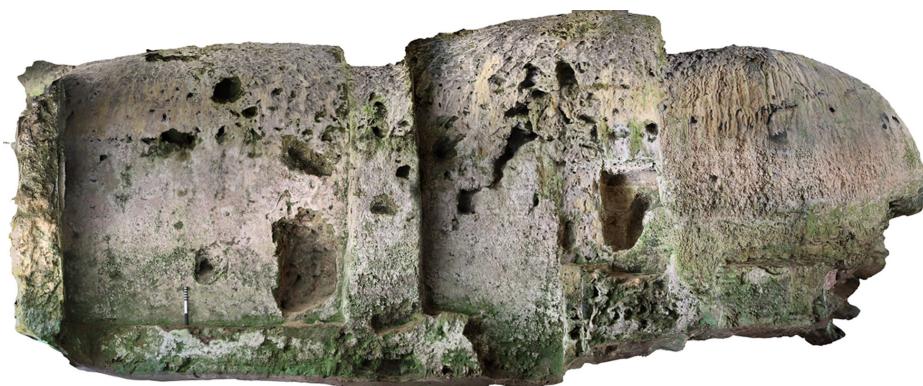
9 Kuzulu Höhlenkloster unterhalb der Burg. Photogrammetrische Aufnahme der Nordwand der Höhlenkirche. (Abb.: St. Pastwa)

Während sich keine Spuren auf eine Siedlung in der näheren Umgebung fanden, befindet sich etwa 200 m von der Anlage entfernt am Fuß des Berges ein kleines Höhlenkloster, bestehend aus einer in den Fels gehauenen Kapelle mit Vorraum sowie mehreren künstlich erweiterten Höhlen, die wohl Schlafstätten von Eremiten waren (Abb. 9).

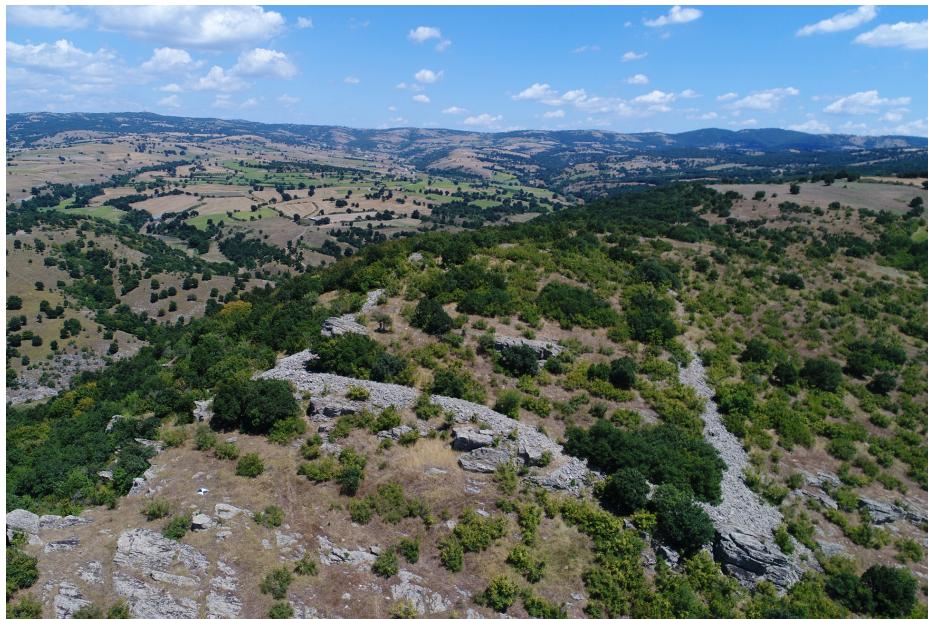
10 Erikler Hisar, Luftbild der Befestigungsanlagen und ihrer Umgebung, Ansicht von Südwesten.
(Foto: Solvotek für DAI Istanbul)

Die Wehranlage hat einen trapezoiden Grundriss von 65 m (Nord-Süd-Ausrichtung) auf 118 m (Ost-West-Ausrichtung auf der Nordseite) bzw. 100 m (Ost-West-Ausrichtung auf der Südseite) Größe (Abb. 10). In geringem Abstand verläuft auf der Ost- und Südseite ein zweiter innerer Mauerring. Die Wehrmauern sind heute komplett zerstört, ihr Verlauf lässt sich jedoch anhand des Trümmerfeldes und durch Grundmauerspuren bestimmen. Die Mauern hatten eine Stärke von ca. 2 m und waren aus länglichen flachen Steinen ohne Mörtel errichtet. Mehrere große Felsbrocken waren in den Mauerverlauf eingebunden. Tore konnten aufgrund des schlechten Erhaltungszustandes der Mauer nicht identifiziert werden. Vermutlich lag der Hauptzugang aber auf der Ostseite, da hier der Burgberg über den Bergsattel am einfachsten zu erreichen war und diese Seite durch den inneren zweiten Mauerring besonders geschützt war.
