## Baalbek, Libanon. Spätantike bis frühislamische Bebauung im Areal Bustan Nassif. Die Arbeiten der Jahre 2019 bis 2023

# Baalbek, Libanon

## Spätantike bis frühislamische Bebauung im Areal Bustan Nassif

Die Arbeiten der Jahre 2019 bis 2023

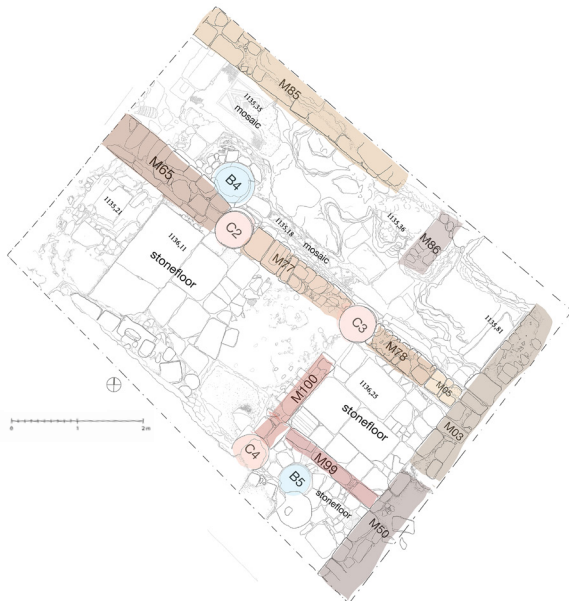
Abb. 4: Sondage S13

6 Die älteste Bauphase wurde in Sondage S13 erfasst (Abb. 4): Auf ca. 1135,28 m ü.d.M. befinden sich Mosaik, die auf den gewachsenen Felsen verlegt sind. Während die Schwelle unregelmäßige Bruchkanten aufweist, ist das

Säulenfragmenten C3 und C4 und den Mauern M78 und M50 eine Unterteilung des Raumes durch zwei kniehochste Steinreihen, M99 und M100 geschaffen (siehe Abb. 4). Innerhalb dieser Fläche ist der Boden ebenfalls mit Steinplatten in einer leichten Neigung Richtung Südwest ausgelegt. Auch hier lagen Scherben von großen Vorratsgefäßen direkt auf den Steinplatten auf 1136,29 m ü.d.M. Hinter der südlichen Steinreihe M99 ist ein rundes steinernes Becken (B5) in den Boden eingelassen.

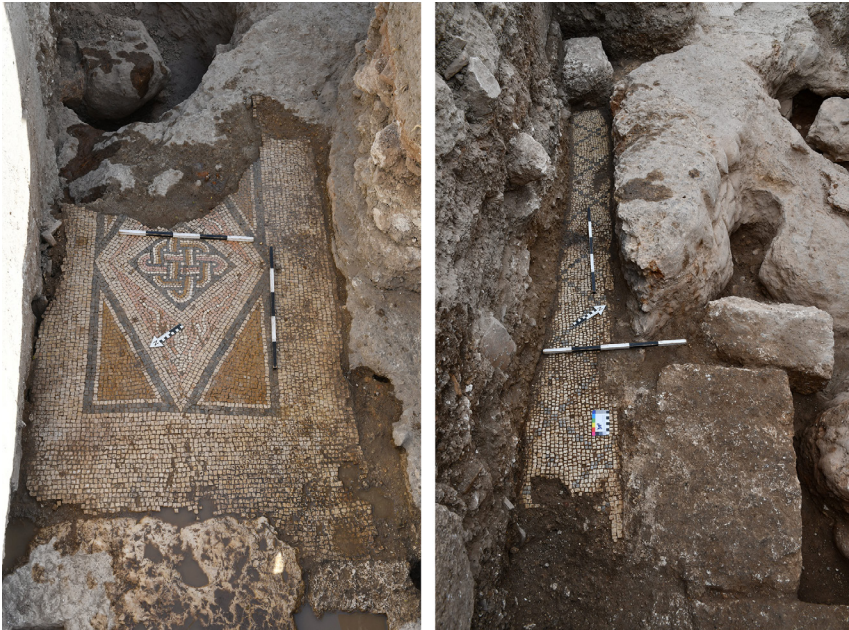
Abb. 5: Links das Mosaik an einer Türschwelle und rechts das Mosaik am abgearbeiteten Felsen

Mosaik sauber an die Ränder des Schwellsteins angepasst, was auf eine wiederverwendete Schwelle hindeutet (Abb. 5). Für die Mosaikleger mussten die Mosaikleger den natürlich anstehenden Felsen teilweise abtragen.

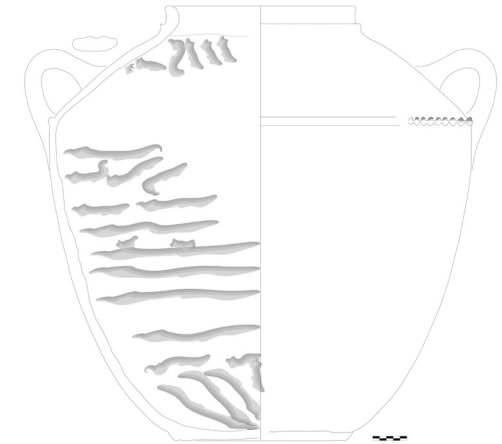
Abb. 8: Zeichnerische Rekonstruktion: Großes Vorratsgefäß aus byzantinischer/umayyadischer Zeit mit typischer Verzierung (Eindruckleiste auf Schulter, verlaufender Überzug aus Rottönen außen) und Verstreichspuren auf der Innenseite

Drei Säulen wurden in einer späteren Bauphase mit Mauern verbunden und der Bereich in kleinere Segmente unterteilt. Südlich der drei Säulen sind auf dem Hof Steinplatten verlegt. Auf diesen Steinplatten befand sich ein Kollaps aus mehreren großen Vorratsgefäßen (Abb. 8) und einigen Dachziegeln. Die Vorratsgefäße standen wohl auf dem Steinfußboden, als Teile des Gebäudes einstürzten und diese unter sich begruben. Die Anzahl der Dachziegel deutet auf eine Dachkonstruktion hin. An dieser Stelle konnten jedoch keine Reste von Holzbalken innerhalb des *in situ* liegenden Kollapses beobachtet werden (Abb. 9). Unter einem großen Versturzstein lag das Skelett eines Hundes, dessen Kopfhaltung nahelegt, dass zum Zeitpunkt des Unglücks der steinerne Fußboden an dieser Stelle endete und das Bodenniveau etwas tiefer lag<sup>5</sup>. In der östlichen Ecke wurde zwischen den

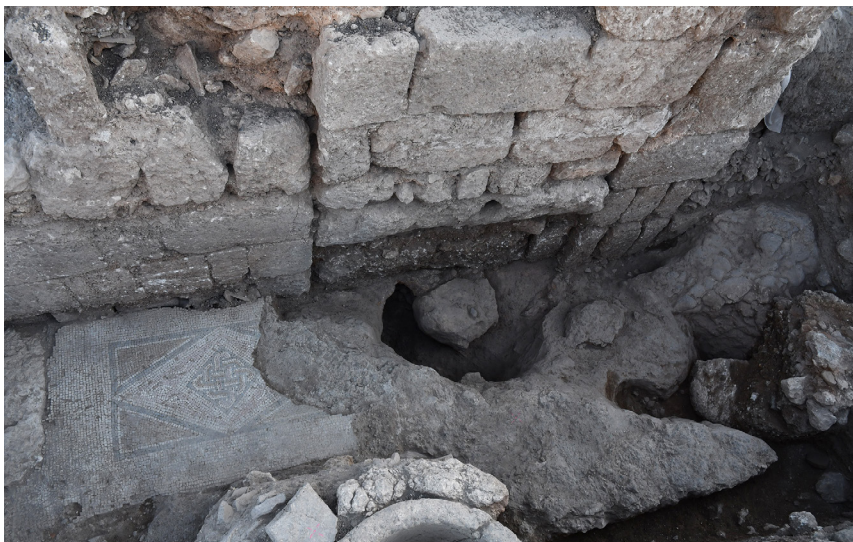
Abb. 6: Zugemauerter Durchgang in der Sondage S 13

Über diesen Mosaiken lag eine ca. 20 cm starke Ausgleichsschicht. Sie kann auf Basis von Keramikscherben in das 5./6. Jahrhundert datiert werden. Darauf waren die Basen und Säulen errichtet, die einen quadratischen Hof bilden, an den verschiedene Räume angrenzten. Die Säulenstellung richtet sich an der älteren, zu dem Mosaik gehörenden, nordöstlich liegenden Mauer M85 parallel aus (siehe Abb. 4). Dabei sind auch an dieser Mauer Umbaumaßnahmen vorgenommen worden: Ein früherer Durchgang wurde geschlossen, Mauerstümpfe wieder aufgemauert (Abb. 6).

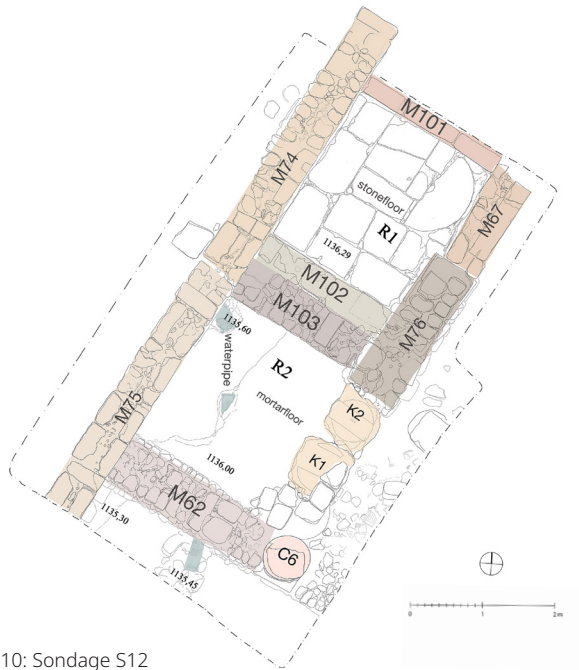
Abb. 10: Sondage S12

10 In der westlich anschließenden Sondage S12 (Abb. 10) befindet sich ein Raum (R1), der ebenso mit Steinplatten ausgelegt ist. Hier sind teils basaltene Reibsteinfragmente als Spolien eingearbeitet. Der Boden des Raumes neigt sich leicht gen Nordosten hin zu mehreren steinernen Becken. Diese sind durch eine kniehochste Mauer (M101) getrennt und in einen erhöhten Boden eingelassen. In der Mauer sind zwei runde Öffnungen eingebracht, durch die eine Flüssigkeit in die angrenzenden Becken fließen konnte (siehe Abb. 3).

14 20 cm unter den Gefäßen fand sich ein sehr starker Lehm-Mörtel Boden, der im westlichen Teil weniger gut erhalten war. Hier wurde eine unter dem Fußboden verlaufende Wasserleitung ausgegraben. Die Mauer M75, die den westlichen Raumabschluss bildet, ist bis auf ihr Fundament freigelegt worden (siehe Abb. 10).

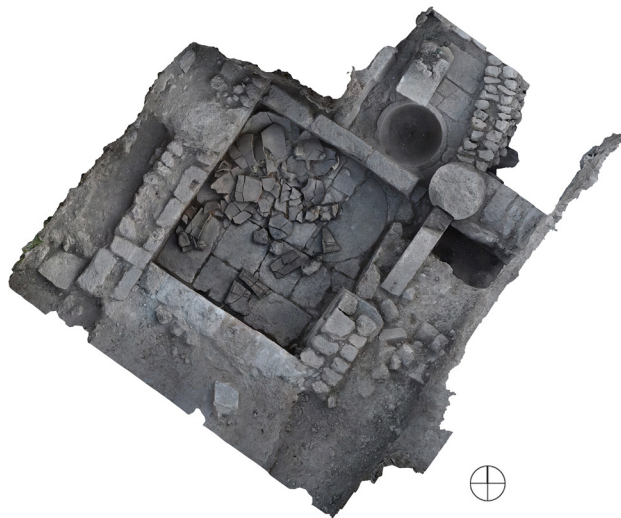
Abb. 11: Sondage S12, letzte Kollapsschicht großer Vorratsgefäße und Dachziegel im Raum R1 ähnlich wie in S13

11 Die Füllung des Raumes (R1) bestand wie in der südlichen Hälfte von Sondage S13 aus dem Kollaps aus Vorratsgefäßen und Dachziegeln (Abb. 11). Im Unterschied zu Sondage S13 lag innerhalb des Versturzes großteilige Holzkohle, die auf hölzerne Einbauten oder Reste einer Dachkonstruktion schließen lassen (Abb. 12).

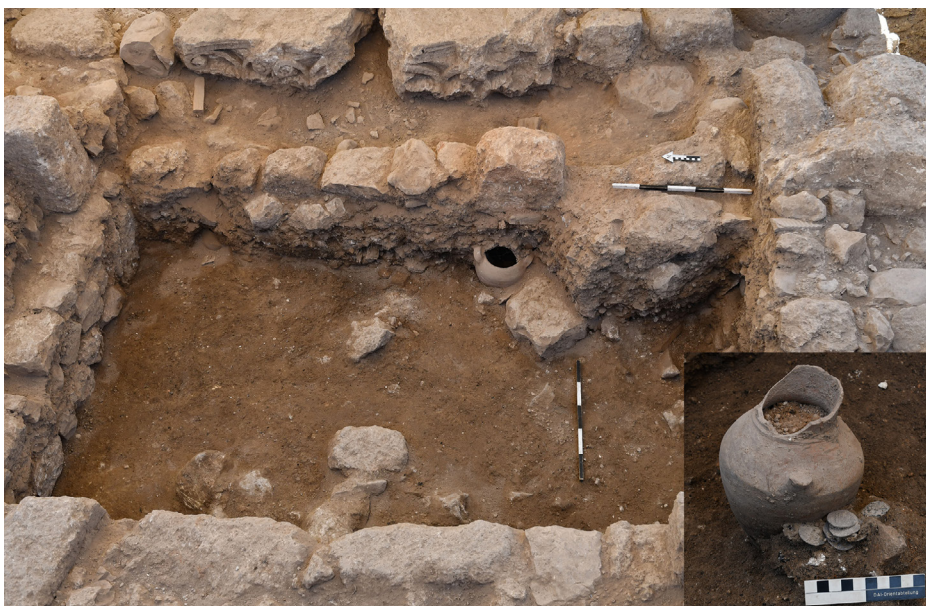
Abb. 13: Sondage S12, Raum R2, Gefäße und Münzhort in situ mit der darüberliegenden Steinreihe

13 Dass die Gefäße unter einer Steinreihe lagen, scheint hier kein Zufall zu sein: Die Steinreihe wurde intentionell dort hingelegt, erfüllte aber keinen ersichtlichen statischen oder architektonischen Zweck.

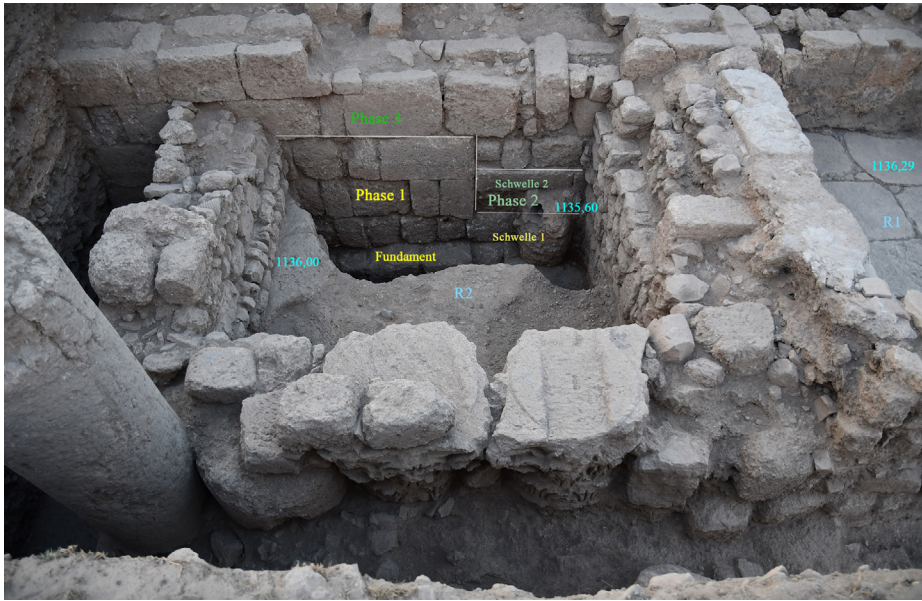
Abb. 16: Sondage S12, Blick in Raum R2 und die Bauphasen der Mauer M75

15 Es zeigen sich mindestens drei Bauphasen (Abb. 16): In Phase 1 wurden das Fundament mit der ersten Steinlage, die rechts in eine Schwelle übergeht, sowie zwei Steinlagen aufgehendes Mauerwerk errichtet. Zwei sauber bearbeitete und übereinander gelegte Kalksteinblöcke bilden dabei die linke Laibung der Tür.

16 In Phase 2 wurde eine Wasserleitung durch die Tür gelegt (auf 1135,60 m ü.d.M. Oberkante Rohr) und der Fußboden auf ca. 1136,00 m ü.d.M. erhöht. Dadurch war eine weitere Schwelle über dem Rohr erforderlich. In dieser Zeit ist auch die unmittelbar an die Tür grenzende Mauer M103 errichtet worden. Ihr Fundament reicht bis in die Tiefe der Wasserleitung.

17 Phase 3 zeigt sich in der Zusetzung der Türöffnung. Etwa gleichzeitig wurde die Mauer M62 errichtet, die unmittelbar auf dem Fußboden aus Phase 2 steht.

21 In der dritten an Mauer M75 erfassbaren Phase (siehe Abb. 16) sind Eingänge verschlossen und kleine Abtrennungen erschaffen worden, um neue Produktionsflächen zu erhalten. Steinbecken werden aufgestellt und Fußböden wiederum angehoben (Abb. 19). Wahrscheinlich wurde in dieser Zeit (~ 10. Jahrhundert n. Chr.) die Füllung in Raum R2 mit den beiden Gefäßen eingebracht.

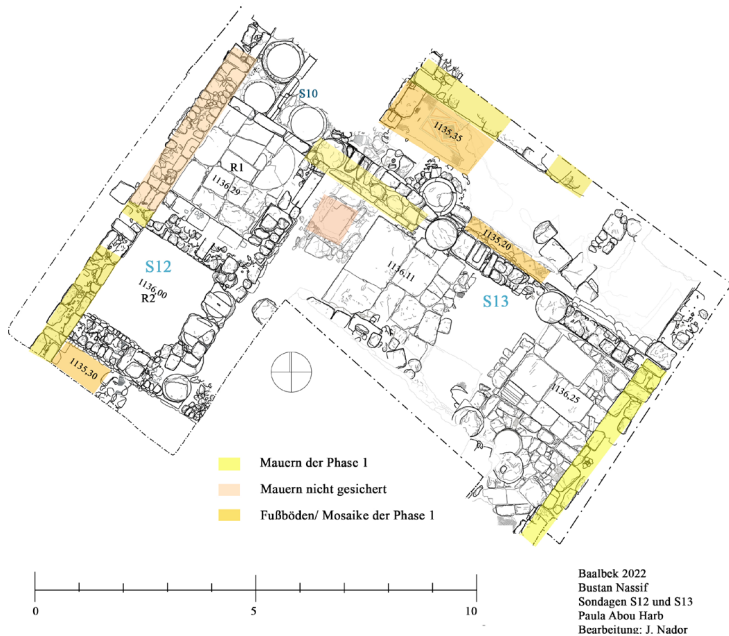
Abb. 17: Sondagen S12 und S13, Phase 1

19 Vergleicht man die Höhen des Fußbodens aus der an Mauer M75 gezeigten Phase 1 mit den Höhen der Mosaik aus Sondage S13, so sind beide dieser Phase zuzuordnen (Abb. 17). Die Datierung der Loci über dem Mosaik in S13, unter dem Fußboden der zweiten Phase in S12 R2 sowie über dem Fußboden aus Phase 1 in der Südwestecke der Sondage S12 legt nahe, dass die älteste Bauphase vor dem ausgehenden 5. Jahrhundert errichtet wurde. Insbesondere aufgefundene *African Red Slip Ware* Schalen sprechen für eine Datierung dieser Schichten nach der Mitte des 5. Jahrhunderts.

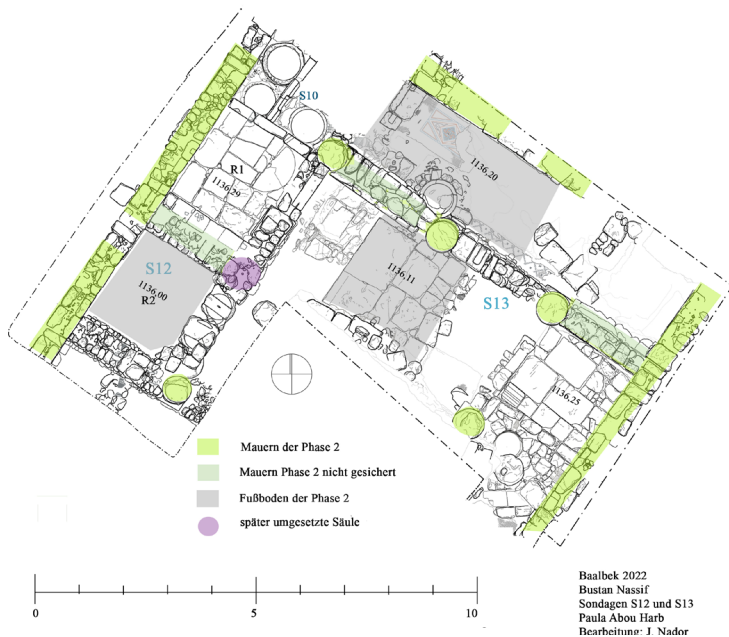
Abb. 18: Sondagen S12 und S13, Phase 2

20 In Phase 2 wurde das Gebiet neu konzipiert (Abb. 18). Ältere Mauerzüge wurden weiterbenutzt, beziehungsweise neu aufgebaut, und neue architektonische Elemente wie die Säulen nehmen weiterhin Bezug auf die älteren Mauerverläufe. Dennoch wurden völlig neue Raumkonzepte erschaffen. Während wir keine Aussagen zur Raumgestaltung der ersten Phase treffen können, zeichnet sich nun für die zweite Phase ein Hofhaus mit einem säulenumstandenen Hof ab. Die Fußböden dieser zweiten Phase sind um mindestens 0,5 m angehoben.
