Qasr Mushash-Survey, Jordanien: Die Arbeiten der Jahre 2015 und 2016

QASR MUSHASH-SURVEY, JORDANIEN

Die Arbeiten der Jahre 2015 und 2016

Außenstelle Damaskus der Orient-Abteilung des DAI

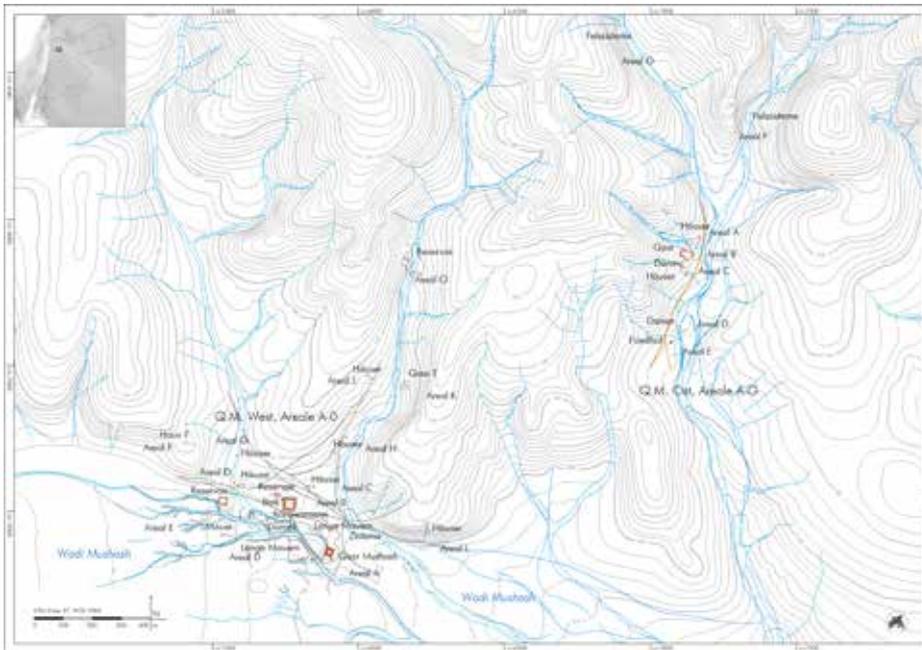
1 Topographischer Gesamtplan mit Baustrukturen (Plan: Th. Urban).

Die bisher im Rahmen des Survey-Programms durchgeführten Arbeiten dienten der Erstellung eines topographischen Gesamtplans des ausgedehnten Ruinengeländes von ca. 2 × 2 km Gesamtfläche sowie der detaillierten Untersuchung einzelner Monumente (Abb. 1). Im Fokus der vorangegangenen Kampagnen standen der Umgebungs-Survey sowie die Untersuchungen am namensgebenden Qasr Mushash, einer kleinen Quadratanlage von etwa 26 × 26 m Grundfläche mit zentralem Hof und umgebenden Raumreihen. Die Gründung dieser ursprünglich wohl als Wachposten anzusprechenden Anlage dürfte nach Einschätzung der Oberflächenkeramik in römischer Zeit liegen, d. h. im 2. oder 3. Jahrhundert n. Chr. Die sichtbaren Baureste datieren jedoch in die Umayyadenzeit. Eine frühislamische Graffito-Inschrift im Eingangsbereich deutet auf Erneuerungsarbeiten in diesem Zeitraum (s. [e-Forschungen Faszikel 2015-2](#) [↗](#)). Die Zerstörung und der anschließende Verfall dieses wohl einstöckigen Gebäudes sind möglicherweise auf ein Erdbeben zurückzuführen, wie sowohl die zahlreichen Versturzsteine im Inneren des Qasr als auch einige Spuren an den Innenmauern nahelegen. Gravierende Schäden durch ein schweres Erdbeben 749, also am Ende der Umayyadenzeit, sind aus weiter westlich gelegenen Städten wie Pella im Jordantal und Jarash am Rand des Ajlun-Gebirges bekannt.

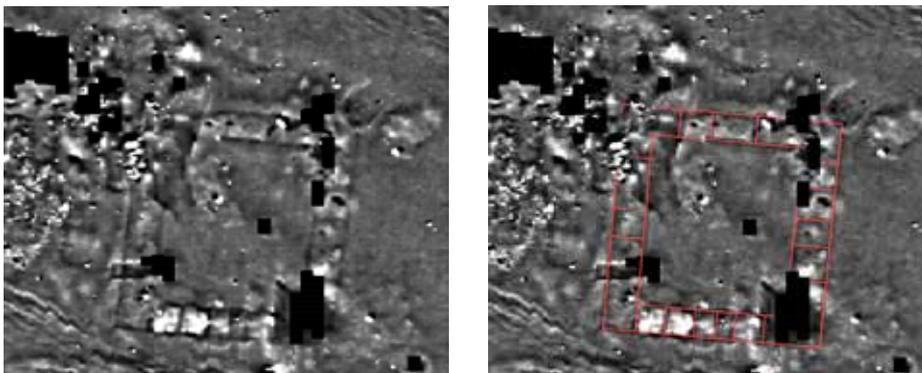
2 Geomagnetikbild des „Karawansereibaus“ in Areal B (Darstellung: M. Posselt).

Durch die Kopter-Fotodokumentation konnten verschiedene Baustrukturen, die sich im Gelände obertägig nur schwach abzeichnen oder sehr stark gestört sind, besser erfasst werden. Hierzu gehört u. a. der sog. Karawansereibau im zentralen Bereich der Ruine, der 2013 durch geophysikalische Untersuchungen erfasst werden konnte (Abb. 2a. b) und der sich während des morgendlichen Streiflichtes gut abzeichnete (Abb. 3).

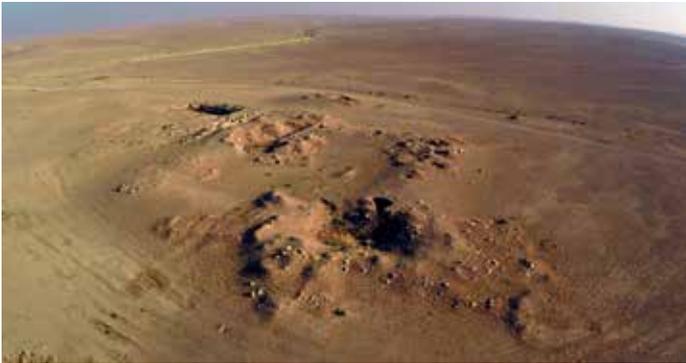
3 Zerstörter „Karawansereibau“ in Areal B (Foto: Th. Urban).

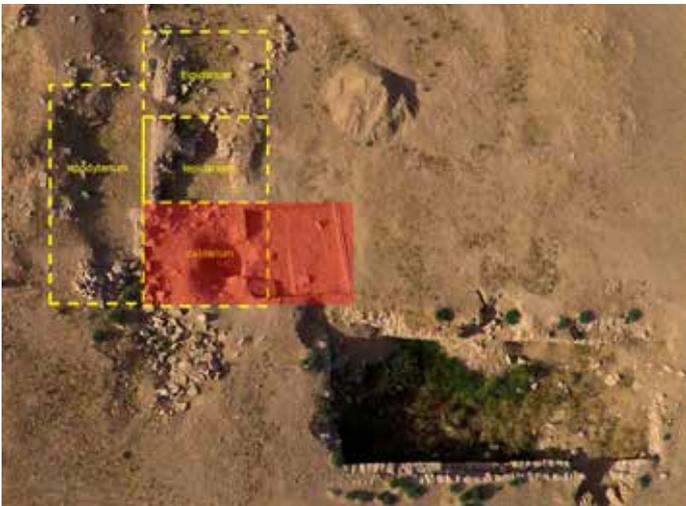
4 Areal B, Reservoir und Bad, Sondierungsfläche rot markiert, Blick von Nordwesten (Foto: Th. Urban).

Die Sondierungen im Badbereich dienten der Untersuchung des westlichen Teils der Anlage und einem hier vermuteten Kanalzulauf. Der zentrale Bereich des Bades von Qasr Mushash wurde bereits in den Jahren 1982 und 1983 durch kurze Grabungskampagnen unter der Leitung von Gh. Bisheh untersucht. Dabei wurden die wichtigsten Räume erfasst und ein schematischer Gesamtplan erstellt. Die vergleichsweise kleine Anlage befindet sich zwischen dem „Karawansereibau“ und einem rechteckigen Reservoir von ca. 18×7 m Größe (Abb. 4).

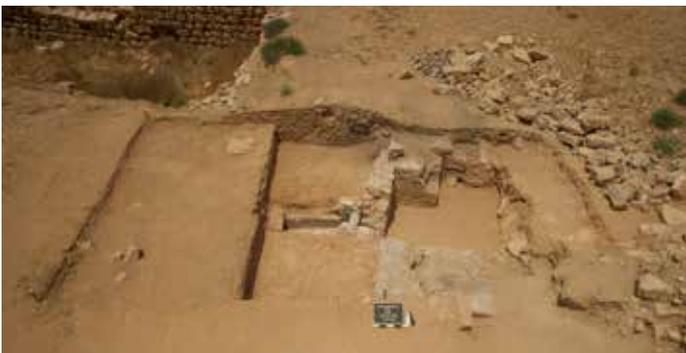
5 Areal B, Badgrabung, Kanal, Blick von Süden (Foto: Th. Urban).

Die Untersuchungen waren zunächst auf das Caldarium fokussiert, das 1983 ergraben worden war und inzwischen vollkommen zerstört ist. Der hier vorhandene Steinschutt wurde entfernt, die Mauerkanten wieder freigelegt. Dabei stellte sich heraus, dass von Westen her ein Kanal in den ehemaligen Hypokaustenbereich einmündet. Dieser verläuft etwa 2 m südlich parallel zum Reservoir und ist aus Kalksteinplatten konstruiert. Er ist etwa 0,25 m breit und 0,35 m hoch, seine Abdeckung besteht ebenfalls aus Kalksteinplatten (Abb. 5). Im Mündungsbereich wurde ein Bleirohrfragment mit 5 cm Durchmesser gefunden (Abb. 6). Weitere interessante Funde im Füllschutt bildeten Fragmente von Glasfensterscheiben sowie eine Glasrosette, möglicherweise ein Dekorationselement für die mit Kalkmörtelverputz verkleideten Wände (Abb. 7a. b).

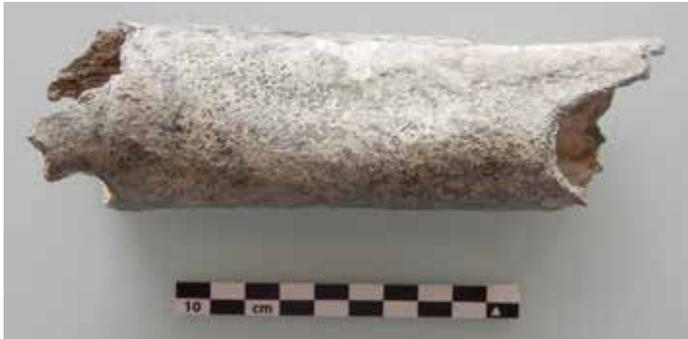
6 Areal B, Bleirohrfragment aus dem östlichen Mündungsbe-
reich des Kanals
(Foto: K. Bartl).

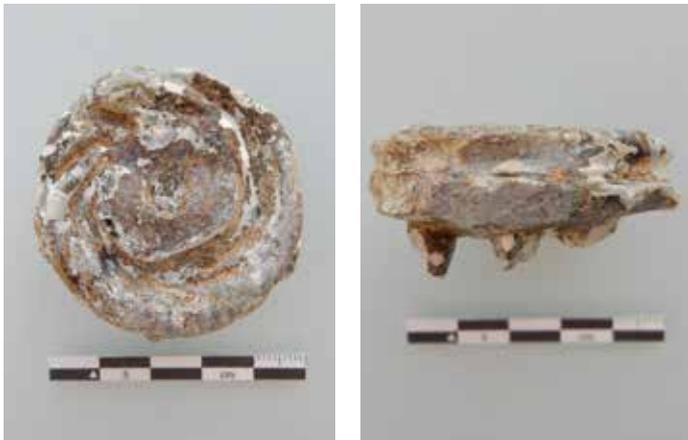
7a. b Areal B,
Glasrosette aus
dem Füllschutt
(Foto: K. Bartl).

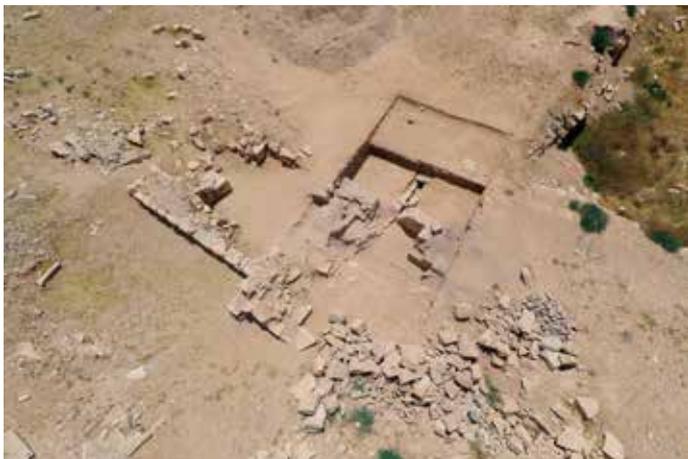
8 Areal B, Badgr-
abung, Blick von
Nordosten
(Foto: Th. Urban).

Im südlichen Bereich des Grabungsareals konnten mehrere Mauerstrukturen, bestehend aus gebrannten Ziegeln, Steinen und massivem Kalkmörtel, freigelegt werden, die zu Modifikationen des bisher bekannten Grundrisses führten (Abb. 8).

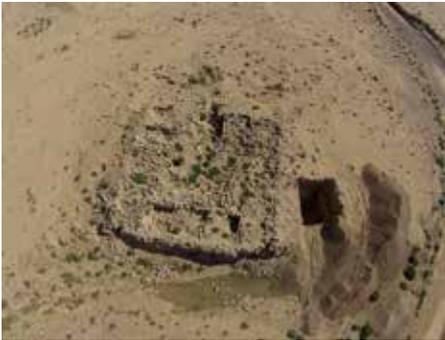
9 Areal A, Raubgrabung am Qasr 2014, Blick von Westen (Foto: Th. Urban).

Qasr Mushash ist ebenso wie zahlreiche andere archäologische Stätten in Jordanien seit einigen Jahren durch illegale Grabungen in seiner Substanz stark gefährdet. 2014 wurde von Unbekannten mit Hilfe von Maschinen ein 10 m³ großes Loch an der Südwestecke des Qasr gegraben (Abb. 9), das dann später durch die Antikenverwaltung wieder verfüllt wurde. 2015 wurde, ebenfalls mit schwerem Gerät, ein Raum in der Nordwestecke des Qasr vollkommen zerstört (Abb. 10). Daneben finden sich immer wieder neue Raublöcher, die offenbar mechanisch erzeugt werden. Die abgelegene Situation macht eine dauerhafte Beobachtung der Anlage unmöglich, sodass mit einer weiteren und möglicherweise vollständigen Zerstörung dieses wichtigen Fundplatzes in den nächsten Jahren zu rechnen ist.

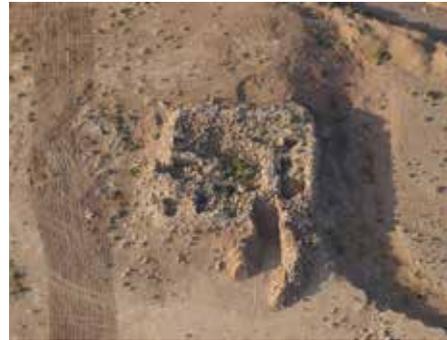
10 Areal A, Raubgrabung am Qasr 2015, Blick von Nordosten (Luftaufnahme: APAAME_20151011_DDB-0021).

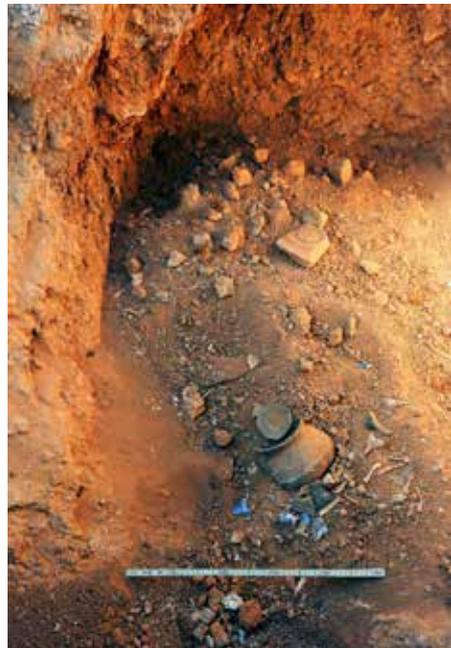
11 Areal D, Raubgrabung in einem Wohnhaus, Blick von Norden (Foto: K. Bartl).

In dem Raubloch fanden sich mehrere antike Objekte (Abb. 11), wie ein Kochtopf, Glasflaschenfragmente, Teile von weißen Marmorfliesen, Tierknochen sowie ein marmornes Baudekorationsteil (Abb. 12). Letzteres stammt mit Sicherheit nicht aus Qasr Mushash, in dem Marmor nur in Form von dünnen Fußboden- und Wandfliesen, v. a. aus dem Badbereich, bekannt ist. Es ist anzunehmen, dass dieses Stück aus einem Ort mit repräsentativer Architektur aus römischer Zeit nach Qasr Mushash verbracht wurde (freundliche Mitteilung von Th. Weber). Ein denkbarer Ort wäre das etwa 32 km nördlich von Mushash gelegene Qasr al-Hallabat, das von römischer bis frühislamischer Zeit in unterschiedlichen Funktionen genutzt wurde. Unklar ist hinsichtlich der Fundsituation, ob es sich bei dem Raubloch um einen bereits

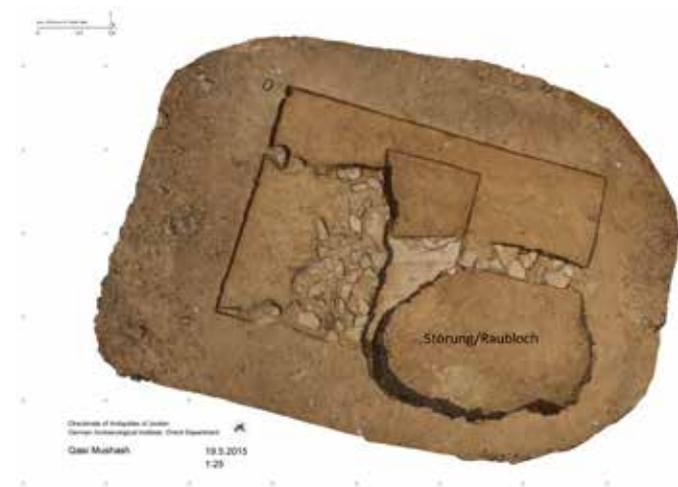
13 Areal D, Sondierung im Bereich der Raubgrabung (Planaufnahme: Th. Urban).

Während der an die Bergung dieser Objekte anschließenden kurzen Sondierung konnten Teile von zwei Räumen eines größeren Gebäudes freigelegt werden, von denen der östliche einen massiven Kalkmörtelfußboden mit markanter Türschwelle aufwies. Kalkmörtelverputz war offenbar an den Wänden angebracht, wie entsprechende Spuren im Türdurchgang zeigen (Abb. 13).
