TAYMA, SAUDI-ARABIEN Bauwerkserhaltung

Die Arbeiten der Jahre 2012 bis 2014

Orient-Abteilung des Deutschen Archäologischen Instituts

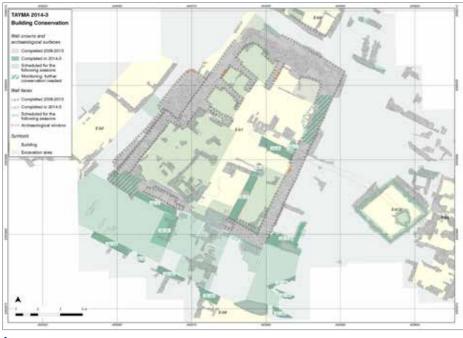
- 1 Areal E, Gebäude E-b1. Plan mit durchgeführten Konservierungsmaßnahmen (2014) (Plan: S. Lora, DAI Orient-Abteilung).
- 2 Areal E, Gebäude E-b1. Südostmauer (von NW) nach Restaurierung (Foto: J. Jurgasch, DAI Orient-Abteilung).
- 3 Areal E, Gebäude E-b1. Östliche Säulenbasen nach Restaurierung (Foto: J. Kramer, DAI Orient-Abteilung).

Die Konsolidierungsmaßnahmen an ausgegrabenen antiken Bauwerken konzentrierten sich auf das öffentliche Gebäude (Tempel) E-b1 in Areal E (Fläche ca. 500 m²) und seine unmittelbare Umgebung (Abb. 1), insbesondere auf die Bauzustände der nabatäischen bis spätantiken Periode (2. Jh. v. Chr. – 4. Jh. n. Chr.), sowie auf ein Wohngebäude (ca. 100 m² Fläche) der spätrömischen Epoche (3.–4. Jh. n. Chr.) in Areal F (Gebäude F-b1 Ost).

Diese Bauwerke befinden sich im Zentrum der größten umzäunten archäologischen Schutzzone von Tayma (ca. 90 ha) und sind seit Langem die Anlaufstellen von Besuchergruppen. Neben den Maßnahmen am Mauerwerk (Fugenverschluss, Schaffung von Ablaufrinnen auf den Mauerkronen, behutsamer Ersatz von Fehlstellen; s. Abb. 2) wurden Installationen, d. h. Einbauten mit spezifischer Funktion (Säulenbasen, Wasserbecken, Treppen, Ofenanlage; s. Abb. 3) gemäß den umfassenden Konservierungsrichtlinien bearbeitet, die innerhalb des Projektes seit 2008 durch ein Team von Restauratoren in Zusammenarbeit mit Archäologen entwickelt und seitdem kontinuierlich fortgeschrieben wurden.

Die Erhaltungsmaßnahmen am Mauerwerk erfolgten mit einem modifizierten Lehmmörtel, der aus örtlich erhältlichen Materialien ohne Zusatz künstlicher chemischer Stoffe hergestellt wurde. Installationen wurden indes unter Verwendung marktüblicher Konservierungsmaterialien behandelt.

Die Außenmauern des Gebäudes E-b1 sind inzwischen weitgehend konserviert.

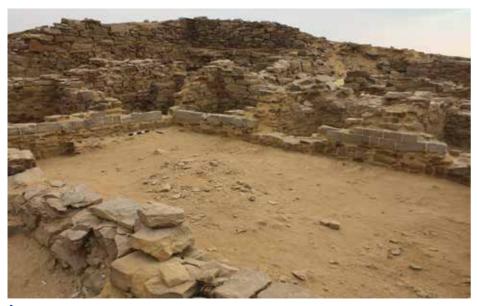
- **4** Areal F, Gebäude F-b1 Ost. Nach der Durchführung von Konservierungsmaßnahmen (Foto: C. Löffler, DAI Orient-Abteilung).
- 5 Areal C. Zustand nach Verfüllung und Sicherung (Foto: S. Lora, DAI Orient-Abteilung).

Auch die Erhaltungsmaßnahmen an einer in der Antike vorgenommenen, ganz offensichtlich dekorativen Gestaltung der Ummauerung des zentralen Innenhofs von Gebäude F-b1 mit empfindlichen grünen Sandsteinen, die in einen weißen Kalkputz gesetzt worden waren, konnten zum Abschluss gebracht werden. Mit der Konsolidierung des verbleibenden Mauerwerks wurde begonnen (Abb. 4).
