Jutta Stroszeck Athen, Griechenland: Kerameikos

Kerameikos

Die Arbeiten der Jahre 2012 und 2013

Abteilung Athen des Deutschen Archäologischen Instituts
von Jutta Stroszeck

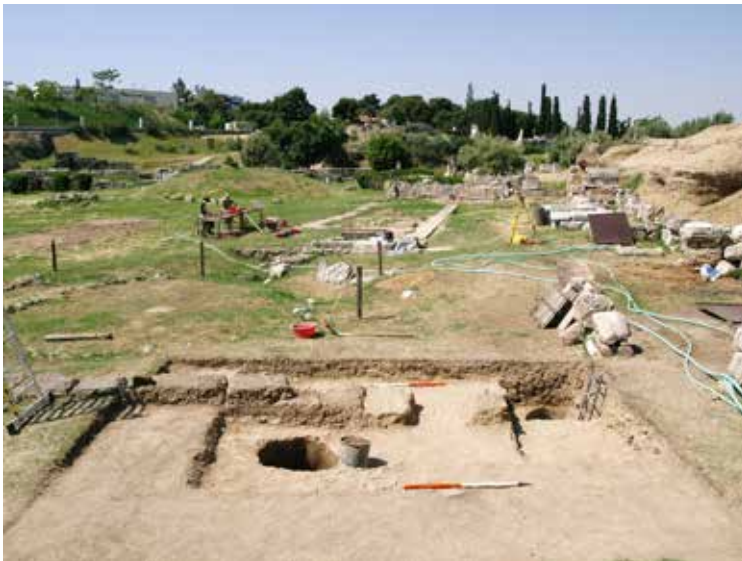
2 Kerameikos 2012: Die Zisternen der klassischen Badeanlage der 1. Phase von Nordosten (Foto: J. Stroszeck, DAI Athen).

fentliche Wasserleitung angeschlossen war (Abb. 2. 5–7). Der Wasserspeicher besteht aus drei etwa gleich großen, zylindrischen, direkt in den anstehenden Lehm gegrabenen Kammern (Dm Mündung 0,75–0,87 m; Dm Boden ca. 1,45 m; T: 2,50–2,57 m), die unterirdisch durch Gänge verbunden sind (Abb. 6. 7). Die drei Kammern erweitern sich zum Boden hin, die kreisrunden Böden weisen vom Rand zur Mitte hin ein leichtes Gefälle auf. Die beiden verbindenden Gänge (Z 18 – Z 21 sowie Z 21 – Z 19) sind unten ca. 0,70 bis 0,80 m breit und ca. 1,00 bis 1,10 m hoch. Die Sohlen der Gänge weisen jeweils eine flache Mittelrinne auf. Die Decke und auch die Öffnungen zu den Kammern hin laufen oben spitz zu (Abb. 7). Während Gang 18–21, abgesehen von einer Kurve beim Eintritt in Z 18, die beim Vortrieb des Stollens entstanden sein muß, geradlinig verläuft, vollzieht der Gang zwischen Z 21 und Z 19, deren Mündungen oberirdisch nebeneinander beiderseits der Außenmauer des Rundbads der zweiten Phase liegen, etwa 2,50 m östlich der Zisternen eine U-Kurve.

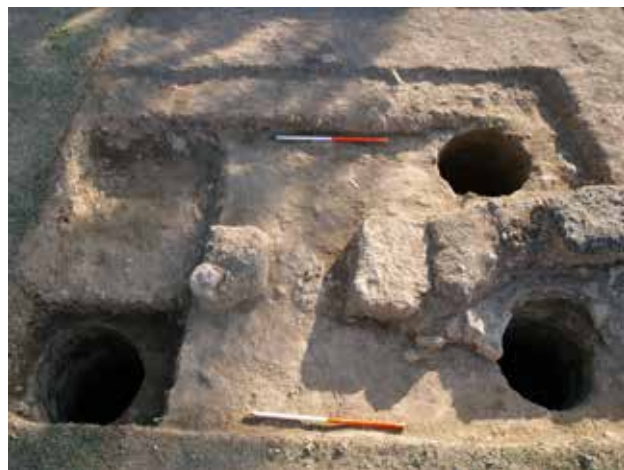
4

Die Zisternen und ihre Verbindungsgänge sind vollständig mit hydraulischem Mörtel ausgekleidet, ähnlich der ‚Ta de Lakt‘-Technik, in der noch heute Badeeinrichtungen in Marokko hergestellt werden. Entsprechend waren ursprünglich auch die Ränder der Zisternen versiegelt, wie aus den alten Grabungsfotos hervorgeht. Die Anlage wurde mit großer Umsicht gebaut: Um das Absetzen von Schwebepartikeln im Wasser zu ermöglichen, steigen die Niveaus der Böden der Zisternen und der Gänge von der ersten Kammer, in die das Wasser eingeleitet wurde (Z 18: 41,52 m ü. NN), bis zur Schöpfzisterne (Z 19: OK 41,89 m ü. NN) kontinuierlich an: Der Boden der Schöpfzisterne Z 19 liegt dadurch ca. 35 cm höher als der von Z 18; der Boden der dazwischen liegenden Zisterne Z 21 liegt bei 41,67 ü. NN. (Abb. 5). Insgesamt hatte die Speicheranlage ein Fassungsvermögen von 11,3 m³. Die Zisternen dieser Phase waren bereits bei den Ausgrabungen der 1930er Jahre vollständig ausgegraben worden. In der wieder eingefüllten Erde fanden sich nur wenige Fragmente von rotfiguriger Keramik und das Terrakotta-Köpfchen eines Silens (Abb. 8). Die Badeanlage wurde am Ende des 5. Jahrhunderts v. Chr. zerstört und nach einer vollständigen Neuorganisation des Areals vor dem Dipylon in veränderter Form neu errichtet.

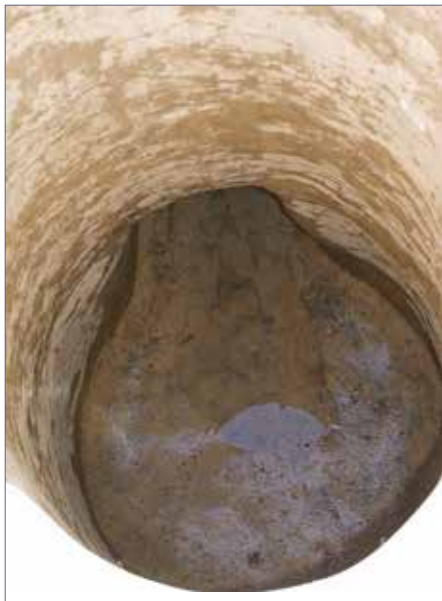
6 Rundbad Phase 1. Zisterne 19 (2012) (Foto: J. Stroszeck, DAI Athen).

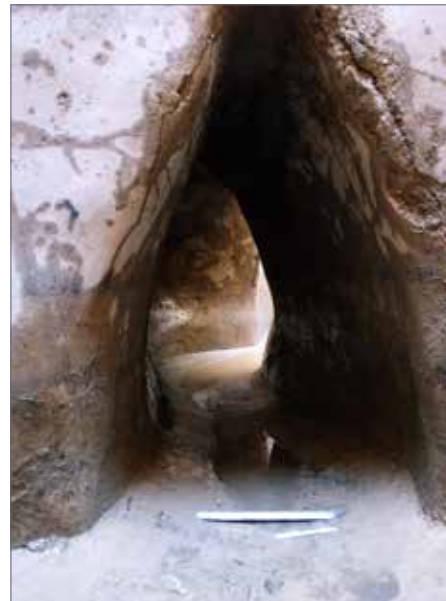
7 Rundbad Phase 1. Gang zwischen Zisterne 18 und Zisterne 21 (2012) (Foto: J. Stroszeck, DAI Athen).

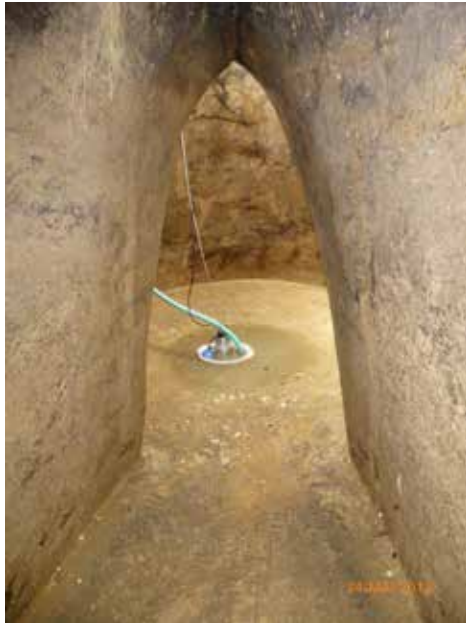
11 Rundbad Phase 2, Zisternensystem Z 15–Z 16, Blick von Gang Z 16–Z 15 in Z 15 (Foto: J. Stroszeck, DAI Athen).

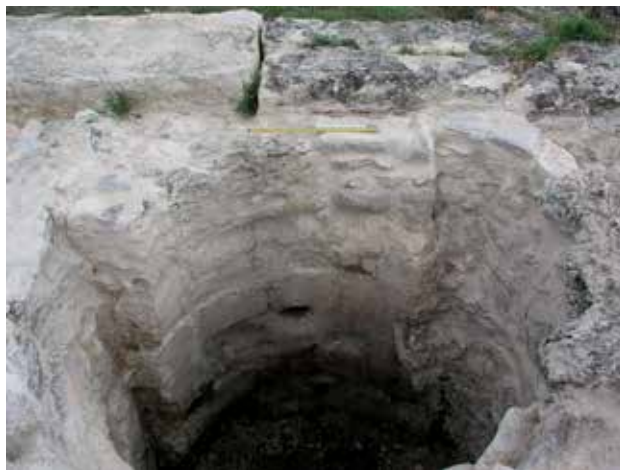
12 Rundbad, Brunnen Z 20 nach der Restaurierung 2012 (Foto: J. Stroszeck, DAI Athen).

2013 wurde einer der Brunnen dieser Badeanlage untersucht. Die Arbeiten waren nur unter Einsatz von vier starken Pumpen möglich. Die früheren Ausgräber hielten ihn für eine Zisterne, weil seine Innenseite im oberen Bereich verputzt ist (Abb. 12–14). Der an der Mündung 1,20 bis 1,40 m breite Schacht erweitert sich mit zunehmender Tiefe. In 5 m Tiefe beträgt der Durchmesser 2,80 m (Abb. 13). Die Brunnenwand ist aus weichen Kalksteinen aufgebaut und an vielen Stellen nachträglich ausgebessert. Angelegt wurde der Brunnen im Verlauf des 4. Jahrhunderts v. Chr., er war bis ins 6. Jahrhundert n. Chr., d. h. mehr als 800 Jahre lang in Betrieb. Nach der früheren Grabung war er wieder verfüllt, aber – wohl wegen des stark nachströmenden Grundwassers – niemals ganz ausgegraben worden. Etwa 2,80 m unter der Oberfläche der Verfüllung lagen weit unter dem Grundwasserspiegel vier Fragmente zweier marmorner Porträts. Je zwei Hälften passten exakt aneinander. Die Marmorbildnisse (Abb. 15) zeigen zwei Frauen: ein Mädchen und eine junge Frau. Sie tragen beide die gleiche Frisur, die eingeführt wurde von Salonina, der Frau des Kaisers Gallienus (253–268 n. Chr.). Die Beschädigungen der Porträtköpfe und der Fundzusammenhang zeigen, dass sie vom Rumpf der Figuren abgeschlagen und dann mit einem gezielten Meißelhieb gespalten worden sind.

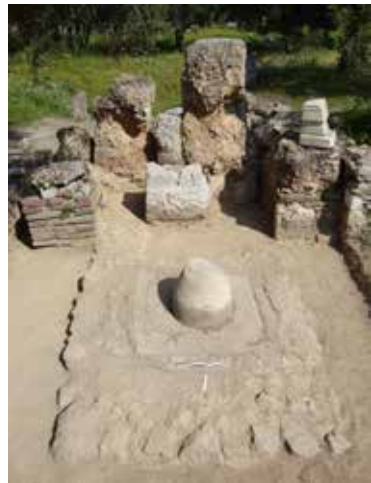
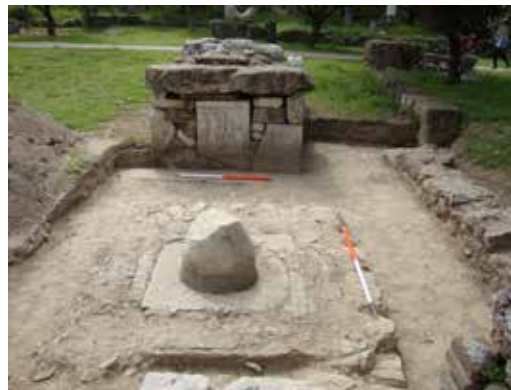
17–18 Heiligtum der Artemis Soteira / Hekateion. Kultnische, Eschara und Altar aus Spolien (Fotos: J. Stroszeck, DAI Athen).

südlich der Kultnische befindet sich ein rechteckiges Pflaster aus Bruchsteinen, in das eine quadratische Marmorplatte eingesetzt ist. Eine kreisrunde Öffnung in der marmornen Deckplatte ist durch den Boden einer umgedrehten, hier wiederverwendeten Marmorlekythos zugesetzt (Abb. 17). An der marmornen Deckplatte und über dem eiförmigen Lekythosboden sind Reste eines Überzuges aus weißem Stuck erhalten, der ursprünglich alle Marmorteile bedeckt hat. Die Ähnlichkeit der Anlage mit antiken Brunnenfassungen lässt darauf schließen, dass sich unter der Deckplatte eine bislang nicht ausgegrabene Öffnung, vielleicht ein Opferbothros, befindet. Die Anlage weist Brandspuren auf, sie hat also als Brandopferaltar gedient.

In der Flucht dieses Monuments und der Kultnische liegt weiter südlich der aus Spolien zusammengesetzte Altar des Heiligtums, in dessen Nordseite absichtsvoll ein hellenistisches Weihrelief verbaut ist (Abb. 18). In der gleichen Flucht befindet sich weiter südlich eine Monumentbasis an der Stelle eines Vorsprungs in der Südmauer des Heiligtums (Abb. 16). Die Basis besteht aus Konglomeratblöcken auf einem Bruchsteinfundament, das aufliegende Monument – ein rechteckiger Block, in dessen Oberseite eine breite Rinne eingearbeitet ist, aus Burgkalkstein. Da die ‚Rinne‘ des Monuments genau nord-südlich ausgerichtet ist, kommt nach dem Vorschlag von Constanze Graml eine Interpretation als Sonnenuhr in Betracht.

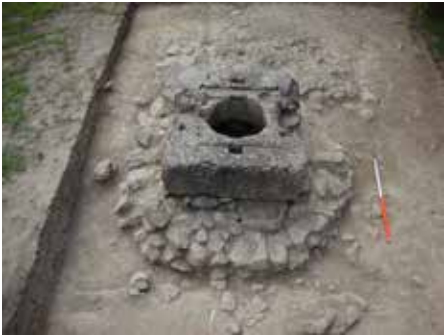
19 Heiligtum der Artemis Soteira / Hekateion. Brunnen A (Foto: J. Stroszeck, DAI Athen).

In der Südosthälfte des Heiligtums befindet sich ein Brunnen mit einem Kalksteinblock als Brunnenrand. Der obere Teil des Brunnens ist auf der Nordseite aus mehreren Schichten von Bruchsteinen aufgebaut, da das Gelände hier nach Norden hin steil abfällt und das Niveau ausgeglichen werden musste. Auf der Oberseite des Randsteins zeugen Einlassungen und Dübellöcher von mehrfach veränderten Schöpfmechanismen (Abb. 19).

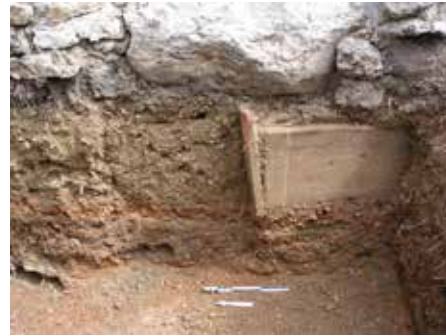
20

Die Nachuntersuchungen im Heiligtum der Artemis Soteira/Hekate dienen der Überprüfung und Ergänzung der vorliegenden Dokumentation (K. D. Mylonas und A. Brueckner, von 1890 und 1907–1915), der Erstellung eines neuen Plans des Heiligtums sowie der Vorbereitung der Restaurierung der Temenosmauern. Im Verlauf der Arbeiten wurden die zeichnerische Dokumentation der Maueransichten und des Grundrisses (Abb. 16) sowie die Restaurierung der Orthostaten der Kulnische abgeschlossen (Abb. 20). Folgende Ergebnisse können hier zusammengefasst werden:

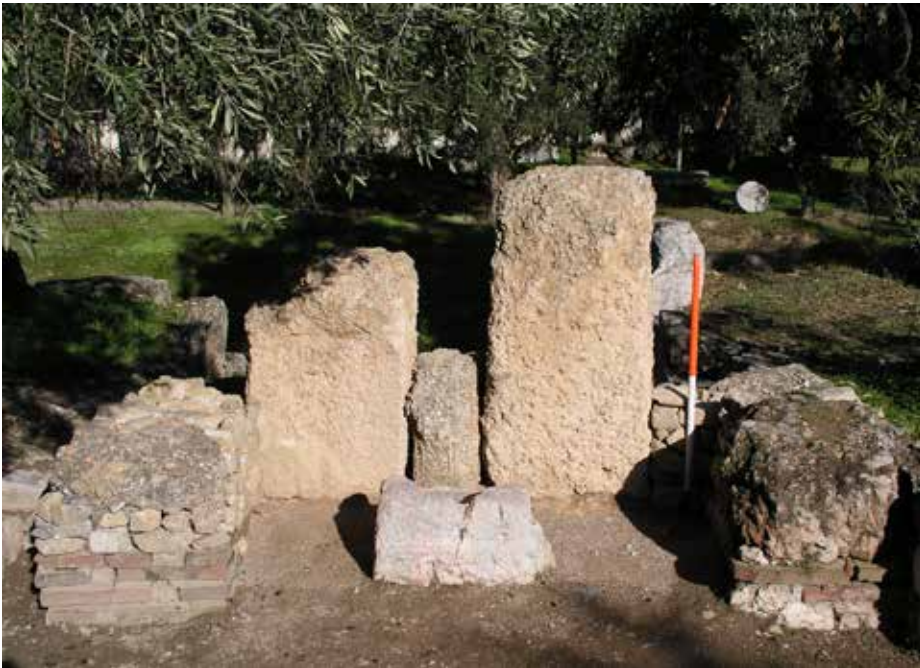
21 Heiligtum der Artemis Soteira / Hekateion. Die Kultrische nach der Restaurierung 2012 (Foto: J. Stroszeck, DAI Athen).

Im Heiligtum der Artemis Soteira / Hekateion wurden die stark beschädigten und dadurch instabilen Konglomeratblöcke der Kultnische gereinigt und mit künstlich hergestelltem Konglomeratstein ergänzt (Abb. 21).

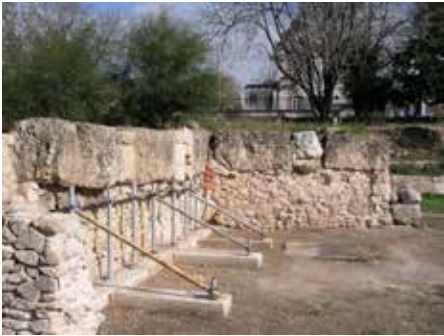
- 22 Rundbad, Restaurierung des Eckraumes nach Abschluss der Arbeiten 2012 (Foto: J. Stroszeck, DAI Athen).
- 23 Monument am 3. Horos. Restaurierung der südöstlichen Einfassungsmauer (Foto: J. Stroszeck, DAI Athen).
- 24 Heiliges Tor, spätantikes Turmfundament auf der Nordostseite des Eridanos nach den Konsolidierungsmaßnahmen 2012 (Foto: J. Stroszeck, DAI Athen).

Die aufgehenden Mauern des Eckraumes des Rundbades wurden gezeichnet, gereinigt, dann über mehrere Wochen hin mit Kalkmörtel gefestigt und ergänzt sowie abschließend durch Metallstreben zusätzlich gesichert (Abb. 22).
