Christina Franken – Hendrik Rohland – Ulambayar Erdenebat – Tumurochir Batbayar **Karabalgasun, Mongolei. Die Ausgrabungen im Bereich der Zitadelle der alten uighurischen Hauptstadt. Die Arbeiten der Jahre 2015 bis 201**

KARABALGASUN, MONGOLEI

Die Ausgrabungen im Bereich der Zitadelle der alten uighurischen Hauptstadt

Die Arbeiten der Jahre 2015 bis 2017

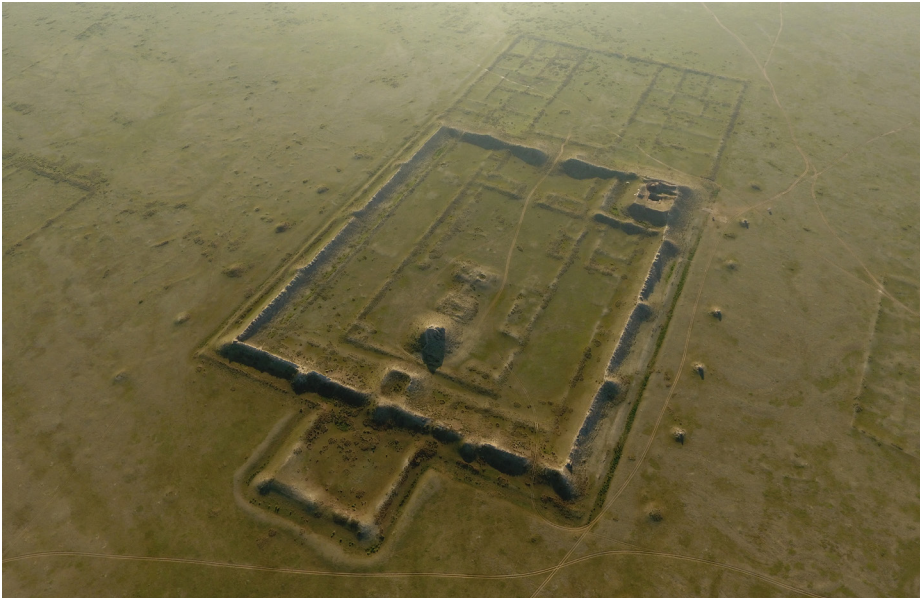
1 Palaststadt. Blick gegen Osten auf bauliche Strukturen des Palastbezirks und die Zitadelle Karabalgasuns. (Foto: M. Riemer)

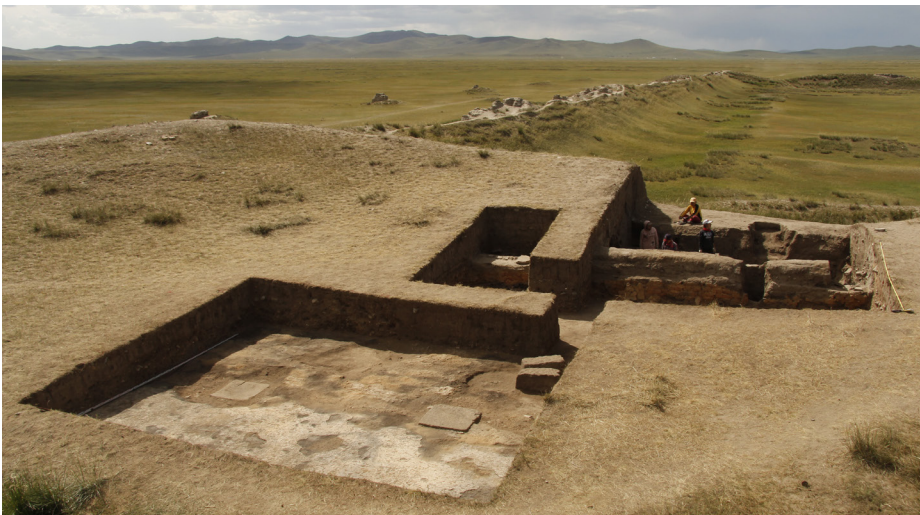
2 Zitadelle. Blick auf Fußbodenüberreste des Gebäudes auf dem Podest auf der Westseite der Zitadelle. (Foto: M. Riemer)

Repräsentativer gestaltet war wiederum ein Gebäude auf der Westseite der Zitadelle, das sich auf einem Podest, nur wenige Meter vom westlichen Eingang entfernt, befand. Dieses Podest war etwa 1,5 m breit und mit quadratischen Ziegelplatten gepflastert. Eine Lehmziegelwand mit Resten von Kalkverputz auf beiden Seiten markierte den Übergang zum eigentlichen Gebäude auf diesem Podest. Das Innere des Gebäudes war mit Säulenstellungen gestaltet. Vom Fußboden hatten sich Reste eines Kalkestrichs erhalten (Abb. 2). Er endete entlang der Flucht zweier Säulenbasen und ist möglicherweise ein Indiz für eine ehemalige Binnenteilung des Raumes. Starke Verziegelungen und orangerote Brandschuttschichten zeugten von der Zerstörung dieses westlichen Gebäudes durch intensive Feuereinwirkung. Umgestürzte Lehmziegelwände stehen für eine große Baumasse und eine gewisse Höhe des abgegangenen Gebäudes.

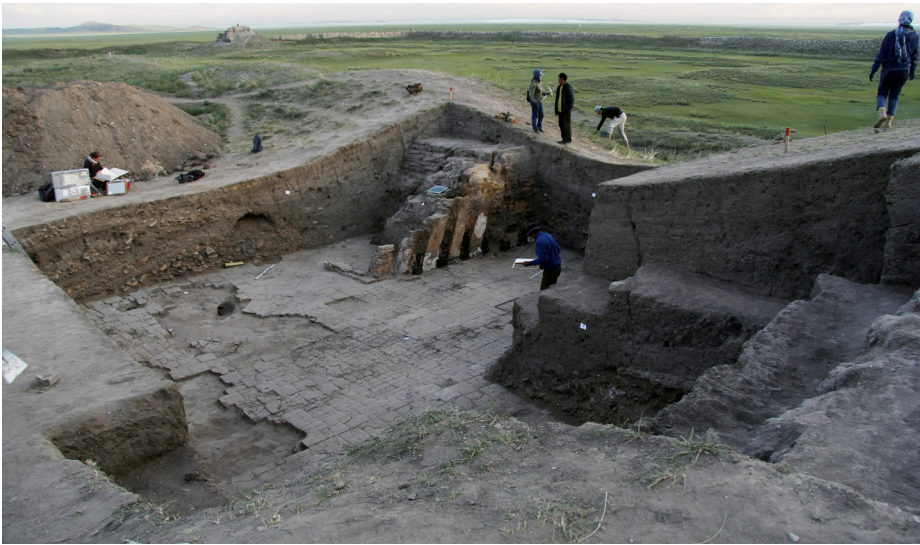
3 Zitadelle. Blick gegen Norden auf die nördliche Tordurchfahrt und das gepflasterte Hofareal. (Foto: H. Rohland)

nördlichen Ende des Hofes wurde eine weitere repräsentativere Tordurchfahrt freigelegt, durch die man von der Zitadelle ins Innere der sog. Palast- oder Tempelstadt gelangen konnte. Das Nordtor war zu beiden Seiten durch je eine Torwange eingefasst, die ins Innere des Hofes ragte (Abb. 3). Zur Tor-gasse hin zeigten diese eine den Binnenwänden ähnliche Konstruktion. In eine Grundschwelle eingezapfte Ständer festigten die Wand und waren wohl nicht mit Putz überdeckt. Im Inneren der beiden Torwangen war jeweils ein Pfostenloch vorhanden. Vermutlich trugen diese Ständer auch einen Torturm, wie er von zeitgenössischen Abbildungen überliefert ist. Die hofseitigen Wände fielen steil geböschet zum Boden ab, waren verputzt, aber nicht durch weitere Holzeinbauten verstärkt. Auch westlich des Tores setzte sich die Bebauung entlang der Außenmauer fort. Vergleichbar mit dem Umgang, der entlang der östlichen Außenmauer freigelegt wurde, scheinen sich auch hier leichter konstruierte Gebäude befunden zu haben, die in mehrere, unterschiedlich große Räume unterteilt waren.

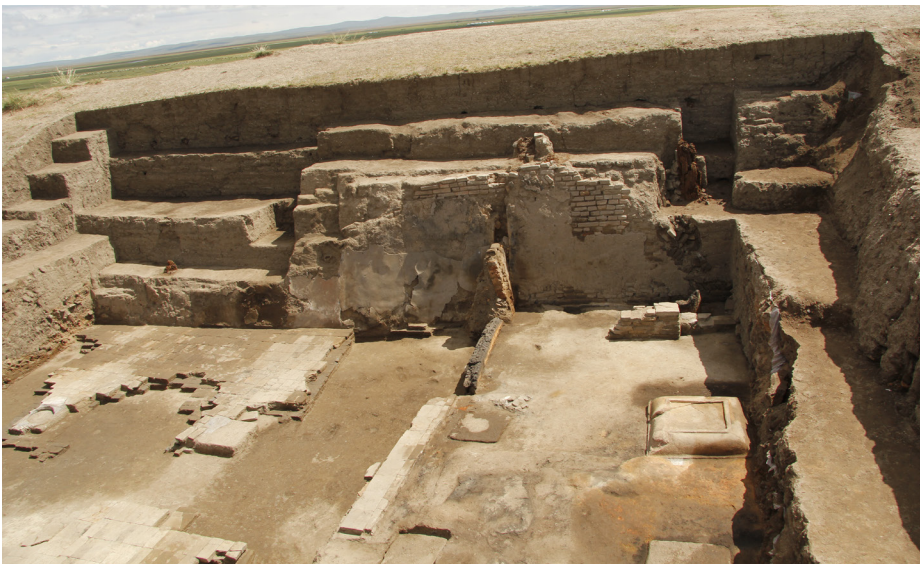
4 Zitadelle. Blick gegen Nordosten auf repräsentativen Raum in der Südostecke der Zitadelle und den Hofbereich. (Foto: M. Riemer)

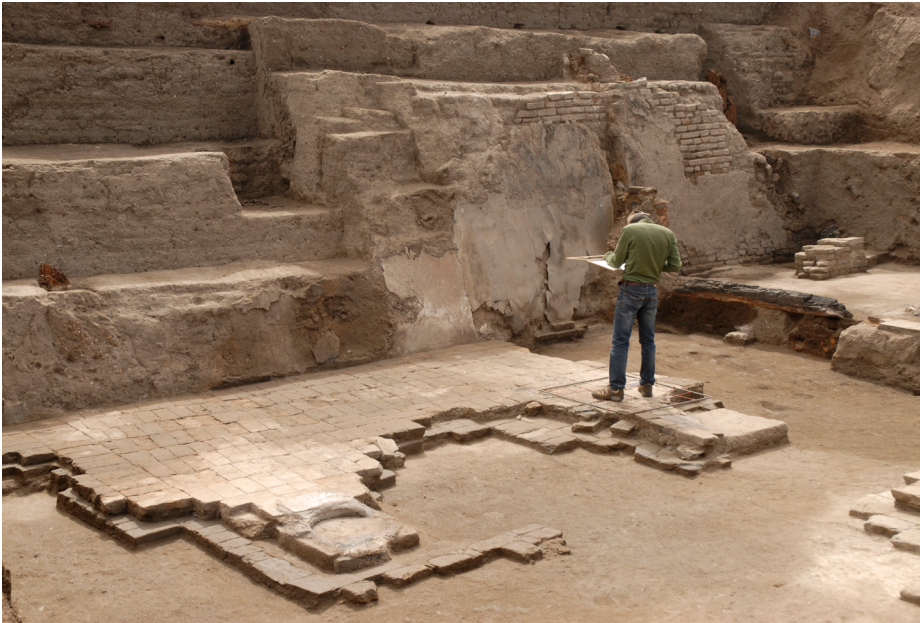
5 Zitadelle. Blick gegen Osten auf die zweiphasige Pflasterung des Hofareals, im Hintergrund der höherliegende „herrschaftliche Saal“. (Foto: M. Riemer)

An den Saal schloss sich nach Norden hin wahrscheinlich eine kleine Treppe an, die in einen tiefer gelegenen Bereich führte (Abb. 5). Dieser war im Gegensatz zum Inneren des Saales mit Ziegeln gepflastert, was zusammen mit einem festgestellten Gerinne zur Entwässerung auf einen Außenbereich hinweist. Dennoch wurden drei Säulenbasen gefunden: zwei in der Verlängerung der Flucht der Mittelreihe des großen Raumes, eine weitere weiter im Osten. Ihre Anordnung entlang der Wände deutet auf die Ständer eines überdachten Umgangs eines Innenhofes hin.

Die Ziegelpflasterung des Hofes war zweiphasig. Die ältere Phase bestand aus vielen quadratischen und vereinzelt rechteckigen Ziegelplatten. Die zweite Phase wurde ausschließlich aus rechteckigen Ziegeln und lediglich im Bereich des Umganges festgestellt, der somit gegenüber dem Hof leicht erhöht war. Saal und Umgang scheinen demnach einer Bauphase anzugehören. Die Pflasterungen waren nur teilweise erhalten. Sie wiesen große Lücken auf, die nur durch eine nachträgliche Entnahme von Baumaterial zu erklären sind.

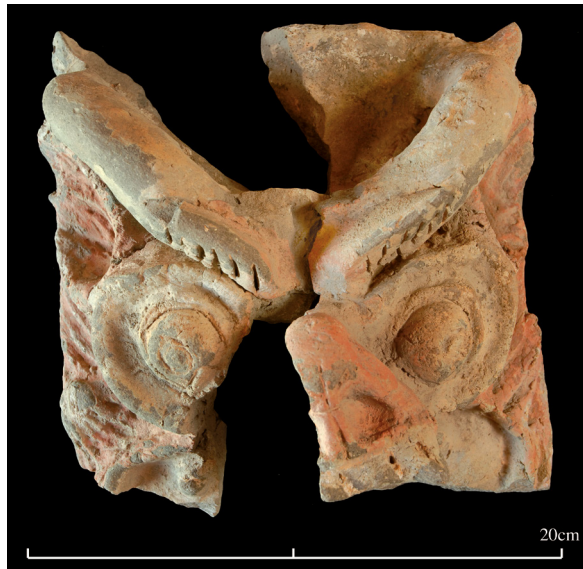
6 Zitadelle. Tiermaskenfragmente aus Keramik als Bauschmuck mit apotropäischer Wirkung. (Foto: H. Wittersheim)

Insgesamt weist das Fundmaterial mit zahlreichen sorgfältig gearbeiteten Architekturfragmenten aus Granit sowie Tiermaskenfragmenten aus Keramik, mit vermutlich apotropäischer Wirkung (Abb. 6), auf die besondere Bedeutung der Anlage hin.

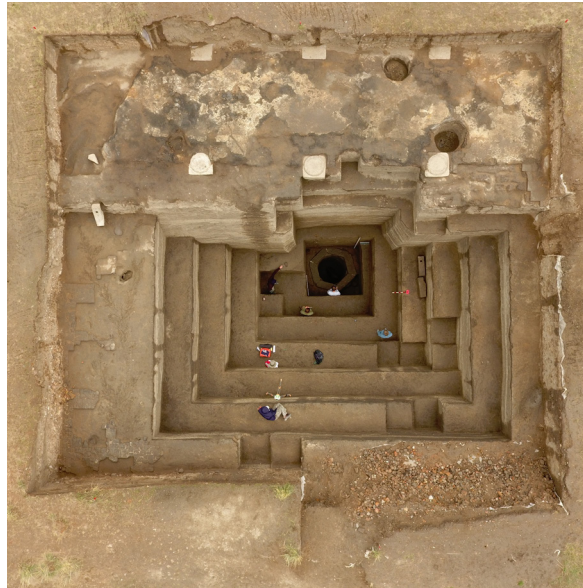
- 8 Zitadelle, Befund Steinsetzung. Blick auf hexagonale Steinsetzung und Überreste der Holzkastenstruktur, die in das Stampflehmopodest der Zitadelle reicht. (Foto: M. Riemer)

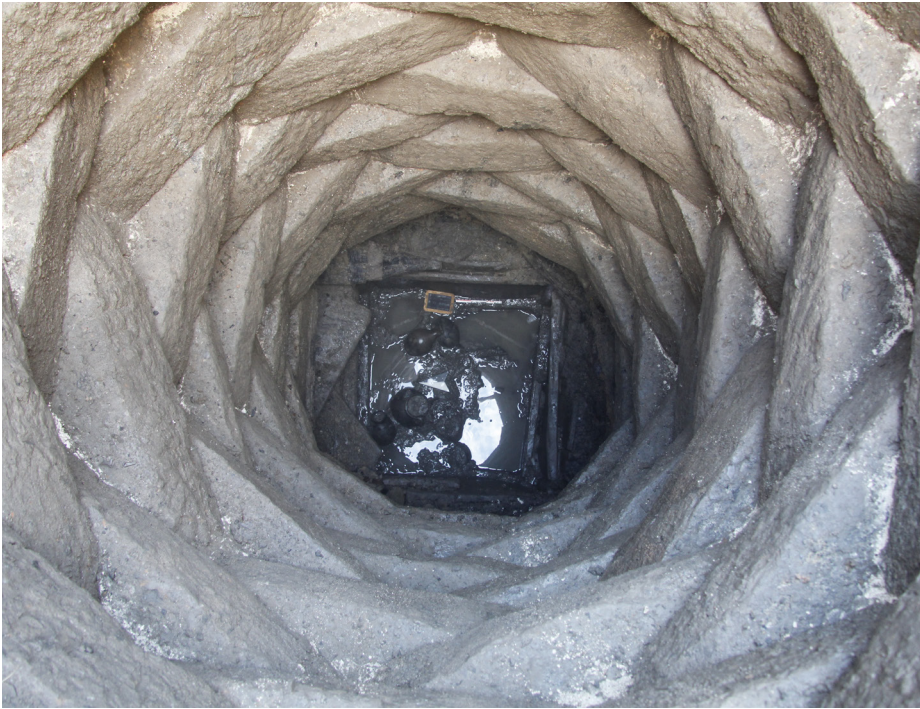
9 Zitadelle, Befund Brunnen. Blick in den Steinschacht auf die wasserführende Holzkastenkonstruktion, mit noch nicht geborgenen Schöpfgefäßen. (Foto: H. Rohland)

Die Konstruktion dieses komplexen Befundes ist eindeutig als Brunnen anzusprechen, sodass insgesamt ein hochinteressanter Befund vorliegt: Der Stratigraphie zufolge geht die zentrale Störung auf einen Raubschacht zurück, der bis auf das Niveau der Steinsetzung herunterreicht und damit von der Bedeutung des Befundes auch nach der eigentlichen Nutzungsphase zeugt. Die aus der Grube geborgenen Funde und insbesondere die kitanzeitliche Deponierung des Falkenskeletts weisen auf Aktivitäten in Karabalgasun auch nach dem Zusammenbruch der uighurischen Herrschaft im Orchon-Tal hin. Dass die Ruine auch den Mongolen bekannt war, liegt angesichts der geringen Entfernung zwischen Karabalgasun und ihrer Hauptstadt Karakorum nahe und wird außerdem durch schriftliche Quellen belegt. Zwar konnten keine Funde aus dieser Zeit in den Füllschichten der Grube dokumentiert werden, aber die an unterschiedlichen Stellen im Stadtgebiet Karabalgasuns freigelegten mongolenzeitlichen Bestattungen verdeutlichen die offenbar immer noch wahrgenommene Bedeutung der monumentalen Ruinen.

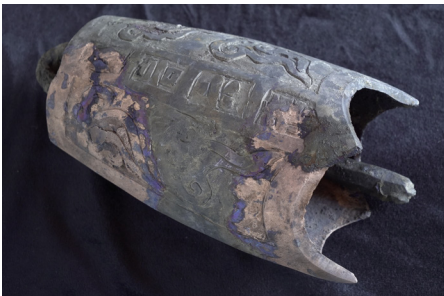
10 Zitadelle, Brunnenfund. Bronzeglocke mit chinesischen Zeichen, vermutlich Segensspruch; Material durch starke Hitzeeinwirkung (bei Zerstörung der Zitadelle) angelautet; Maße: Länge 26 cm, maximale Breite 12,5 cm. (Foto: M. Riemer)

Vor allem in den untersten, sehr feuchten Verfällschichten hatten sich aufgrund der anaeroben Bedingungen zahlreiche Holzreste ausgesprochen gut erhalten. Von besonderer Bedeutung sind dabei zwei ca. 1,50 m lange, hölzerne Stangen mit schwarzer Lackierung und floralem Muster. Auch eine bronzene Glocke (Abb. 10) sowie ein eisernes, vergoldetes Türschloss hatten sich sehr gut erhalten. Neben weiteren Fragmenten von „Jadebüchern“ (polierten Steintäfelchen mit chinesischen, golden inkrustierten Schriftzeichen [Abb. 11]), kam, wie oben erwähnt, ein vollständig erhaltenes Falkenskelett in der oberen Grubeneinfüllung zutage. Das durch die Radiokarbonmethode ermittelte Alter der Knochen verweist in die protomongolische Kitan-Zeit, während in den darunterliegenden Schichten immer wieder uighurische Keramik geborgen wurde.

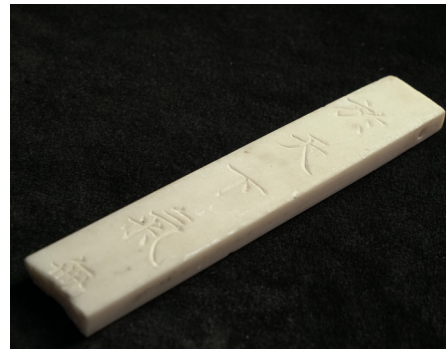
11 Zitadelle, Brunnenfund. Jadebuchfragment mit chinesischer Inschrift; die Goldinkrustation ist kaum erhalten; Maße: 13 x 2,8 cm. (Foto: M. Riemer)
