Das frühbyzantinische Landhaus von Kirse Yanı in Karien: mit einem Beitrag von Raymond Descat

Istanbuler Mitteilungen 66, 2016, 293–352 (Sonderdruck)

Kirse Yanı ist der türkische Name einer Hausruine im karischen Bergland, im Südwesten der Türkei. 2007 war es möglich, den Komplex im Rahmen des Karien-Surveys des Instituts Ausonius (Bordeaux) aufzunehmen¹. Im Folgenden wird die Ruine zunächst beschrieben, dann rekonstruiert und schließlich architekturgeschichtlich eingeordnet und datiert. Im Ergebnis erweist sich Kirse Yanı als ein frühbyzantinisches Landhaus und kann als Beispiel dafür gelten, wohin die Eliten umzogen, als die städtischen Peristylhäuser im 5./6. Jh. n. Chr. aufgegeben wurden.

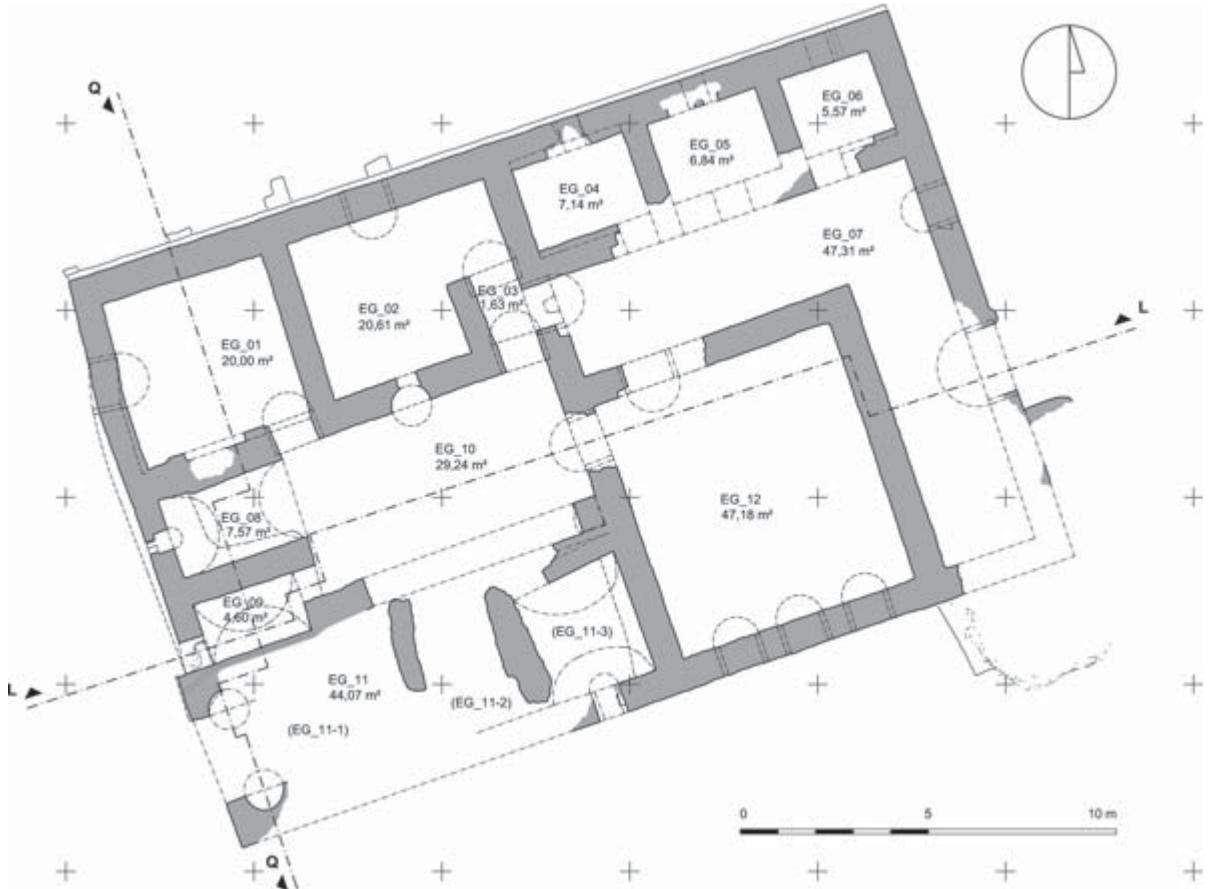
Abb. 3 Kirse Yanı, Bauaufnahme, Grundriß des Erdgeschosses

Das Gebäude hat einen rechteckigen Grundriß mit ca. 368 m² Grundfläche (*Abb. 3*). Oberhalb einer breiteren Sockelzone ist das Erdgeschoß im Norden 22,95 m, im Osten 15,42 m, im Süden 23,47 m und im Westen 15,82 m lang. Eine nordsüdliche Quermauer teilt es in zwei gleich große Hälften. Der Haupteingang liegt im Osten und ist 1,88 m breit. Zwei kleinere Zugänge von jeweils 80 bzw. 84 cm Breite führen von Süden und Westen in die westliche Gebäudehälfte (*vgl. Abb. 31. 33. 34*).

zum Ausgangspunkt eines lokalen Meßnetzes bestimmt, dessen Nordrichtung mit einem Kompaß festgestellt wurde. Nachträglich wurden die globalen Koordinaten aller Festpunkte per GPS bestimmt, woraus sich eine ungefähre Lage der Gebäuderuine bei $37^{\circ} 05' 20''$ nördlicher Breite und $27^{\circ} 43' 25''$ östlicher Länge sowie in 180 m Höhe über dem Meeresspiegel ergab. Während der tachymetrischen Aufnahme wurden die gemessenen Punkte wo immer möglich am Mauerwerk markiert und dienten anschließend als Ausgangspunkte für ergänzendes Handaufmaß im Maßstab 1:50. Das Resultat ist verformungsgerecht sowie an neuralgischen Punkten auch steingerecht. Zur Publikation wurde es digitalisiert und graphisch aufbereitet (Abb. 3–6).

Die N-Wand ist am Bachbett gelegen, reicht unter das Bodenniveau der Umgebung herab und bildet dort zuunterst einen Sockel (Abb. 3. 5. 8). Er verspringt gegenüber der Außenwand des Erdgeschosses um 17 cm nach Norden und verbreitert sich nach unten hin noch weiter. Darüber hinaus gibt es im westlichen Wandabschnitt, der dem Gefälle des Bachbetts entsprechend besonders tief hinabreicht, vier bis zu 65 cm breite und 70 cm tiefe Wandvorlagen. Sie sind mit der Sockelmauer verzahnt und folgen – an der NW-Ecke beginnend – im Abstand von 2,22 m, 2,16 m und 2,11 m aufeinander. Weiter im Osten weist die Sockelmauer in 1,5 m Entfernung von der NO-Ecke einen 15,5 cm breiten und 80 cm hohen Schlitz auf. Er liegt unterhalb von EG_06 und setzt 10 cm unter dem Rücksprung ein. Die Mauer ist an dieser Stelle 1 m stark.

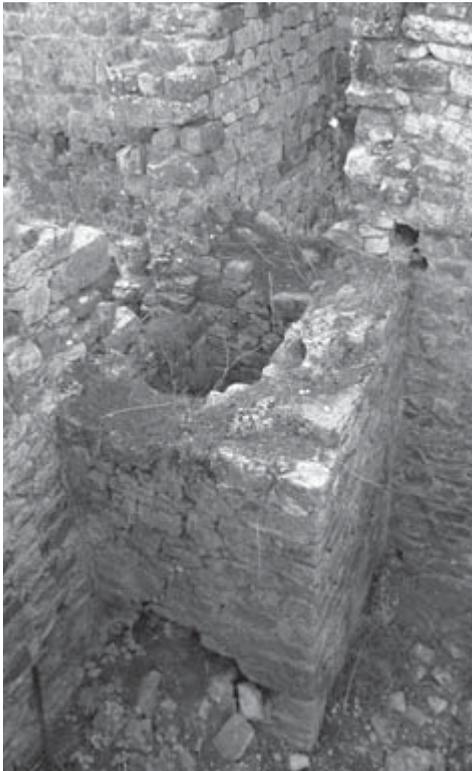
Abb. 10 Kirse Yanı, EG_02, SO-Ecke = EG_03 von Nordwesten

Der Zugang von EG_03 war von einem Rundbogen überfangen, dessen Keilsteine abgefallen sind (*Abb. 10*). Die Öffnung ist 1,19 m breit. Der Wandabschnitt mit der Tür ist 1,64 m lang und 0,55 m stark. Die nach Süden zu anschließende W-Wand von EG_03 ist 2,08 m lang und 65 cm breit. An der S-Wand von EG_02 und insbesondere in den südlichen Raumecken ist der Putz ungewöhnlich gut erhalten (*Abb. 11*). Ungefähr in der Mitte der Wand gibt es unmittelbar über der Versturzoberkante ein Loch. Es hat mit der südlich benachbarten Halbkreisnische von EG_10

EG_02 schließt sich östlich an EG_01 an. Der Raum wird durch EG_03 erschlossen, der in der SO-Ecke von EG_02 ein Geviert abtrennt und EG_02 auf L-Form reduziert (*Abb. 3. 10*). Alle Wände sind vollständig erhalten, der Putz jedoch nur in den Raumecken. Die N-Wand ist wie in EG_01 ungefähr 85 cm stark. Etwa in der Mitte sitzt ein mit einem Rundbogen überfangenes Fenster in der gleichen Höhe wie dasjenige in der W-Wand von EG_01 (*Abb. 8*). Es weist ebenfalls eine nach innen abfallende Fensterbank auf und ist mit 1,08 m nur wenig schmaler. Gegenüber der großquadrigen Laibung sind die 19,5 cm hohen Kämpfersteine um ungefähr 20 cm nach außen versetzt. Darüber besteht die äußere Bogenschale aus sechzehn 27,5 cm hohen Keilsteinen und einem hervorstehenden Schlußstein. Der Bogen ist ca. 61 cm hoch. Die O-Wand ist wie im Fall von EG_01 von einem vertikalen Riß durchzogen, der wohl darauf zurückgeht, daß sich die N-Wand ablöst. Die Stärke der O-Wand schwankt zwischen 76 und 80 cm.

EG_03 ist der kleinste Raum von Kirse Yanı und durch drei Zugänge als Durchgangsraum ausgewiesen (*Abb. 10*). Die N-Schale der N-Wand fluchtet mit derjenigen der S-Wand von EG_04. In der O-Wand befindet sich ein Durchgang zu EG_07. Seine Breite beträgt 1,17 m. Er war von einem Rundbogen überfangen, der wie üblich gegenüber der Laibung nach außen verspringt und dessen Steine zumeist abgefallen sind. Die Höhe des Bogens betrug 73 cm. Insgesamt ist die O-Wand 1,46 m lang und 78 cm stark. Die S-Wand ist mit 82 cm die dickste Wand des Raumes. Sie hat eine Länge von 1,10 m, was der Breite des dort plazierten Durchgangs zu EG_10 entspricht (vgl. *Abb. 17*). Sein Rundbogen verspringt in der üblichen Weise gegenüber dem Türdurchgang nach außen und war ungefähr 71 cm hoch. Die Kämpfersteine liegen wie beim Zugang zu EG_01 bei 2,15 m.

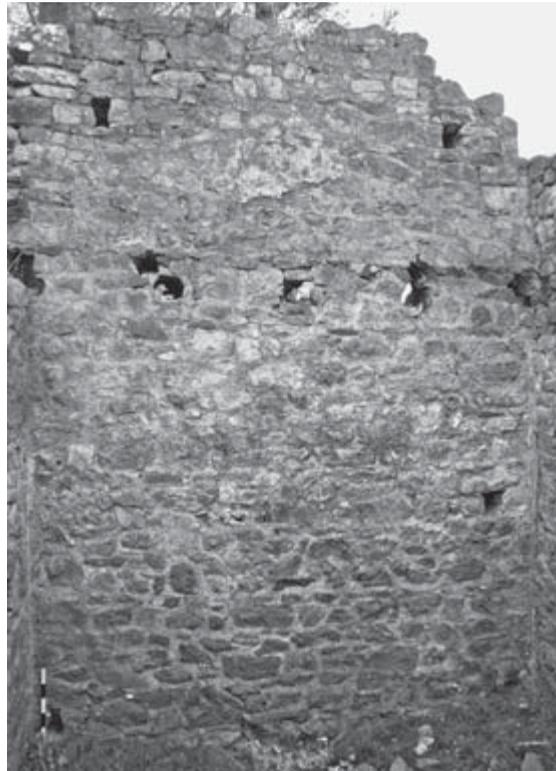
Abb. 11 Kirse Yanı, EG/OG_02, S-Wand von Norden

terhalb der nach innen abfallenden Fenstersohlbank in ca. 2,13 m Höhe. In der versturzf freien Außenansicht von Norden sind darunter noch zwei weitere Balkenlochreihen in ca. 1,07 m Höhe sowie unmittelbar über dem Sockel (0 m) auszumachen (*Abb. 8*; vgl. *Abb. 32*). Die Abstände der Rüstlochlagen betragen 1,17 m, 0,90 m, 1,07 m, 1,06 m, und 1,07 m. An der O-Wand zu EG_04 liegen zwei Rüstlöcher auf demselben Niveau in 3,20 m Höhe wie an der N-Wand. An der O-Wand zu EG_03 gibt es zwei Löcher auf Niveau der oberen Rüstbalkenreihe der S-Wand und ein drittes Loch ca. 45 cm darunter. Die S-Wand weist zwei offene und zwei mit kleineren Steinen und Mörtel gefüllte Löcher auf (*Abb. 11*).

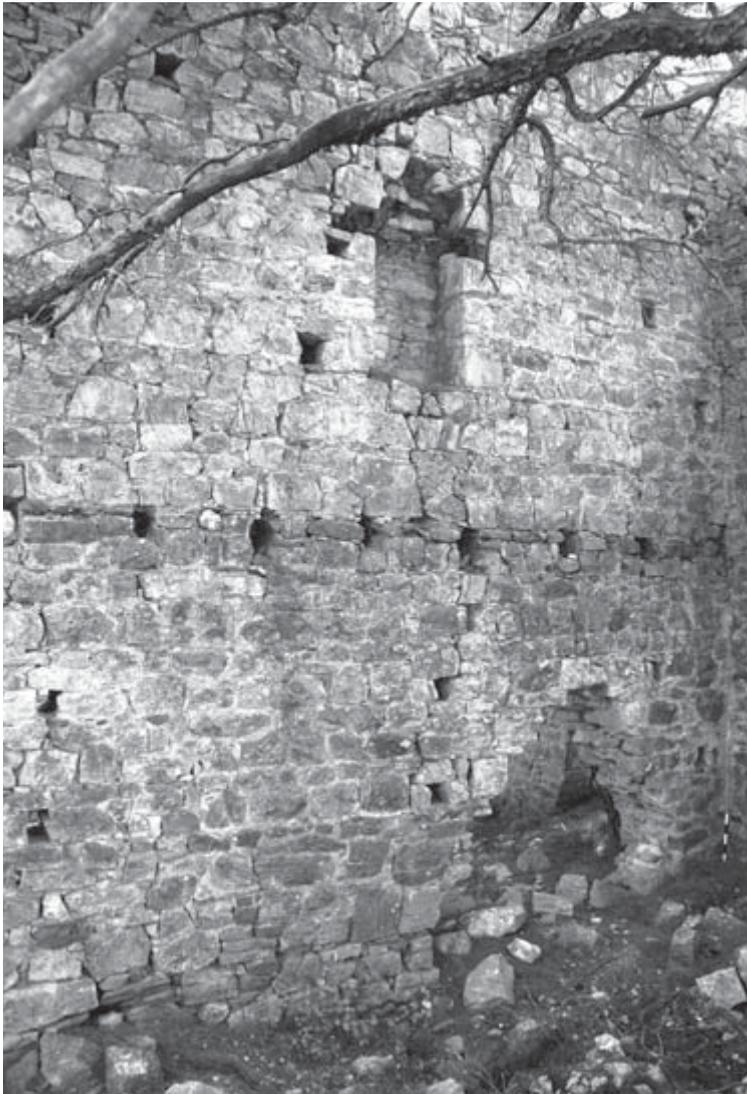
Abb. 12 Kirse Yanı, EG/
OG_07, S-Wand von
Norden

Der SO-Flügel war dagegen in west-östlicher Richtung gedeckt, das zeigt eine Reihe von 15 Balkenlöchern in der W-Wand. Sie werden wechselweise den Decken des SO-Flügels und von EG_12 zuzurechnen sein. Das nördliche Loch der Reihe ist besonders groß und wird zwei Balken aufgenommen haben, einen entlang der N-Wand von EG_12 sowie den nördlichsten Querbalken des SO-Flügels von EG_07, auf dem auch die östlichen Deckenbalken des NW-Flügels auflegen haben könnten. In der O-Wand findet sich ein Rüstbalkenloch zwischen N-Wand und Fenster (vgl. *Abb. 33*). Es liegt auf dem gleichen Niveau bei 3,20 m wie das obere Rüstloch in der N-Wand von EG_06. In der W-Wand zu EG_12 gibt es zwei horizontale Lagen, in denen sich jeweils zwei Rüstlöcher erhalten haben. Je ein weiteres könnte sich in der Bresche im südlichen Teil der Wand befunden haben. Die kürzere S-Wand zu EG_12 weist zwei Lagen mit jeweils drei Löchern auf (*Abb. 12*).

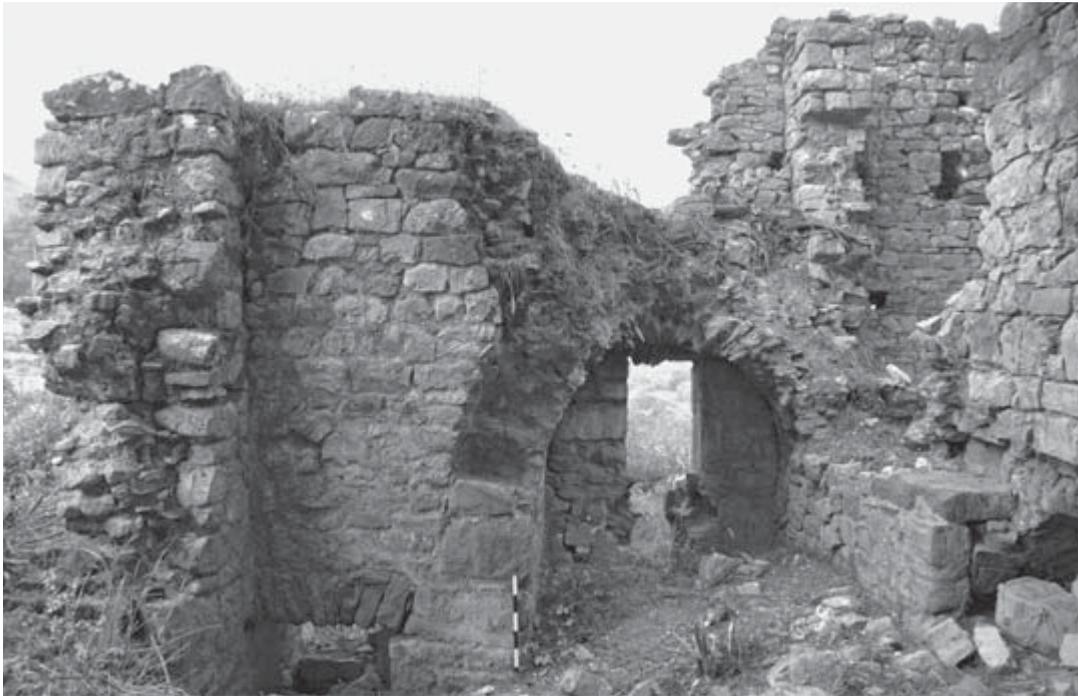
Abb. 13 Kirse Yani, EG_08 und EG_09 von Osten = W-Wand von EG_10

EG_08 liegt im Zentrum der W-Fassade und ist nach Osten zu in ganzer Breite zu EG_10 geöffnet, von jenem jedoch durch sein Tonnengewölbe unterschieden (*Abb. 13*). Das Gewölbe beginnt

Von der gegenüber gelegenen S-Wand sind nur der westliche und östliche Ansatz erhalten (Abb. 13. 19. 20). Sie lassen erkennen, daß die Wand doppelte Breite hatte und sich aus einer 84 cm tiefen nördlichen Bogenstellung und einer 73 cm starken südlichen Rückwand zusammensetzte. Die nördliche Bogenstellung scheint zunächst nicht vorgesehen und erst nachträglich hinzugefügt worden zu sein, denn ihr östlicher Ansatz bindet in seinem unteren Abschnitt weder in die südliche Rückwand noch in die O-Wand ein. Offenbar kam die Bogenstellung jedoch noch während des Bauvorgangs hinzu, denn ab einer Höhe von 60 cm oberhalb des südlichen Rüstloches der O-Wand bindet sie in die südliche Rückwand sowie in die O-Wand ein.

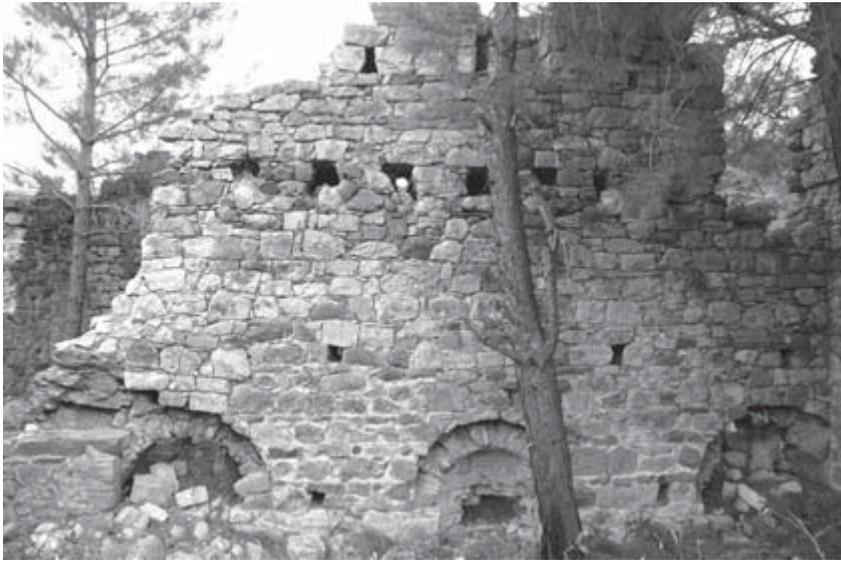
Abb. 17 Kirse Yanı, EG_10, N-Wand von Süden

Die N-Wand ist 7,52 m lang und enthält drei gleichmäßig verteilte Bogenöffnungen (Abb. 17): in der Mitte eine Halbkreisnische mit Kalotte und seitlich daneben die Zugänge zu EG_01 und EG_03. Die Nische ist 1,08 m breit und 54 cm tief. Die Kämpferpunkte der Kalotte liegen in 2,30 m Höhe und kommen wie bei der Wandnische in EG_08 und im Unterschied zu Fenster- und Türbögen ohne Versprung aus (Abb. 18). Der Bogen ist 54 cm hoch, die Bogensteine 27,5 cm lang. Auf der oberen von zwei Putzschichten ist ein Muschelschloß eingeritzt, das die Kalotte in konventioneller Weise dekorierte.

Der Zugang am O-Ende der S-Wand ist circa 1,12 m breit und wird von einem Bogen überfangen, der in 2,15 m Höhe ansetzt und 71 cm hoch ist, mit Bogensteinen, die jeweils um 12,5 cm gegenüber der Türleibung nach außen versetzt sind. Der Bogen bestand aus zwei Schalen von einheitlich 27,5 cm hohen Keilsteinen, von denen auf der N-Seite mehr und auf der S-Seite weniger erhalten sind (*Abb. 6*; vgl. *Abb. 17*).

zu tun, durch die die Mauer an dieser Stelle geschwächt und lediglich 28 cm dick ist (*Abb. 3. 6*; vgl. *Abb. 17. 18*). Im restlichen Verlauf der Wand liegt die Mauerbreite bei ungefähr 81 cm.

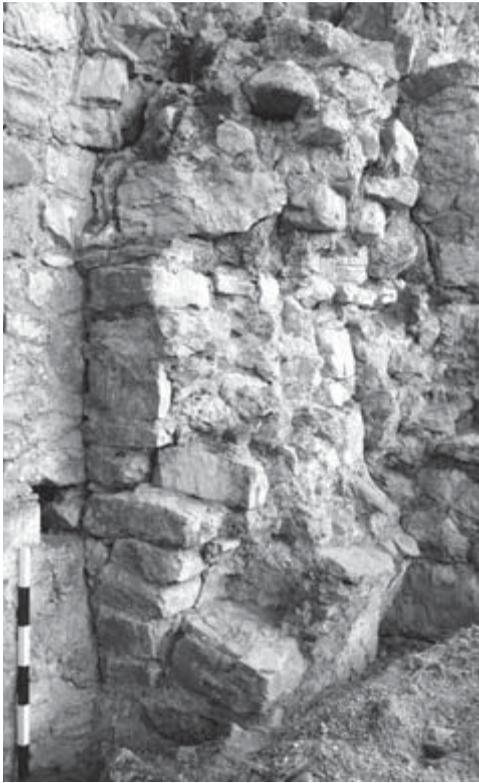
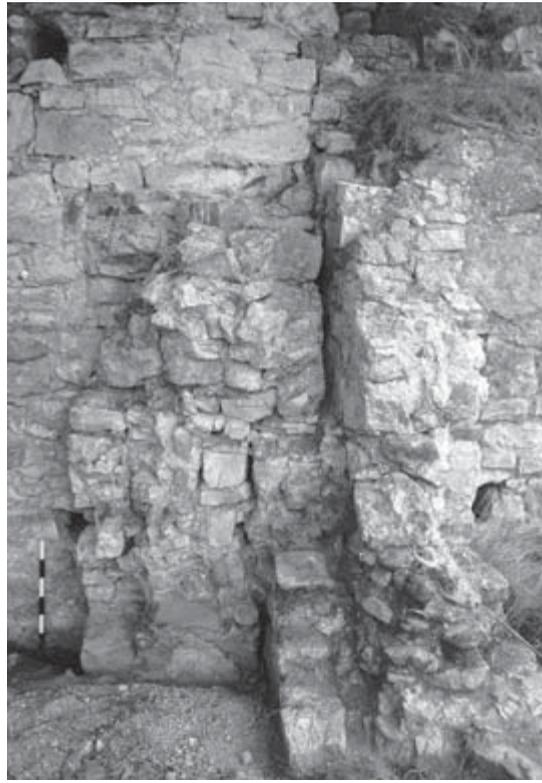
Abb. 19 Kirse Yanı, EG_10, SO-Ecke von Nord-westen

Abb. 20 Kirse Yanı, EG_10, SO-Ecke von Westen

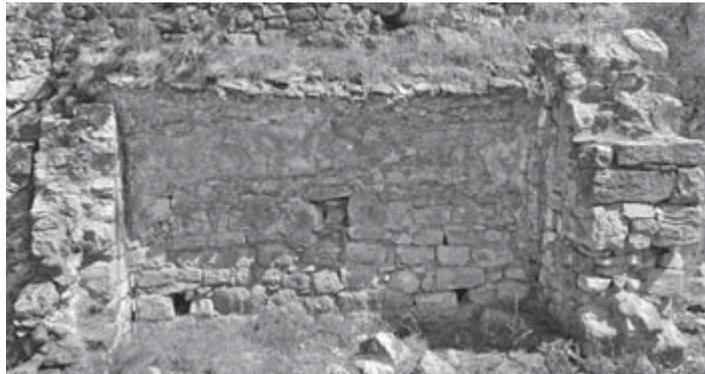
Abb. 22 Kirse Yani, EG_11-1,
Südwand-Nische von Norden

EG_11-3 ist der am besten erhaltene Raum der Gruppe (*Abb. 22*). An der O-Wand setzt in 3,95 m Höhe ein Tonnengewölbe an, das 1,03 m Höhe erreicht haben muß. In seinem Schutz hat sich ein besonders feiner Putz mit glatter, wasserabweisender Oberfläche erhalten. In der SO-Ecke ist aus Putz und Steinabschlag ein Vorsprung modelliert, der sich als Gewölbegrat fortgesetzt haben könnte. Unmittelbar unter dem Gewölbeansatz befindet sich mittig ein hochrechteckiges Loch für das Leegerüst¹⁰. Ein weiteres, ähnlich großes Loch auf gleicher Höhe vor der N-Wand ist mit kleineren Steinen zugesetzt und verputzt. Ein drittes wird vor der S-Wand gesessen haben, wo es unter Putz verborgen sein könnte. Auf tieferem Niveau sitzen in ca. 3,10 m Höhe zwei weitere, normale Rüstlöcher.

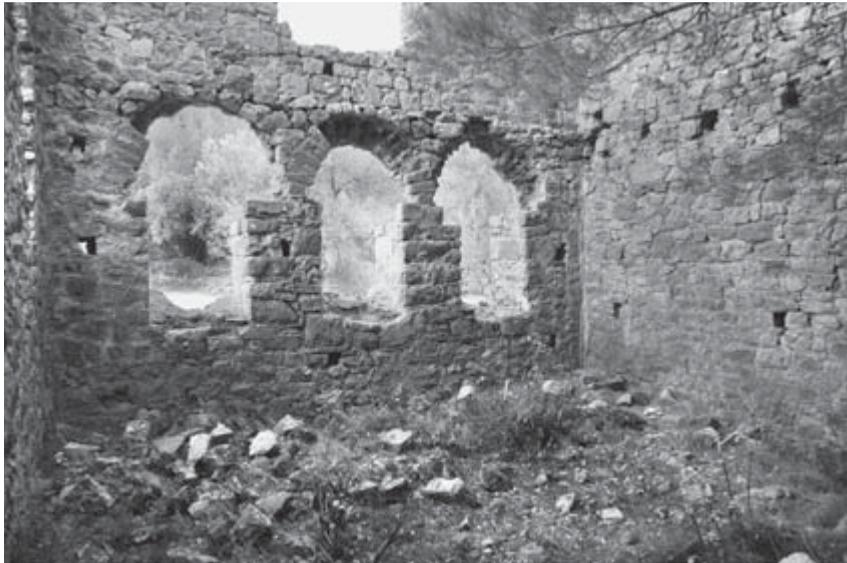
Abb. 24 Kirse Yani,
EG_12, S-Wand von
Norden

An der S-Wand liegen die Balkenlöcher in anderen Höhen (Abb. 24. 25; vgl. Abb. 34): Das oberste Niveau mit zwei Löchern nahe der W- und O-Wand in ungefähr 4,60 m Höhe entspricht den Bogenfeldern der Fenster, die wahrscheinlich geschlossen waren und einen dritten Balken aufgenommen haben könnten. Eine zweite Reihe von drei Löchern nahe den Raumecken und zwischen den beiden östlichen Fenstern liegt in 3,72 m Höhe und korrespondiert mit dem Rüstloch der S-Wand von EG_11-3. Eine dritte Lage folgt bei ca. 2,65 m knapp oberhalb vom Versturz und besteht aus zwei seitlichen und einem mittleren Loch. An der W-Wand gibt es nur eine Lage mit drei Rüstlöchern in 3,10 m Höhe, was der unteren Balkenreihe von N- und O-Wand entspricht.

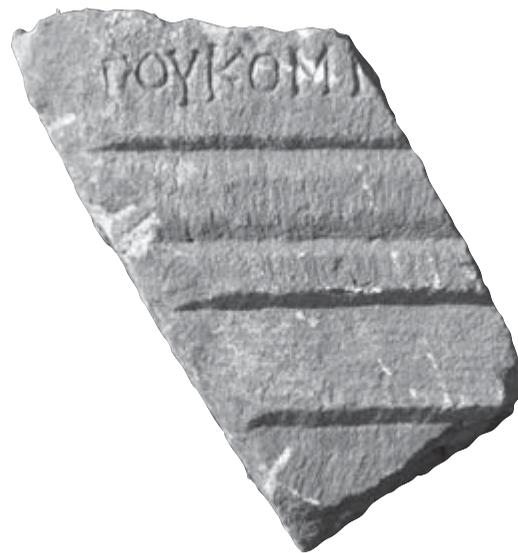
Abb. 38 Kirse Yanı, Streufund mit (Bau-?) Inschrift des 6. Jh.

Vor dem östlichen Haupteingang fand sich lose im Versturz ein Bruchstück einer profilierten Kalksteinplatte mit dem Fragment einer Inschrift (Abb. 38). Die Zugehörigkeit der Inschrift zu Kirse Yanı wird dadurch bestätigt, daß dort früher eine längere Inschrift in einem heute verlorenen Wandabschnitt fest montiert gewesen sein soll, wie in den benachbarten türkischen Dörfern berichtet wird. Das Plattenfragment ist 25 cm hoch, 14 cm breit und 3 cm dick. Die Buchstaben sind durchschnittlich 2 cm hoch.

Der kurze erhaltene Inschriftenabschnitt beschränkt sich auf die fünf sicher zu lesenden Buchstaben OUKOM und zwei weitere Haken an den beiden Enden, die zu T bzw. zu H zu rekonstruieren sein könnten, also vielleicht ... του κομη ... Paläographisch läßt sich die Schrift der frühbyzantinischen Epoche zuweisen, am ehesten dem 6. Jh., darauf weisen die Buchstabenformen hin, etwa das Omikron und das Kappa, sowie die horizontalen Serifen des My. In diesem Zusammenhang kann der letzte, nur fragmentarisch erhaltene Buchstabe mit

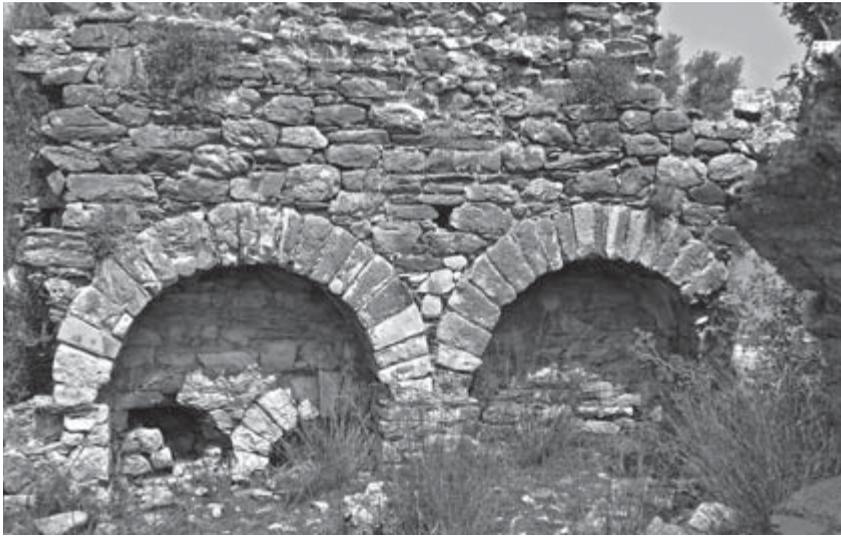
Abb. 41 Bargylia, frühbyzantinisches Haus

Die gleiche Bautechnik wie in Kirse Yanı kam bei einem Gebäude in der karischen Polis Bargylia zur Anwendung, das F. Hild als frühbyzantinisches Haus anspricht (*Abb. 41*). Die Übereinstimmungen betreffen sowohl den unregelmäßigen Zuschnitt von Bruch- und Hausteinen und daraus resultierende Unregelmäßigkeiten der Lagen, als auch die regelmäßige Abfolge von Schichten und Rüstlochreihen, die offenbar auf den Bauprozess zurückgeht. Die Übereinstimmungen erstrecken sich auch auf diverse Bögen, die aus den gleichen, sorgfältig zugerichteten Keilsteinen bestehen. Weitere bautechnische Parallelen zu Kirse Yanı sind von frühbyzantinischen Kirchen Kariens bekannt. Ein Beispiel ist das Schichtmauerwerk mit Eckverstärkung der Kirche auf der Tavşan Adası²⁴. N- und S-Ansichten lassen erkennen, daß eine Rüstlochreihe auf Kämpferhöhe der Obergadenfenster verlief. In der Apsis der Kirche auf dem Manastır Dağ entspricht eine Lochreihe der Fenstersohlbank und die nächst höher gelegene wiederum der Kämpferlinie²⁵. Die Bogenfelder der Entlastungsbögen über den W- und S-Zugängen sind bis heute vermauert²⁶, so wie das auch bei den Entlastungsbögen von Kirse Yanı der Fall gewesen sein wird.
