Una finestra sul cantiere: dinamiche e problemi di messa in opera nel corpo centrale della c.d. stoà-basilica a Hierapolis di Frigia (Turchia)

Istanbuler Mitteilungen 69, 2019, 305–341 (Sonderdruck)

Keywords: Archaeology of construction, restoration, ancient technique, Asia Minor, Hierapolis

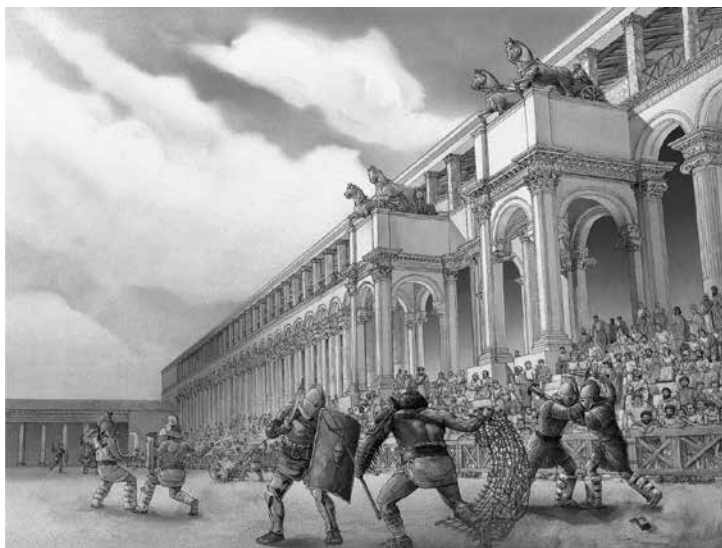
Fig. 4
Stoà- basilica, disegno ricostruttivo curato da Inklink (a) e restituzione virtuale elaborata da Massimo Limoncelli (b)

Maggiori certezze si hanno riguardo all'aspetto del monumento, pure di grande complessità, sul quale il gruppo di ricerca guidato da Maria Pia Rossignani ha lavorato dal 2003 al 2007 per effettuare il censimento analitico dei materiali architettonici del corpo centrale, così da verificare e perfezionare la proposta di ricostruzione grafica elaborata dalla studiosa con il prezioso aiuto di Remo Rachini (fig. 3), restituzione utilizzata in anni più recenti per il suggestivo disegno realizzato da Inklink e per l'immagine virtuale sviluppata da Massimo Limoncelli (fig. 4). Il catalogo puntuale ha

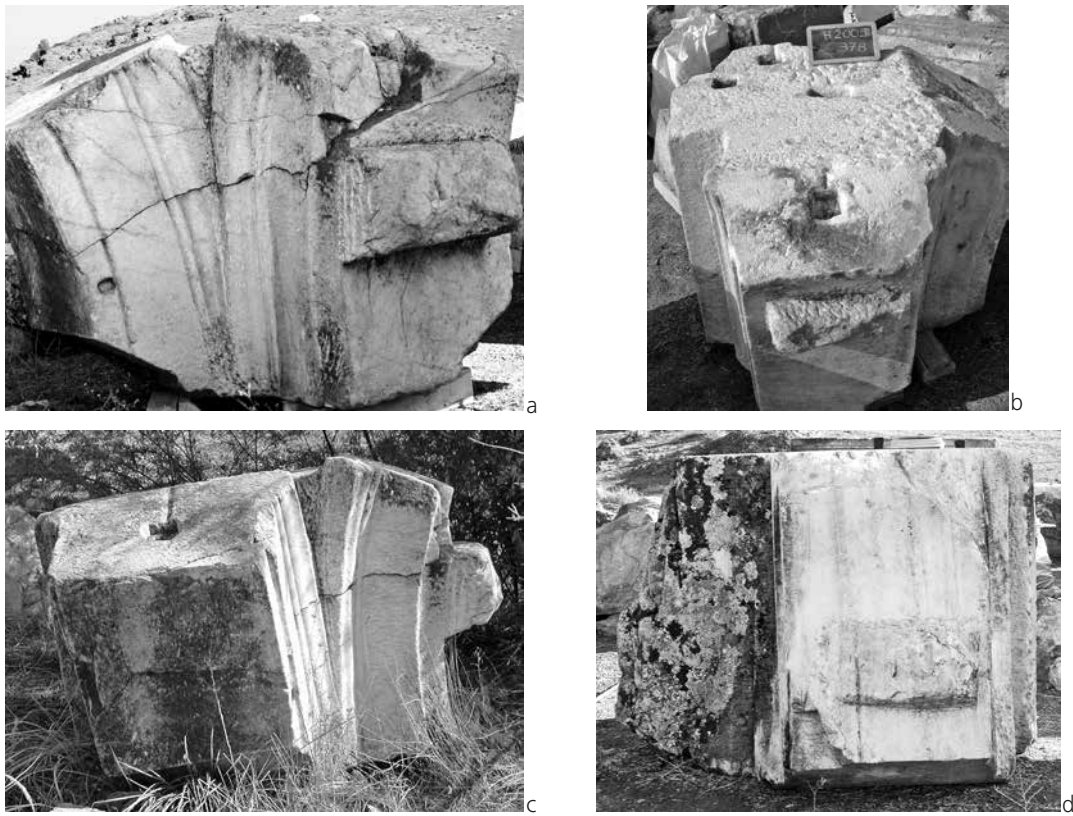
Fig. 13 Tenoni di sollevamento non asportati. a–c = blocchi di pilastro con attacco di archivolto n. 358 (a), 378 (b), M700 (c). Il blocco n. 358 conserva anche i fori per i *ferrei forfices*. – d = blocco di pilastro n. 402, vista del prospetto. In basso a sinistra si nota anche l'incasso per il tassello di riparazione.

tipologia, i blocchi che mostrano l'attacco degli archi in corrispondenza delle lesene lisce – e che costituiscono il secondo elemento dall'alto nella sequenza all'interno dei pilastri degli avancorpi – conservano sul cielo di uno degli archivolti il tenone per il sollevamento, mai asportato in fase di rifinitura finale²⁰ (fig. 13).

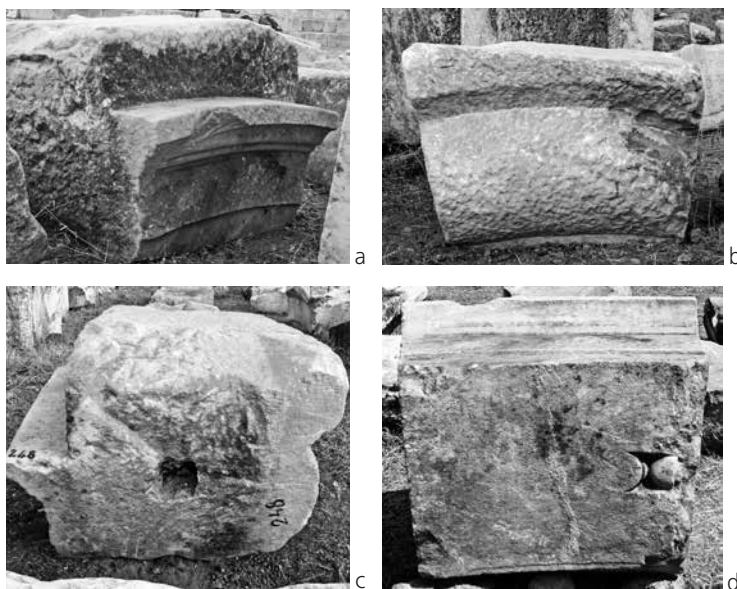
Fig. 15
Archivolto n. 248 del fornice centrale. a = prospetto rivolto verso l'interno. – b = fronte rivolto verso l'esterno. – c = fianco sinistro. – d = cielo che conserva la parte iniziale della decorazione.

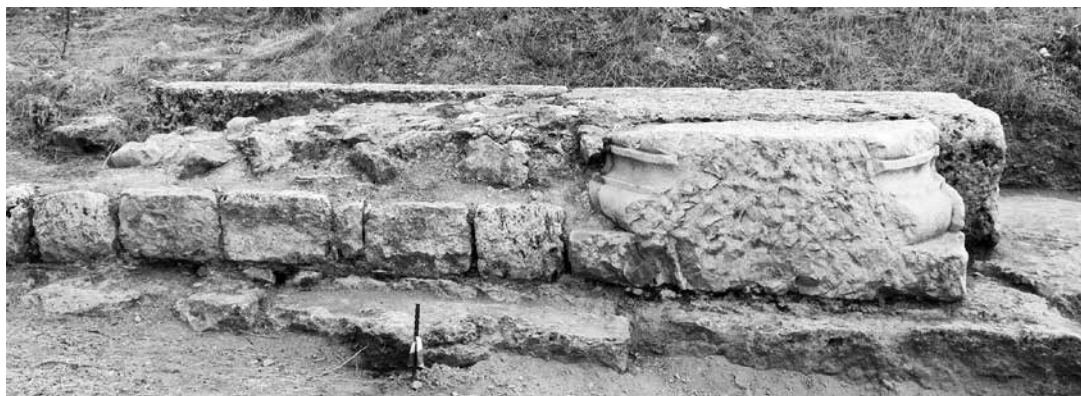
Fig. 25 Il muro di fondo della stoà-basilica: in evidenza il rinforzo del muro e la base resecata
