Priene, Türkei: Erfolgreicher Abschluss der Sicherungs- und Konsolidierungsarbeiten am römischen Thermengebäude

Erfolgreicher Abschluss der Sicherungs- und Konsolidierungsarbeiten am römischen Thermengebäude

Die Arbeiten des Jahres 2015

von Andreas Hoffschmidt (Büro Klessing, Berlin)
und Axel Filges (Goethe-Universität Frankfurt a. M.)

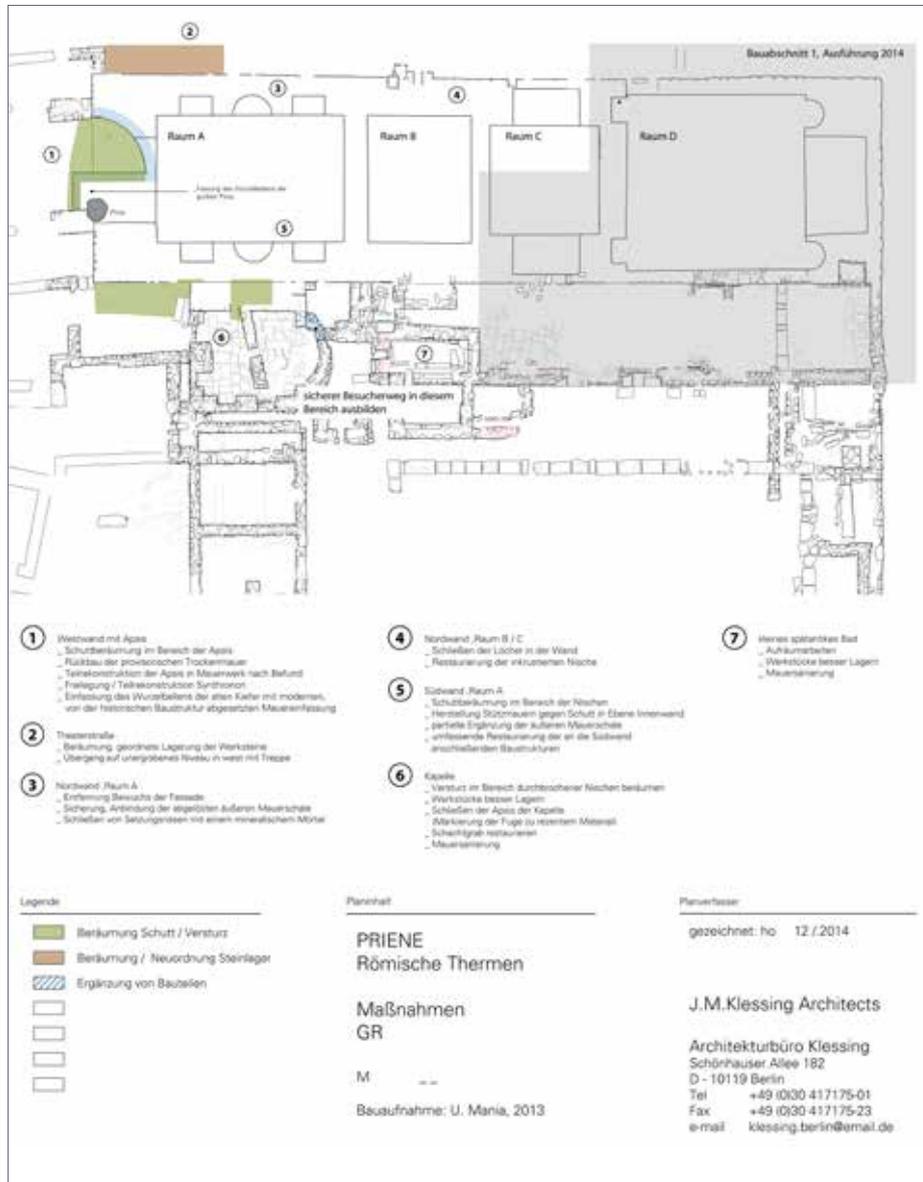
Die durchgeführten Sicherungs- und Konservierungsmaßnahmen konzentrierten sich 2015 planungsgemäß auf den noch nicht bearbeiteten westlichen Teil der Thermenruine (Bauabschnitt 2) und den Anschluss der Kirche in der Westfassade (Abb. 1).
