Didyma, Türkei: Restaurierung und Konsolidierung des Apollontempels

DIDYMA, TÜRKEI

Restaurierung und Konsolidierung des Apollontempels

Die Arbeiten der Jahre 2012 bis 2014

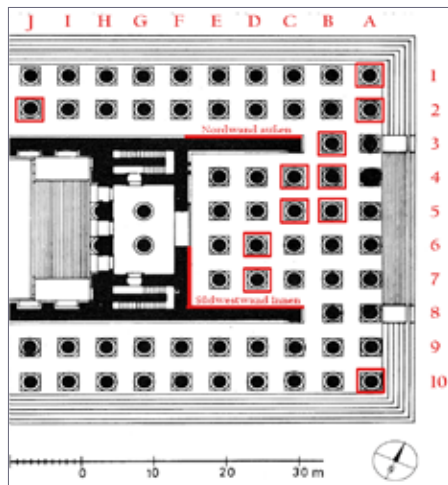
- 1 Grundriss des Apollontempels, Ausschnitt mit den 2012–2014 restaurierten Säulen und Wandabschnitten (rot markiert; Kartierung: E. von Gaisberg, DAI Zentrale; Grundlage: Grundrissrekonstruktion von H. Knackfuß).
- 2 Säule C4 nach der Restaurierung und Vorzustand mit Eisenringen und Zementergänzungen (Foto: Chr. Kronewirth, DAI Zentrale).
- 3 Säule C5: Gelöste Fragmente vor ihrer Anfügung (Foto: Chr. Kronewirth, DAI Zentrale).
- 4 Basis von Säule D4 mit angefügten Fragmenten (Foto: Chr. Kronewirth, DAI Zentrale).

Die an den Säulen C4, B5 und D7 angebrachten alten Eisenringe wurden entfernt und die Säulen dem oben beschriebenen Verfahren gemäß konsolidiert (Abb. 1. 2. 5. 6). In dieser Weise wurden schließlich auch die Säulen A1, A2, A10, B3, B4, C5 und D6 und die Plinthe von Säule J2 restauriert (Abb. 3), während an den Säulen A7, A9, B10, D1, D4, G2 und I2 Risse und Bruchfugen mit Kalkmörtel geschlossen und/oder gefundene anpassende Fragmente wieder angefügt wurden (Abb. 4). Die Sicherungs- und Konsolidierungsarbeiten umfassten daneben auch die West- und Südwand des Zwölfsäulensaals (Abb. 1. 7) sowie die nördliche und südliche Ante. Auch hier wurden ältere und inzwischen gelöste Zementmörtelergänzungen entfernt sowie gelöste
