## Didyma, Türkei. Site Management und Tempelkonsolidierung. Die Arbeiten der Jahre 2017 und 2018

## DIDYMA, TÜRKEI

### Site Management und Tempelkonsolidierung

Die Arbeiten der Jahre 2017 und 2018

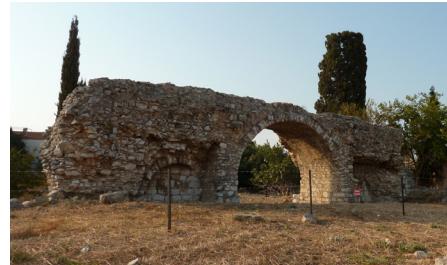
7 „Zone Heilige Straße“, Baureste der römischen Therme 2017 nach Konsolidierungs- und Sicherungsarbeiten. (Foto: H. Bumke)

Thermengebäudes aus dem 2. Jahrhundert n. Chr. in den Besucherrundgang zu integrieren (Abb. 1. 8), wurden an dessen Baubestand Konsolidierungs- und Sicherungsarbeiten durchgeführt (Abb. 7). Überdies musste die von der Heiligen Straße zu den Thermen abzweigende und in römischer Zeit gepflasterte Stichstraße ausgebessert werden, wobei die durch Ausraubung des Pflasters entstandenen Fehlstellen mit Kies aufgeschüttet wurden (Abb. 8. 9). Abschließend wurde am Ende der Stichstraße eine weitere Informationstafel zum Thermengebäude mit Rekonstruktionszeichnungen und Ansichten seiner nicht mehr sichtbaren bzw. in das Museum verbrachten Ausstattung installiert (Abb. 4).

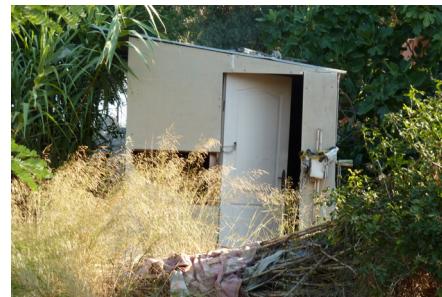
10a „Zone Heilige Straße“, Nördlich an den neuen Eingangsbereich grenzendes Areal vor Abriss der „Blechhütte“. (Foto: E. v. Gaisberg)

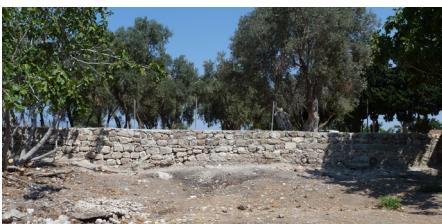
10b „Zone Heilige Straße“, Reinigung des Geländes und Wiederherstellung der Grundstücksgrenzmauer. (Foto: H. Bumke).

Nachdem 2017 die letzte moderne Bebauung auf dem antiken Gelände, die Blechhütte eines zwischenzeitlich verstorbenen Einsiedlers, beseitigt werden durfte (Abb. 10a), konnte auch das sich nördlich an den neuen Eingangsbereich anschließende Areal für eine adäquate Präsentation aufbereitet werden. So wurde das zuvor unzugängliche und vollständig zugewachsene Gebiet, in dem die Baracke stand, gereinigt und die das Grundstück nach Norden begrenzende Mauer wiederaufgerichtet (Abb. 10b). Damit konnte die Neugestaltung der archäologischen Zone für den Besucherverkehr abgeschlossen werden.

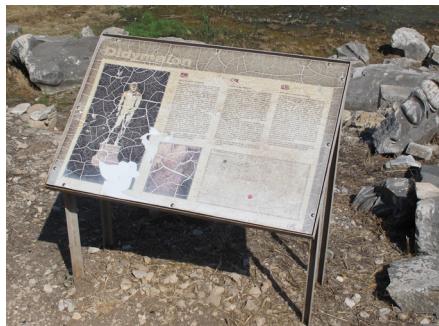
17 Tempelareal, Erneuerung der stark verwitterten Pulttafeln (a) durch vertikale Standtafeln (b).  
(Fotos: H. Bumke)

Um die touristische Erschließung des Tempelareals zu verbessern, wurde 2018 damit begonnen, die kaum noch lesbaren Informationstafeln zu erneuern und hierbei auch inhaltlich zu aktualisieren. Bei den neuen Exemplaren

handelt es sich nicht mehr um vierbeinige Pulttafeln, sondern um zweibeinige senkrechte Standtafeln (120 × 90 cm), denen derselbe Entwurf zugrunde liegt wie den bereits an der Heiligen Straße aufgestellten Informationstafeln (Abb. 17a. b).

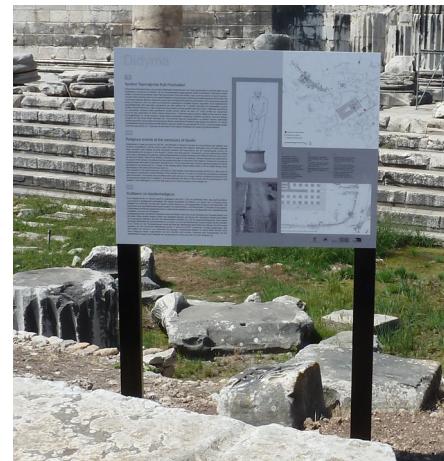
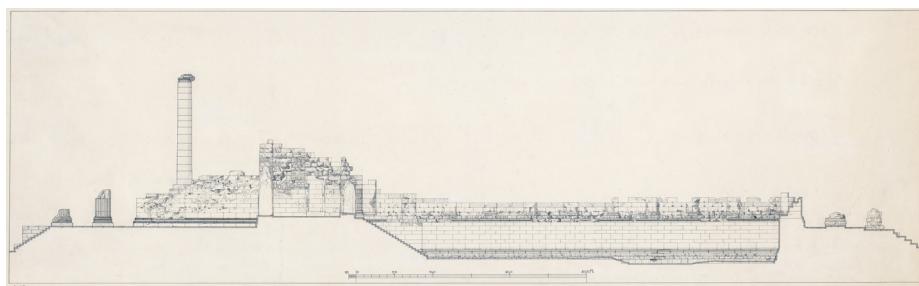
dass im Bereich des Adytons offensichtlich nur der seinerzeit freigelegte, *in situ* vorhandene antike Baubestand zeichnerisch dokumentiert wurde (Abb. 18). Lediglich die zur Standsicherheit der stark geschwächten Mauerwerksbereiche im Umfeld des Zweisäulensaals notwendigen Untermauerungen, Ausmauerungen und Mörtelanböschungen, die unmittelbar im Zuge der Freilegung eingebracht wurden, sind ebenfalls dargestellt worden. Anhand von historischen Fotos, Bauaufnahmen und Baubeschreibungen sowie der von Knackfuß verfassten Grabungstagebücher lässt sich nun im Vergleich mit den Beobachtungen vor Ort steingenau rekonstruieren, dass mit der Freilegung des Adytons auch ein sukzessiver Wiederaufbau der bei einem Erdbeben Ende des 15. Jahrhunderts weitgehend eingestürzten Wände einherging, wofür die im Versturz nächstgelegenen Werksteine unmittelbar Verwendung fanden (Abb. 19). Bis zu fünf Steinlagen wurden auf diese Weise ergänzt, so dass die Adytonwände im heutigen Zustand eine Höhe von 5,50 m (ab Oberkante des Stylobats) bzw. 9,90 m (ab Oberkante des Bodenniveaus, Adyton) erreichen (Abb. 20) und, wie es Th. Wiegand formuliert hat, mit dem „... teilweise[n] Wiederaufbau der Ruine [...] vor allem die Umfassungsmauern des Adytons von innen gesehen bis zu etwa einem Drittel ihrer ursprünglichen Höhe ...“ wieder hergestellt wurden (Knackfuß 1941, 7). Überliefert ist außerdem die Vorgehensweise der Ausgräber, aus der deutlich wird, dass die für die Wiederverwendung aus dem Versturz geborgenen und mehr oder weniger beschädigten Werksteine nicht ihrem ursprünglichen Platz im Mauerverband zugeordnet werden konnten (Knackfuß 1941, 28). Zwar wurde bei dem Wiederaufsetzen der Werksteine dem antiken Baubestand entsprechend auf den regelmäßigen Wechsel von Läufer- und Binderschichten bei der äußeren und inneren Wandschale und damit auf eine Verzahnung im Mauerwerksverband geachtet, aber im Unterschied zur antiken Bauweise auf eine Sicherung der Steine untereinander durch Dübel oder Klammer verzichtet.

18 Apollontempel, Schnittansicht Blick nach Süden mit dem Baubestand *in situ* vor dem partiellen Wiederaufbau der Adytonwände.  
(Schwarze Feder auf Karton: O. Ziegelaus, SMBPK Antikenslg., Archiv, Didyma Z 149)

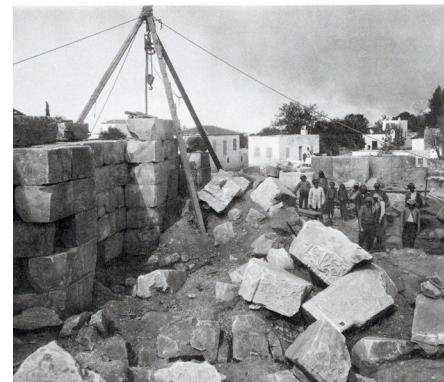
19 Apollontempel, Adyton-Westwand, Blick von Süden, Wiederaufsetzen von Werksteinen aus dem Versturz.  
(Foto: H. Knackfuß, Reproduktion aus Knackfuß 1941, Taf. 51 F 87)

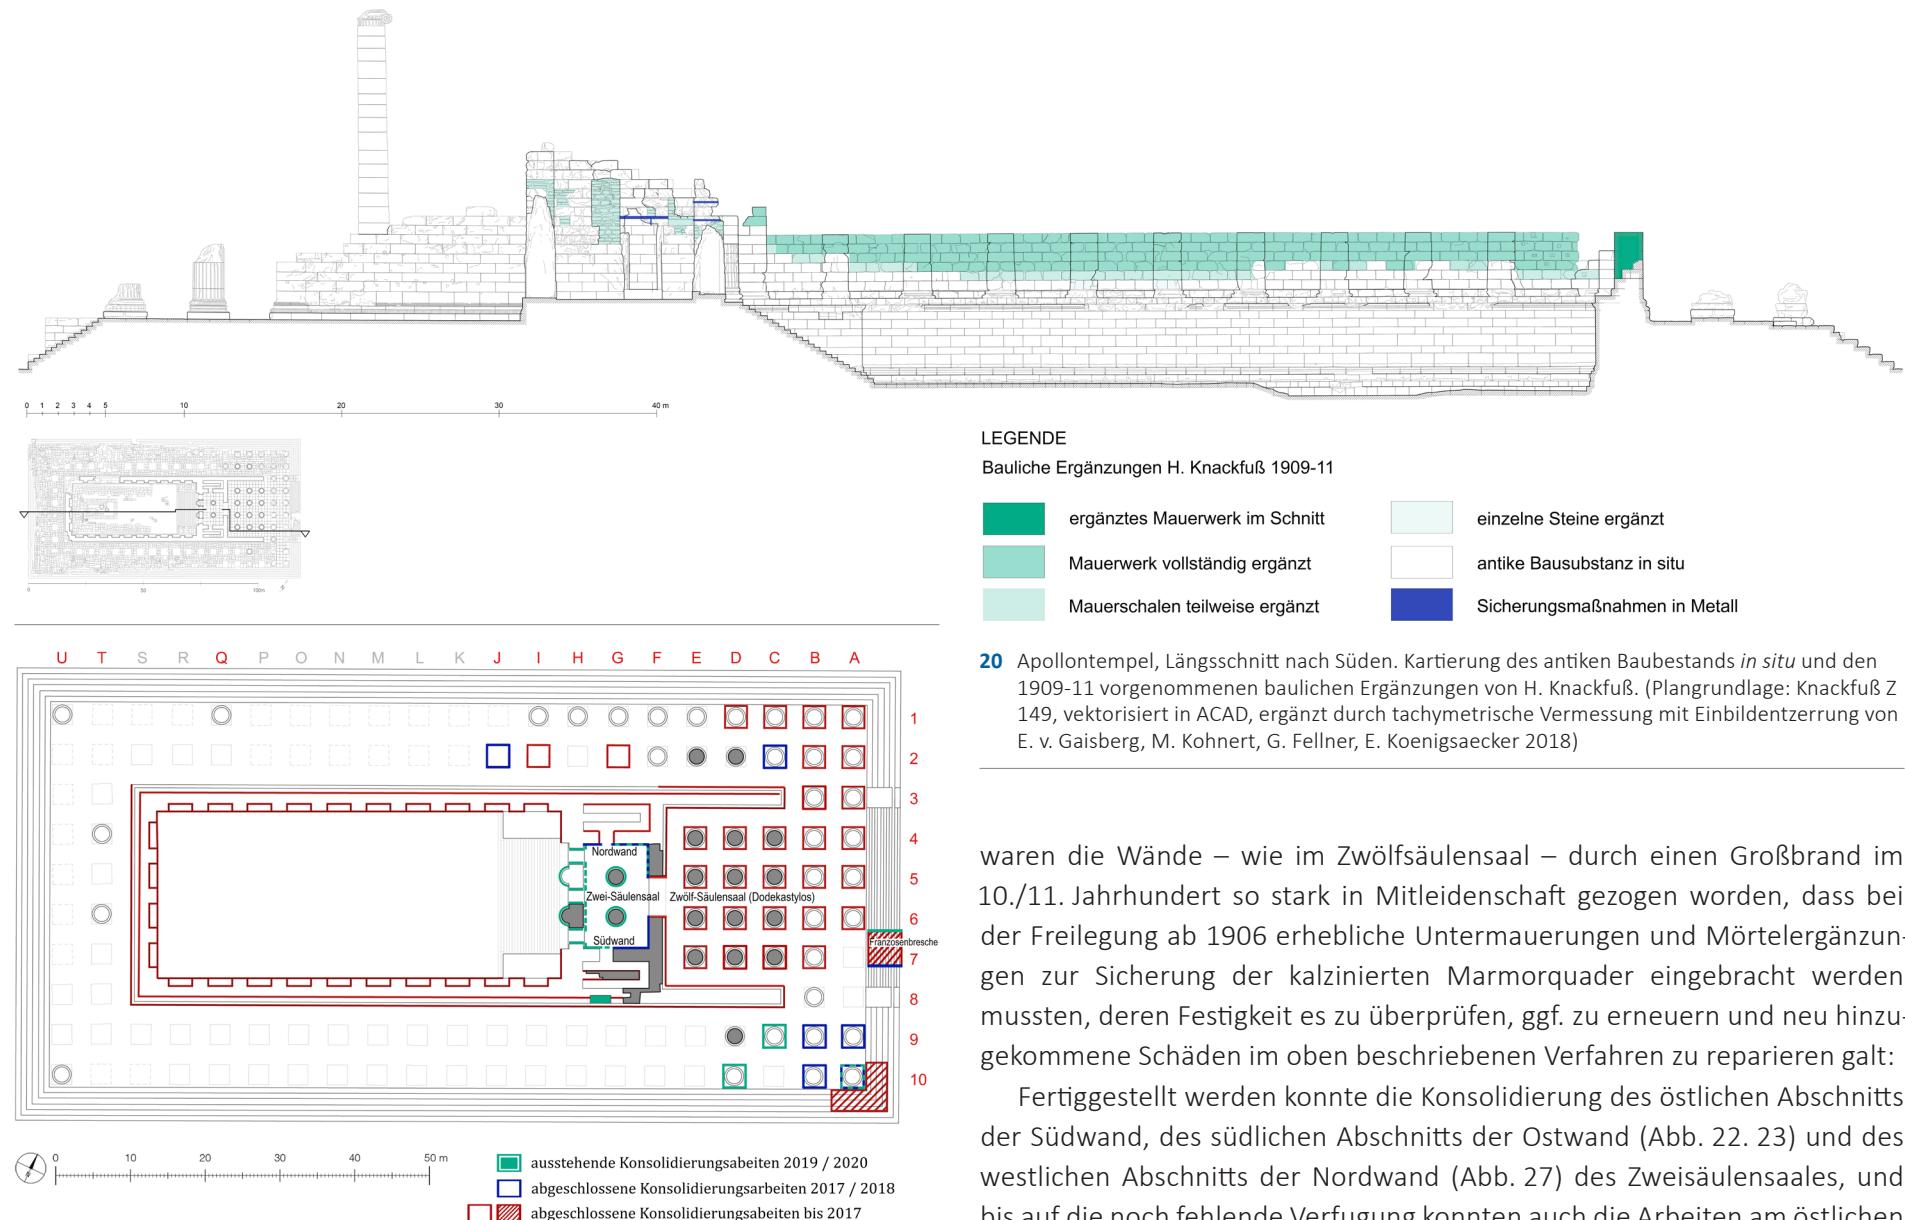
21 Apollontempel, Grundriss mit Kartierung der abgeschlossenen und noch ausstehenden Konsolidierungsarbeiten. (Grundriss: O. Zenker nach H. Knackfuß, Kartierung: Elgin v. Gaisberg)

waren die Wände – wie im Zwölfssäulensaal – durch einen Großbrand im 10./11. Jahrhundert so stark in Mitleidenschaft gezogen worden, dass bei der Freilegung ab 1906 erhebliche Untermauerungen und Mörtelergänzungen zur Sicherung der kalzinierten Marmorquader eingebracht werden mussten, deren Festigkeit es zu überprüfen, ggf. zu erneuern und neu hinzugekommene Schäden im oben beschriebenen Verfahren zu reparieren galt:

Fertiggestellt werden konnte die Konsolidierung des östlichen Abschnitts der Südwand, des südlichen Abschnitts der Ostwand (Abb. 22, 23) und des westlichen Abschnitts der Nordwand (Abb. 27) des Zweisäulensaals, und bis auf die noch fehlende Verfugung konnten auch die Arbeiten am östlichen Abschnitt der Nordwand (Abb. 24–26) und nördlichen Abschnitt der Ostwand abgeschlossen werden (Abb. 21).

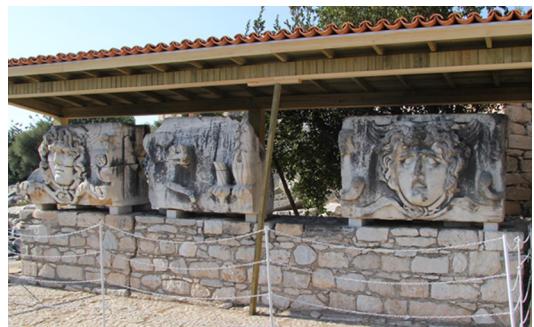
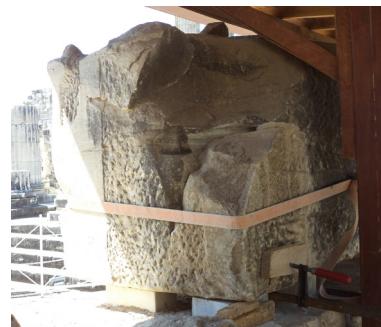
27 Tempelareal, Ostterrasse, Bestandteile des Medusafrieses (links) und die Rückseite des mittleren Blockes mit identifiziertem und angepasstem Fragment während der Wiederanfügung (rechts). (Fotos: H. Bumke, Ch. Kronewirth)
