Die Ergebnisse archäologischer Sondagegrabungen auf geomagnetisch prospektierten Flächen nördlich und südlich des Palastes Felix Romuliana

in: Bülow, Gerda von – Petković, Sofija (Hrsg.), Gamzigrad-Studien I. Ergebnisse der deutsch-serbischen Forschungen im Umfeld des Palastes Romuliana, 83–116.

GAMZIGRAD-STUDIEN I
ERGEBNISSE DER DEUTSCH-SERBISCHEN
FORSCHUNGEN IM UMFELD DES
PALASTES ROMULIANA

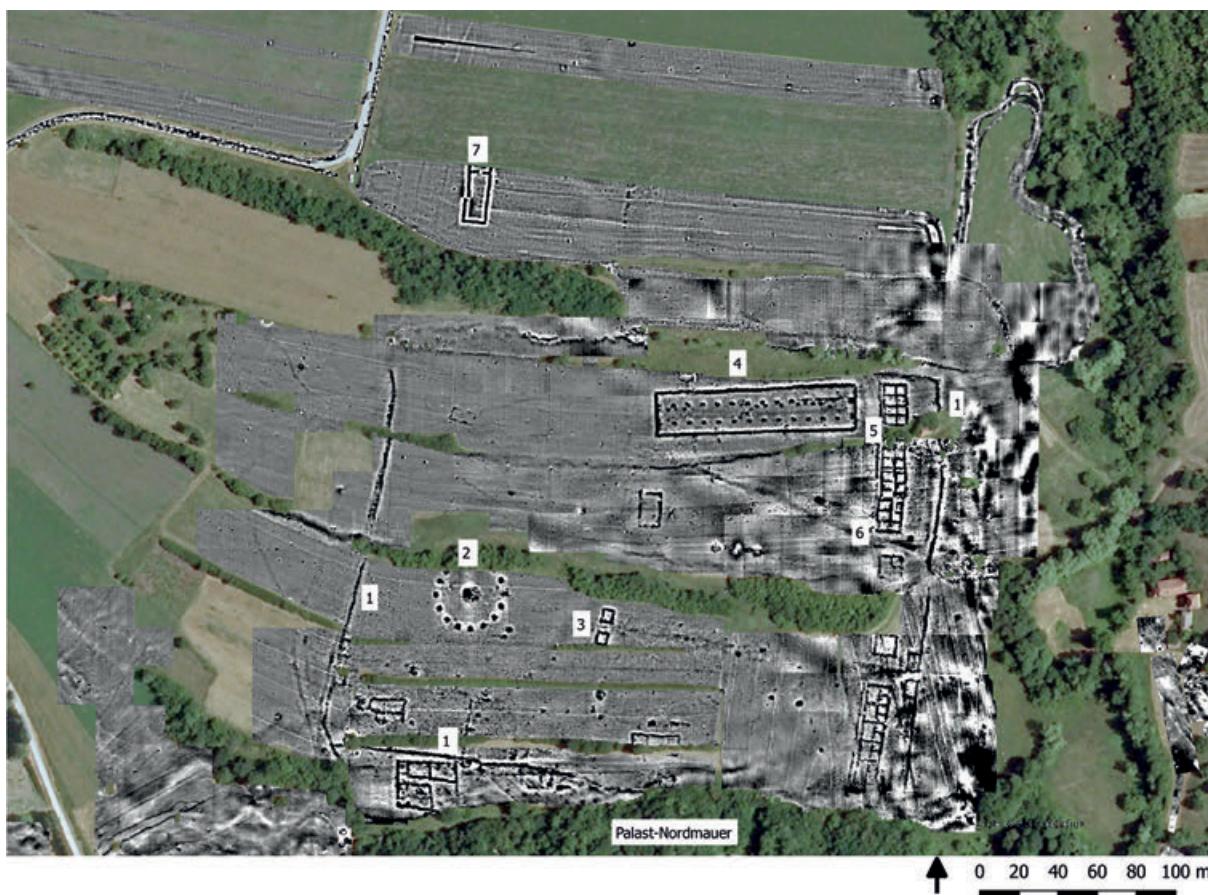
Abb. 1a. Gamzigrad. Gesamtplan der nördlich vom Palast geomagnetisch detektierten Baustrukturen. Kartierung der Messflächen.

Eine weitere markante Baustuktur wurde nahe der Nordostecke der Nordfläche geomagnetisch detektiert. Dabei handelt es sich um ein 106 m langes und 22 m breites Gebäude (s. Abb. 1a, 4), dessen Ausrichtung gleichermaßen schräg zur nördlichen und östlichen Umfassungsmauer wie auch zur Achse zwischen dem Kreismonument und dem Osttor verläuft. Durch zwei Reihen zu je zwölf Einzelfundamenten, die an den Schmalseiten des Gebäudes von pilasterartigen Strukturen aufgenommen werden, ist der Innenraum in drei Längsschiffe unterteilt, wobei das mittlere etwas breiter ist als die seitlichen. Das geomagnetische Messbild zeigte darüber hinaus in der Osthälfte

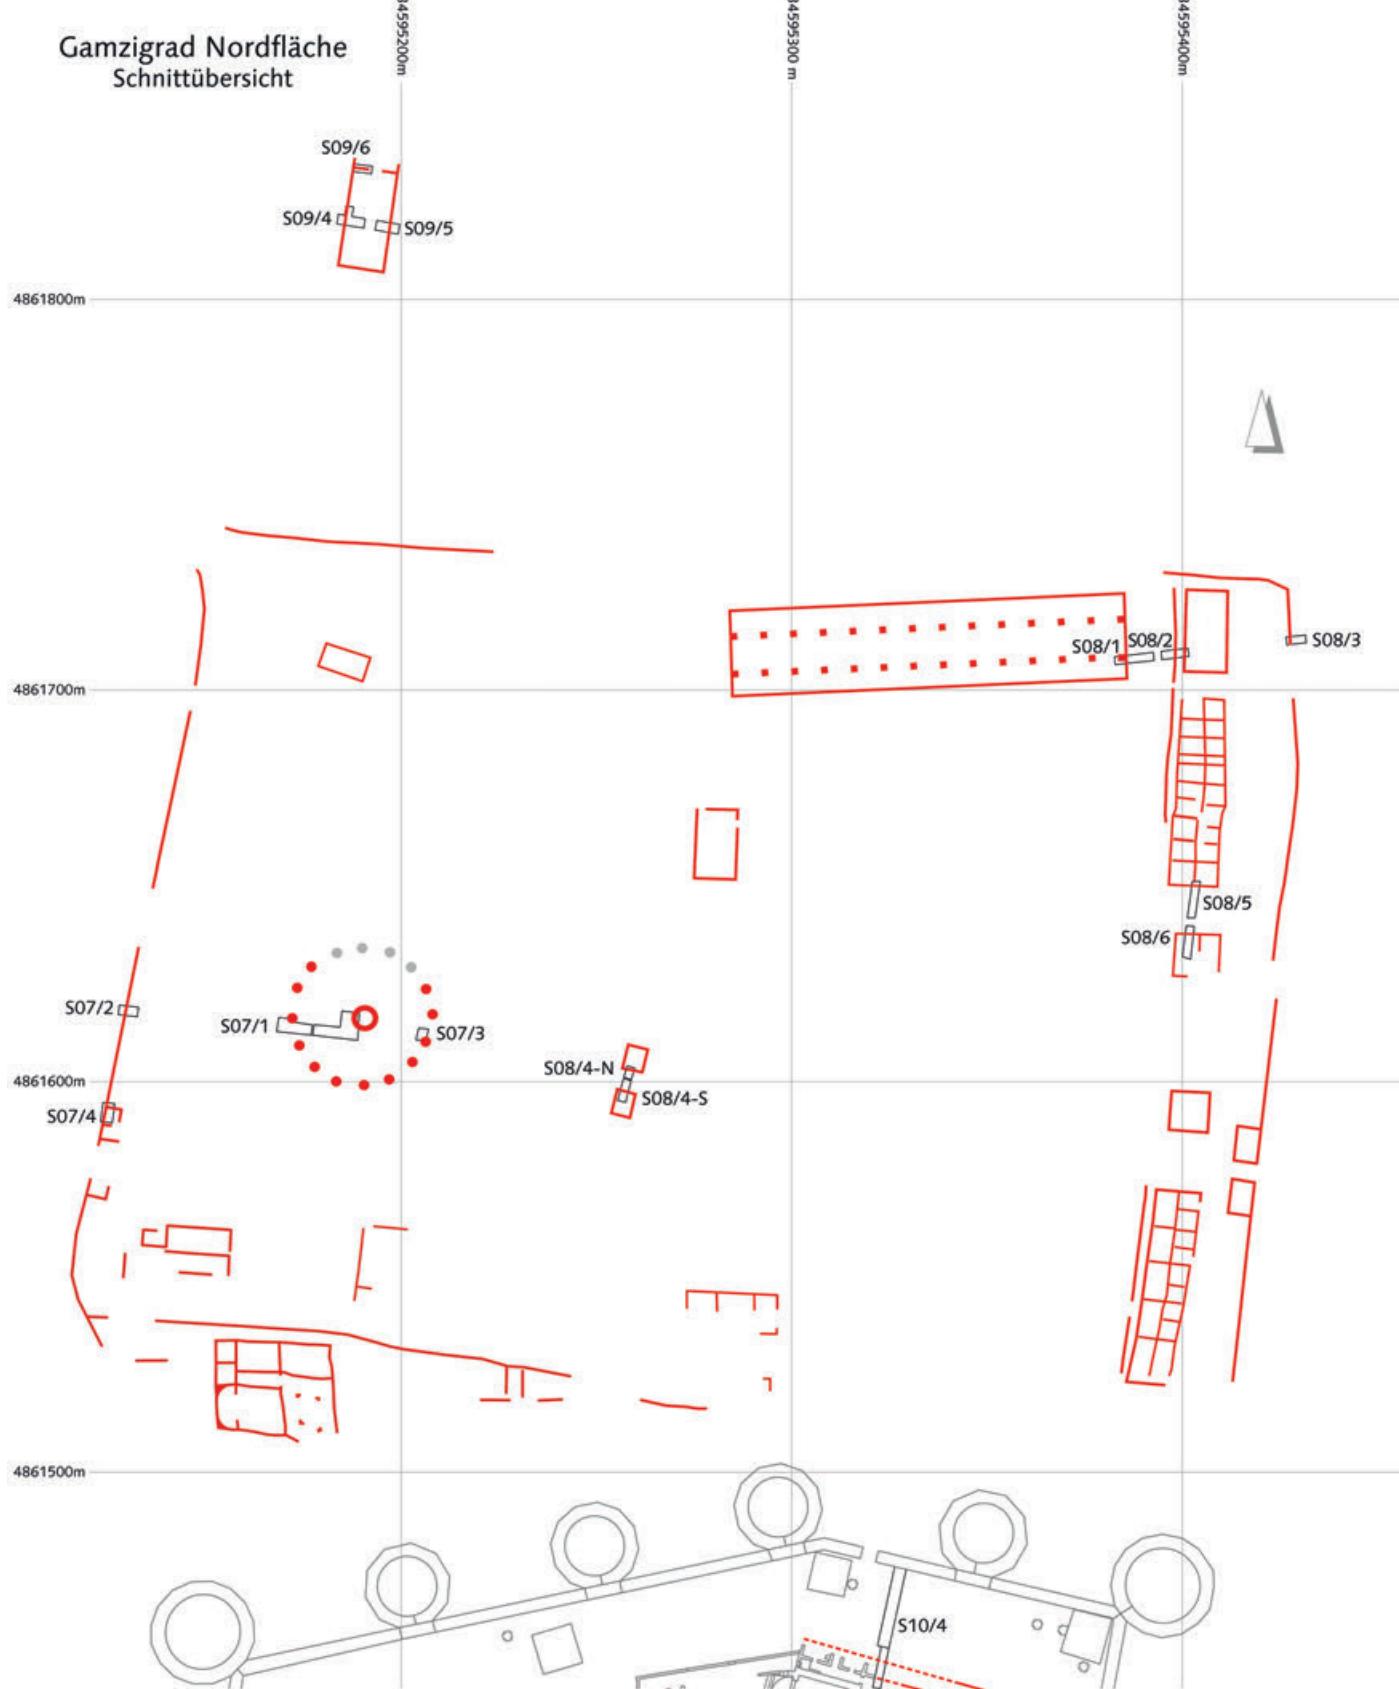
Abb. 1b. Gamzigrad. Gesamtplan der nördlich vom Palast geomagnetisch detektierten Baustrukturen, graphische Umzeichnung (rot) und Lage der Sondageschnitte.

Die Schnitte S07/02 und S07/04 liegen über der Westmauer (*Abb. 1b*)⁴. In S07/02 trat die Oberkante der Mauer bereits unmittelbar unter der Humusschicht zu Tage (*Abb. 2*). Sie ist 80–90 cm breit und zwischen 25 cm (an der Westfassade) und 50 cm (an der Ostseite) hoch erhalten, was durch die Neigung der Mauer nach Osten, d. h. hangabwärts verursacht wird. Sie besteht aus unregelmäßigen Bruchsteinen, deren oberste erhaltene Lage in Kalkmörtel verlegt ist und auf einer Mörtelschüttung aufliegt, während darunter lehmige Erde als Bindemittel verwendet wurde (*Abb. 3*). Ein an die Mauer anschließendes Laufniveau konnte nicht festgestellt werden. Vielmehr zeichnet sich in den Profilen unten eine schwarzgrau-tonige, fast fundfreie Schicht ab, deren unebene Oberfläche etwa in

In dem nahe der Nordostecke der Nordfläche angelegten Schnitt S08/03 konnte ein etwa 2 m langer Abschnitt der östlichen Umfassungsmauer (s. Abb. 1b) freigelegt werden (Abb. 7). Diese ist hier zwischen 0,80 und 1,20 m hoch erhalten. Das 40–60 cm tiefe Fundament besteht aus unregelmäßigen Bruchsteinen in massiver Mörtelschüttung (Abb. 8). Vom aufgehenden Mauerwerk ist an der östlichen Außenseite eine Lage größerer, geglätteter Blendsteine in Mörtelbindung erhalten, während die innere Fassade aus

Zur Untersuchung der Ostmauer und des südlichen Pilasters wurde der Sondageschnitt S08/01 angelegt (s. Abb. 1b). Er maß in West-Ost-Richtung 10 m, war 2 m breit und ermöglichte damit auch die Untersuchung des östlich anschließenden Außenniveaus³². Unmittelbar unter dem Pflughorizont zeigten sich die erhaltenen Reste sowohl der Gebäudemauer wie auch des Wandpfeilers. Der Pfeiler war ursprünglich an die bestehende Mauer ange setzt und mit dieser durch eine Mörtelschicht verbunden worden. Aber sowohl die Mauer wie auch der Pfeiler sind aus der ehemals aufrechten Position schräg nach außen, d. h. hangabwärts verkippt, so dass sie heute durch einen etwa 10 cm breiten Spalt voneinander getrennt sind (Abb. 22). Die Gebäudemauer ist insgesamt etwa 1,20 m hoch erhalten, davon bis zu 45 cm aufgehendes Mauer werk (Abb. 23). Dieses besteht aus einem Kern aus kleinen Bruchsteinen in Mörtel und weist an den Außenseiten teil bearbeitete und sorgfältig verlegte Bruchsteine auf. Das Fundament aus teils größeren und teils kleinen Bruchsteinen in massiver Mörtelbettung ist durch eine leicht vor springende Mörtelschicht abgesetzt.

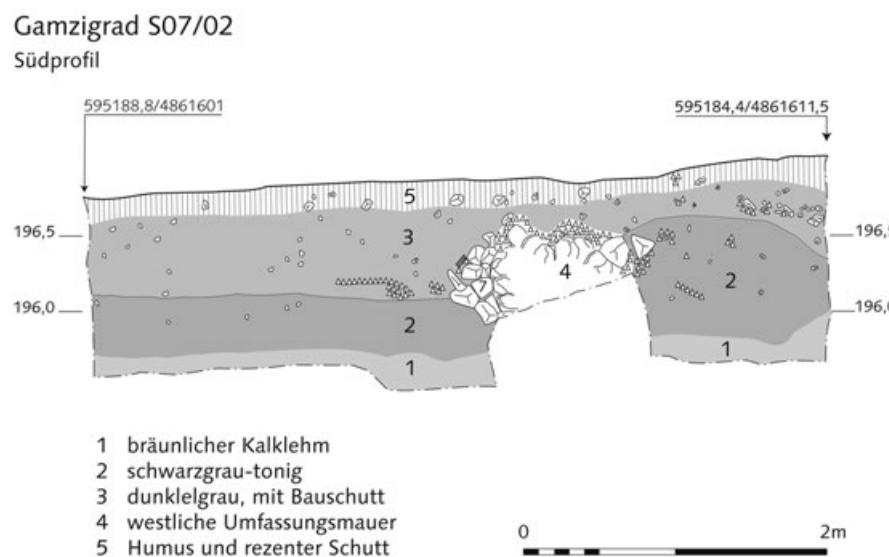
Abb. 2. Gamzigrad-Nordfläche. S07/02. Südprofil mit der westlichen Umfassungsmauer.

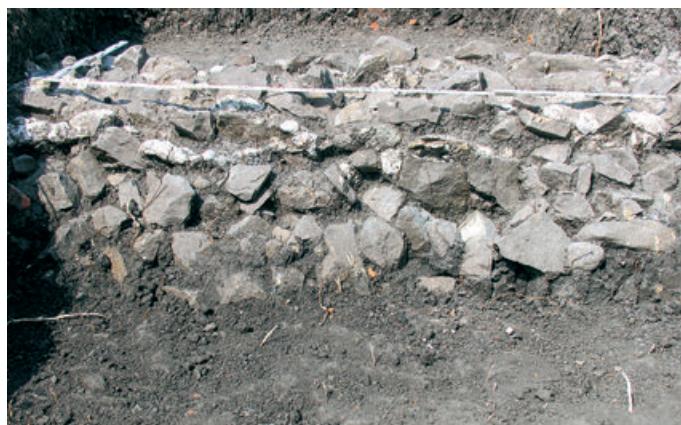
Abb. 3. Gamzigrad-Nordfläche. S07/02. Die westliche Umfassungsmauer, Maueransicht von Ost.

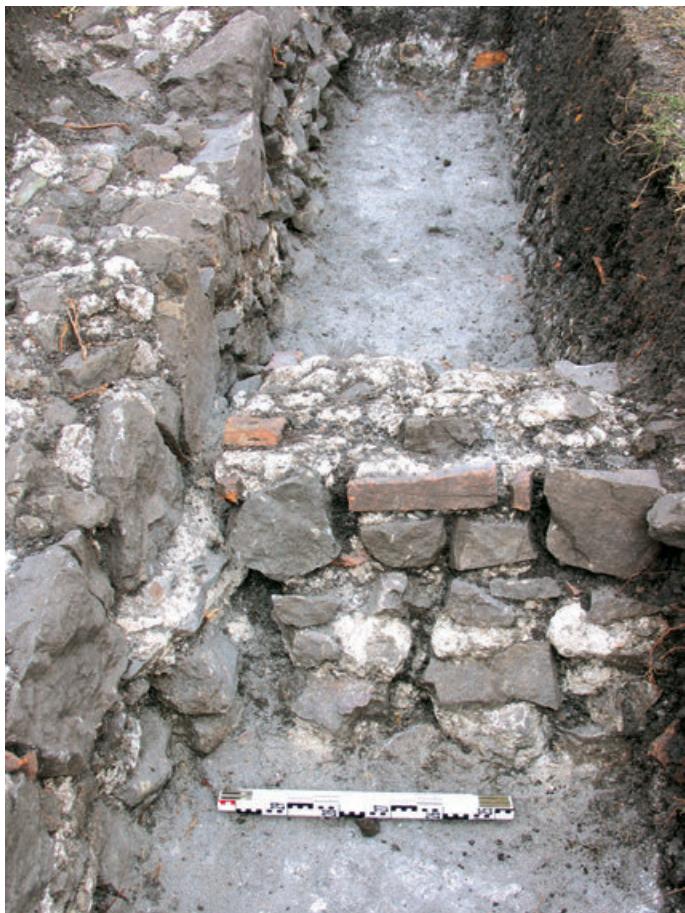
Abb. 4. Gamzigrad-Nordfläche. S07/04. Die westliche Umfassungsmauer mit nachträglich angesetzter Gebäudemauer. Blick von Süd.

Der Schnitt S07/04 liegt südlich von S07/02 und wurde an der Stelle angelegt, wo im geomagnetischen Messbild eine Raumstruktur zu erkennen ist, die jedoch durch den Anfang des kleineren Gully gestört wird. Bei der archäologischen Untersuchung stellte sich hier der Erhaltungszustand der westlichen Umfassungsmauer besser dar als in S07/02. Den oberen Mauerabschluss bildet eine Lage größerer Bruchsteine in Mörtelbindung, die zumindest an der Innenseite relativ sorgfältig geglättet sind (*Abb. 4*). Darunter besteht die Mauer aus kleineren unregelmäßigen Bruchsteinen in Lehmbindung und schließt mit einer um etwa 3–5 cm bankettartig vorspringenden Mörtelschicht nach oben ab. Die erhaltene Oberkante der nach Osten ab-

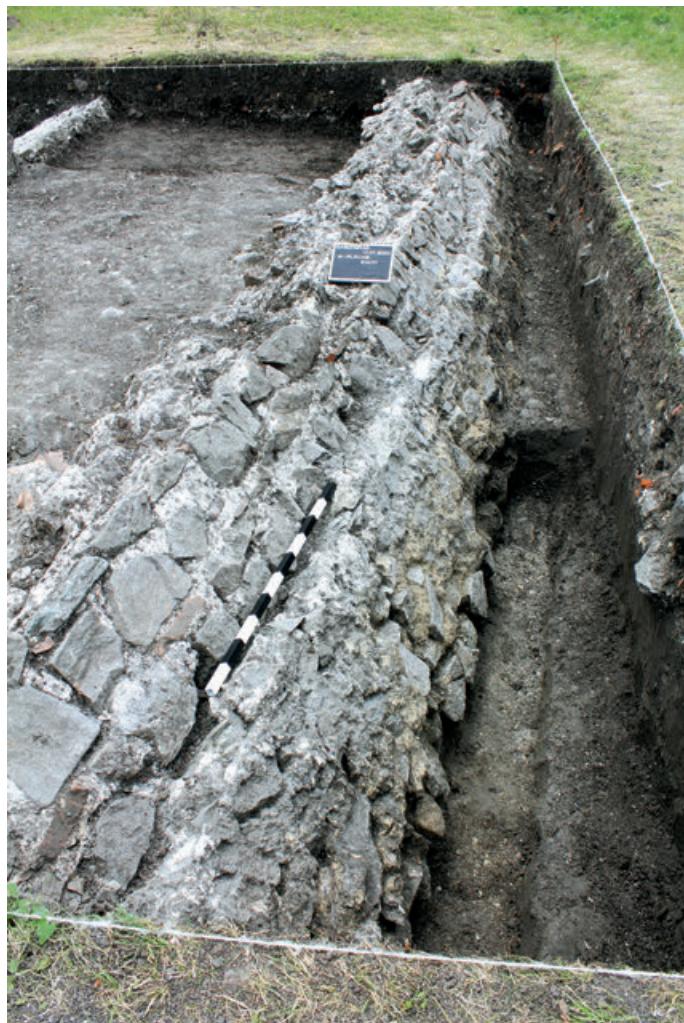
Abb. 6. Gamzigrad-Nordfläche. S10/01. Die stark verkippte südliche Umfassungsmauer. Blick von Osten.

Die Südmauer der Nordfläche ist in dem freigelegten Abschnitt sehr stark nach Süden geneigt, d. h. hin zu dem Geländeeinschnitt zwischen dem Palast und der Villa (Abb. 6). Sie ist ca. 1,40 m hoch erhalten und lässt eine deutliche Trennung zwischen Fundament und aufgehendem Mauerwerk erkennen. Das ungefähr 80 cm tiefe Fundament besteht aus einer massiven Mörtelschüttung,

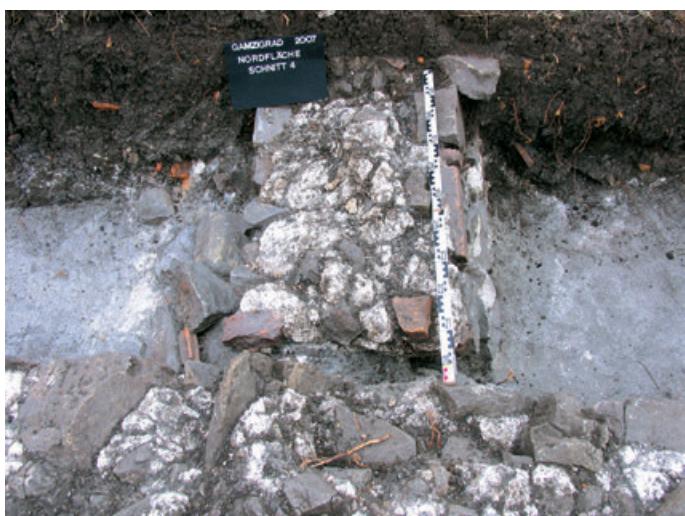
Abb. 5. Gamzigrad-Nordfläche. S07/04. An die westliche Umfassungsmauer angesetzte Hausmauer. Blick von West.

gehenden Quermauer liegt mit diesem Mauerabsatz etwa auf einem Niveau, und die Lage von Blendsteinen auf der Umfassungsmauer zieht über sie hinweg, ohne dass Spuren eines Maueransatzes erkennbar sind. Sie stößt mit einer teils mit Lehm teils mit Mörtel verfüllten Fuge an den unteren Abschnitt der Umfassungsmauer an, ist also nachträglich angebaut worden (Abb. 5). Die Ausführung erfolgte in gleicher Bautechnik aus Bruchsteinen in Mörtelbindung, wobei in der obersten erhaltenen Steinlage außer größeren und teilbearbeiteten Steinen auch einzelne Ziegelfragmente verbaut worden sind. Südlich der Quermauer zeichnet sich eine Schuttschicht aus Bruchsteinen, Mörtel, Dach- und Wandziegeln ab, während sich nördlich der Quermauer eine Schicht von Bauschutt aus Mörtel,

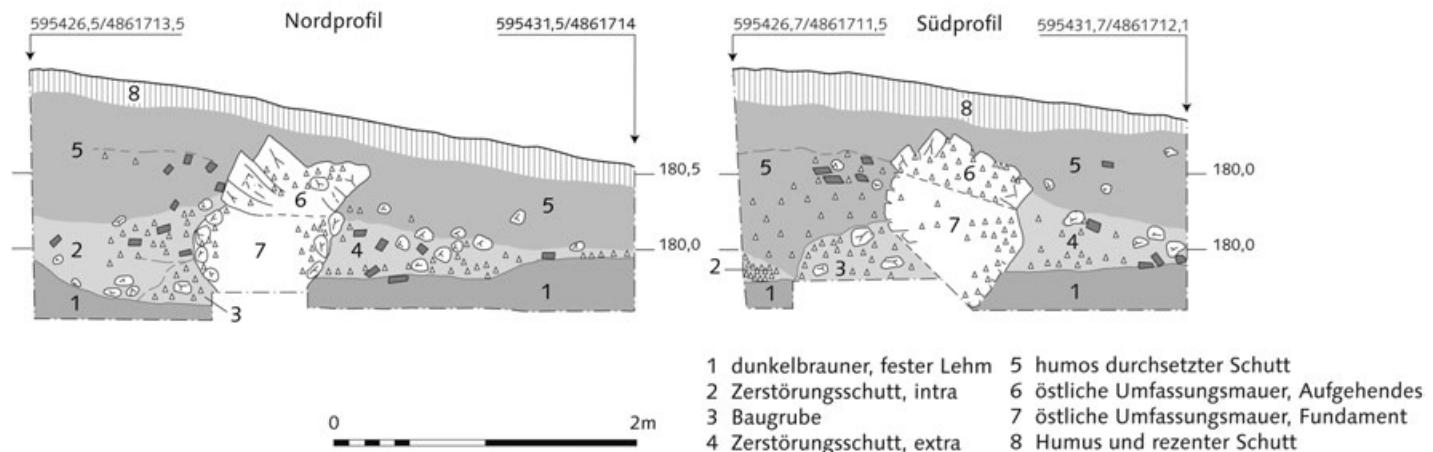
Gamzigrad S08/03

Abb. 7. Gamzigrad-Nordfläche. S08/03. Profile der östlichen Umfassungsmauer.

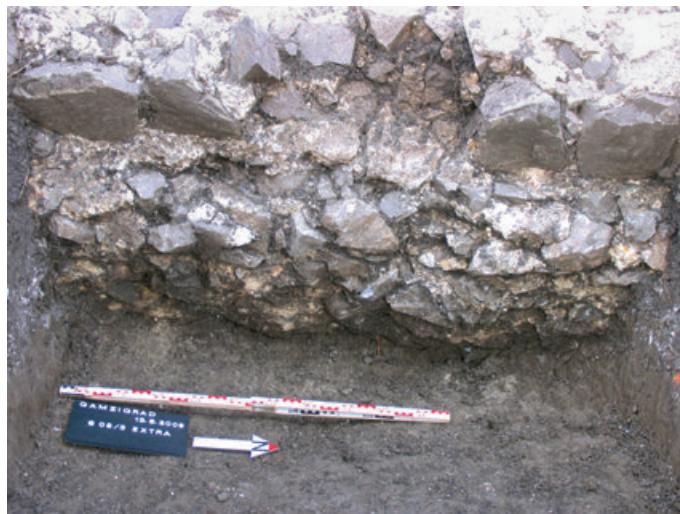
Abb. 8. Gamzigrad-Nordfläche. S08/03. Außenfassade und Fundament der östlichen Umfassungsmauer.

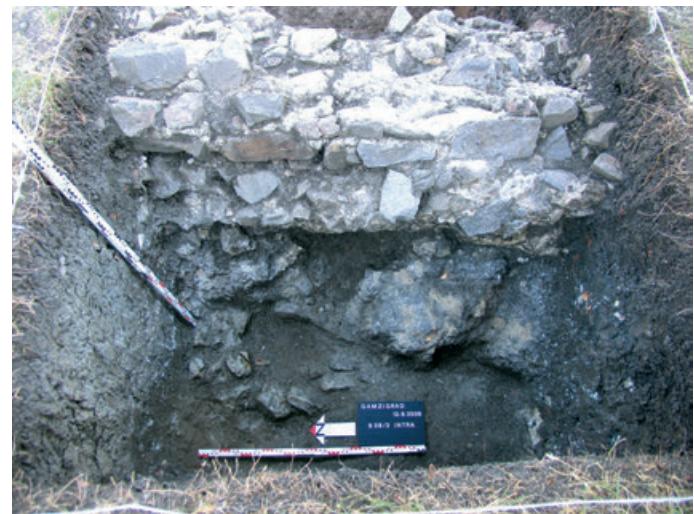
Abb. 9. Gamzigrad-Nordfläche. S08/03. Innere Fassade und Fundamentgrube der östlichen Umfassungsmauer.

kleineren, sorgfältig verlegten Bruchsteinen gebildet ist. Als Fundamentierung diente hier nur eine Verfüllung der Baugrube mit Lehm und einigen Steinen (Abb. 9). Auch dieses Mauerstück ist nach Osten, zum Bachthal hin verkippt, so dass die Mauerbreite nur ungefähr mit 80–85 m zu ermitteln ist.

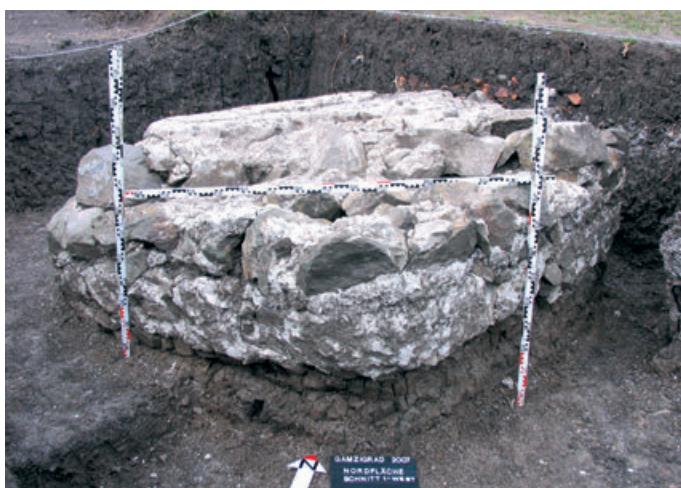
Abb. 10. Gamzigrad-Nordfläche. S07/01. Rundmonument. Verkipptes Stützenfundament westlich der Zentralstruktur.

auftritt, so dass es sich bei den erhaltenen Teilen offenbar nur um Fundamente handelt. Und diese sind unter der jeweiligen Mörtelabgleichschicht unterschiedlich gebaut: Während das westliche Fundament aus großen Bruchsteinen und Mörtel gefügt ist (Abb. 10), setzt sich das östliche aus wesentlich kleineren Bruchsteinen zusammen (Abb. 11). Entlang seiner Westseite verläuft ein aus Bruchsteinen und Ziegelfragmenten in Mörtelbindung bestehender, etwa 40 cm breiter und 30 cm tiefer Kanal, der nach Nordosten umbiegt und sich in einer mörtelreichen humosen Schuttschicht verliert⁹.

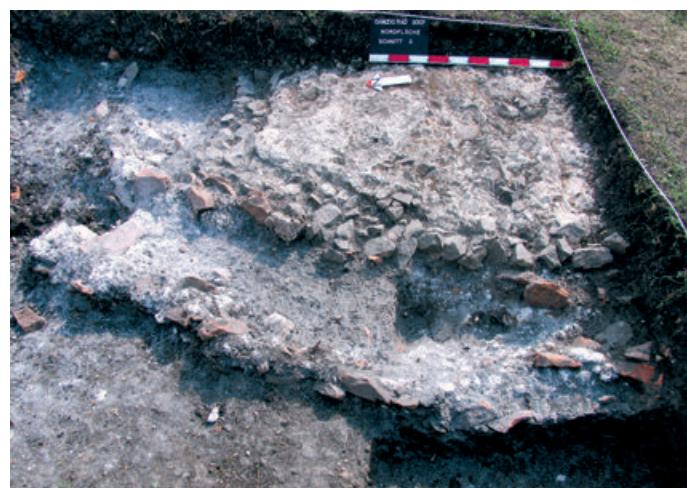
Abb. 11. Gamzigrad-Nordfläche. S07/02. Rundmonument. Stützenfundament östlich der Zentralstruktur mit anliegendem Kanal.

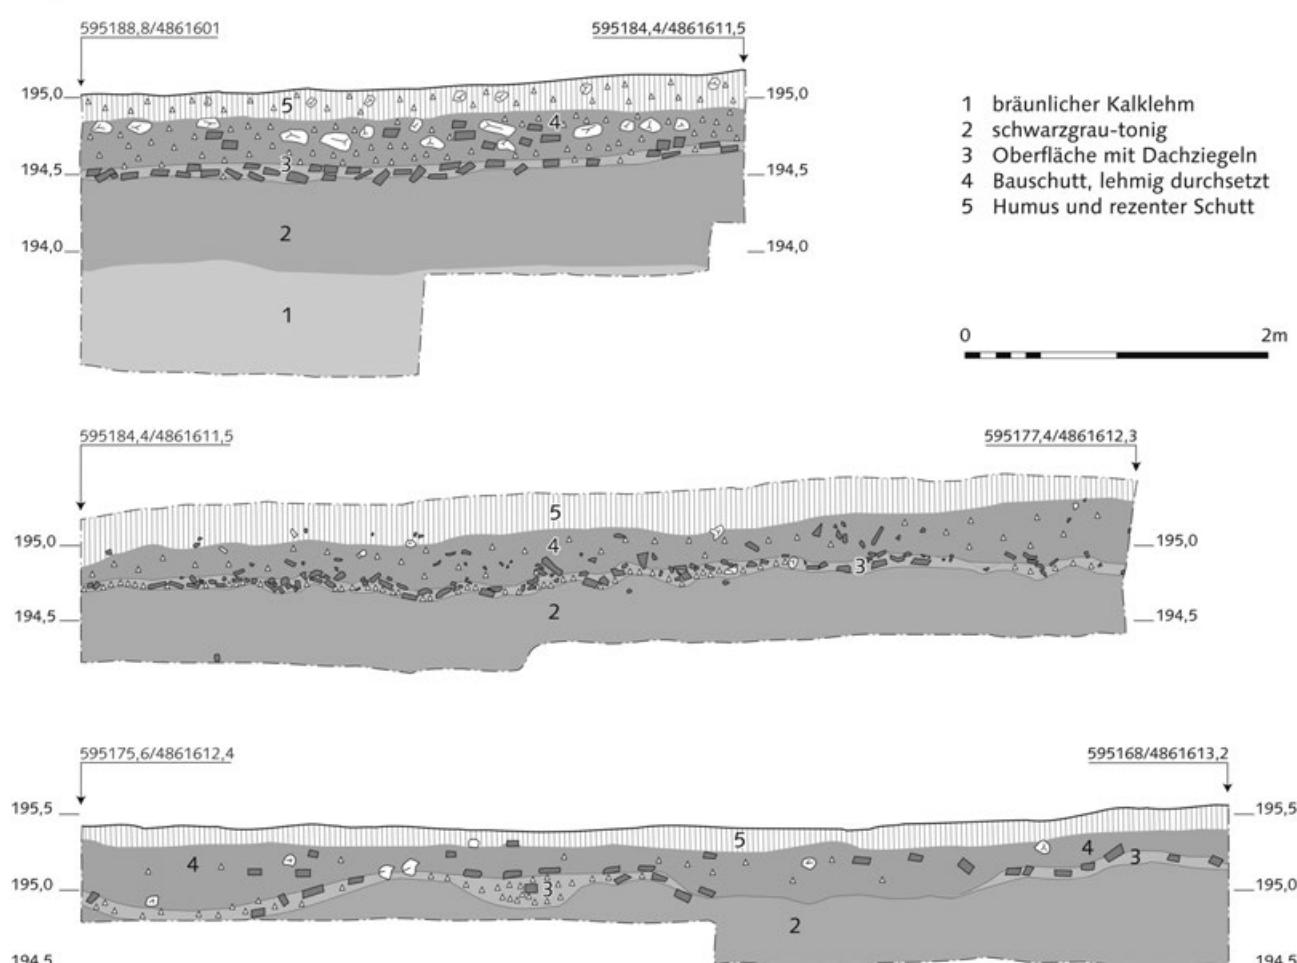
Gamzigrad S07/01

Abb. 12. Gamzigrad-Nordfläche. S07/01. Rundmonument. Südprofil zwischen der Zentralstruktur und dem westlichen Stützenkranz in drei Abschnitten.

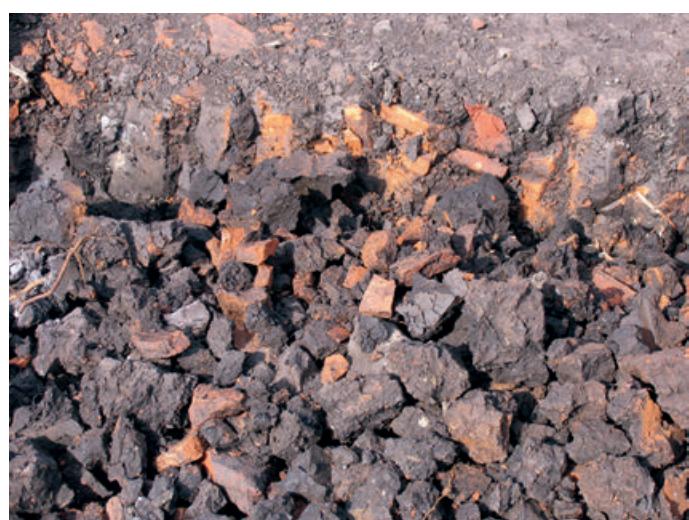
Abb. 13. Gamzigrad-Nordfläche. S07/01. Rundmonument. Kleinteilige, abgerollte Dachziegelfragmente, vermischt mit schwarzgrau-tonigen Erdklumpen in dem westlichen Umgang.

Der lichte Abstand zwischen dem Kreis und dem Fundament der Zentralstruktur betrug zwischen 13 und 15 m. In dem die beiden Strukturen verbindenden Profil ist kein Fußbodenniveau auszumachen, sondern nur eine unbefestigte, unebene Oberfläche einer schwarzgrau-tonigen Schicht, über der eine Schicht Bauschutt abgelagert ist (Abb. 12,3). Der untere Abschluss dieser Schuttschicht besteht durchgängig aus einem Band von kleinteilig fragmentierten Dachziegeln mit auffällig abgerollten und verschliffenen Bruchkanten, durchsetzt mit schwarzgrau-toniger Erde (Abb. 13).

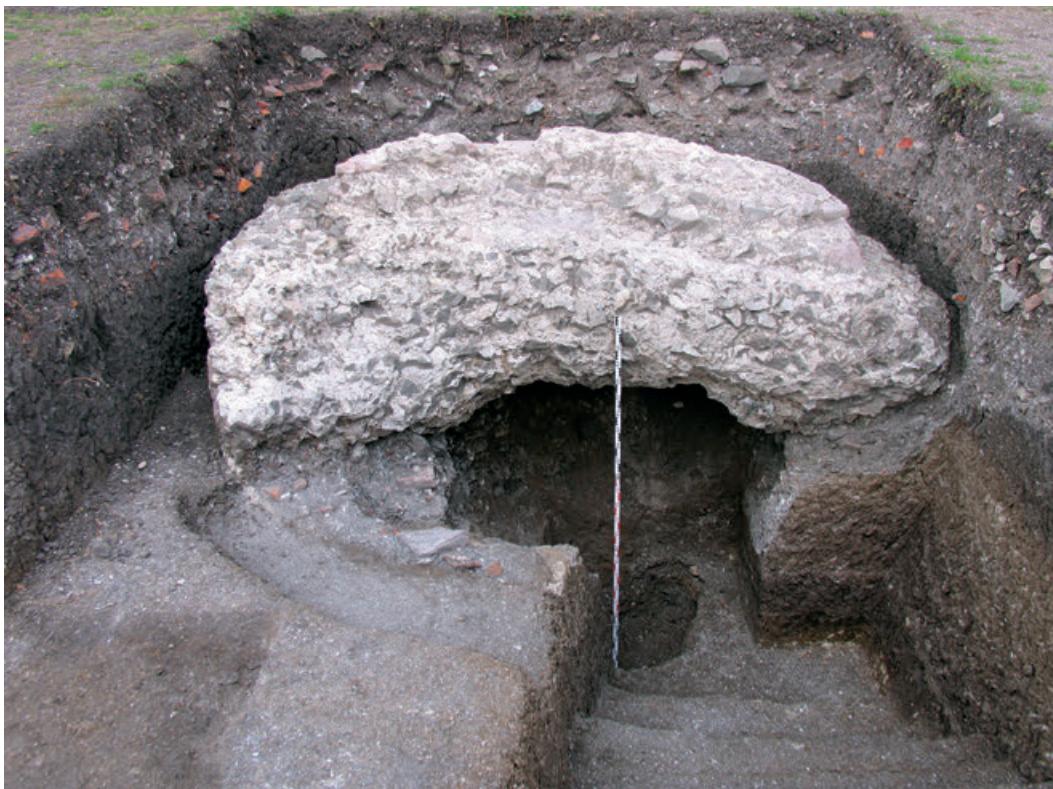
Abb. 14. Gamzigrad-Nordfläche. S07/01. Rundmonument, Zentralstruktur. Ansicht von Süd mit der Raubgrube.

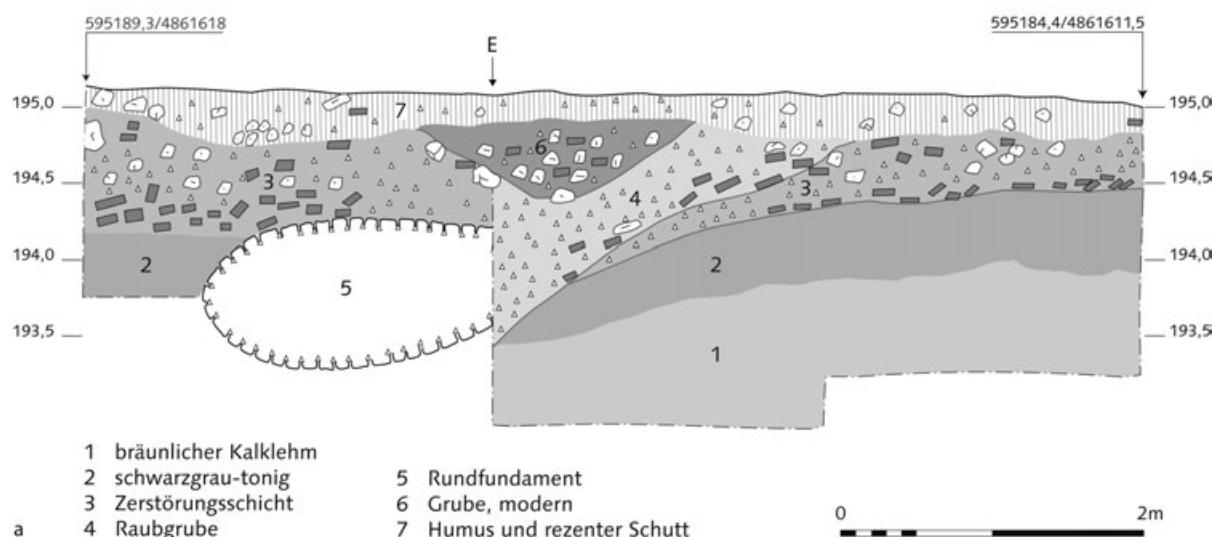
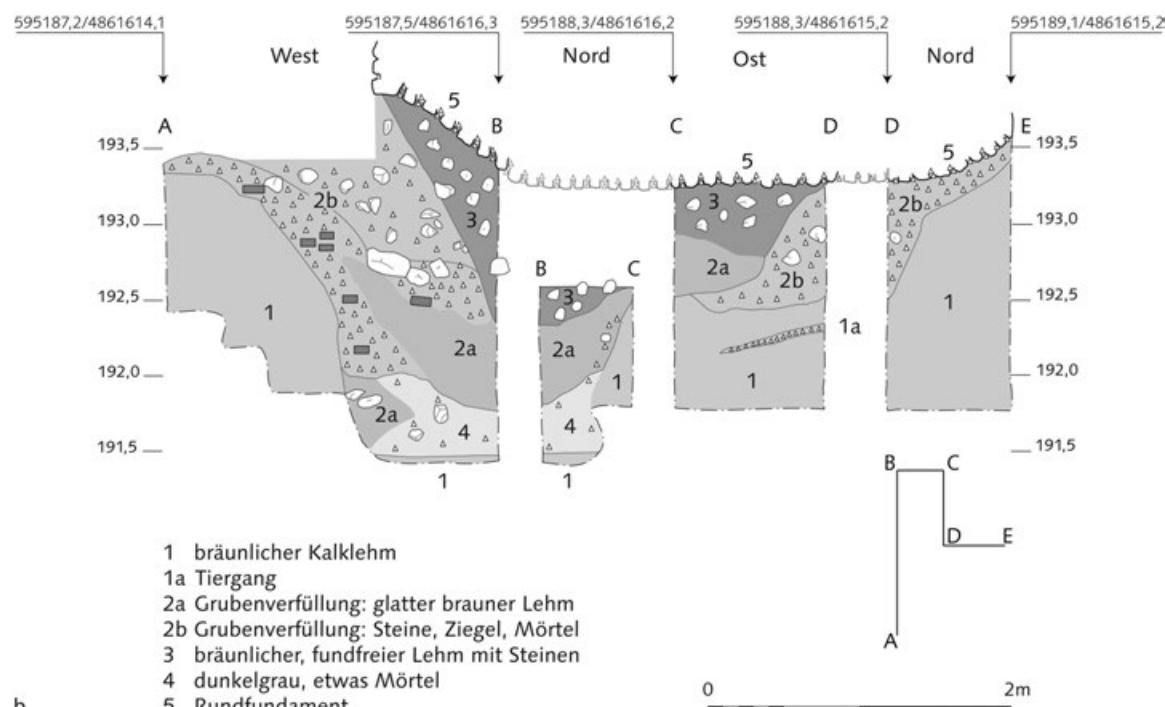
Gamzigrad S07/01

Abb. 15. Gamzigrad-Nordfläche. S07/01. a) Ostprofil; b) Profile durch die Raubgrube unter der Zentralstruktur.

Die diffuse Bauschuttschicht überzog auch die vorhandenen Reste des zentralen Fundamentes. Von diesem ist nur etwas mehr als die nördliche Hälfte erhalten, während der Südteil vollständig entfernt worden ist, die Bruchkante des Mauerwerks zeigte sich aber trotz der verwendeten scharfkantigen Bruchsteine abgerundet und verschliffen (Abb. 14). Der Abbruch des Fundaments wurde wahrscheinlich durch eine von Südosten her einfallende Grube verursacht, die trichterförmig bis etwa 2,20 m unter das Rundfundament reicht und deren tiefster Punkt ungefähr unter dessen Mittelpunkt liegt (Abb. 15a,4).

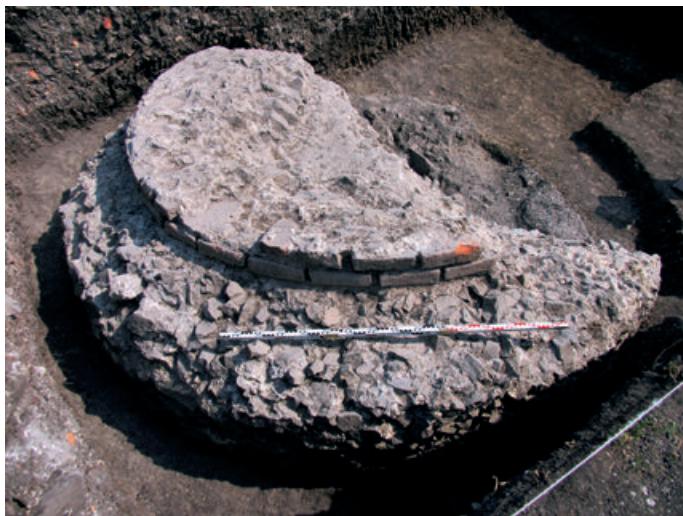
Abb. 16. Gamzigrad-Nordfläche. S07/01. Rundmonument, erhaltene Nordhälfte der Zentralstruktur.

Es ist in *opus caementicium*-Technik aus mehrheitlich kleinen Bruchsteinen und Mörtel errichtet. Darüber erhob sich ein ebenfalls runder Aufbau von ca. 3 m Durchmesser, der aus einem Kern in *opus caementicium*-Bauweise bestand und eine Außenverkleidung aus sorgfältig verlegten Flachziegeln aufwies, von denen zwei Reihen und die Mörtelbettung einer weiteren Lage erhalten geblieben sind (Abb. 16).

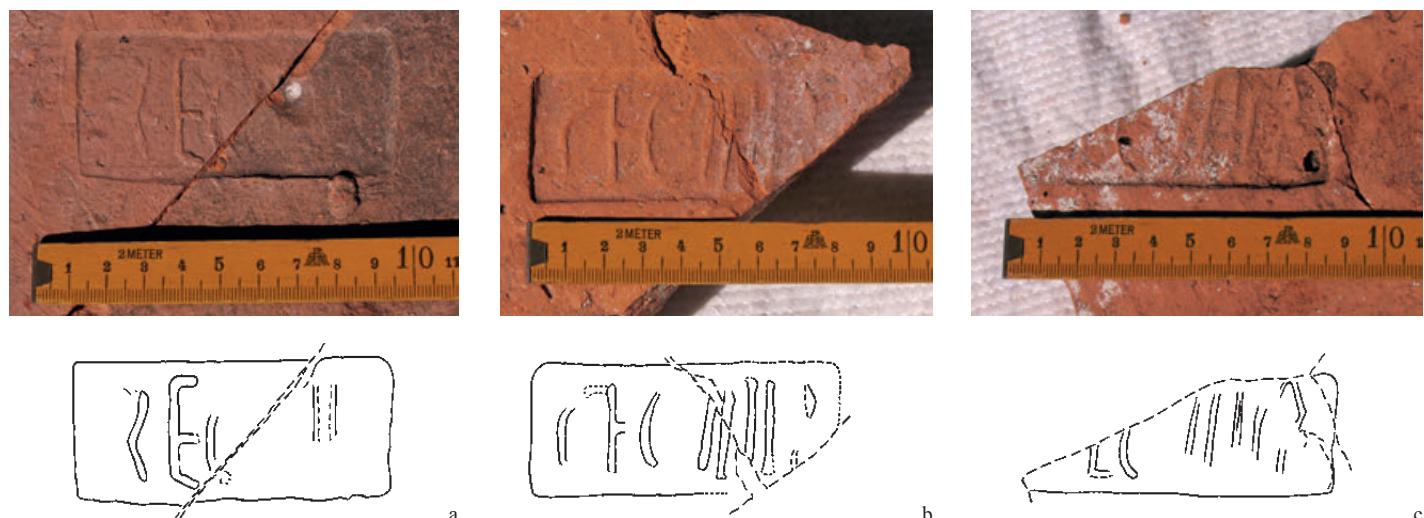
Abb. 17. Gamzigrad-Nordfläche. S07/01. Rundmonument. Bruchstücke von drei *lateri* mit Stempel der *legio III Flavia*.

Kleinfunde, die einen Hinweis auf die Funktion und / oder die Datierung der Anlage geben könnten, sind in den Sondagen nicht zu Tage gekommen. Im Bauschutt der Zentralstruktur wurden allerdings drei gestempelte Ziegelfragmente gefunden¹⁰. Es handelt sich um Bruchstücke von Wandziegeln mit dem Stempel der *legio IIII Flavia felix* (Abb. 17)¹¹. Diese Legion, die unter Kaiser Vespasian im Jahr 70 aufgestellt worden war, nahm an den Dakerfeldzügen des Kaisers Trajan teil und wurde spätestens 118/119 wieder nach *Singidunum* zurückverlegt¹². Im 3. Jahrhundert war sie maßgeblich an der *Expeditio Da-*

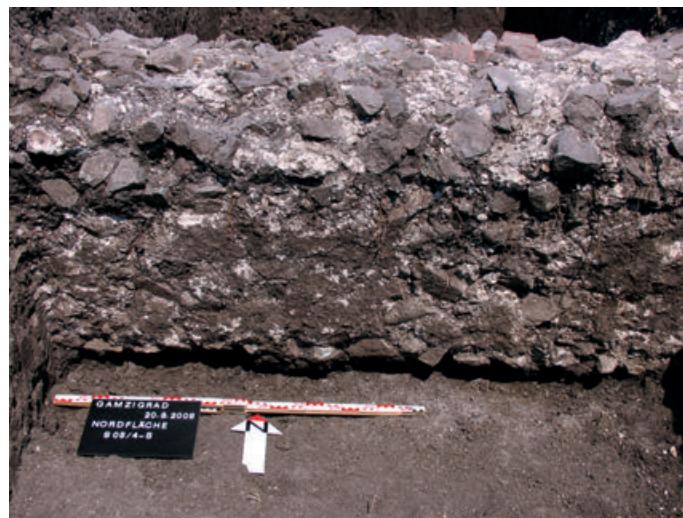
Abb. 18. Gamzigrad-Nordfläche. S08/04. Zweiraumstruktur, Nordmauer der südlichen Raumstruktur.

Etwa 45 m östlich des Rundmonumentes zeichnete sich eine Anlage aus zwei gleichartigen, etwa 6×7 m großen Raumstrukturen ab, die durch einen etwa 4 m breiten Zwischenraum getrennt sind. Der 10 m lange und 2 m breite Sondageschnitt S08/04 sollte das Verhältnis der beiden Räume zueinander sowie zu dem dazwischen liegenden Durchgang klären (s. Abb. 1b). Die obersten Steine der beiden flankierenden Mauern wurden etwa 25 cm unter der Ackeroberfläche erfasst. Sie bestehen aus kleinen Bruchsteinen in massiver Mörtelschüttung (Abb. 18) und sind 80–90 cm hoch erhalten. Die Südmauer des Nordraumes ist teilweise durch eine spätere Eingra-

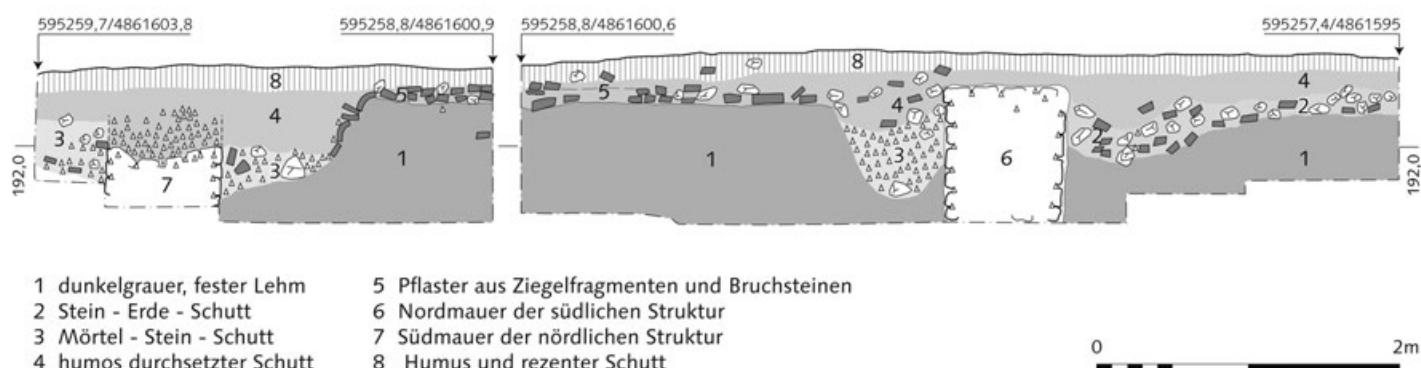
Gamzigrad S08/04

Abb. 19. Gamzigrad-Nordfläche. S08/04. Zweiraumstruktur. Ostprofil durch Durchgang zwischen den zwei Raumstrukturen.

bung zusätzlich abgetragen worden (Abb. 19, 7). Auf etwa gleicher Höhe mit der Maueroberkante verläuft zwischen den beiden Räumen ein Niveau mit teilweise erhaltener Ziegelpflasterung (Abb. 20), auf der eine Schuttschicht aus Steinen, Mörtel und Dachziegelfragmenten aufliegt (Abb. 21). Der Anschluss dieses Niveaus sowohl an den südlichen wie auch an den nördlichen Raum ist jedoch durch grabenartige Vertiefungen unterbrochen, welche die Mauern über die gesamte freigelegte Länge begleiteten³⁰.

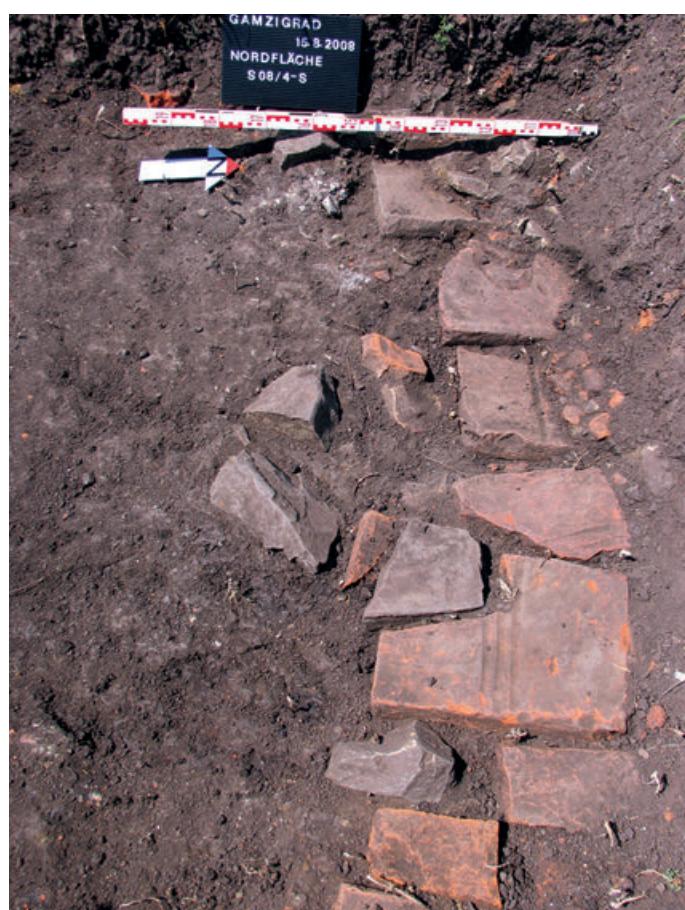
Abb. 20. Gamzigrad-Nordfläche. S08/04. Zweiraumstruktur. Reste der Ziegel- pflasterung im Durchgang.

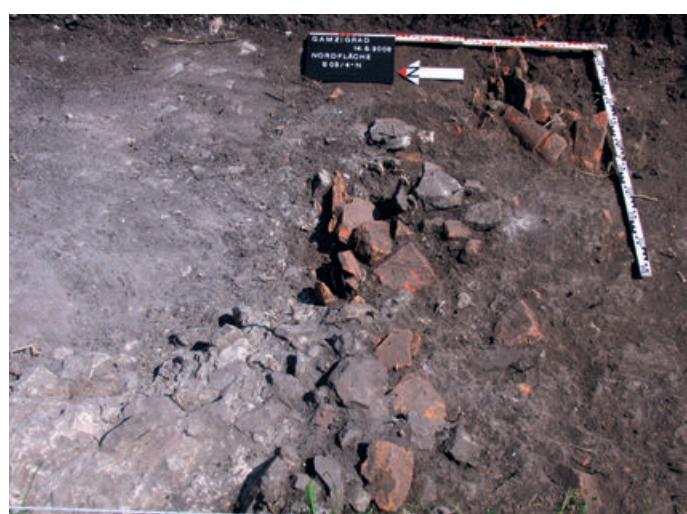
Abb. 21. Gamzigrad-Nordfläche. S08/04. Zerstörungsschutt der Zweiraumstruktur.

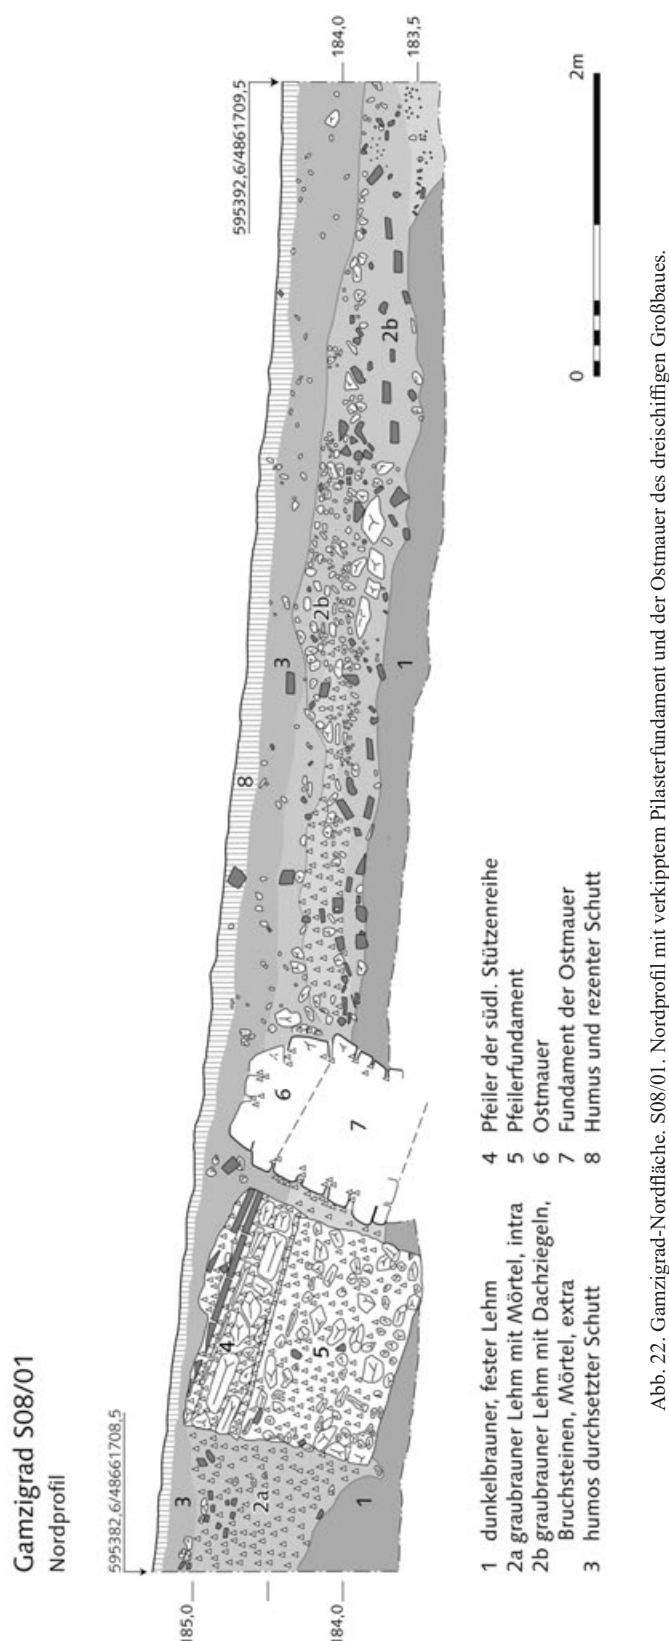
Abb. 22. Gamzigrad-Nordfläche. S08/01. Nordprofil mit verkipptem Pilasterfundament und der Ostmauer des dreischiffigen Großbaues.

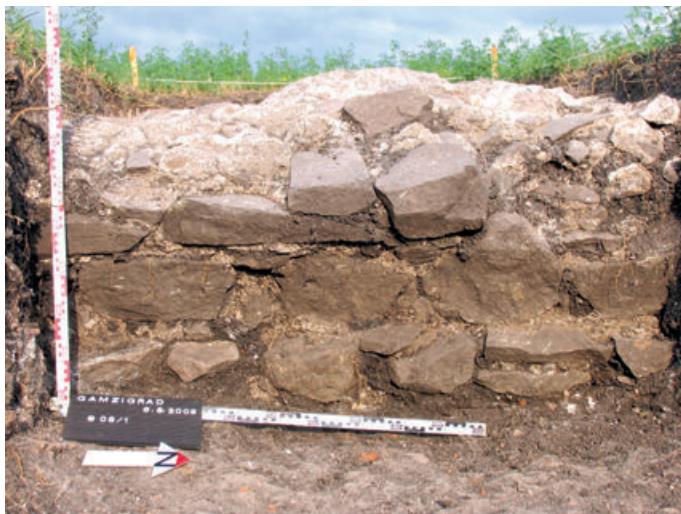
Abb. 23. Gamzigrad-Nordfläche. S08/01. Dreischiffiger Großbau. Außenansicht der Ostmauer.

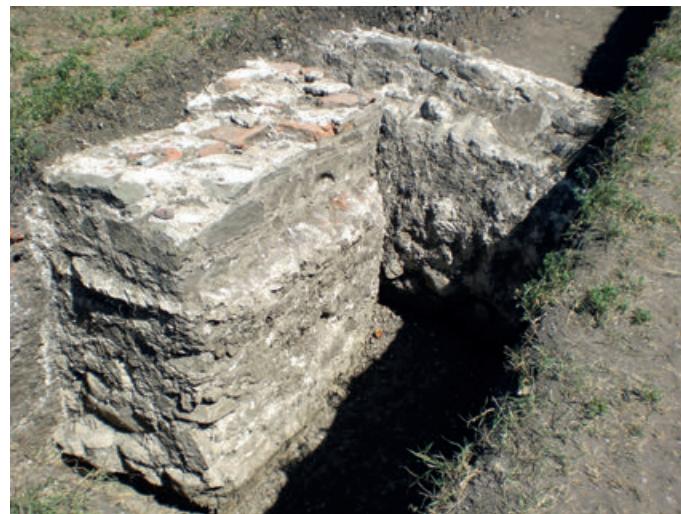
Abb. 24. Gamzigrad-Nordfläche. S08/01. Dreischiffiger Großbau. Ansicht des Pilasterfundamentes.

Der Pfeiler ist insgesamt etwa 1,40 m hoch erhalten, wovon ca. 90 cm auf ein Fundament aus kleinen Bruchsteinen in Mörtelbettung entfallen, das nach oben durch eine vorspringende Ausgleichsschicht aus Mörtel gegen das aufgehende Mauerwerk abgesetzt ist (Abb. 24). Dieses war in *opus mixtum*-Technik ausgeführt. Erhalten sind

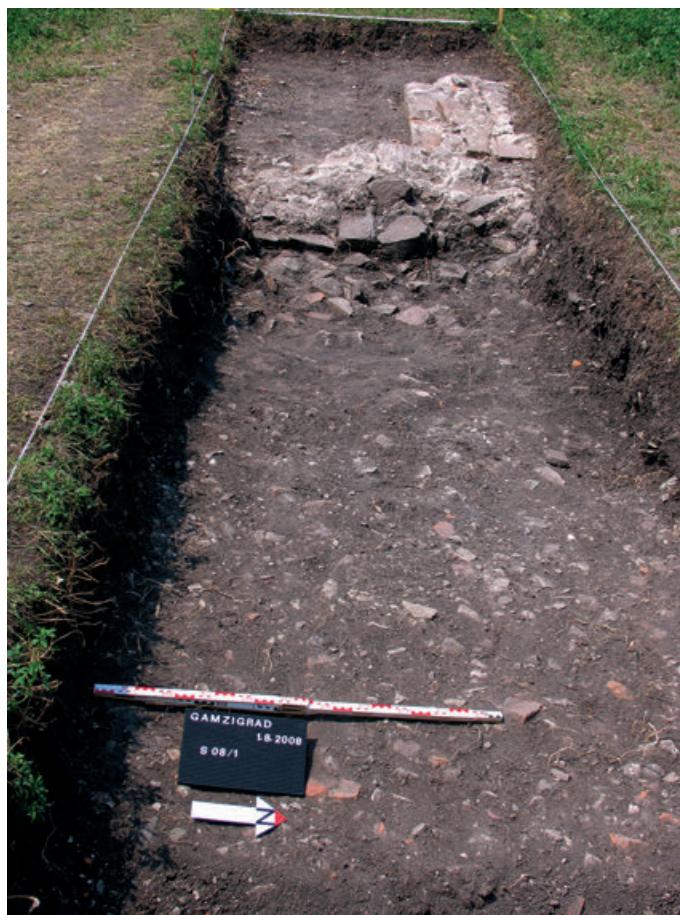
Abb. 25. Gamzigrad-Nordfläche. S08/01. Befestigtes Außeniveau östlich des dreischiffigen Großbaues.

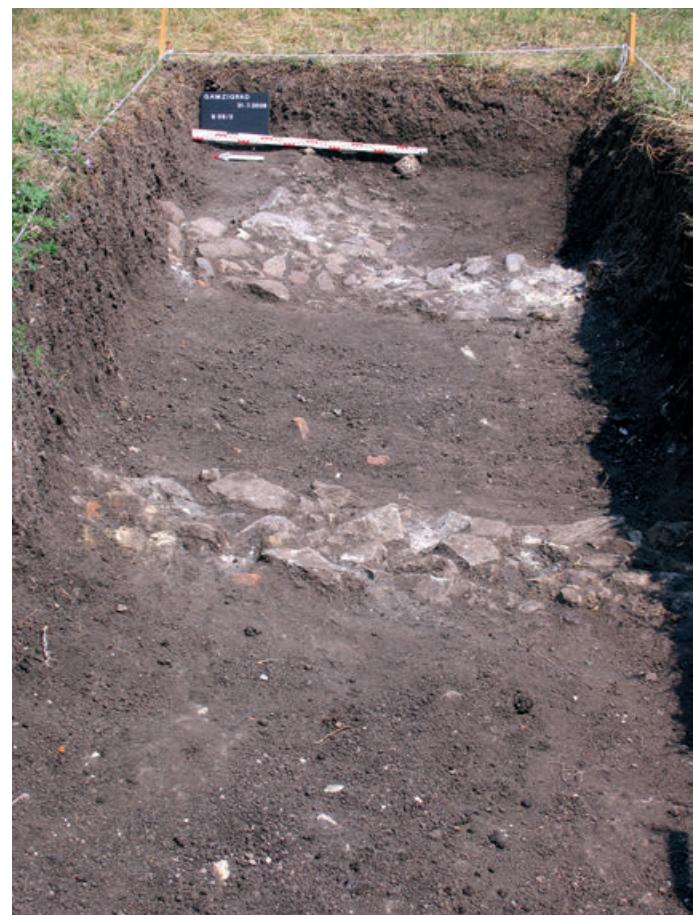
Abb. 26. Gamzigrad-Nordfläche. S08/02. *Taberna* mit vorgelagertem Gang. Maueroberkante, Blick von Westen.

großen Sondage S08/02 archäologisch untersucht. Die über den erhaltenen Mauerkronen abgelagerte Oberflächenschicht ist hier, bedingt durch die Hangneigung des Geländes, bis zu 60 cm dick (Abb. 26). Die der Westseite der Raumreihen vorgelagerte Mauer ist 35–40 cm hoch erhalten und 50 cm breit. Sie besteht aus unregelmäßigen Bruchsteinen in einer mörtelhaltigen Lehmbindung. Die in Baumaterial und Bautechnik ähnliche Westmauer der *tabernae* ist 65 cm breit und 75–80 cm hoch erhalten. Ihre Mauerunterkante liegt bis zu 50 cm tiefer als die der westlichen „Korridormauer“, was nicht nur dem Geländeabfall geschuldet ist, da es auch auf eine solidere Fundamentierung hinweist (Abb. 27).

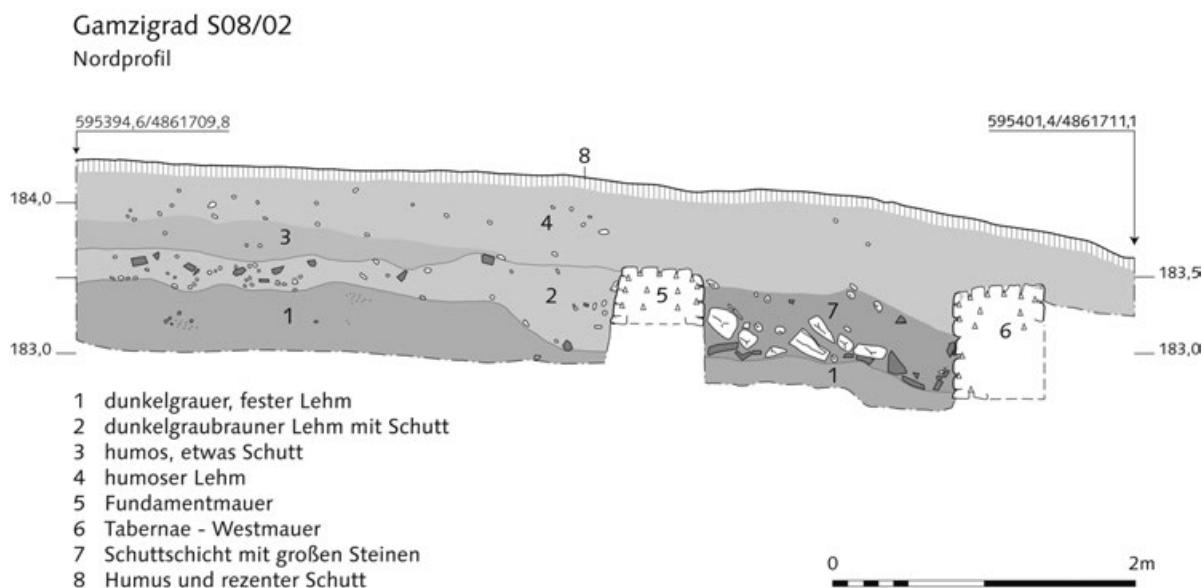
Abb. 27. Gamzigrad-Nordfläche. S08/02. Nordprofil durch den Gang vor den *tabernae*, und die unterbrochene Schuttschicht des dreischiffigen Großbaues (2).
