Die Ergebnisse archäologischer Sondagegrabungen auf geomagnetisch prospektierten Flächen nördlich und südlich des Palastes Felix Romuliana

in: Bülow, Gerda von – Petković, Sofija (Hrsg.), Gamzigrad-Studien I. Ergebnisse der deutsch-serbischen Forschungen im Umfeld des Palastes Romuliana, 83–116.

GAMZIGRAD-STUDIEN I
ERGEBNISSE DER DEUTSCH-SERBISCHEN
FORSCHUNGEN IM UMFELD DES
PALASTES ROMULIANA

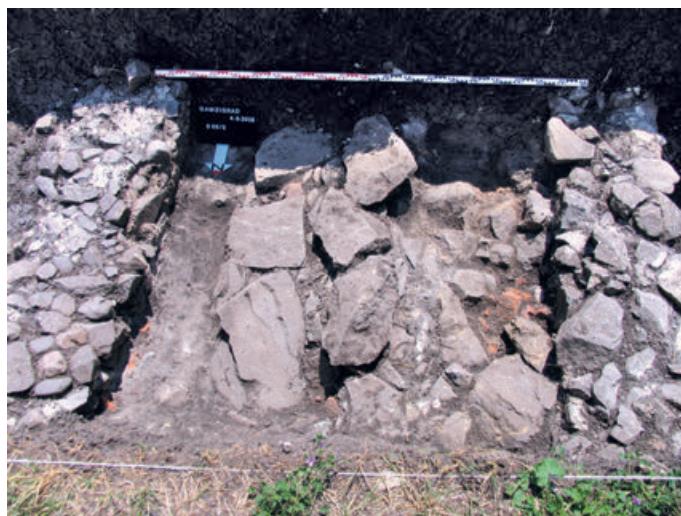
Abb. 28. Gamzigrad-Nordfläche. S08/02. Schutt aus großen Bruchsteinen und Mörtelbrocken in dem Gang vor den *tabernae*.

Bemerkenswert an diesen zwei Mauern ist, dass sie im Unterschied zu den übrigen untersuchten Mauerzügen auf der Nordfläche nicht der Neigung des Geländes entsprechend nach Osten verkippt sind, sondern trotz ihrer wenig stabilen Bauweise senkrecht im Boden stehen. Im Nordprofil dieser Sondage ist über der unebenen Oberfläche einer dunkelgrauen, fast fundleeren Lehmschicht die Ablagerung des Zerstörungsschuttes von dem dreischiffigen Langbau zu erkennen (s. Abb. 27). Diese Schicht wird durch die „Korridormauer“ unterbrochen und ist östlich davon nicht mehr auszumachen. Zwischen dieser und der westlichen *tabernae*-Mauer zeichnet sich vielmehr eine lehmige Schicht mit größeren Bruchsteinen, Fragmenten von Ziegelplatten und Mörtelbrocken ab, deren unebene Unterkante tiefer liegt als die untersten Steine der „Korridormauer“, ohne dass sie sich unter dieser Mauer nachweisen ließ (Abb. 28). Ob es sich dabei um Zerstörungsschutt der *tabernae* handelt oder um die Verfüllung einer

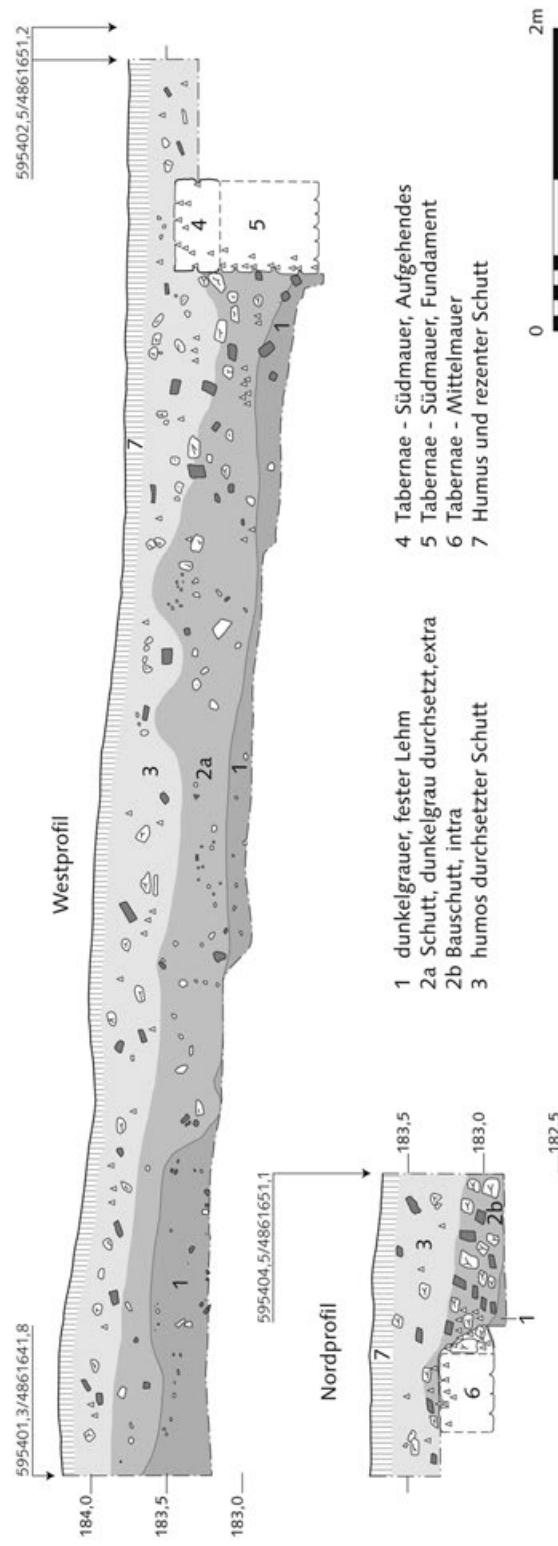
Abb. 29. Gamzigrad-Nordfläche. S08/05. Profile durch die *tabernae* und den südlich anschließenden Freiraum.

Auf der etwa 15 m breiten Außenfläche südlich der *tabernae* ließen sich keine Spuren einer Niveaubefestigung erkennen (s. Abb. 29). Vielmehr lag auf einer unebenen Oberfläche eine stark mit schwarzgrauem Ton durchmischte Schuttschicht auf. An der Außenseite der *tabernae*-Mauer bildete die Untergrenze dieser Schuttschicht eine rinnenartige Vertiefung⁴¹.

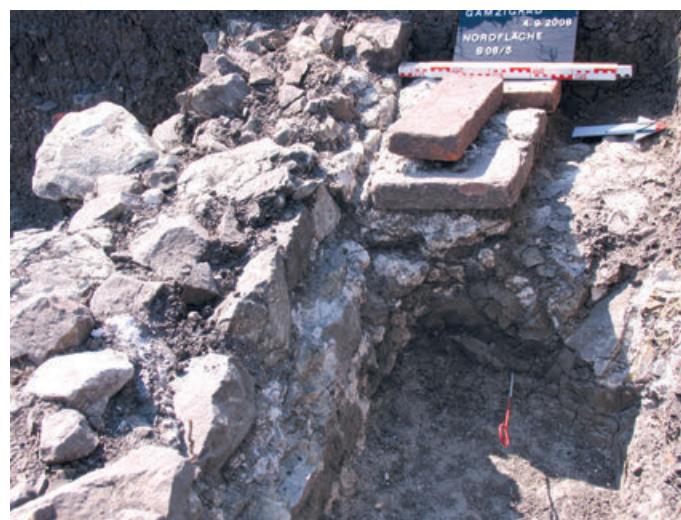
Abb. 30. Gamzigrad-Nordfläche. S08/05. Südliche Außenmauer der *tabernae* mit abgehender Mittelmauer.

Die in S08/05 nur ansatzweise erfasste Längsmauer zwischen den zwei Raumreihen ist mit der Südmauer verzahnt, ihre Fundamentunterkante liegt jedoch etwa 40 cm höher als die der Außenwand, und mit 55 cm Breite ist sie auch schmäler als jene (Abb. 30). Das Fundament besteht ebenfalls aus Bruchsteinen in Mörtelbindung. Das aufgehende Mauerwerk ist 15–20 cm hoch erhalten und besteht aus zwei Lagen in Mörtel verlegter Ziegelplatten. Die Maße der drei erhaltenen Ziegel sind mit 40 × 14 × 5 cm, 28 × 20 × 6 cm und 28 × 14 × 5 cm sehr unterschiedlich, was dafür spricht, dass es sich um sekundär verwendetes Baumaterial handelt.

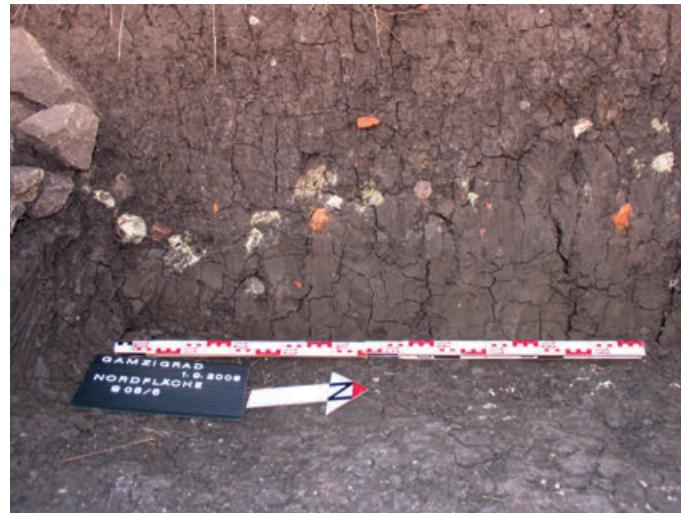
Abb. 31. Gamzigrad-Nordfläche. S08/06. Reste einer Schuttschicht von den *tabernae* mit rinnenartiger Vertiefung neben der Mauer.

Diese tondurchsetzte Schuttschicht wurde auch in der südlich anschließenden Sondage S08/06 erfasst. Sie zieht sich nach Süden bis an die Nordmauer des südlich anschließenden Bauwerks hin, wo sich ebenfalls eine rinnenartige Vertiefung gebildet hat (Abb. 31). Wie schon das geomagnetische Messbild ausgewiesen hat, ist der Erhaltungszustand dieser Mauer sehr schlecht. Nur etwa 20 cm des Bruchsteinmauerwerks sind noch vorhanden, das nur stellenweise mit Mörtelbrocken durchsetzt ist (Abb. 32). Südlich der Mauer, im Innenbereich des ehemaligen Gebäudes wurden nur noch geringe Reste des Bauschutts angetroffen, die von einer mächtigen humosen Schicht überdeckt sind.

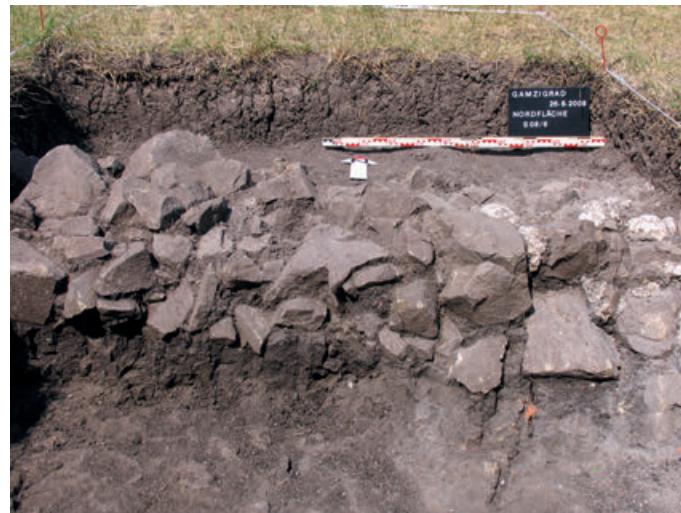
Abb. 32. Gamzigrad-Nordfläche. S08/06. Reste der Nordmauer der *tabernae*.

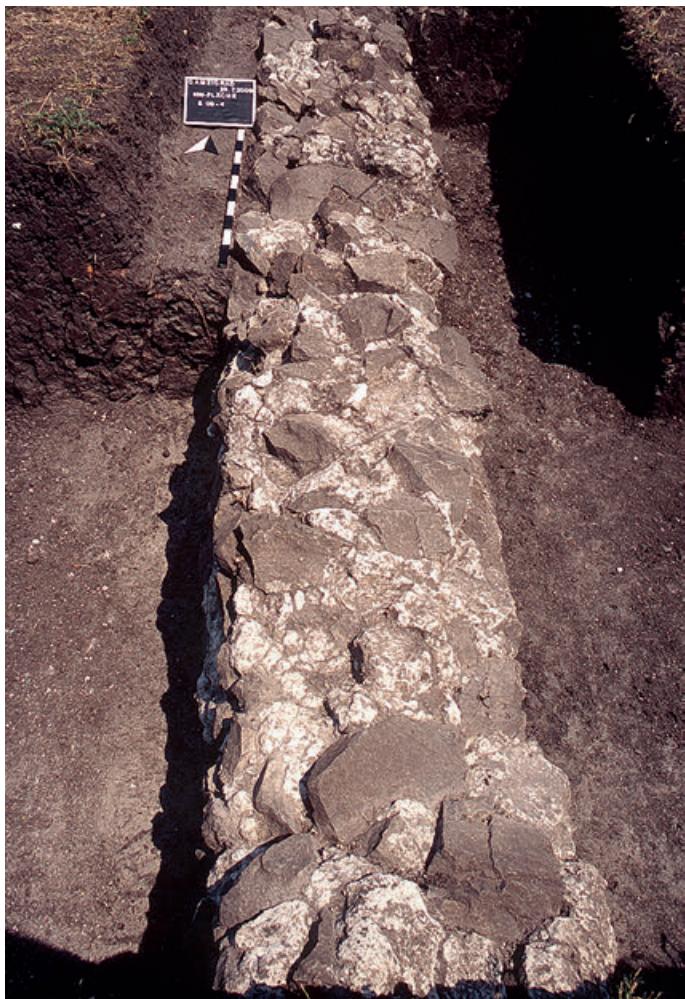
Abb. 33. Gamzigrad, Einzelgebäude nördlich der Nordfläche. S09/04.
Westmauer des Gebäudes.

Bemerkenswert bleibt allerdings, dass die im Geomagnetbild deutlich sich abzeichnende Unterbrechung und Versetzung der Westwand des Gebäudes archäologisch nicht nachgewiesen werden konnte⁴⁴. Vielmehr verläuft diese Mauer im Befund völlig geradlinig und ungebrochen (Abb. 33). Selbst als eine $2,5 \times 2$ m große Schnitterweiterung nach Norden angelegt wurde, um eventuelle Ungenauigkeiten im Gradientenbild auszugleichen, konnte nur der ungestörte Mauerverlauf festgestellt werden. Zwar ist diese Mauer im Unterschied zu ihrem östlichen Pendant insgesamt leicht nach Osten verkippt, aber der Mauerverband zeigte sich sehr stabil (Abb. 34a).

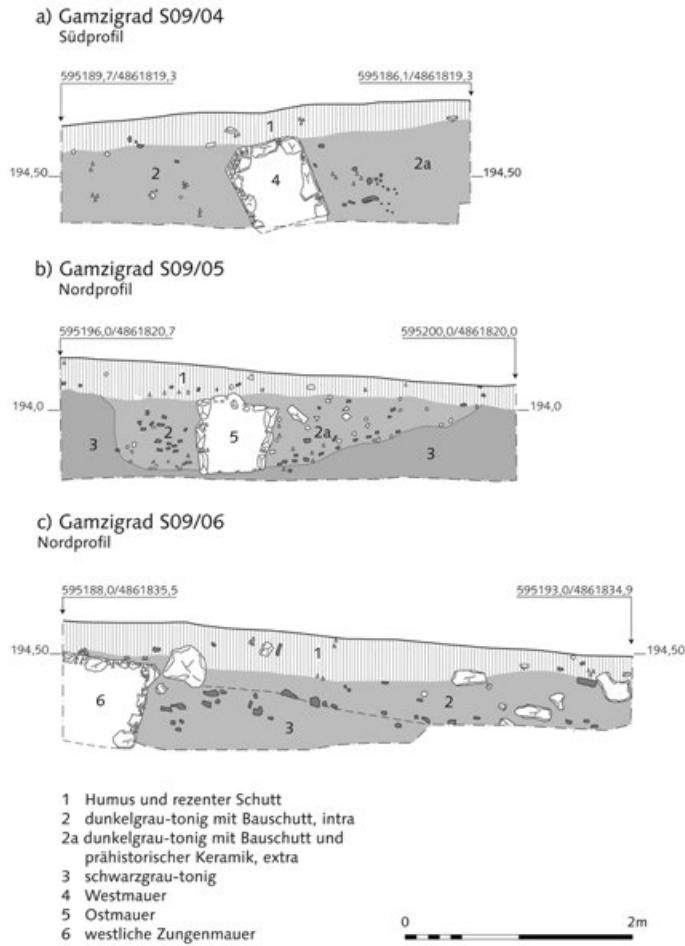
Abb. 34. Gamzigrad. Einzelgebäude nördlich der Nordfläche.
a) S09/04, Südprofil; b) S09/05, Nordprofil; c) S09/06, Nordprofil.

Fußbodenniveau zu erkennen. Vielmehr scheinen beide Mauern in eine dunkelgrau-tonige Schicht eingebettet zu sein, deren Untergrenze mit der Fundamentunterkante verbunden ist (Abb. 34b). Diese Schicht enthält außer etwas Zerstörungsschutt von den Mauern auch kleine Fragmente von Dach- und Wandziegeln sowie vereinzelt sehr kleine Bruchstücke von prähistorischer Gefäßkeramik und zeigt sich in gleicher Weise auch in dem nördlichen Eingangsbereich des Gebäudes (Abb. 34c). Kleinfunde und Gefäßkeramik fanden sich in dieser Schicht nur in geringem Umfang, datierbare Stücke fehlen völlig. Die darunter zu beobachtende fundleere dunkelgrau-tonige Schicht entspricht den Befunden auch auf der umfriedeten Nordfläche. Aber in dem Innenraum des außerhalb gelegenen Langhauses reicht sie stellenweise bis unmittelbar an die Pflugschicht heran, so dass sich die Frage stellt, ob dieses Gebäude jemals fertiggestellt worden sein kann oder ob es vielleicht bereits vor dem Ende der Bauarbeiten zerstört wurde.

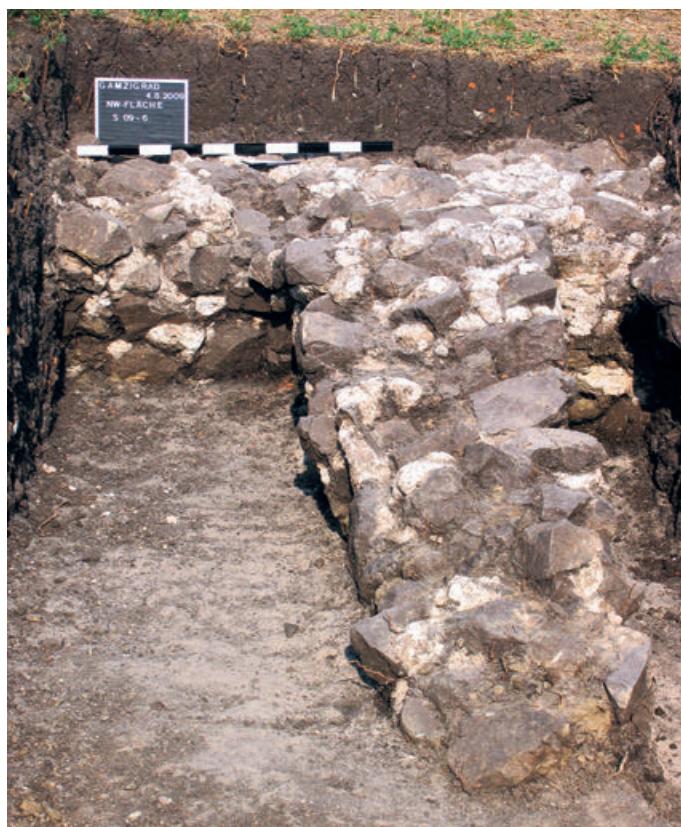
Abb. 35. Gamzigrad, Einzelgebäude nördlich der Nordfläche. S09/06.
Westliche Zungenmauer, Blick von Osten.

Die Bruchstein-Mörtel-Mauer ist mit der westlichen Gebäudemauer verzahnt und an diesem Ansatz ca. 75 cm breit und etwa 45 cm hoch erhalten (Abb. 35). Zum Durchgang hin ist sie zunehmend mehr verfallen, so dass ihre Länge nur noch ungefähr mit 2,40 m gemessen werden kann, und am Ostende ist der Mauerverband nicht mehr vorhanden, sondern nur noch einzelne Steine und einige Mörtelbrocken, vermischt mit dunkelgrau-tonigem Boden.

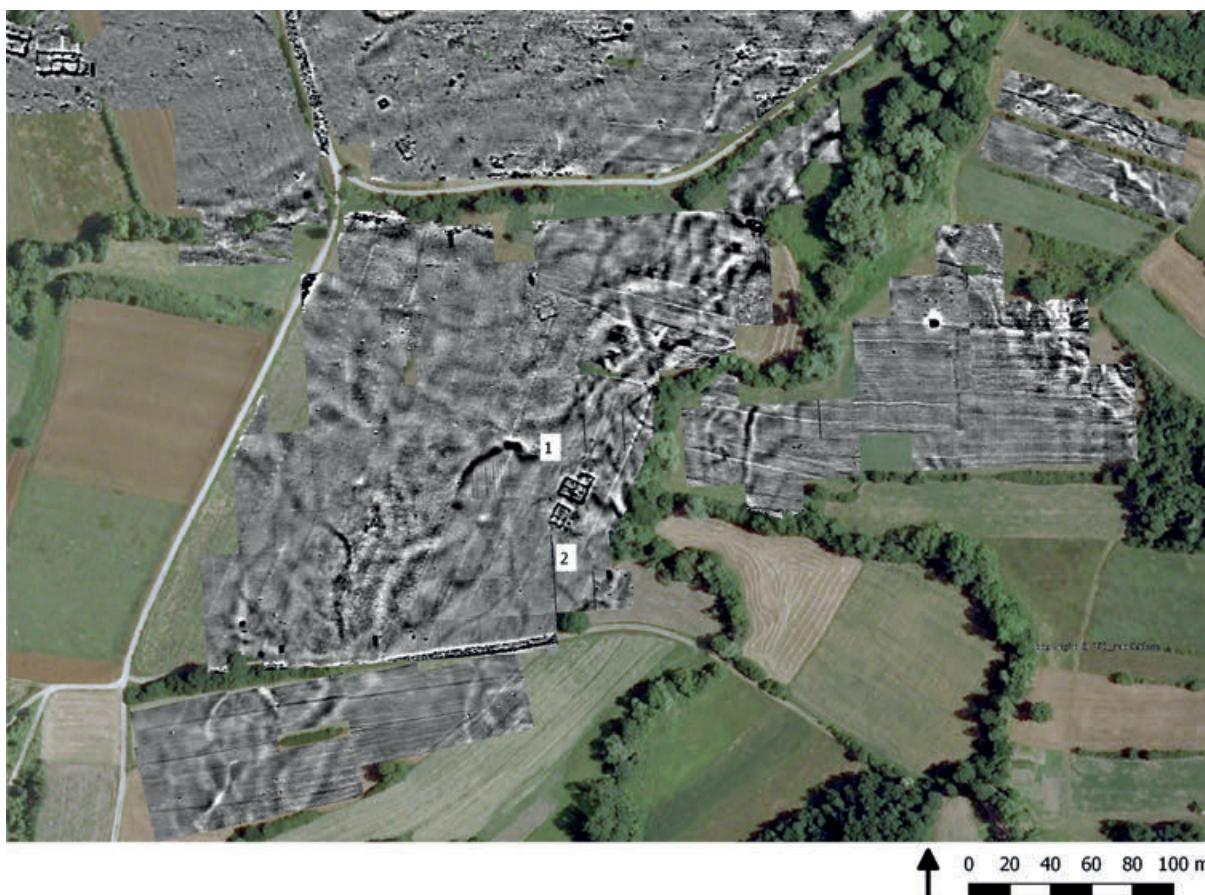
Abb. 36a. Gamzigrad-Südfläche. Lageplan der zwei geomagnetisch prospektierten Gebäude.

In zwei Etappen waren 2005 und 2008 geomagnetische Prospektionen südlich des Palastes durchgeführt worden, wobei zunächst der palastnahe Bereich untersucht wurde und in der späteren Phase eine etwa 6 ha große Fläche südlich davon (Abb. 36a). Insgesamt zeichneten sich hier nur wenige archäologische Strukturen ab, während deutlich alte Bachverläufe im Magnetogramm hervortraten. Ob durch diese weitere Baustrukturen überlagert bzw. zerstört worden waren, lässt sich bisher nicht ausmachen. Betrachtet man jedoch die zwei einzigen erkennbaren Gebäudestrukturen, so lässt sich nicht ausschließen, dass sie Reste einer größeren bebauten Fläche sind. Diese zwei Häuser liegen etwa 250 m südlich des Palastes. Sie zeigen die gleiche Ausrichtung nach NNW–OSO und die Südostfront des einen bildet die Verlängerung des anderen, als ob sie nebeneinander auf einen Straßenzug bezogen sind. Zwischen den beiden Häusern verläuft ein ungefähr 4,5 m breiter Zwischenraum, der möglicherweise von einer „Querstraße“ herrühren könnte.

die Nordmauer des Gebäudes zu erfassen. Das Gebäude 2 ist mit etwa 11 m Nord-Süd-Ausdehnung und 10 m Tiefe in Ost-West-Richtung deutlich kleiner als Gebäude 1, und das Geomagnetbild zeigt ein stark gestörttes Gesamtbild (s. Abb. 36a). Zu erkennen sind zwei langrechteckige Räume, denen nach Osten ein zur „Straße“ hin offener Bereich vorgelagert ist, welchen ein von den zungenartig vorragenden Seitenwänden des Gebäudes und vermutlich zwei Einzelstützen getragenes Dach überdeckte. Erfasst wurden ein 3,5 m langer Abschnitt der östlichen Haus-

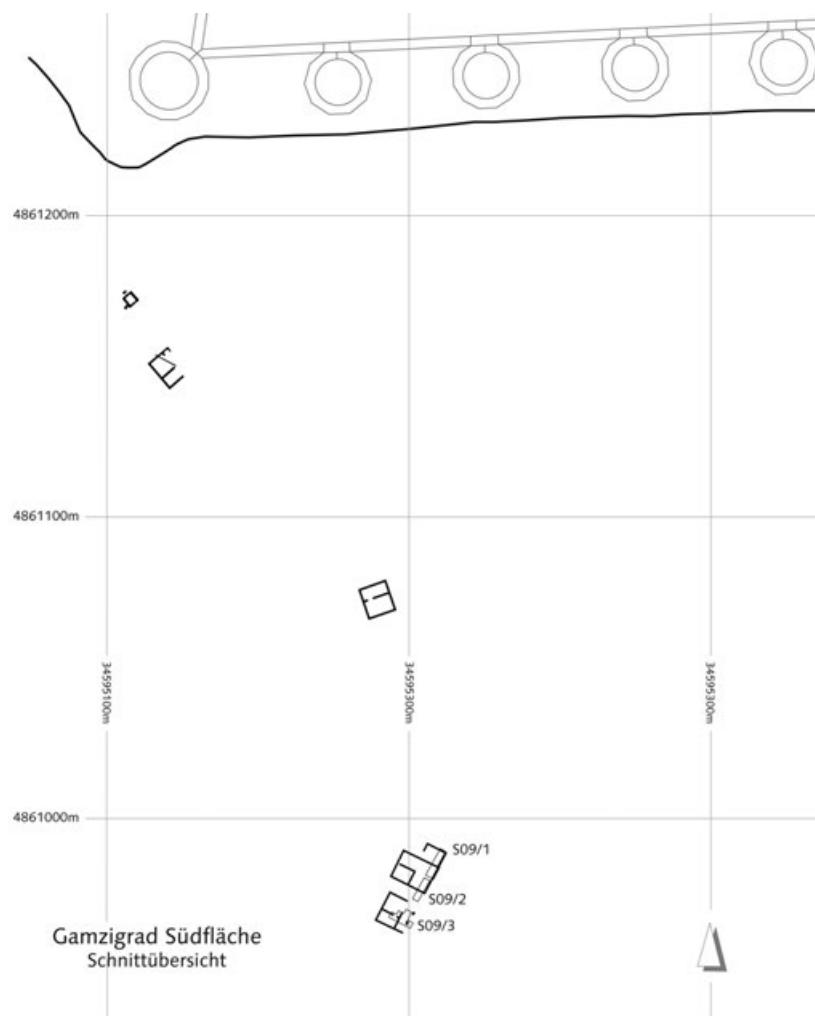
Abb. 36b. Gamzigrad-Südfläche. Graphische Umsetzung des geomagnetischen Messbildes und der Lage der Grabungsschnitte.

Diese zwei Baustrukturen wurden durch die drei Sondageschnitte S09/01, S09/02 und S09/03 untersucht, ohne dass der jeweilige Grundriss vollständig erfasst werden sollte (Abb. 36b). Der Erhaltungszustand der Mauern entsprach im Wesentlichen dem der untersuchten Baureste nördlich des Palastes: Die Maueroberkanten lagen 20–30 cm unter der heutigen Ackeroberfläche, direkt unter dem Pflughorizont, und die Fundamentunterkanten befanden sich in einer feuchten schwarzgrauen, weitgehend homogenen Erdschicht, die nur ganz vereinzelte Kalkbröckchen enthielt. Da das Terrain südlich des Palastes nach SO hin abfällt – allerdings ist die Hangneigung schwächer als auf der Nordseite –, sind auch in dem Südbereich einige

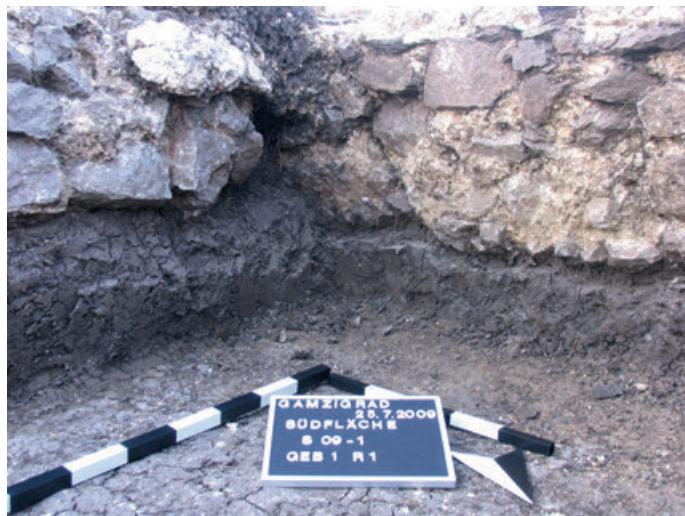
Abb. 37. Gamzigrad-Südfäche. S09/01. Gebäude 1, Raum 1.
Nicht verzahnte Südostecke des Fundamentes.

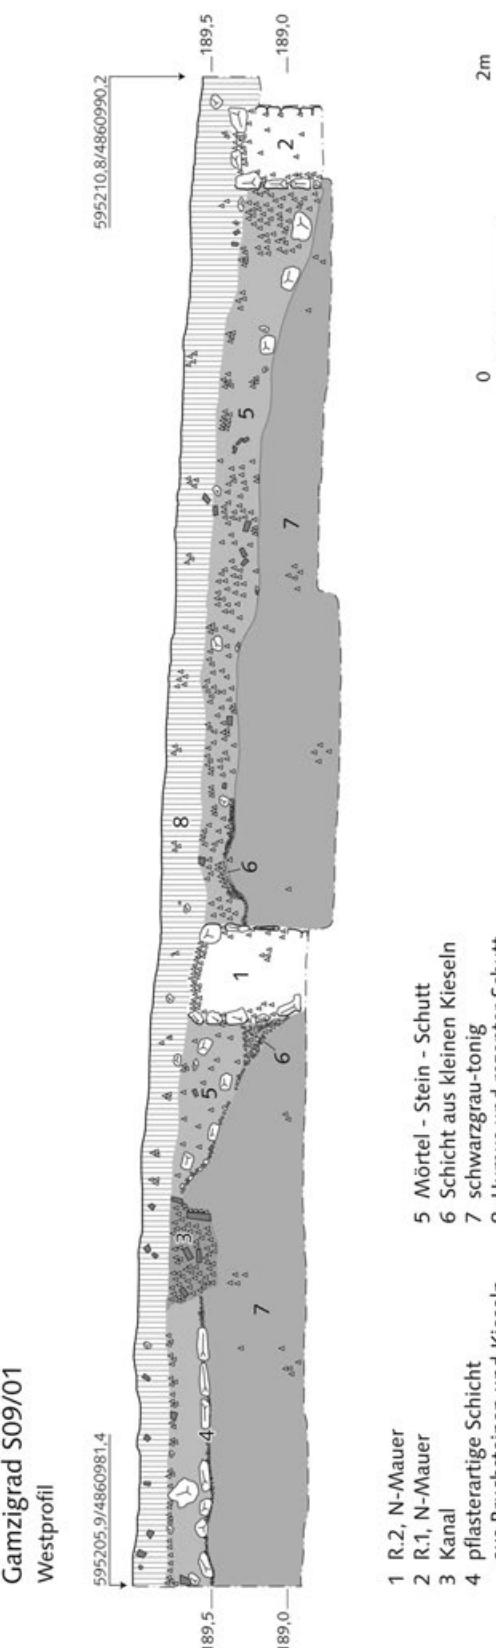
Abb. 38. Gamzigrad-Südfäche. S09/01. Westprofil durch Gebäude 1, Raum 1 und 2.

ebenen Oberfläche der schwarzgrauen Untergrundschicht eine humos durchsetzte Schuttal lagerung aus Steinen und Mörtel hin, die bis an die Unterkante der Nordmauer reicht und an die Südmauer in deren oberem Drittel anschließt (Abb. 38,6). Hier zeichnet sich eine mit kleinen Kieseln und Mörtel befestigte Oberfläche ab, die nach Norden allmählich ausläuft. Dabei handelt es sich höchstwahrscheinlich um Reste eines Außenniveaus vor dem Gebäude 1 in seiner ursprünglichen Anlage.

Das Kanalsystem unterbricht eine Schicht von mittelgroßen Bruchsteinen und Lehm, die auf einer dünnen Schicht kleiner Flusskiesel aufliegt und sich im Südteil der Sondage S09/01 noch erhalten hat⁴⁶. Dabei handelt es sich anscheinend um eine Niveaubefestigung aus einer früheren Nutzungsphase des Areals⁴⁷. Weitere Reste dieser Schicht zeigen sich im Profil (s. Abb. 38, 4) auch nördlich des späteren Kanals, wo sie bis zur Unterkante der Nordmauer des Raumes abfällt⁴⁸.

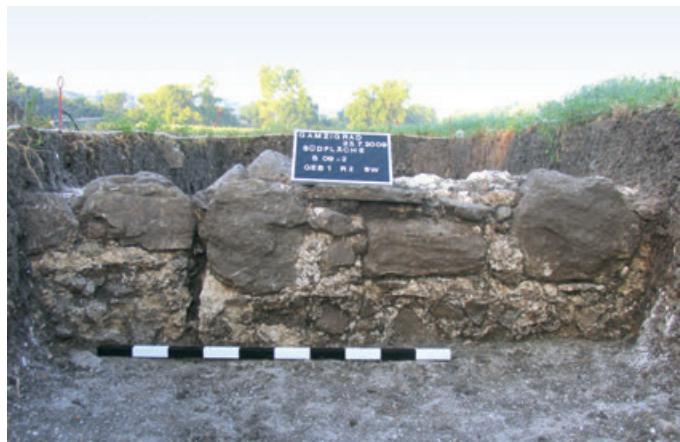
Abb. 39. Gamzigrad-Südfläche. S09/02. Gebäude 1, Raum 2.
Innere Fassade der gerissenen Südmauer.

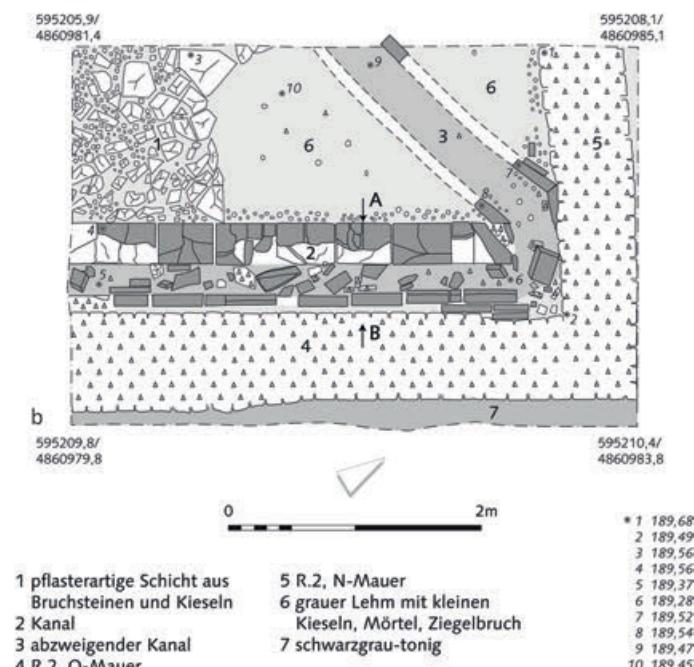
Gamzigrad S09/01

Abb. 40. Gamzigrad-Südfläche. S09/01. Gebäude 1, Raum 2. a) Befundsituation des Kanals neben der Ostmauer; b) Planum der Nordostecke mit Heizungskanälen; c) Profilschnitt durch den Kanal.

Vor der Innenfassade der Ostmauer befindet sich eine durchgehende Reihe von ehemals hochkant gestellten und heute leicht nach innen verkippten Ziegelplatten (messbare Dicke 10 cm) (Abb. 40a; b). Zwischen Raumwand und Ziegelreihe liegt eine 3 cm dicke Erdschicht. Auch an die Innenseite der Ziegelreihe schließt eine etwa 20 cm breite Erdschicht an, die durch horizontal verlegte, 44 × 33 × 4 cm große Ziegelplatten begrenzt wird. Diese liegen auf weiteren Ziegelplatten und Bruchsteinen auf und sind mit diesen durch rosaarbenen Mörtel verbunden. Im Profil ist zu erkennen, dass es sich um einen Kanal handelt, der an die Ostmauer angesetzt und mindestens 50 cm tief war (Abb. 40c). Ob auch der Kanalboden mit Ziegelplatten ausgelegt war, ist in dem untersuchten Abschnitt nicht mehr feststellbar. Der Kanal lässt sich über eine Länge von etwa 6 m verfolgen, ist aber nach Süden hin zunehmend gestört (Abb. 41a; b). Er endet etwa 2,60 m vor der Südwand des Raumes, und an seinem vermuteten Südende

zeigt sich eine etwa rechtwinklig dazu verlaufende Reihe aufrecht stehender Ziegelplatten, die wahrscheinlich von einem weiteren Kanal stammt. Auch in der Nordostecke des Raumes zweigt ein weiterer, etwa 35 cm breiter Kanal ab, der diagonal in die Raummitte verläuft (s. Abb. 40b).

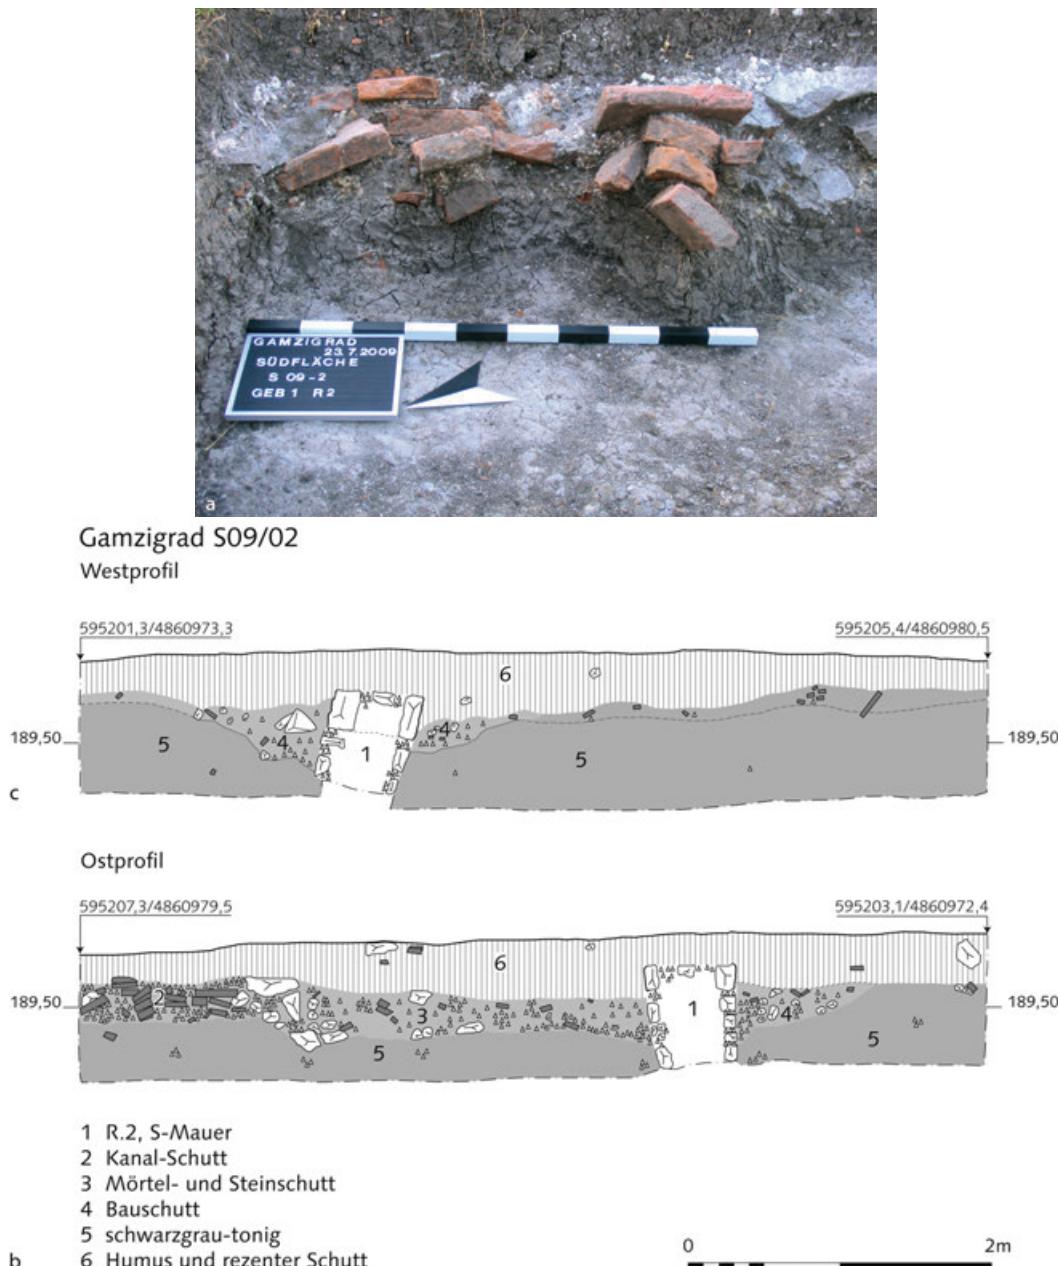
Abb. 41. Gamzigrad-Südfläche. S09/02. Gebäude 1. Zerstörter Kanal in der Südhälfte des Raumes 2: a) Befundsituation; b) (unten) Ostprofil mit Kanalresten (links 2); c) (Mitte) Westprofil mit gestörten Befunden.

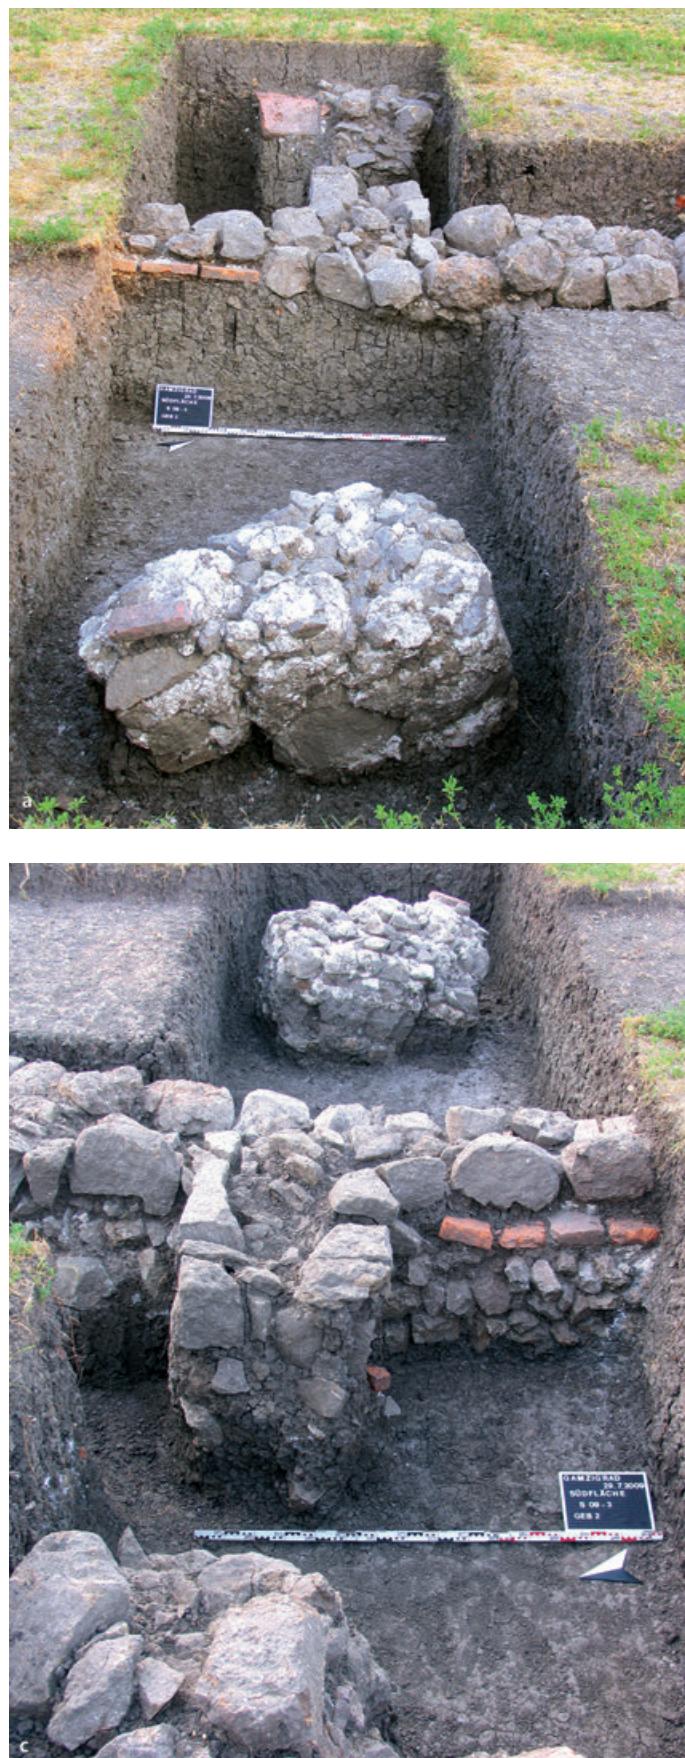
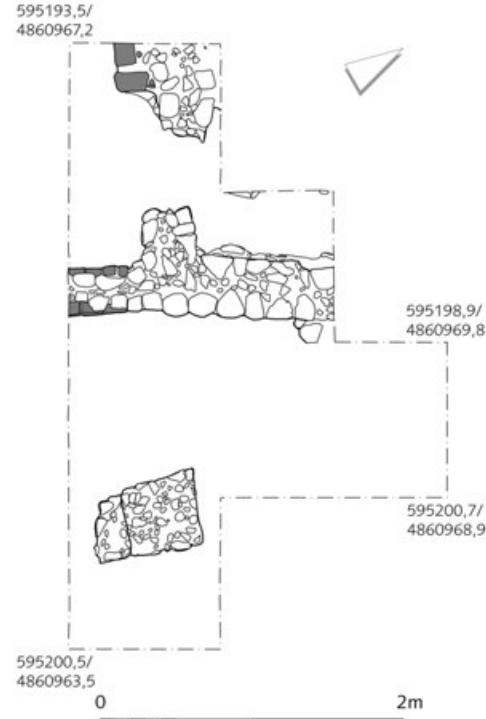
Gamzigrad S09/03

Abb. 42. Gamzigrad-Südfläche. S09/03. Gebäude 2: a) Ansicht der Ostmauer mit vorgelagertem Stützenfundament und nach West abgehender Zwischenmauer. Blick von Ost; b) Mauerplanum; c) Befundsituation der unterbrochenen Quermauer. Blick von Westen.

mauer sowie ein etwa 80 cm langes Stück der nach Westen abgehenden Trennwand zwischen den zwei Räumen (Abb. 42a,b). Nach einer Unterbrechung von 1 m zeigte sich am Westende des Schnittes die weitgehend zerstörte Fortsetzung dieser Mauer. In der Flucht der Quermauer lag 2 m vor der östlichen Haustür ein isoliertes Fundament für eine Dachstütze (Abb. 42c). Auch hier liegen die Maueroberkanten direkt unter dem Pflughorizont, so dass vom aufgehenden Mauerwerk maximal noch eine Steinlage erhalten ist. Das Fundament besteht aus kleinen Bruch-
