Henner von Hesberg Apollonia, Albanien. Grabung im Theater von Apollonia

APOLLONIA, ALBANIEN

Grabung im Theater von Apollonia

Die Arbeiten der Jahre 2012 und 2013

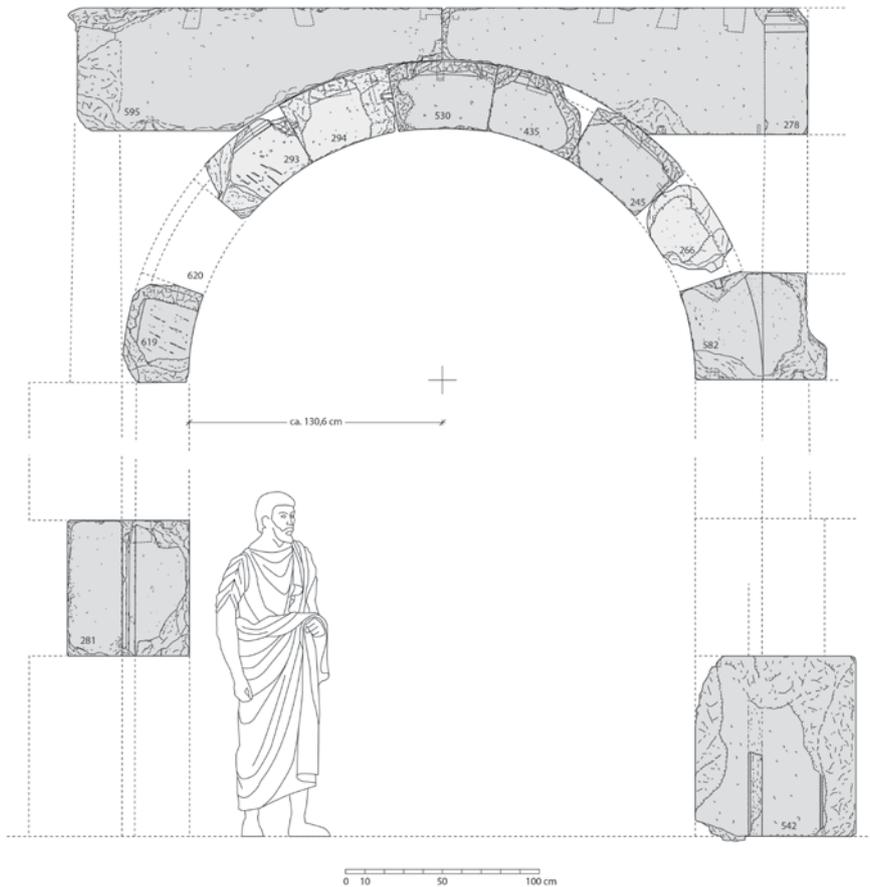
3 Apollonia (Albanien). Bogentor aus dem Theater (Lokalisierung unsicher) (Graphik: S. Franz/V. Hinz, DAI Rom).
