AÑORA, SPANIEN

Der Fundplatz ‚La Losilla‘ bei Añora (Córdoba)
– eine spätantike Kirche im ländlichen Bereich
der *Baetica*

Die Arbeiten des Jahres 2016

Abteilung Madrid des Deutschen Archäologischen Instituts
von Fedor Schlimbach

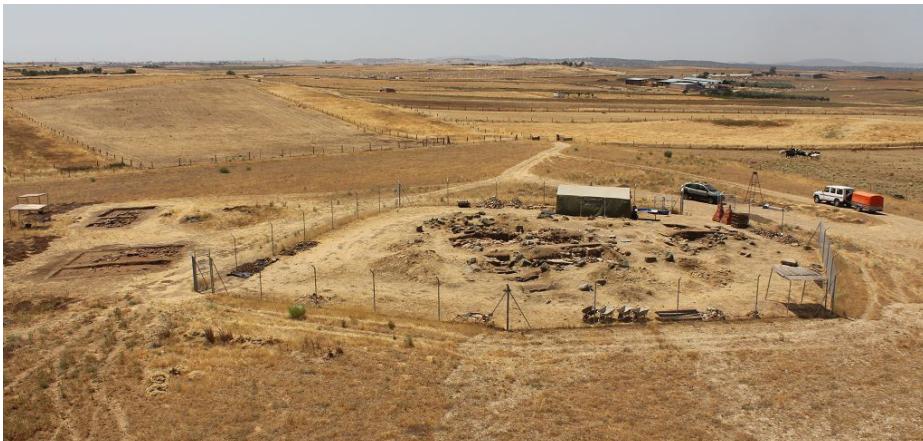
1 Ansicht von Norden mit den Resten der Basilika innerhalb der Umzäunung (Bildmitte) und den Schnitten im Bereich der Profanbebauung südöstlich davon (links) (Foto: M. Kiefer).

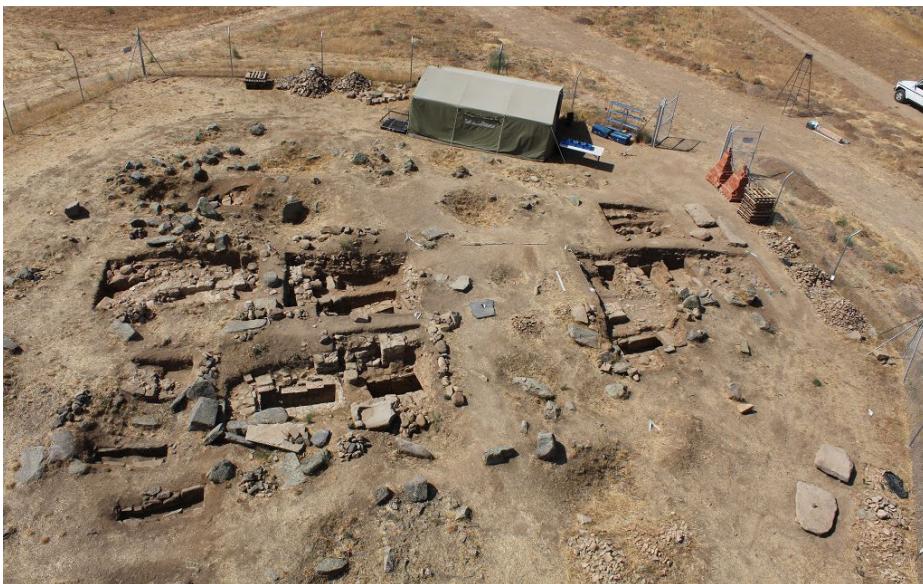
2 Grabungsschnitte im Bereich der Basilika. Rechts die aktuellen Schnitte 03, 11 und 16 im westlichen Teil des Langhauses, mittig die aktuellen Schnitte 02 und 10 im nördlichen Seitenschiff und im Mittelschiff, links die Altschnitte von 1994 im nördlichen Seitenschiff und der Nekropole östlich der Basilika, dahinter unser Schnitt 01 mit dem Südteil der Apsis und dem Ansatz des südöstlichen Annexraumes (Foto: F. v. Droste).

Im Bereich der Kirche setzten wir die Arbeiten an den Schnitten 10 und 11 fort (Abb. 2). Im östlichen Teil des Mittelschiffes der Basilika waren wir 2015 im südlichen Teil unseres Schnittes 10 (Abb. 3) bis auf den Boden des modern beraubten Grabes Nr. 9 gelangt, im Nordteil aber auf den offensichtlich intakten Mauerversturz der Kirche gestoßen: Die Gewissheit, in diesem Bereich den Kirchenboden mit den darunterliegenden Befunden in dem Zustand zum Zeitpunkt des Einsturzes der Basilika fassen zu können, hatte zu der Entscheidung geführt, die Arbeiten dort mit größerem zeitlichen Spielraum fortzusetzen. Unterhalb der Schuttschicht der Kirchenmauern – mutmaßlich der Arkaden und der Obergadenwände – stießen wir im Verlauf der

In Schnitt 11, im westlichen Bereich des Mittelschiffes (Abb. 2), waren wir bereits im Vorjahr auf das ebenfalls ungestörte Grab Nr. 10 gestoßen, ohne es damals geöffnet zu haben. Die großformatigen Abdeckplatten aus Granit lagen weit weniger tief unterhalb des Bodenniveaus als im Falle von Grab Nr. 14. Ein Fußboden aus Estrich oder gar höherwertigerem Material war nicht vorhanden; in der letzten Zeit der Nutzung der Basilika scheint hier ein Boden aus gestampfter Erde den Laufhorizont gebildet zu haben. Die – wie seine Pendants östlich (Grab Nr. 6) und westlich (Grab Nr. 8) – seltsamerweise in nord-südlicher Richtung ausgerichtete Grabkammer (Abb. 6) enthielt ein Skelett in Rückenlage sowie, wiederum in Form von ‚paquetes óseos‘, die Knochen von wenigstens zwei weiteren Individuen, die älteren Beisetzungen angehört haben müssen. So wie auch Grab Nr. 14 und im Gegensatz zu den Gräbern Nr. 2, 3 und 5 führte Grab Nr. 11 keinerlei Beigaben.

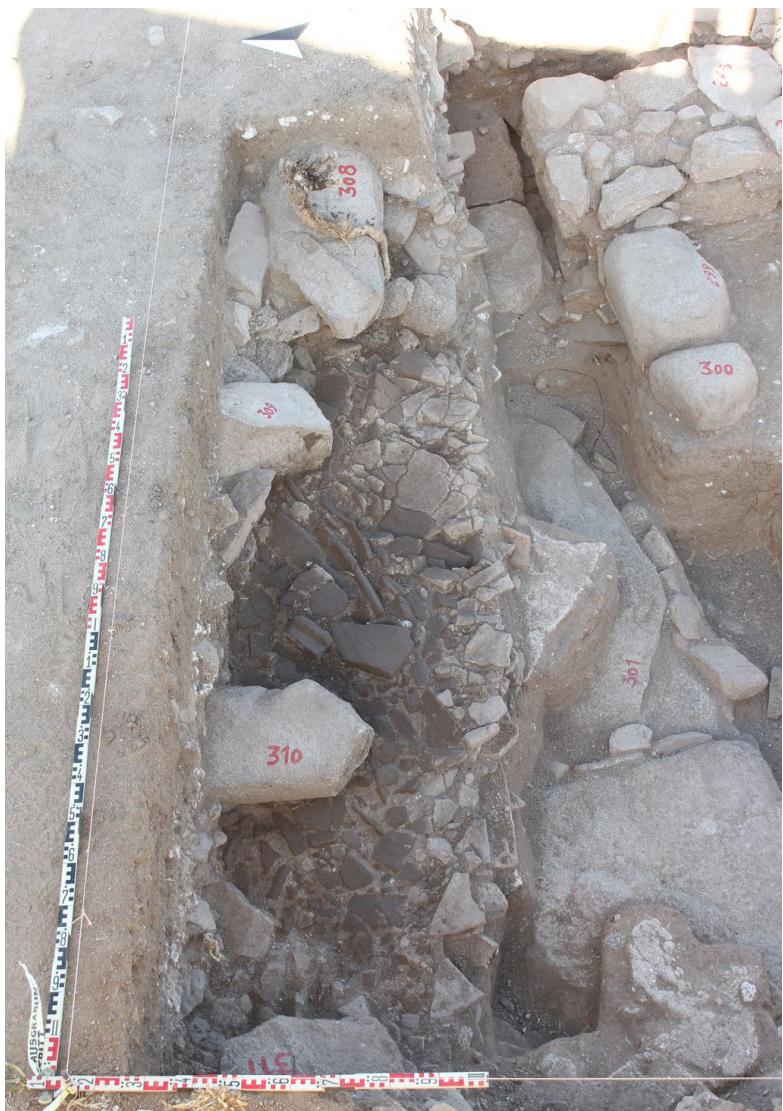
3 Schnitt 10 mit der Norderweiterung, Blick nach Osten. Im Erweiterungsbereich ist die Schicht aus Dachziegelschutt auf dem Laufhorizont erkennbar. Rechts davon waren über der Planierschicht oberhalb der Abdeckplatten von Grab Nr. 14 kleinere Flächen mit Mörtelestrich des Mittelschiffsbodens verblieben. Im oberen Bildteil mittig die Abdeckplatten von Grab Nr. 12, rechts davon die sekundäre Trennmauer vielleicht eines *chorus*, die an Pfeiler S1 der Südarkade ansetzt (Foto: M. Bommes).

Ausgrabung auf eine Versturzschicht aus Fragmenten von *tegulae* und *imbrices* sowie zahlreichen Eisennägeln, offensichtlich der Schutt des Kirchendaches. Dass zwischen den beiden genannten Schuttschichten eine dünne Erdschicht zu fassen war, mag darauf hinweisen, dass seinerzeit zunächst das Dach kollabiert war und die Kirchenmauern erst einige Jahre danach – dies würde auf einen langsamen Einsturz der Kirche hinweisen, vielleicht nach ihrer Vernachlässigung und Aufgabe nach zunehmendem Verfall, und nicht im Zusammenhang mit einem Zerstörungseignis. Für eine solche Vermutung spricht auch, dass das Mittelschiff im Bereich unserer Sondage nur mehr stellenweise einen Fußboden aus hellgrauem Mörtelestrich bewahrt hatte; zum Zeitpunkt des Einsturzes der Dachkonstruktion war der Bodenbelag schon nicht mehr intakt gewesen.

Der Mörtelestrich war indessen nicht auf den gewachsenen Boden aufgebracht worden, sondern auf einer sandigen und beinahe fundfreien Planierschicht. Jene wiederum war über dem darunter befindlichen Steinkammergrab Nr. 14 eingebracht worden; dessen Abdeckplatten kamen erst ca. 0,2 m unterhalb des Fußbodenniveaus zum Vorschein. Das unberaubt angetroffene Grab liegt mittig in der Basilika. Es ist mit einer leichten Abweichung von deren Längsachse orientiert – inwieweit das mit Rücksicht auf benachbarte oder gar ältere Strukturen geschah oder einfach eine Nachlässigkeit war, lässt sich derzeit noch nicht sagen. Die Wände der Kammer sind aus grob behauenen Granitsteinen gebaut, ihr Boden sorgfältig mit Ziegeln ausgelegt. Bemerkenswert ist nicht nur das vergleichsweise tiefe Niveau des Grabes, sondern auch der Umstand, dass es weder südlich noch nördlich davon Nachbargräber gibt: Angesichts der Tatsache, dass Grab Nr. 9 – aus Platzmangel? – sogar zwischen zwei Arkadenpfeilern eingebaut wurde und im westlichen Mittelschiff die Gräber weitaus dichter aneinandergereiht sind, kommt hier die Überlegung auf, ob es sich nicht um eine besonders privilegierte Grablege gehandelt hat. Ein Einzelgrab war es aber nicht: Es enthielt die Skelette und Skelettreste von wenigstens vier Bestattungen, wobei sich hier obenauf zwei Skelette in Rückenlage befanden (Abb. 4). Jene müssen zuletzt entweder gleichzeitig oder mit nur sehr kurzem zeitlichen Abstand beigesetzt worden sein. Von den früheren Bestattungen waren einzelne

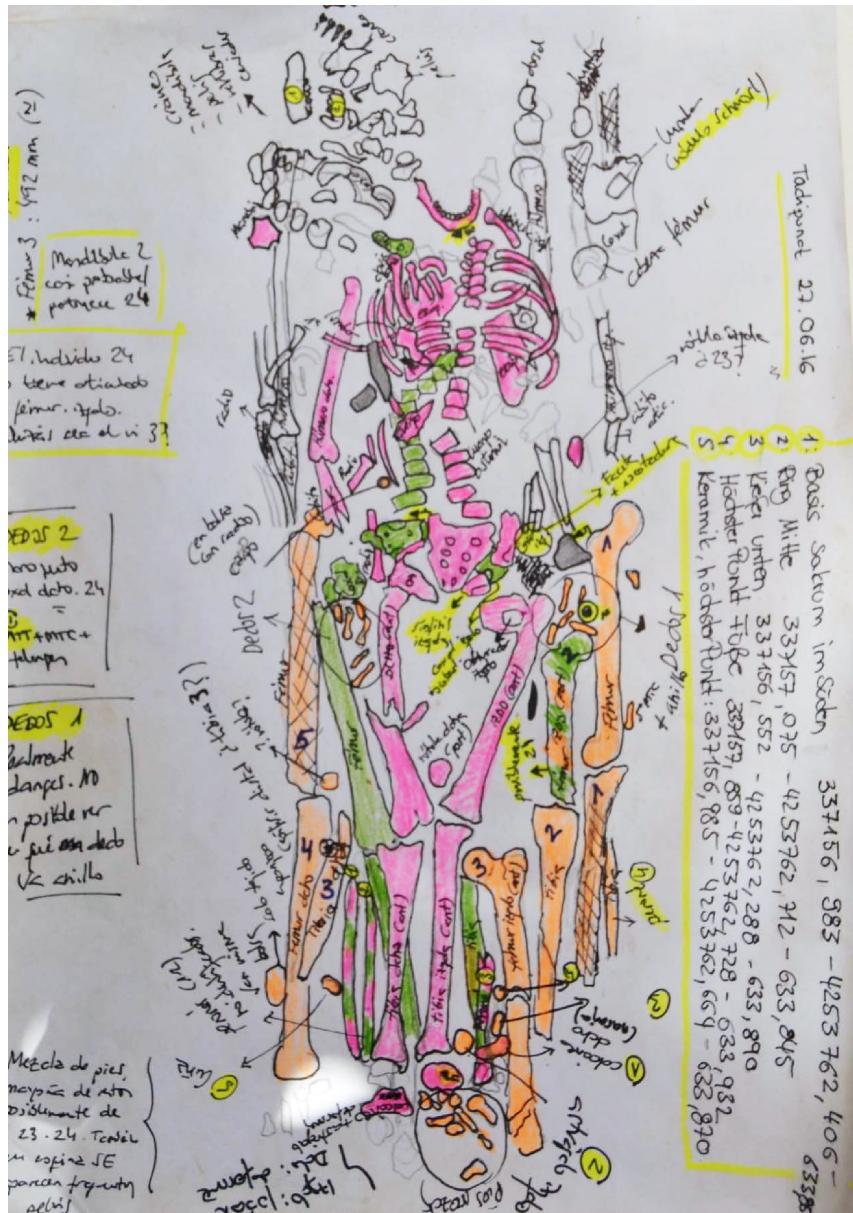
4 Arbeitsskizze zum Befund innerhalb von Grab Nr. 14 mit den Gebeinen von wenigstens vier hier beigesetzten Individuen (Skizze: Ú. Tejedor García, F. v. Droste und J. Stirner).

Knochen verblieben, die wir in Form jener charakteristischen ‚paquetes óseos‘ entlang der Wände der Steinkammer zusammengeräumt vorfanden. Außer einem Fingerring, den das eine der beiden zuletzt bestatteten Individuen an der Hand getragen hatte, war das Grab beigabenlos.

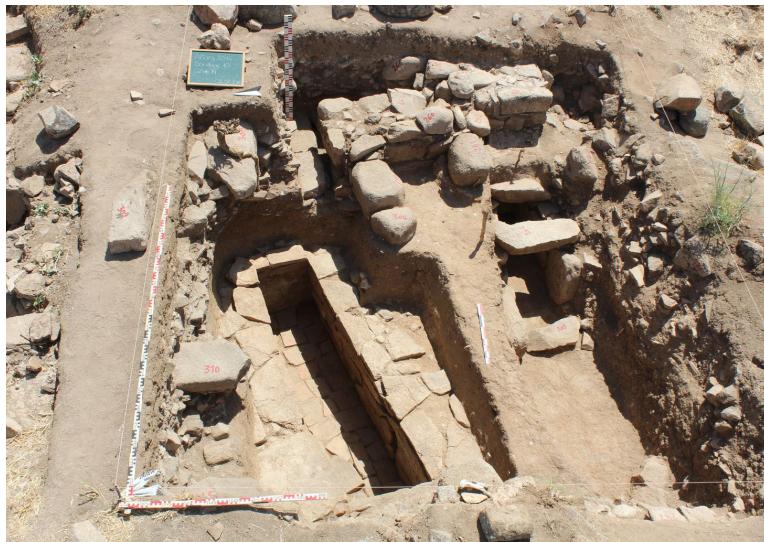
5 Schnitt 10 mit den Gräbern Nr. 9 (rechts) und 14 (links) nach Abschluss der Ausgrabung, Blick nach Osten. In Verlängerung nach Osten ist hinter Grab Nr. 14 das noch verschlossene Grab Nr. 12 zu erkennen, rechts davon sitzt die sekundäre Trennmauer auf der westlichsten Platte von Grab Nr. 13 auf (Foto: M. Kiefer).

Unsere Ausgrabungen in Schnitt 10 erbrachten noch weitere aufschlussreiche Befunde: Sowohl weiter westlich als auch weiter östlich kamen weitere Gräber zum Vorschein, alle in ost-westlicher Richtung ausgerichtet. Kurz vor dem Westprofil beginnt Grab Nr. 11, ebenfalls auf der Längsachse des Mittelschiffes, östlich von Grab Nr. 14 nebeneinander die Gräber Nr. 12 und 13 (Abb. 5). Soweit erkennbar, liegen die Abdeckplatten sämtlich *in situ*, eine Beraubung ist unwahrscheinlich. Über den Platten von Grab Nr. 12 ist zudem noch der Fußboden erhalten – hier ein höherwertiger Belag aus *opus signatum* –, der sich jenseits des Ostprofils von Schnitt 10 in unsere ältere Sonnagede 01 bis hin zur Kirchenapsis fortsetzt. Auf diesem Boden war zudem in einer sekundären Phase der Nutzungszeit der Kirche eine Mauer aus Bruchsteinen mit Kalkmörtel errichtet worden. Sie setzt am Pfeiler S1 der Südarkade an und verläuft in nördliche Richtung bis kurz vor die Längsachse des Mittelschiffes (Abb. 5). Denkbar wäre eine Erklärung als liturgische Trennmauer, die ein äußerst östliches Raumkompartiment nach Westen abtrennte. Möglicherweise handelt es sich dabei um den in spätantiken Kirchenbauten Hispaniens häufig anzutreffenden *chorus*, einen im Rahmen der Liturgie privilegierten Raumteil zwischen dem Altarsanktuarium und dem Gemeindebereich. Die von uns bereits 2014 in Schnitt 01 freigelegte sekundäre Mauer, die den Apsiseingang gegen das Mittelschiff verschloss, könnte das östliche Pendant dieser Abtrennung gewesen sein; dass dieser privilegierte Bereich auch einen höherwertigen Boden erhalten hatte, würde ebenfalls gut zu dieser Erklärung passen. Interessant ist ferner der eindeutig erst sekundäre Einbau dieser liturgischen Schranken, und eine Datierung des darunter befindlichen Grabes wäre insofern aufschlussreich, als wir damit einen *terminus post quem* für den Zeitpunkt gewinnen würden, an dem die Gemeinde von ‚La Losilla‘ die Einrichtung eines *chorus* für notwendig hielt.

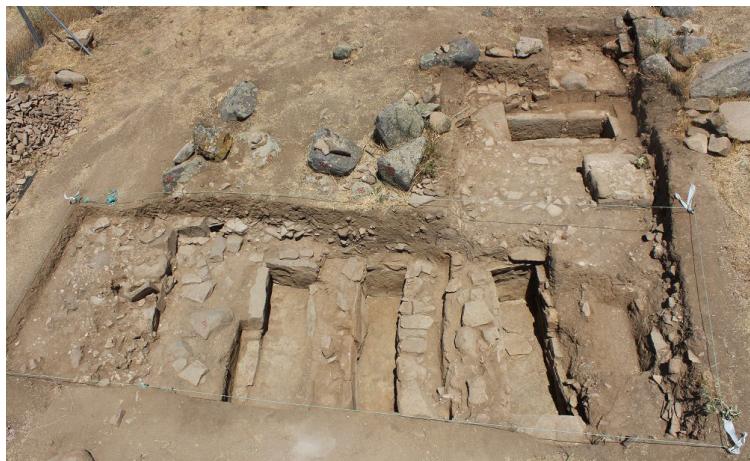
6 Grabungsschnitt 11 im Westteil des Mittelschiffes nach Abschluss der Ausgrabung, Blick nach Norden. Ganz links: Reste der Westwand, rechts davon: die Gräber Nr. 8, 10 und 6. Im rechten Teil der Fläche schließt sich nach Norden Schnitt 03 mit den Resten von Pfeiler N6 der Nordarkade und dahinter Grab Nr. 3 im nördlichen Seitenschiff an (Foto: F. v. Droste).

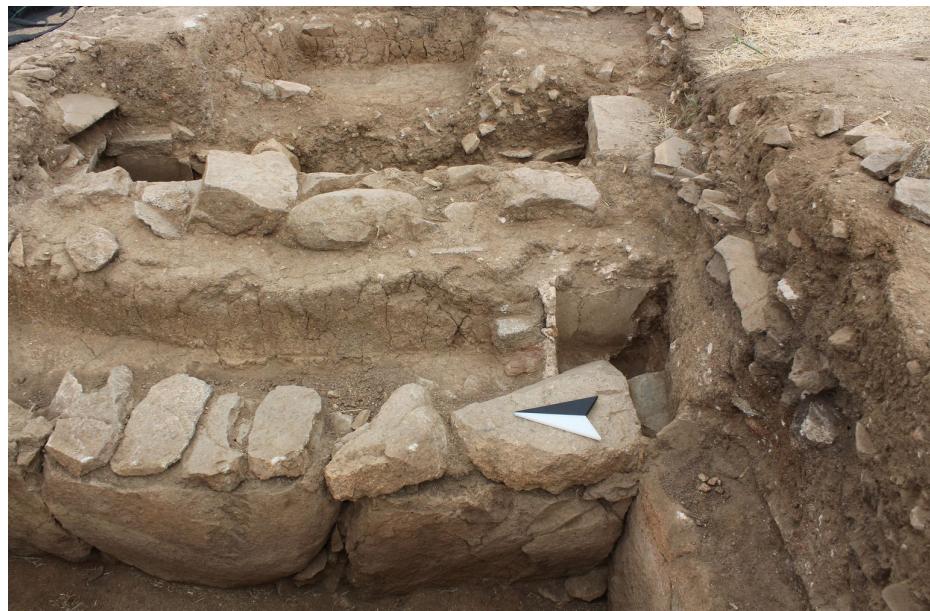
7 Detail der Südostecke von Grab Nr. 10 in Schnitt 11 mit der durch Einbau des Grabes zerstörten Struktur aus *opus signinum*, vielleicht der Taufpiscina einer älteren Anlage (Foto: F. Schlimbach).

Auch in Schnitt 11 gab es noch einen aufschlussreichen Befund: Bei Errichtung der aus Granitsteinen gemauerten Wände der Kammer von Grab Nr. 10 wurde eindeutig eine ältere Struktur zerstört, nämlich eine Art Becken, dessen schwächliche Bruchsteinmauern sorgfältig mit einem qualitätsvollen *opus signinum* überzogen worden waren (Abb. 7). Eine Deutung des Befundes als Rest einer Taufpiscina – mutmaßlich einer der Stufen ihres lateralen Einstiegs – ist naheliegend. Nun dürfte auch Grab Nr. 10 erst im Verlauf der Nutzungsphase der Basilika eingerichtet worden sein, und dass dessen Einbau unsere mutmaßliche Piscina zerstörte, heißt noch nicht zwingend, dass jene älter sein müsse als die Kirche. Die Lage des Befundes ganz am Rand des Mittelschiffes jedoch, in unmittelbarer Nähe eines der Pfeiler der südlichen Arkadenreihe, macht eine Zugehörigkeit unwahrscheinlich. Möglicherweise haben wir es hier also mit dem ersten greifbaren Rest einer Vorgängerstruktur zu tun, nämlich mit der Taufpiscina einer älteren Kirche oder eines neben einer solchen zu rekonstruierenden Baptisteriums. Dies würde bedeuten, dass die Basilika, die wir im Begriff sind auszugraben, nicht der erste christliche Kultbau der hier ansässigen Gemeinde gewesen wäre.

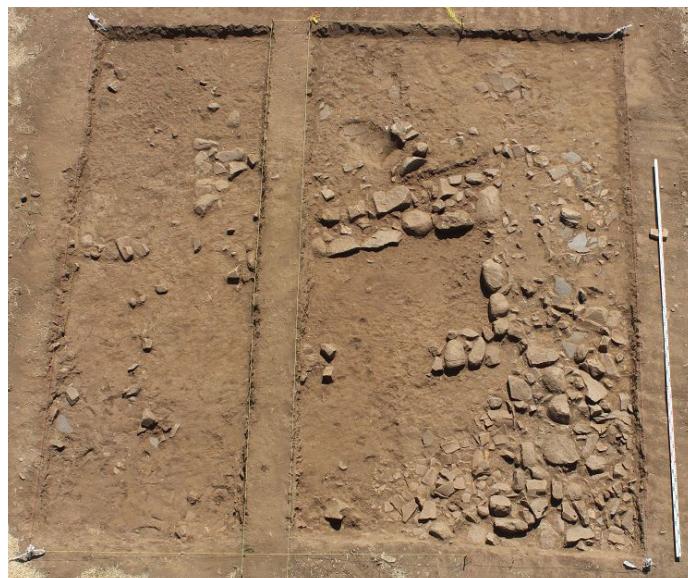
8 Schnitt 13, Planum 1 mit Resten einer Mauersetzung sowie der Versturzschicht aus Dachziegelfragmenten (Foto: J. Stirner).

Im Bereich der profanen Bebauung südöstlich der Basilika führten wir letzte Nacharbeiten in den Schnitten 07 und 12 durch: Eine Erweiterung nach Süden ergab die Gewissheit, dass sich das hier ergrabene ‚Gebäude A‘ auch in diese Richtung nicht fortgesetzt hatte. Unsere Erweiterung von Sondage 13 des Vorjahres auf Niveau des ersten Planums brachte nun deutlicher die Ecke eines weiteren Gebäudes zutage (Abb. 8); ob die Vorratsgefäß, von denen wir in der Fläche zahlreiche Fragmente fanden (Abb. 9), in einem Innenraum oder in einem Hof gestanden hatten, ist derzeit noch unklar. Stellenweise wies eine dichte Versturzschicht auf ehemals überdachte Bereiche hin. Sie enthielt Fragmente von Dachziegeln, einerseits von *tegulae*, die teils wohl aus lokaler Produktion stammten (Abb. 10), andererseits auch von jenen ‚tejas árabes‘, die in ihrer Form den *imbrices* ähneln und zunächst jene und bis zum Mittelalter auch die *tegulae* ersetzen. In ihren unteren Bereichen gab diese Schotterung auch mehrere fragmentierte Keramikgefäße frei, darunter charakteristische Beispiele ornamental verzieter lokaler Waren (Abb. 11).

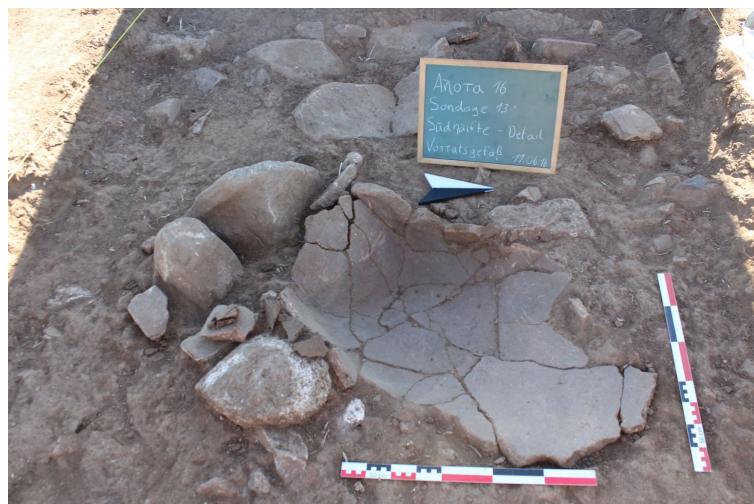
9 Schnitt 13, Planum 1 mit den *in situ* befindlichen Resten eines fragmentierten Vorratsgefäßes (Foto: M. Bommes).

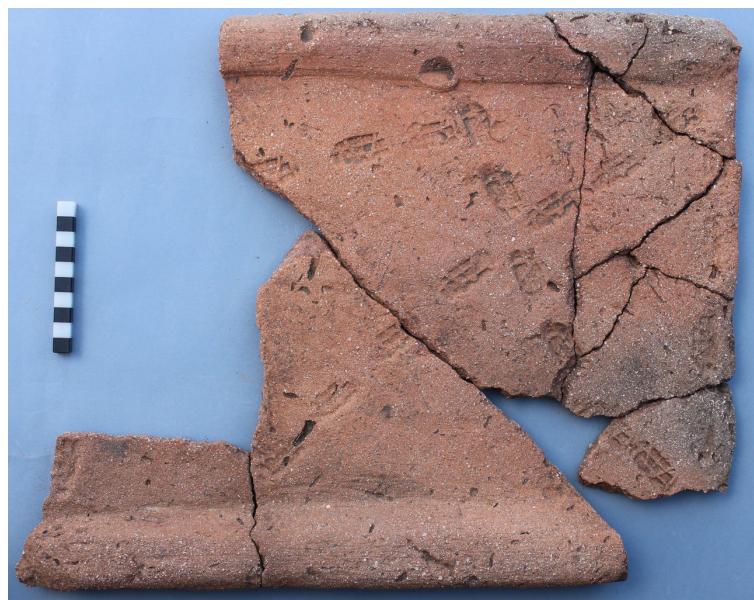
10 Fragmente einer wohl lokal hergestellten *tegula* mit Stempeldekor aus Schnitt 13 (Inv.-Nr. Añ16.1305.038a) (Foto: L. Schuberthan).

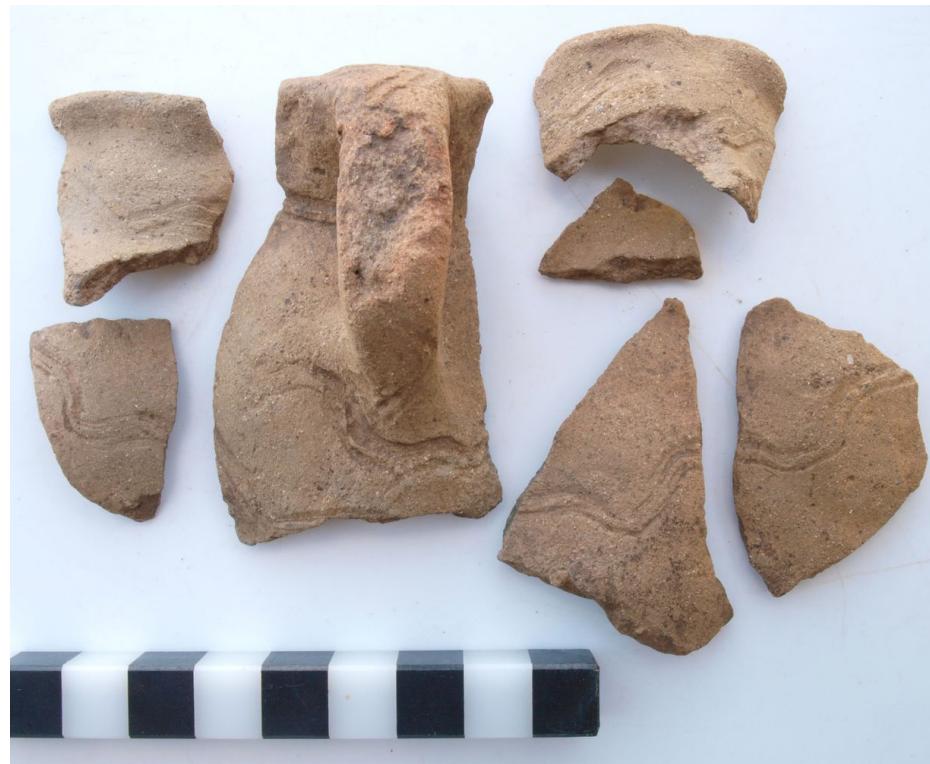
11 Fragmentierter kleiner Krug mit Wellenliniendekor aus Schnitt 13 (Inv.-Nr. AÑ16.1305.039) (Foto: A. Kurz).

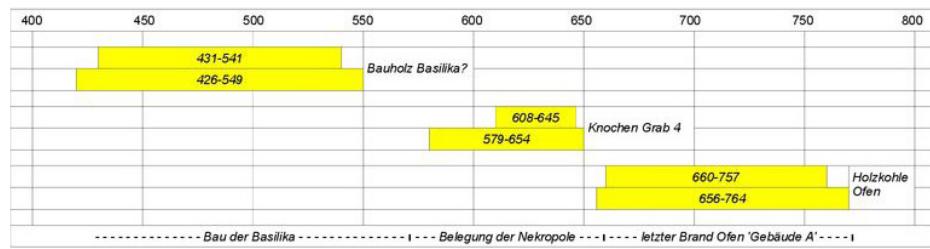
12 Schematische Darstellung der Resultate der 2016 nach der Radiokarbonmethode beprobenen Reste organischen Materials (Schema: F. Schlimbach).

Vier Proben ließen wir analysieren, eine Holz-, zwei Holzkohle- und eine Knochenprobe (Abb. 12). Bei der Holzprobe handelte es sich um ein Fragment des Sarges, in dem die letzte Bestattung in Grab Nr. 5 erfolgt war. Aus demselben Grab stammt auch das 2014 gefundene Stängelfußfläschchen, das im 6. bis 7. Jahrhundert anzusetzen sein dürfte. Diese Probe muss kontaminiert gewesen sein, denn das Datum cal BC(!) 894-828 bzw. cal BC(!) 905-813 lässt sich beim besten Willen nicht mit dem Befund in Übereinstimmung bringen. Möglicherweise hatte eine Behandlung des Holzes mit Konservierungsmitteln auf Basis von Ölen den Kohlenstoffgehalt reduziert. Passende Daten ergaben jedoch die übrigen Proben: Am frühesten datiert die Holzkohlenprobe aus der Schuttschicht unmittelbar auf dem Laufhorizont des Mittelschiffes in Sondage 11, nämlich auf cal AD 431-541 bzw. cal AD 426-549. Hatten wir 2015 noch in Betracht gezogen, dass es sich dabei um eine Nachnutzungsschicht handeln könnte, so neigen wir nun dazu, das Material mit Resten von Bauholz des Dachstuhles der Basilika in Verbindung zu bringen. Unter Berücksichtigung des Altholzproblems bietet das Ergebnis natürlich nur einen ungefähren Terminus – je nachdem, ob es sich bei dem beprobten Fragment um Splintholz oder um Kernholz des entsprechenden Stammes gehandelt hat, kann das Fälldatum des Baumes noch innerhalb dieses Zeitraumes, kurz danach oder auch deutlich später liegen. Die Knochenprobe stammte von einem menschlichen Knochen aus Grab Nr. 4 im nördlichen Seitenschiff der Basilika. Die Analyse ergab den Zeitraum cal AD 608-645 bzw. cal AD 579-654 für das Ableben des hier bestatteten Individuums – zu dieser Zeit hatte also Grab Nr. 4 bereits bestanden, und die Basilika wurde als Begräbniskirche genutzt. Die zweite Holzkohleprobe hatten wir aus der Brennkammer des Ofens in unserem ‚Gebäude A‘ entnommen. Es ist naheliegend, dass es sich dabei tatsächlich um die Überreste des letzten Brandes handelte, und das relativ späte Datum – cal AD 660-757 bzw. cal AD 656-764 – würde dazu auch gut passen. Zumindest der Ofen in ‚Gebäude A‘
