## Vig, Albanien. Grabung im spätantiken Kastell. Die Arbeiten im Frühjahr 2018

### Grabung im spätantiken Kastell

Die Arbeiten im Frühjahr 2018

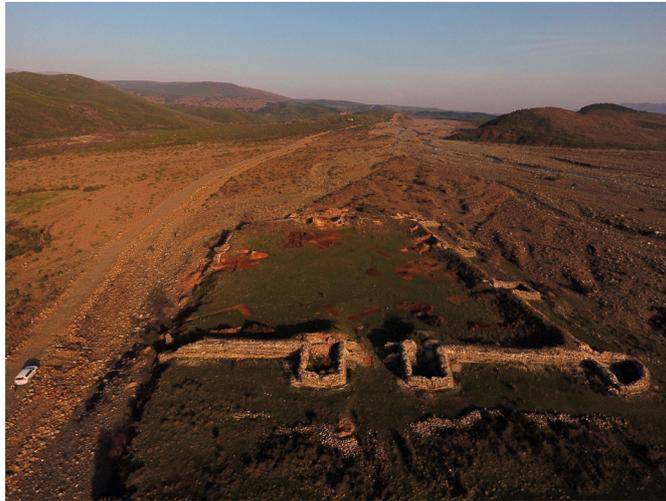
1 Vig (Albanien). Das spätantike Kastell liegt in den nordalbanischen Bergen in dem breiten Flusstal des Gjader und der Voma. Im Vordergrund ist das von zwei Türmen flankierte westliche Tor und rechts davon der gut erhaltene südwestliche fächerförmige Eckturm zu sehen. (Foto: D-DAI-Z-VIG-18-61231, A. Oettel)

Osten besitzt das Kastell durch je zwei Türme gesicherte Toranlagen (Abb. 1). Die Ecktürme der Anlage, von denen die beiden auf der Südseite gelegenen noch erhalten sind, wurden als sog. Fächertürme errichtet (Abb. 1). Die Außenansichten der drei gut erhaltenen Wehrmauern im Westen, Süden und Osten (Abb. 1) waren bereits in den ersten beiden Kampagnen photographisch dokumentiert worden (Oettel – Hoxha, eDAI-F 2018-1, 16–17 Abb. 8. 9<sup>7</sup>). Dagegen liegt nur an wenigen Stellen die Innenschale der Wehrmauern frei, weswegen die teilweise deutlich voneinander abweichende Stärke der Mauern in längeren Abschnitten nicht bekannt war. Um den neu erstellten Kastellplan auch in dieser Hinsicht vervollständigen zu können, wurden insgesamt 15 kleinere Sondagen angelegt, die jeweils die Innenschale nachwiesen (Abb. 3. 4).

Da das Kastell mit seinen Fächertürmen an den Ecken (Abb. 1) zu einem in der ersten Hälfte des 4. Jahrhunderts n. Chr. im Römischen Reich weit verbreiteten Militärlagertypus gehört, stand zu vermuten, dass sich an die Innenseiten der Wehrmauern Mannschaftsbaracken anlehnten.

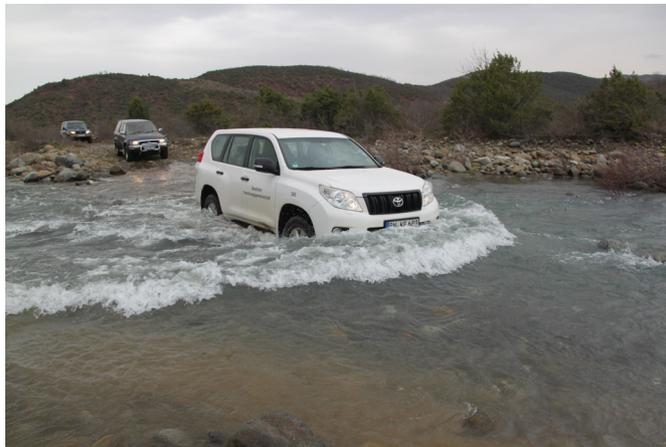
2 Tal des Gjader (Albanien). Anfahrt zum Kastell mit dem DFG-Geländewagen durch einen Nebenarm des Gjader im März 2018. (Foto: D-DAI-Z-VIG-18-10264, G. Hoxha)

A. Schober 1919 in ihrem Reisebericht zu den archäologischen Denkmälern in Montenegro und Nord-Albanien einen neuen Plan des Kastells vor. Erst im Jahre 1976 stand das Kastell erneut kurzzeitig im Mittelpunkt des Interesses, als eine Restaurierungskampagne des Albanischen Instituts für Denkmalpflege unter der Leitung von A. Baçe stattfand. Über diese Arbeiten legte Baçe einen Bericht vor, der bislang die einzige Untersuchung zu dieser römischen Militäranlage in den nordalbanischen Bergen darstellte. In den Jahren 2015 und 2017 wurden dann die ersten archäologischen Kampagnen im Kastell mit einem deutsch-albanischen Team des DAI und des Albanischen Archäologischen Instituts in Tirana durchgeführt (Abb. 2).

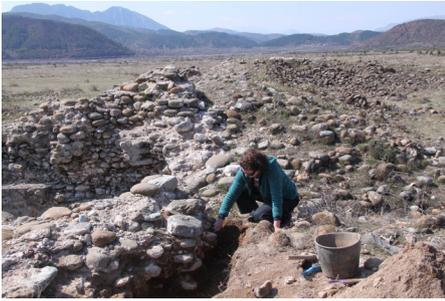
3 Vig, Kastell. Sonda an der Innenschale der südlichen Wehrmauer. (Foto: D-DAI-Z-VIG-18-10524, A. Oettel)

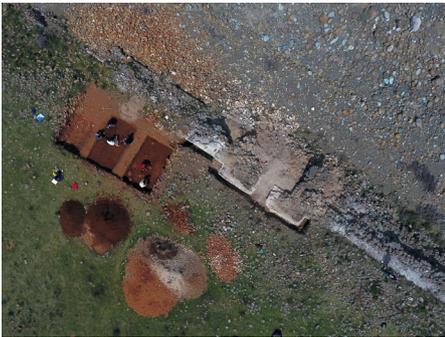
4 Luftbild der nördlichen Kastellmauer mit einem Grabungsbereich an der Innenseite der Wehrmauer sowie einer Sonda, die die Innenschale der Mauer und den Zugang zum – erudierten – Turm freilegte. (Foto: D-DAI-Z-VIG-18-60832, A. Oettel)

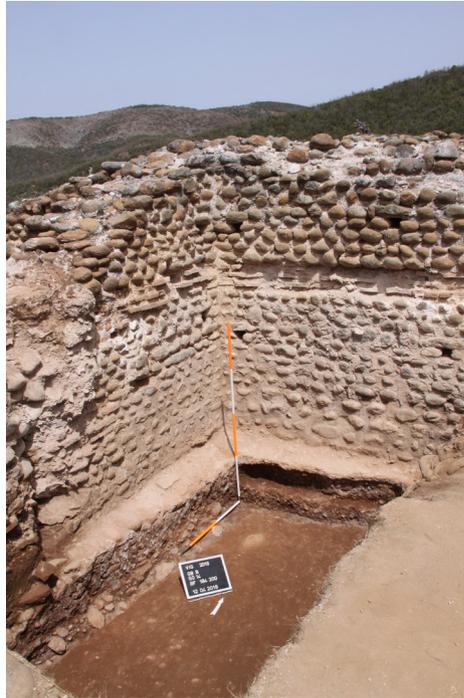
5 Das östliche Tor des Kastells, Blick auf die äußere nördliche Torwange und den Ansatz des nördlichen Turms. Das Ziegelband wurde bereits vor Jahren der äußeren Ziegel beraubt, die Anwohner in ihren Häusern für den Kaminbau verwendeten. (Foto: D-DAI-Z-VIG-18-11044, A. Oettel)

Die Wehrmauern des aus *opus caementitium* unter Verwendung großer Flusskiesel erbauten Kastells (vgl. Abb. 3. 5) von ca. 79 x 92 m Größe sind stellenweise noch bis zu einer Höhe von 3 m erhalten und haben in der Regel eine Breite von rund 2,50 m. Ausgleichsschichten aus gebrannten Ziegeln durchziehen die Mauern auf ihrer gesamten Länge (Abb. 5). Im Westen und

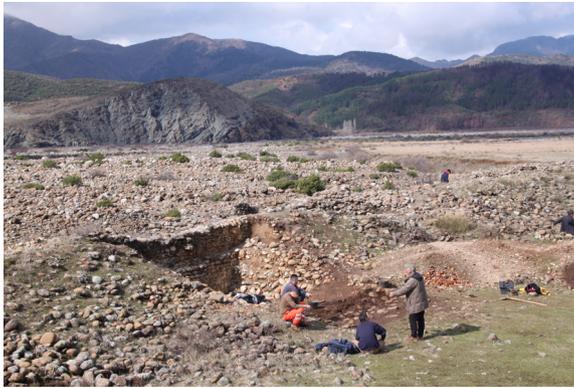
- 6 Sondage an der Innenseite der südlichen Wehrmauer. (Foto: D-DAI-Z-VIG-18-10483, A. Oettel)
- 7 Sondage an der Innenseite der ursprünglichen nördlichen Wehrmauer, die wegen der Erosion durch den Fluss fast vollständig den Hang hinabgekippt ist. Es konnte ein materialführender Begehungshorizont nachgewiesen werden, der vorsichtig abgenommen wurde. (Foto: D-DAI-Z-VIG-18-10505, A. Oettel)
- 8 Goldblech im unrestaurierten, zusammengefalteten Fundzustand sowie im restaurierten und entfalteten Zustand (F.-Nr. VIG-G-10). Länge: 44 mm. (Foto: A. Oettel)

Günstiger ist die Situation jedoch auf der weitaus schlechter erhaltenen Nordseite des Kastells, wo zwar große Teile der Wehrmauer wegen der Erosion durch den Fluss den Hang hinabgekippt sind, entsprechend aber die Versturzlagen an der Innenseite der Wehrmauern nicht so massiv sind wie auf der Südseite (Abb. 6). In der Kampagne 2018 wurde ein Begehungshorizont freigelegt (Abb. 7), in dem Scherben und Bronzeobjekte lagen, darunter eine Münze des 5. Jahrhunderts n. Chr. Zu den Funden gehörte auch ein zusammengefaltetes, mit einem geometrischen Muster verziertes Goldblech (Abb. 8).

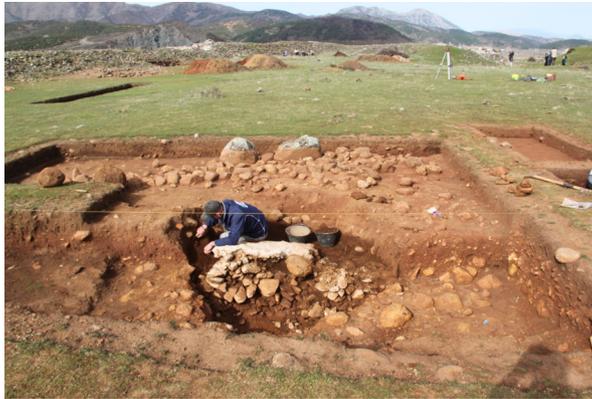
9

**9** Die Kalkbrenngrube unmittelbar vor der vollständigen Ausnahme der Grube. Deutlich zu erkennen ist eine dicke Mörtellage, welche die Grube einst verschloss. Im Hintergrund ist in der Sonde das mörtellose Mauerfundament aus der Nachnutzungsphase zu sehen. (Foto: D-DAI-Z-VIG-18-10729, A. Oettel)

Ein Ziel der Arbeiten auf der Innenfläche des Kastells war die vollständige Ausnahme einer Kalkbrenngrube (Abb. 9) in der Nähe des Osttores, die sehr wahrscheinlich der Herstellung des für den Lagerbau in großen Mengen benötigten Mörtels diente und entsprechend in die Zeit der Errichtung des Kastells gehört. Beim Präparieren der Grubenwände wurde eine Bronzemünze des Maximinus Daia (308–313 n. Chr.) gefunden, die zwischen 308 und 311 n. Chr. geprägt wurde und einen *terminus post quem* für die Errichtung des Kastells liefert (Abb. 10a). Da die Münze fast prägefrisch ist, wird sie vermutlich nur kurz in Umlauf gewesen sein und schon bald bei den Bauarbeiten in die Grube gelangt sein.

Eine spätere Struktur aus großen Steinen über der Kalkbrenngrube wurde als mörtelloses Mauerfundament erkannt (Abb. 9), das aufgrund der im

unmittelbaren Kontext gefundenen Keramik in das 5. und 6. Jahrhundert n. Chr. gehört. Da es in der Orientierung deutlich vom Kastellgrundriss abweicht und die Straße zwischen den beiden Lagertoren verstellt, kann das Kastell zum Zeitpunkt der Errichtung dieses Fundaments nicht mehr militärisch genutzt worden sein.
